## Inname rapport

**Order Nummer:** 0000000755209-NL876  
**Inspectie locatie:** Veluwezoom 4 , 1327 AG ALMERE  
**Inspectie datum:** 02.04.2024  
**Kenteken:** H-113-LT

#### Tesla Model 3;Sedan;Electric;Automatic;Blue

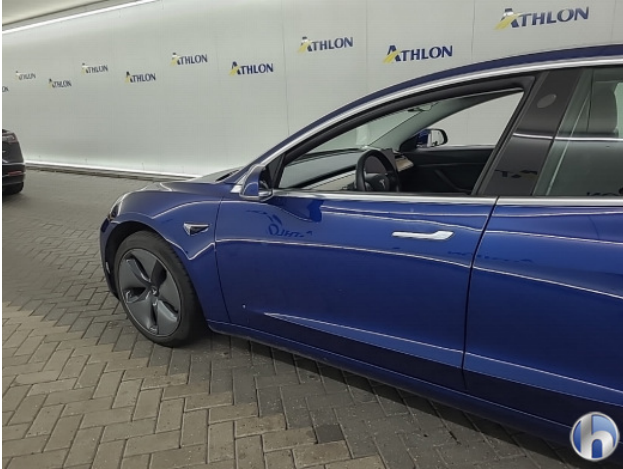
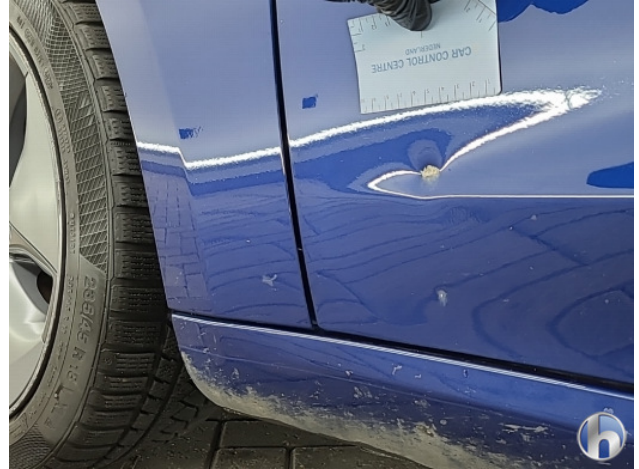
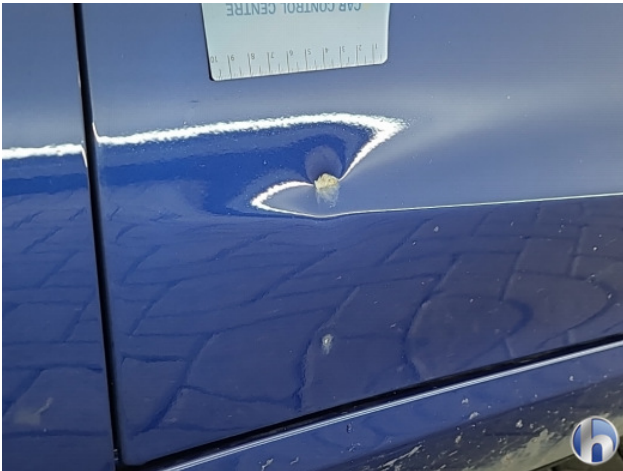
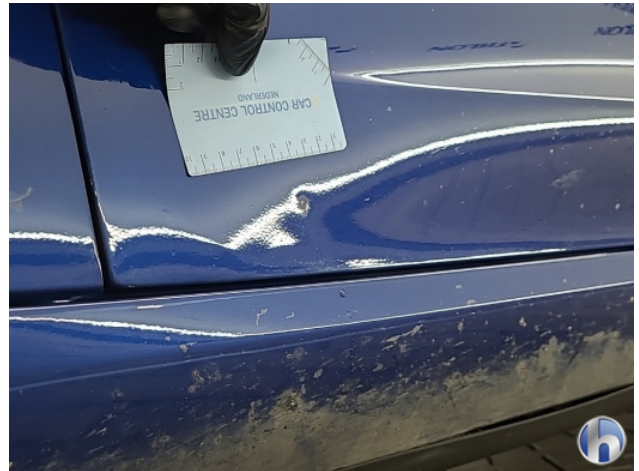
1. Portier voor - links  
Deuk/deuken - Herstellen

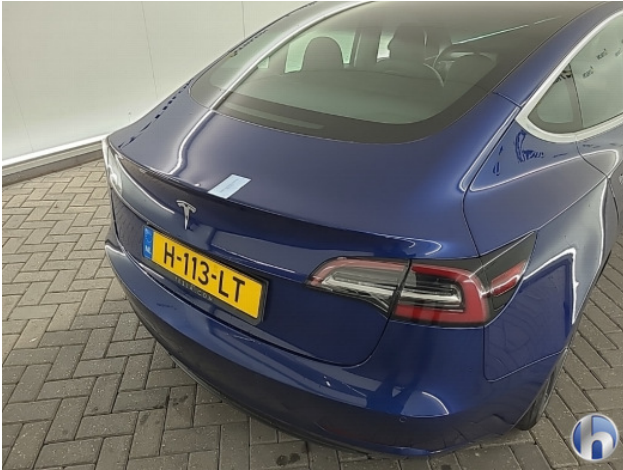
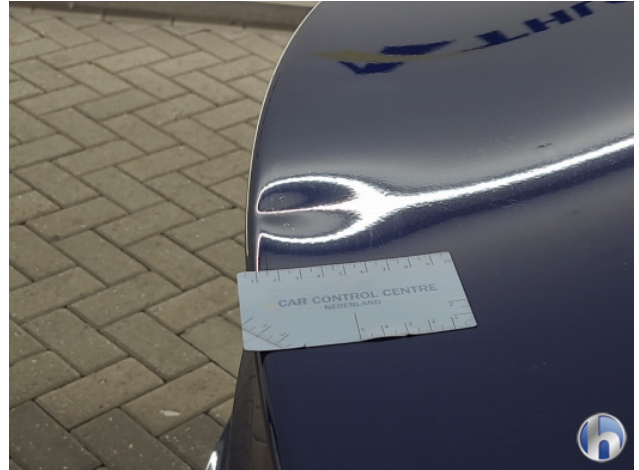
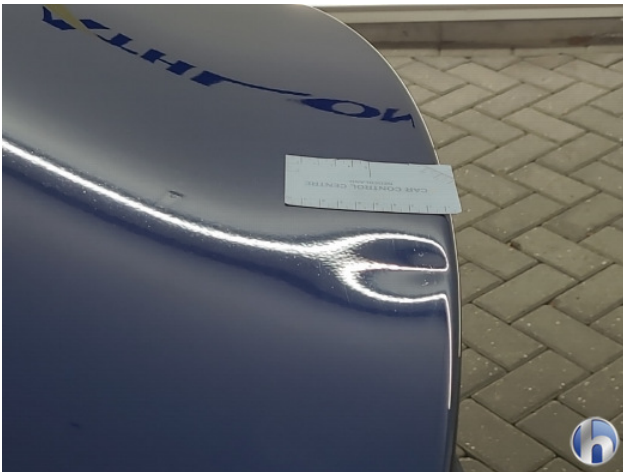
2. Achterklep  
Deuk/deuken - Herstellen zonder spuiten

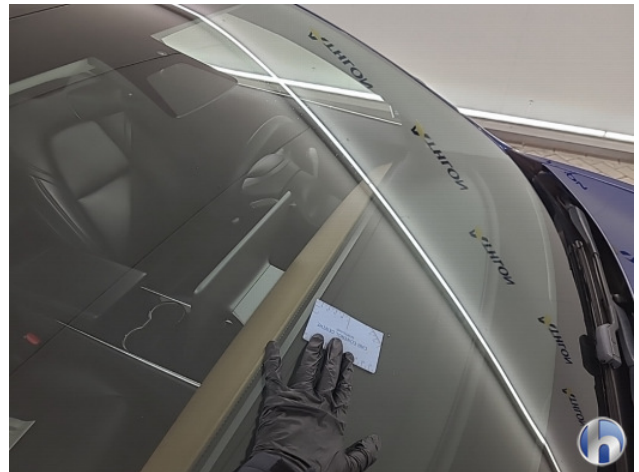
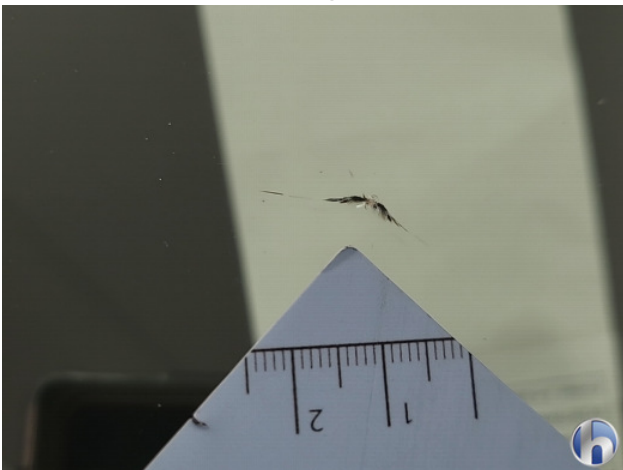
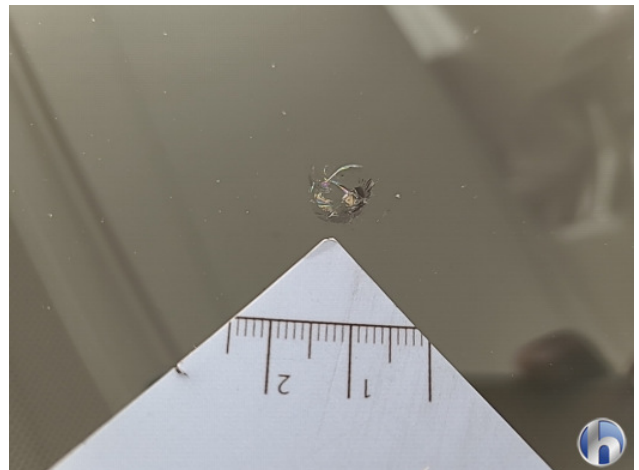
3. Voorruit  
Barst - Vernieuwen

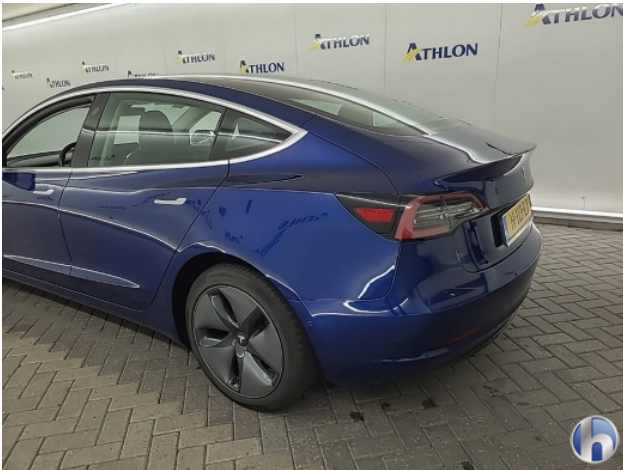
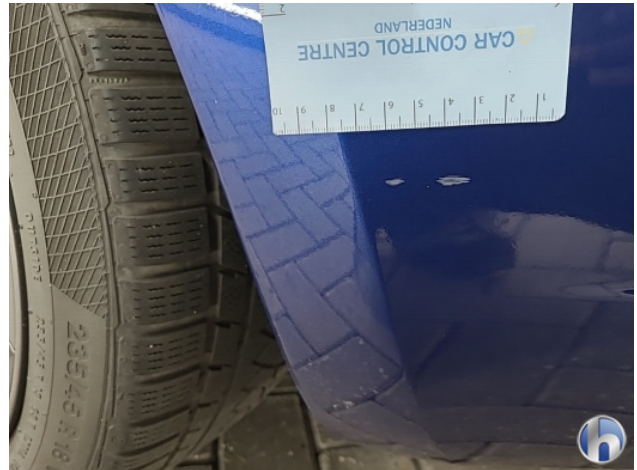
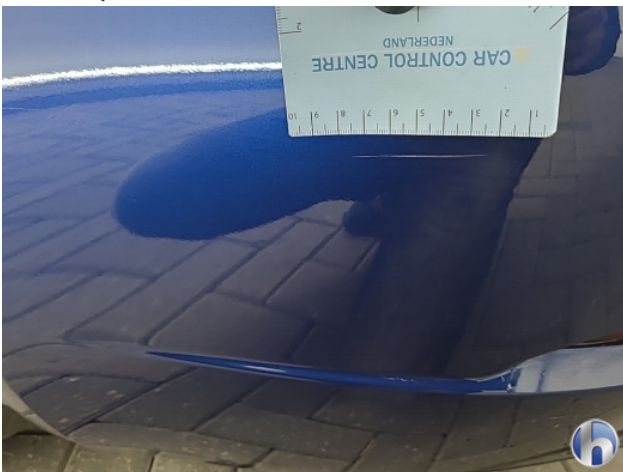
1. Achterbumper  
Gebruikssporen - Aanvaardbaar

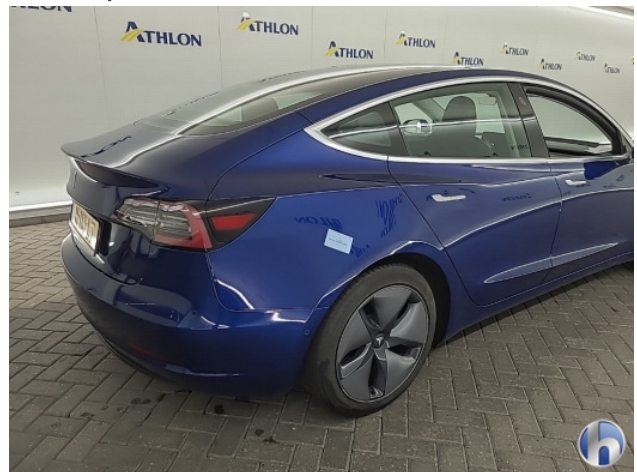
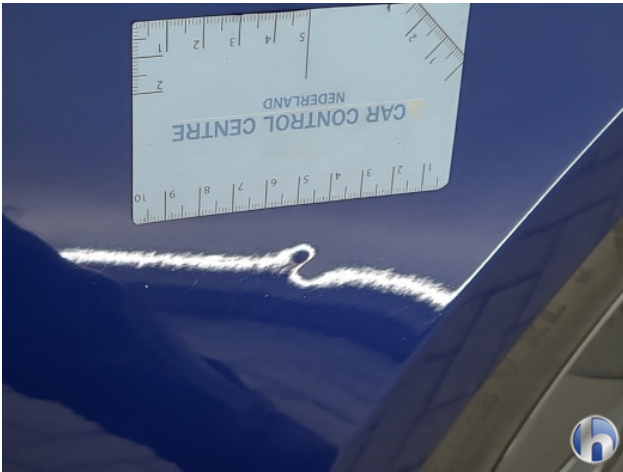
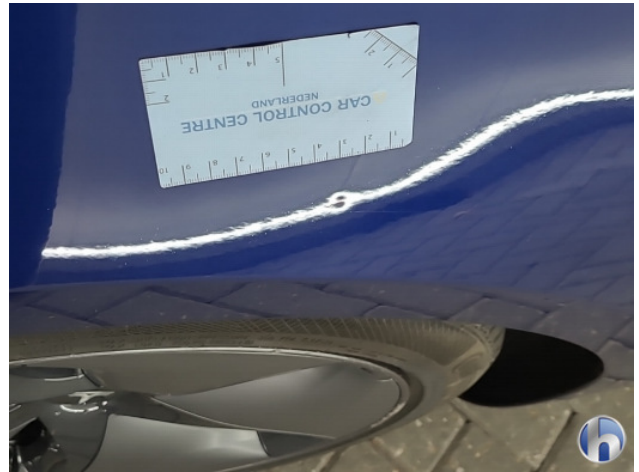
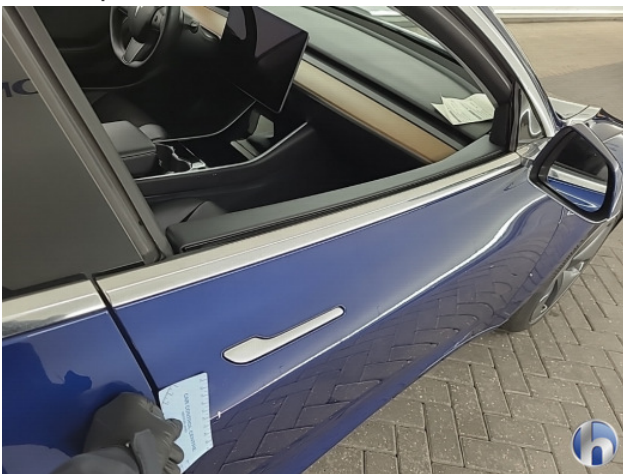
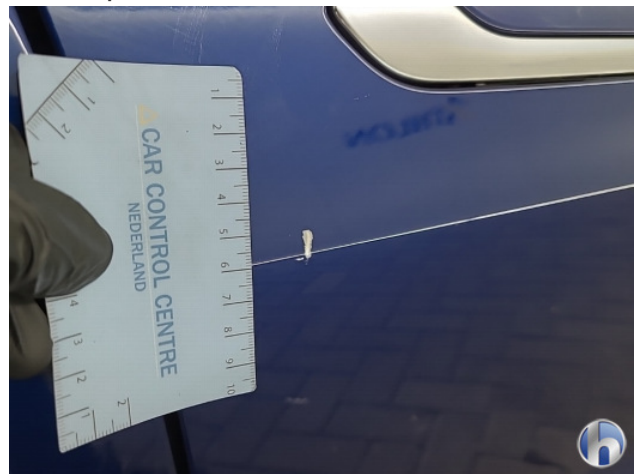
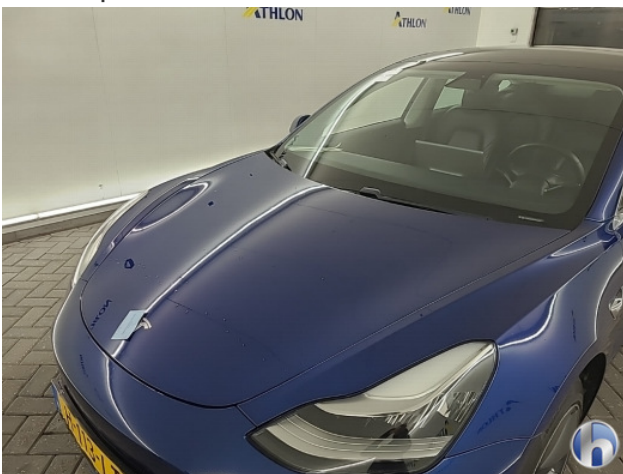
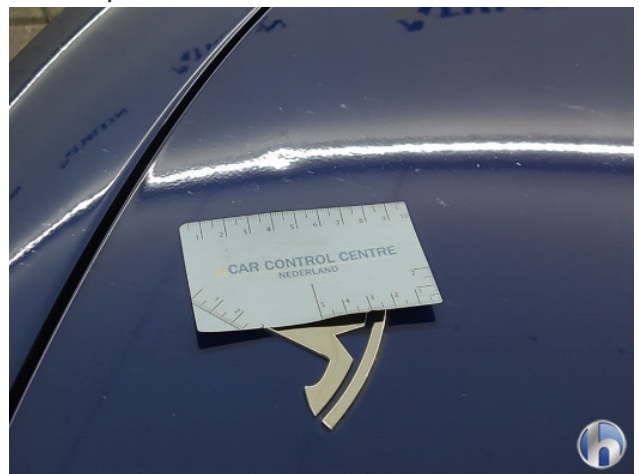
2. diverse  
Gebruikssporen - Aanvaardbaar
