Inname rapport

Order Nummer: 0000000751985-NL876
Inspectie locatie: Veluwezoom 4 , 1327 AG ALMERE
Inspectie datum: 20.03.2024
Kenteken: SJ-605-H

Opel Karl;Hatchback;Petrol;Manual;Blue

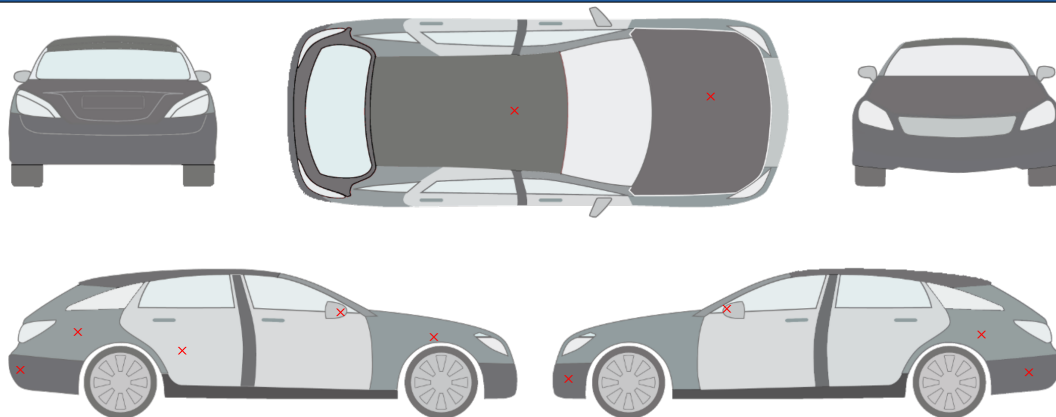
- 1.) Dak | Deuk/deuken
- 2.) Zijwand - achter - Links | Gebruikssporen
- 3.) Achterbumper | Gebruikssporen
- 4.) Achterbumper | Schaafplek
- 5.) Portier achter - rechts | Deuk/deuken
- 6.) Spiegelbehuizing - links | Breuk / barst / scheur
- 7.) Spiegelbehuizing - rechts | Breuk / barst / scheur
- 8.) Voorscherm - rechts | Deuk/deuken
- 9.) Voorbumper | Deuk/deuken
- 10.) Motorkap | Deuk/deuken
- 11.) diverse | Gebruikssporen

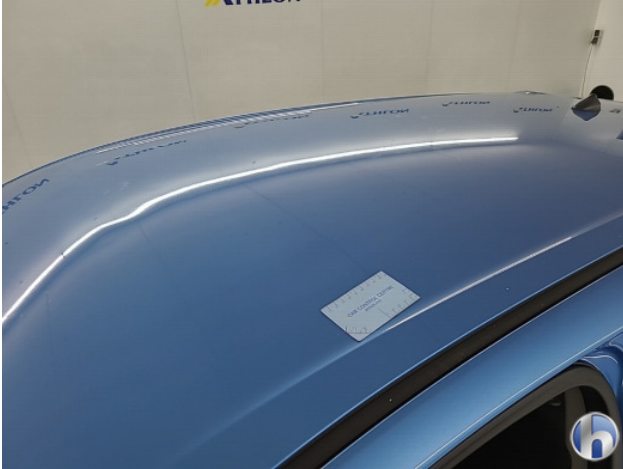
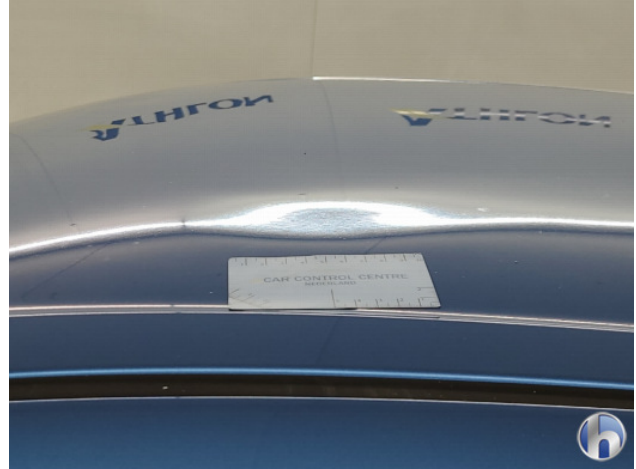
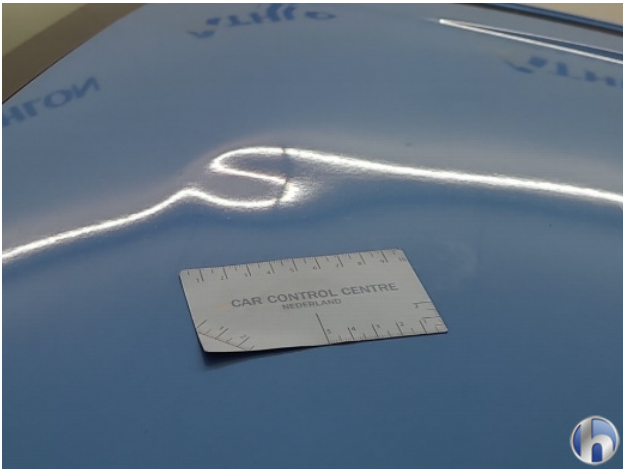
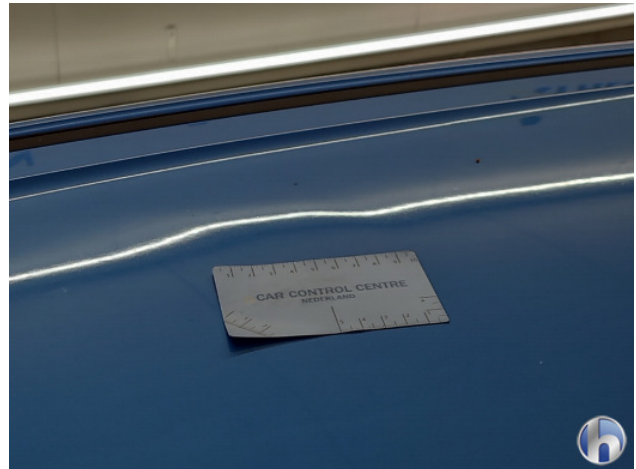
1. Dak
Deuk/deuken - Herstellen zonder spuiten

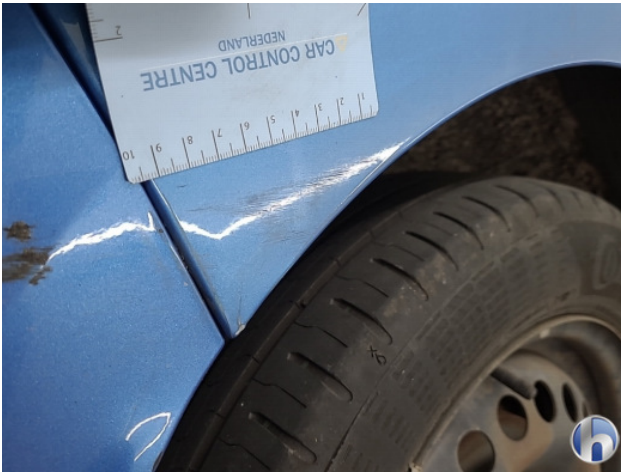
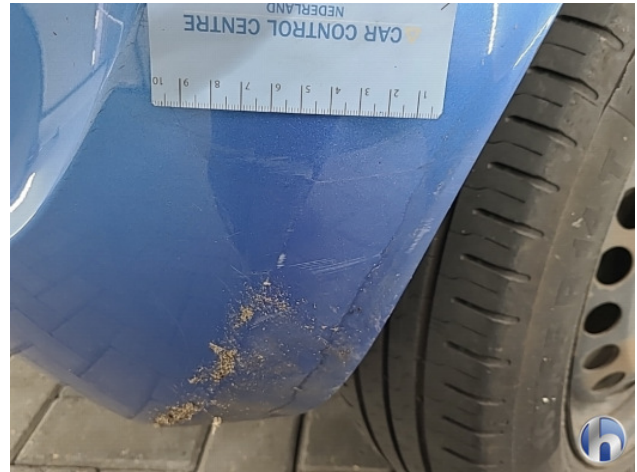
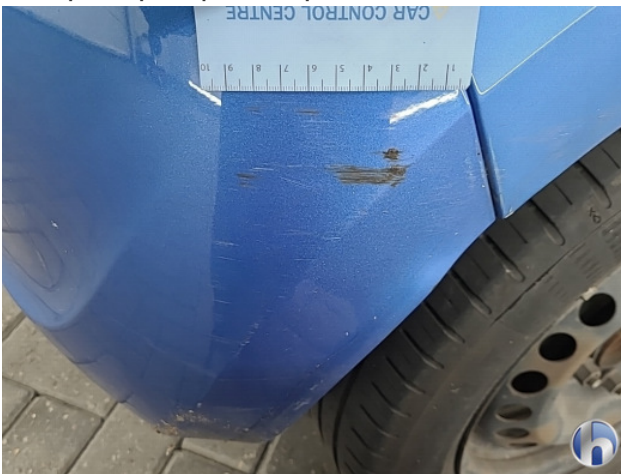
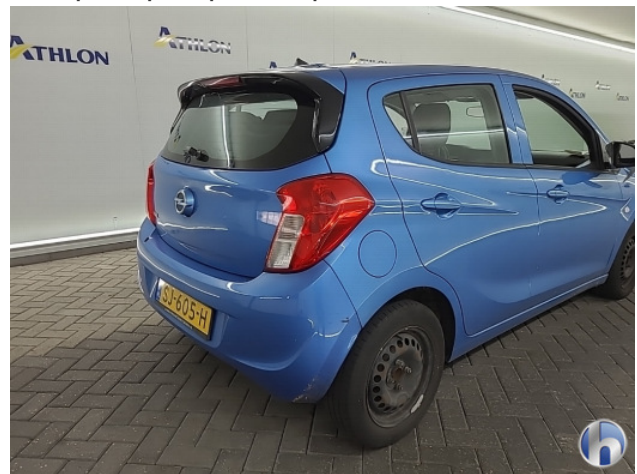
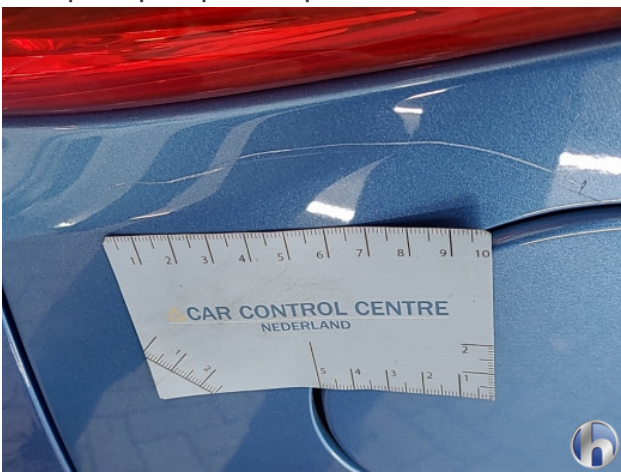
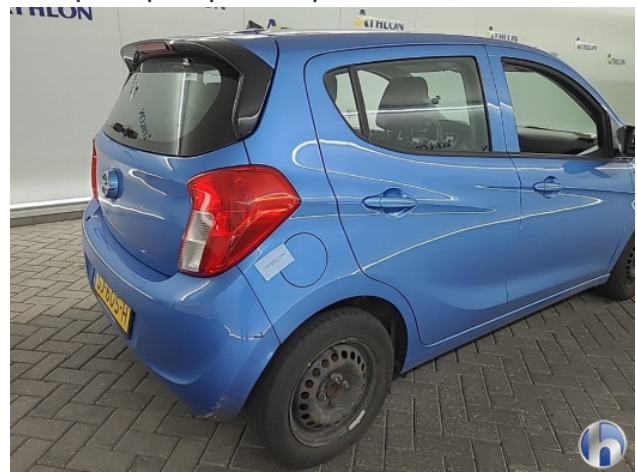
2. Achterbumper
Schaafplek - Spot Repair/Deelreparatie

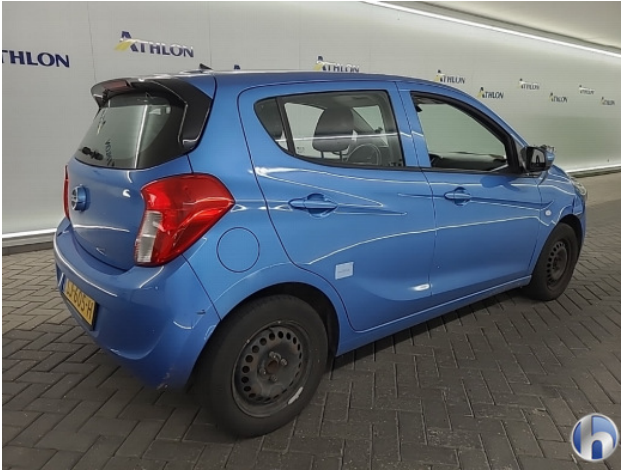
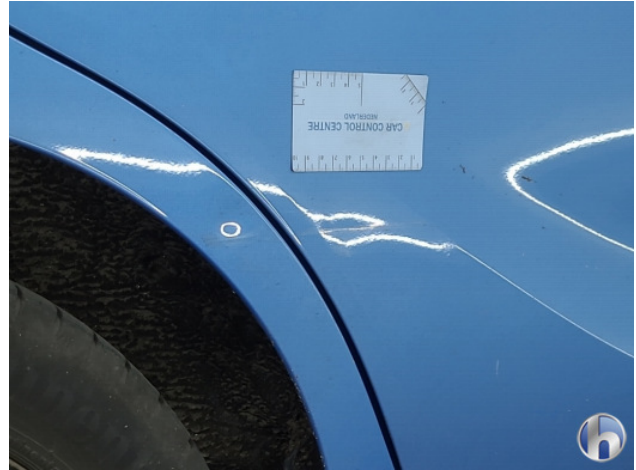
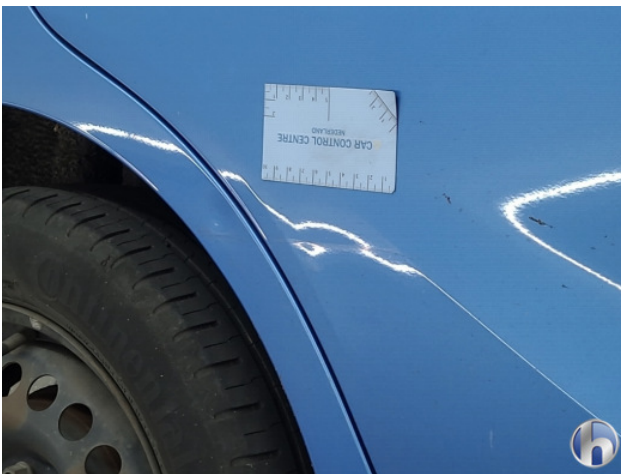
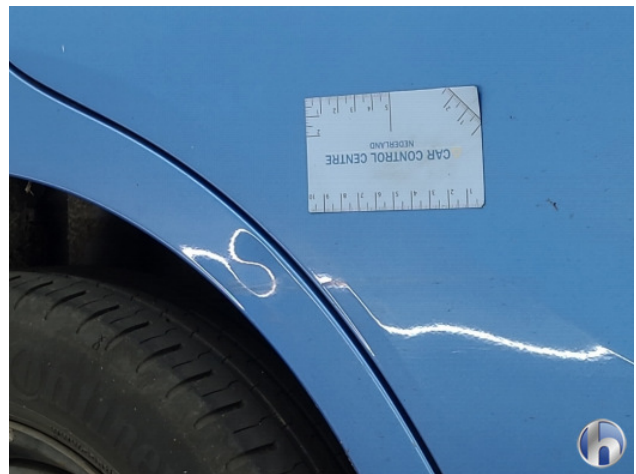
3. Portier achter - rechts
Deuk/deuken - Herstellen

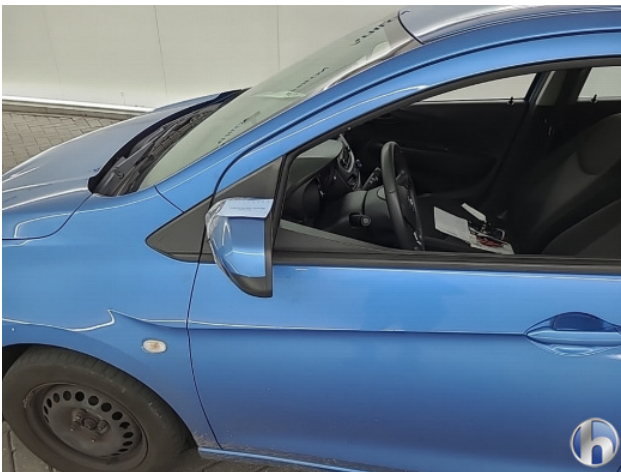
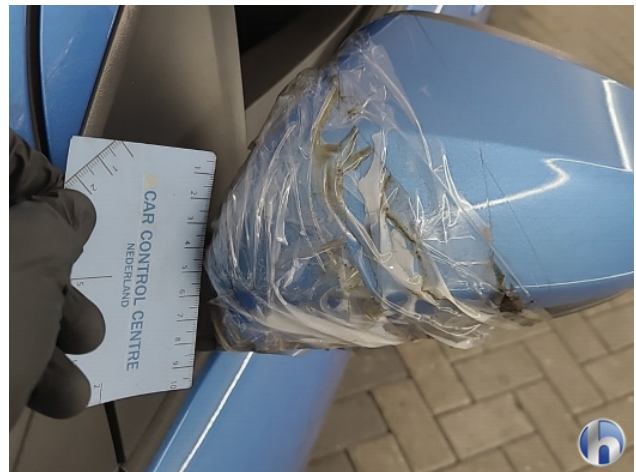
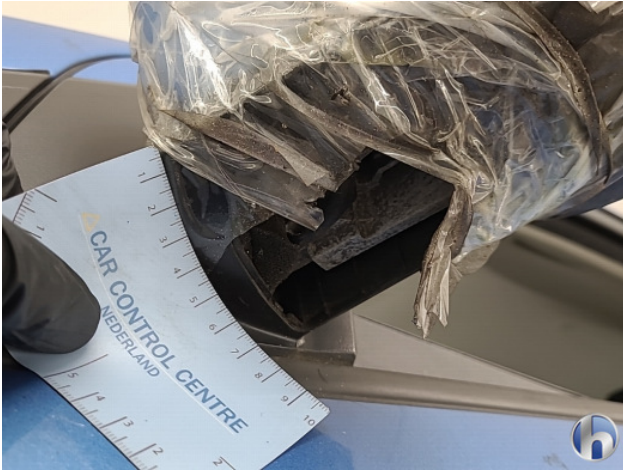
4. Spiegelbehuizing - links
Breuk / barst / scheur - Vernieuwen

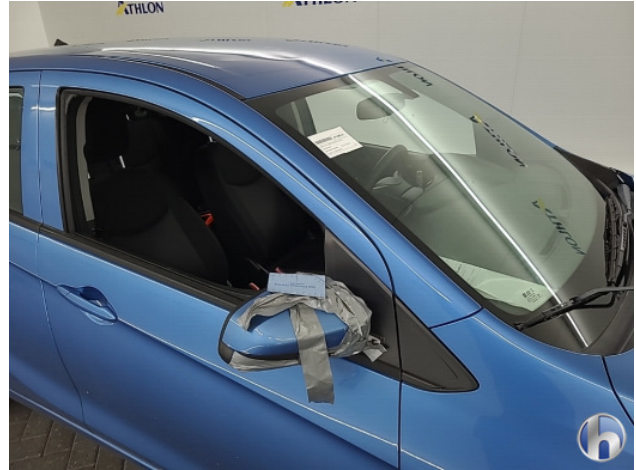
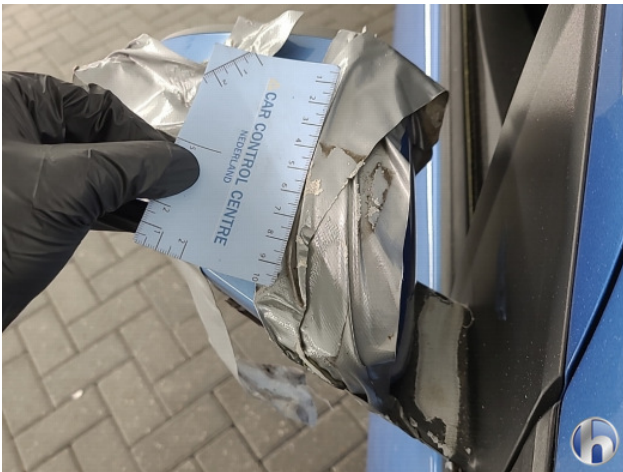
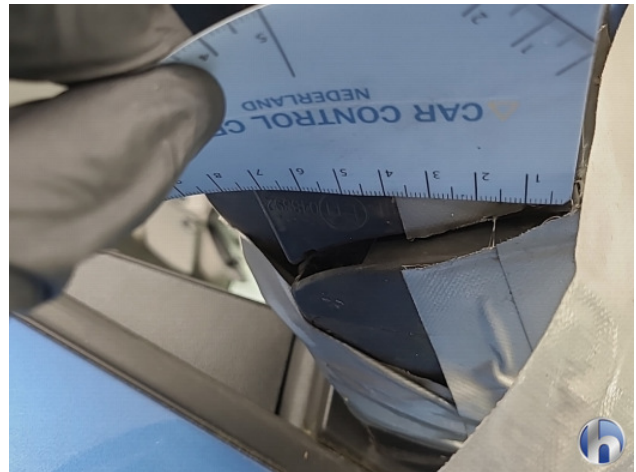
5. Spiegelbehuizing - rechts
Breuk / barst / scheur - Vernieuwen

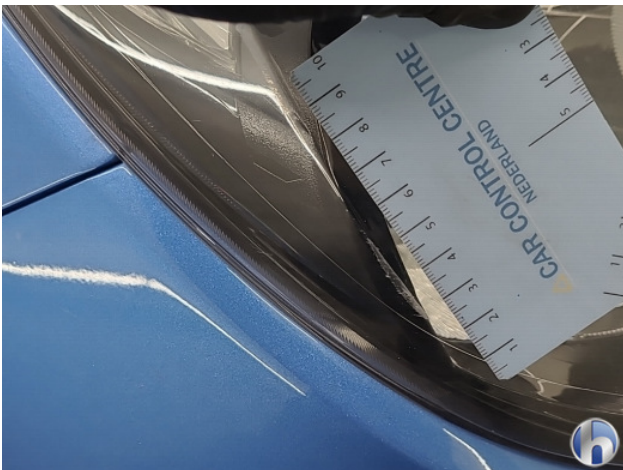
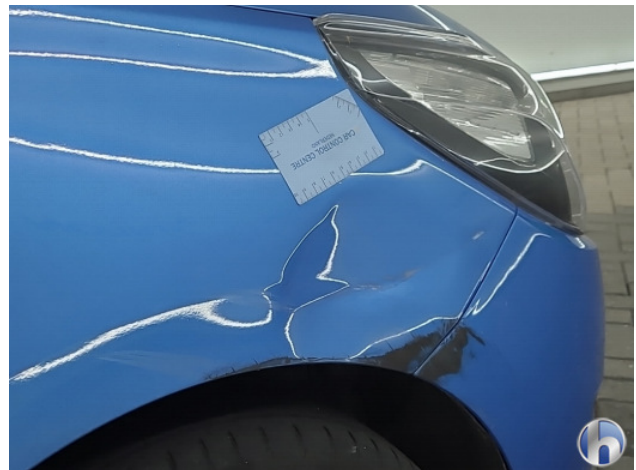
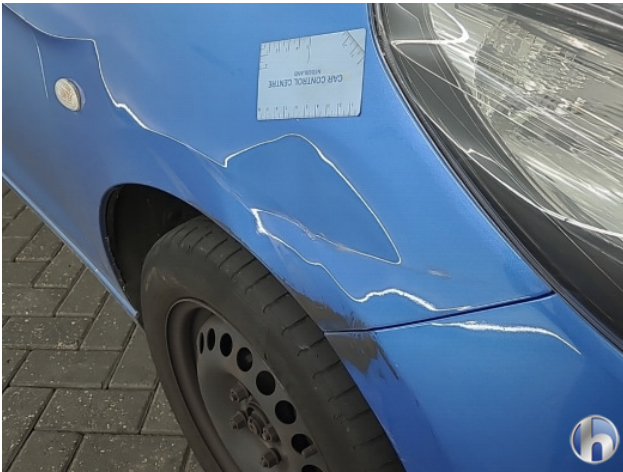
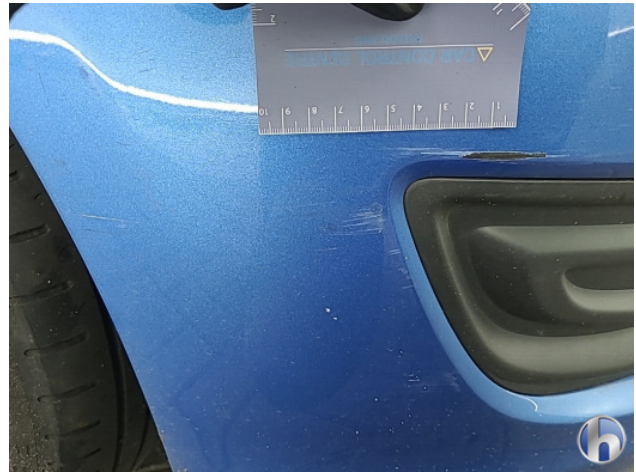
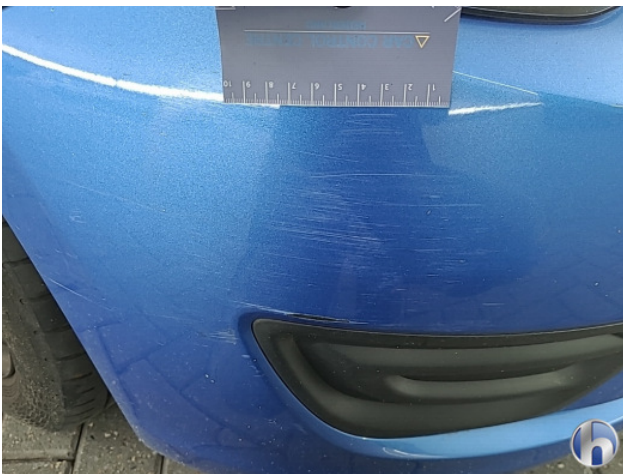
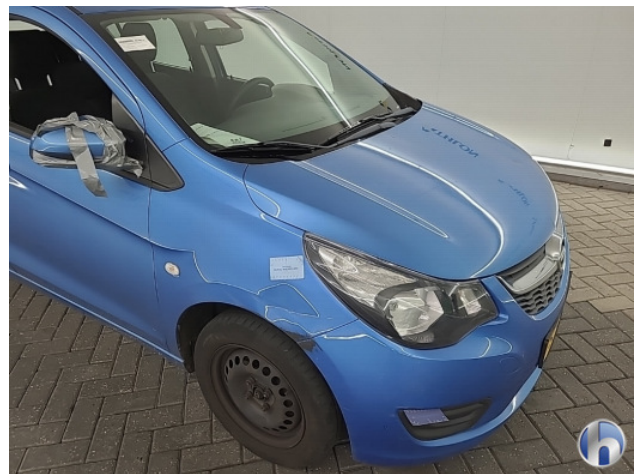
6. Voorscherm - rechts
Deuk/deuken - Herstellen

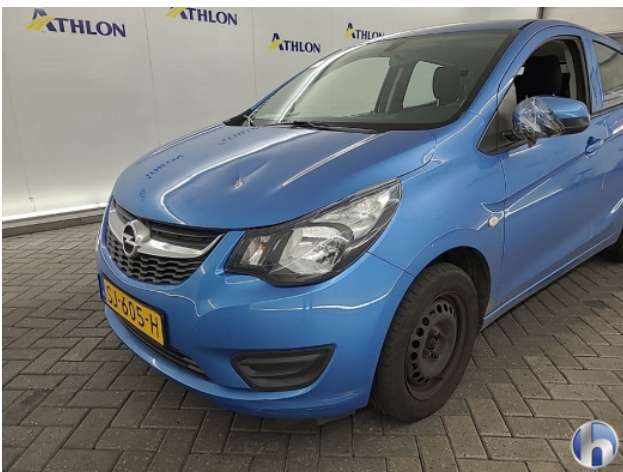
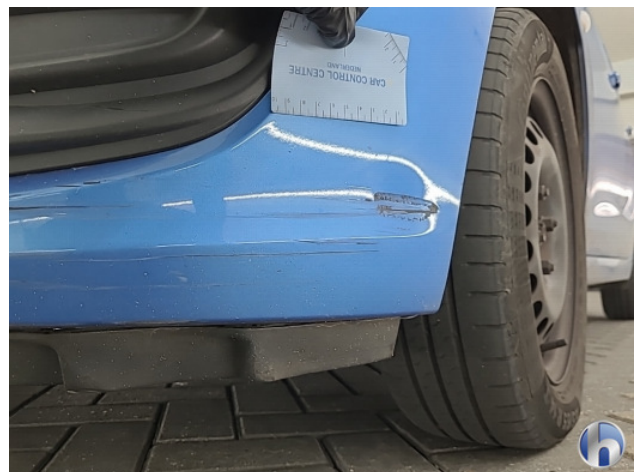
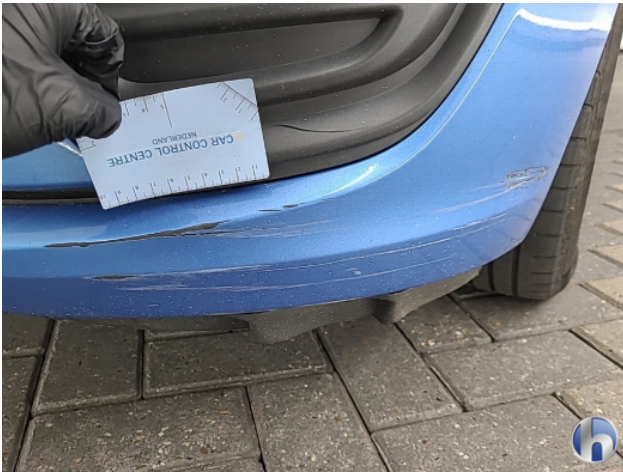
7. Voorbumper
Deuk/deuken - Herstellen

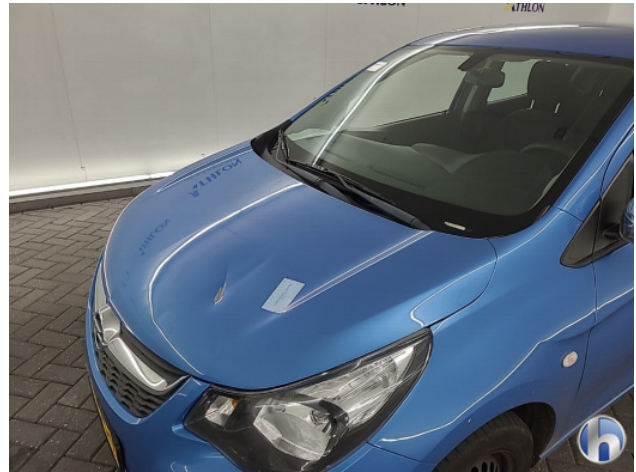
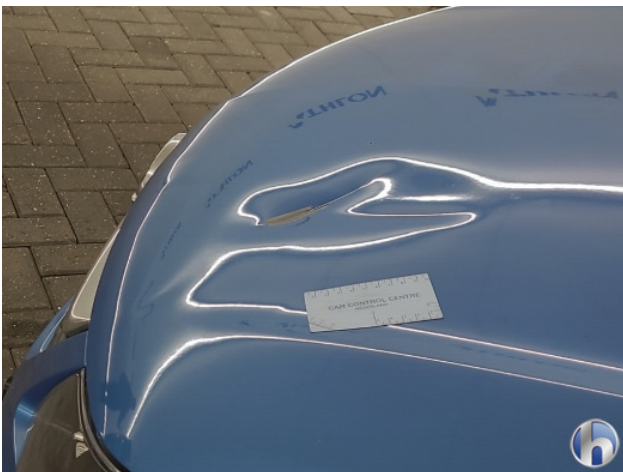
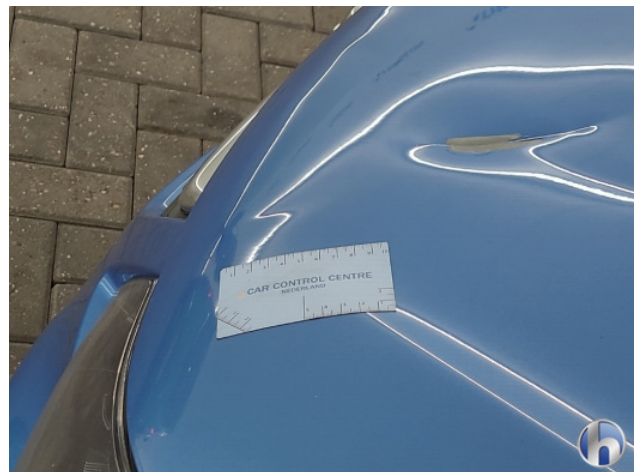
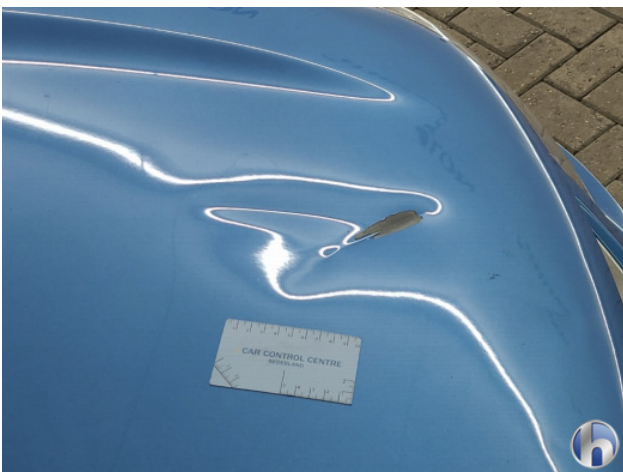
8. Motorkap
Deuk/deuken - Herstellen

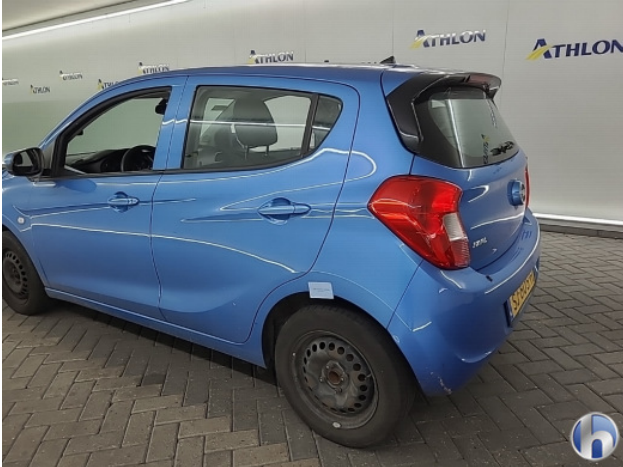
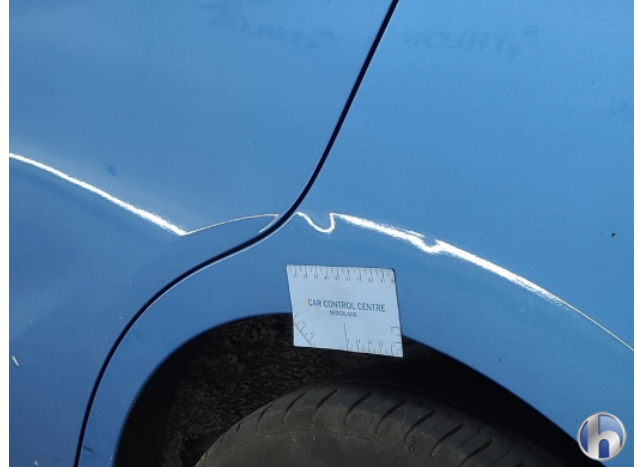
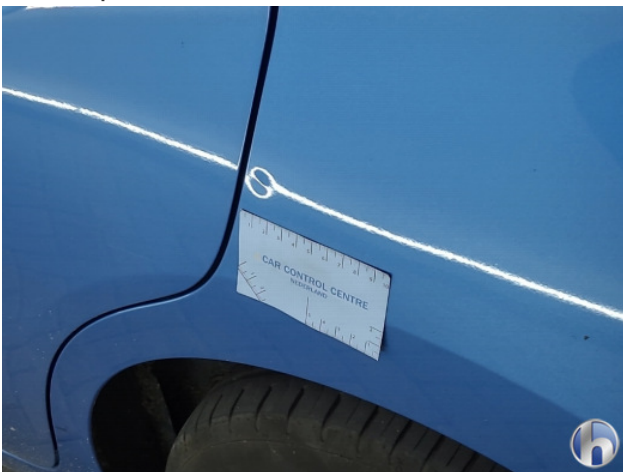
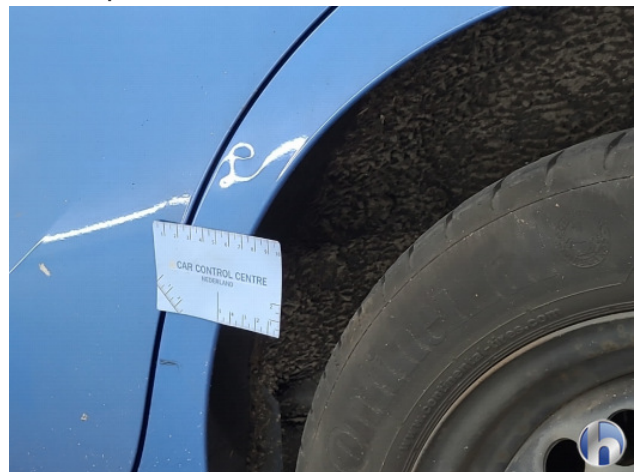
1. Zijwand - achter - Links
Gebruikssporen - Aanvaardbaar

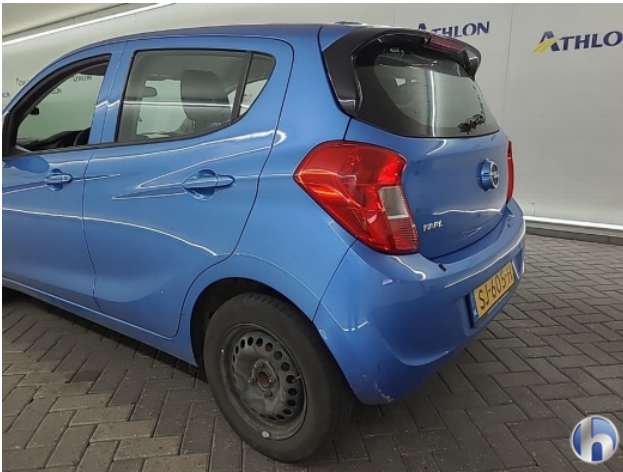
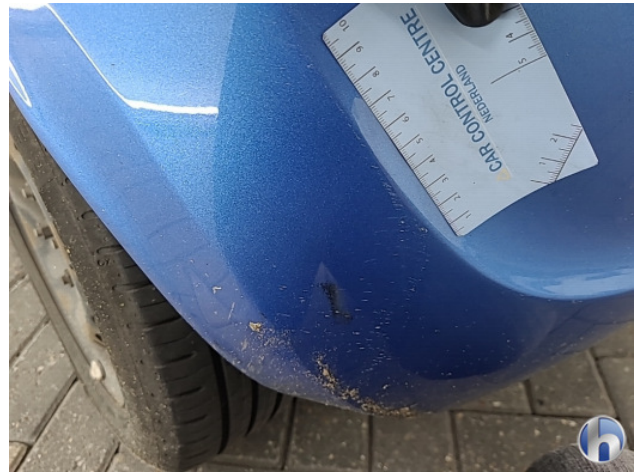
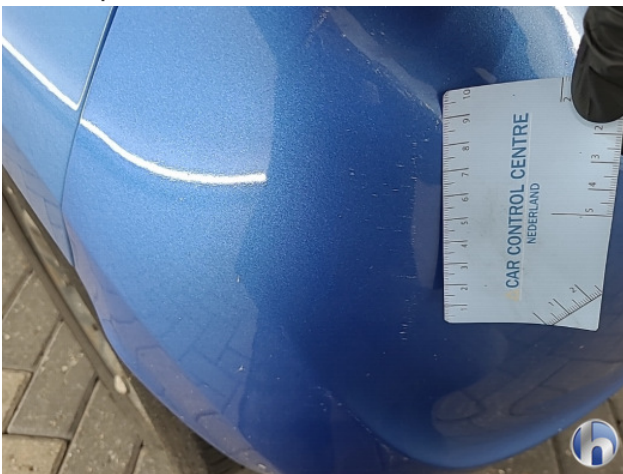
2. Achterbumper
Gebruikssporen - Aanvaardbaar

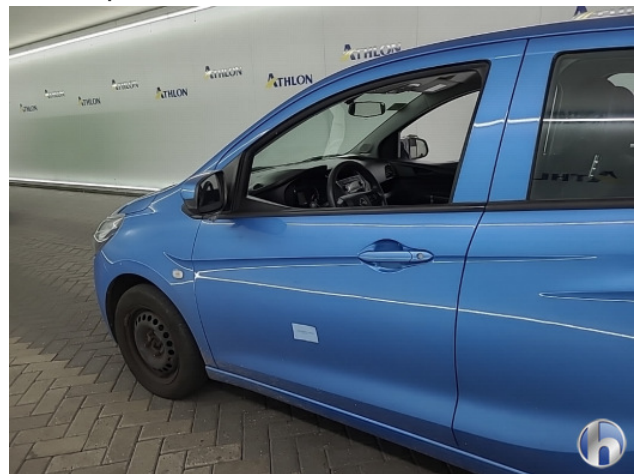
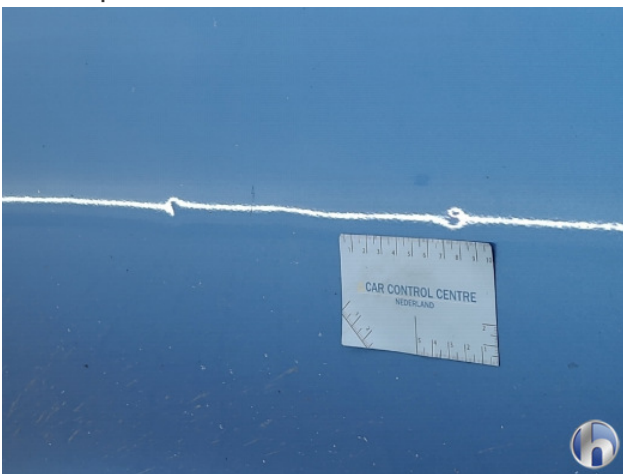
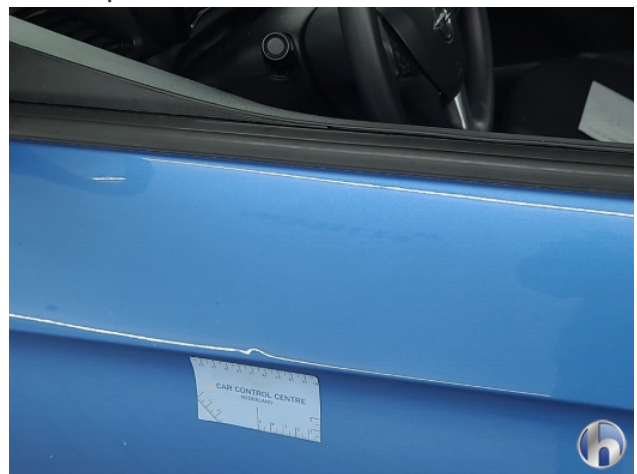
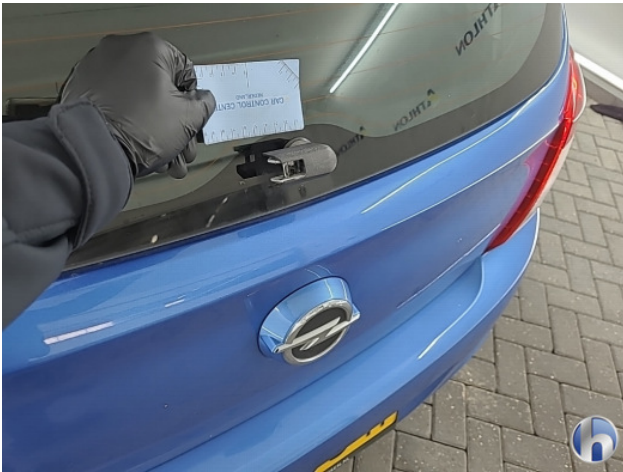
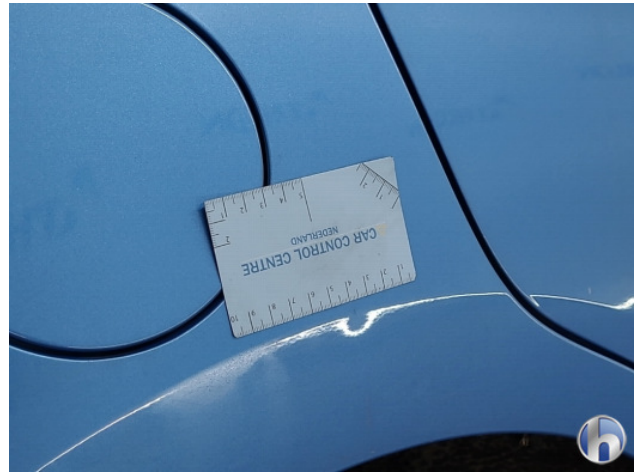
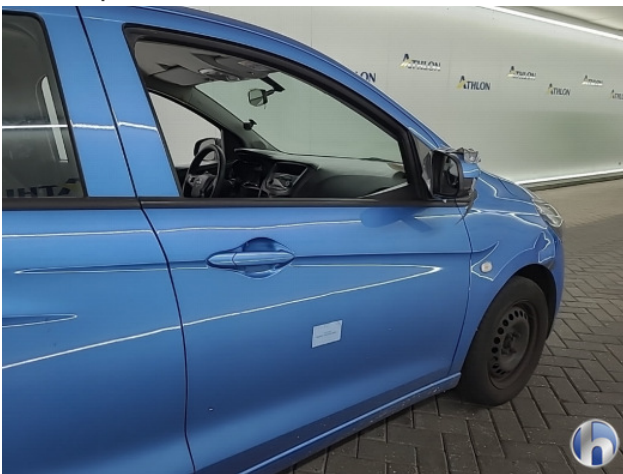
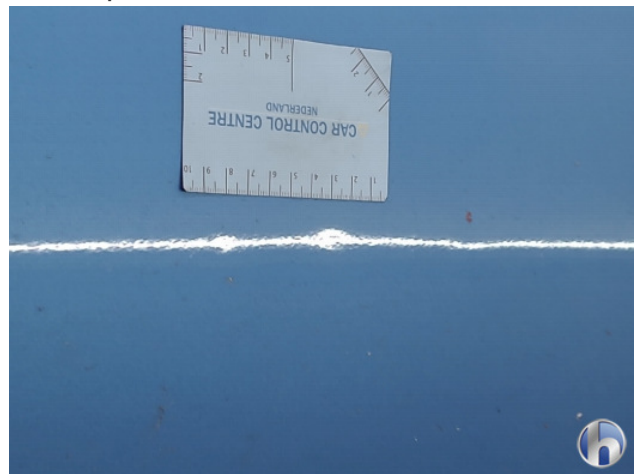
3. diverse
Gebruikssporen - Aanvaardbaar
