Inname rapport

Order Nummer: 0000000751985-NL870
Inspectie locatie: Veluwezoom 4 , 1327 AG ALMERE
Inspectie datum: 20.03.2024
Kenteken: SJ-605-H

Opel Karl;Hatchback;Petrol;Manual;Blue

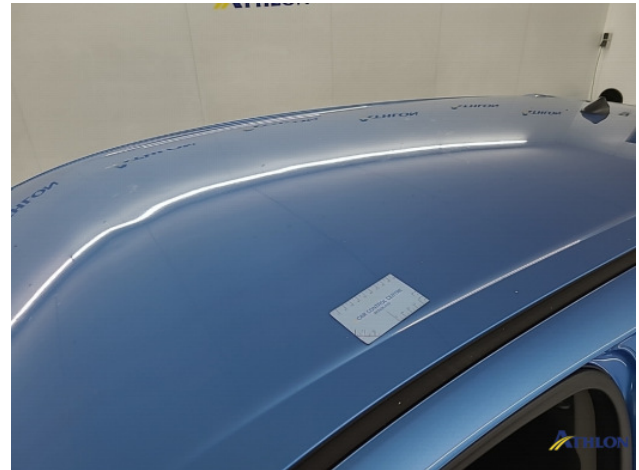
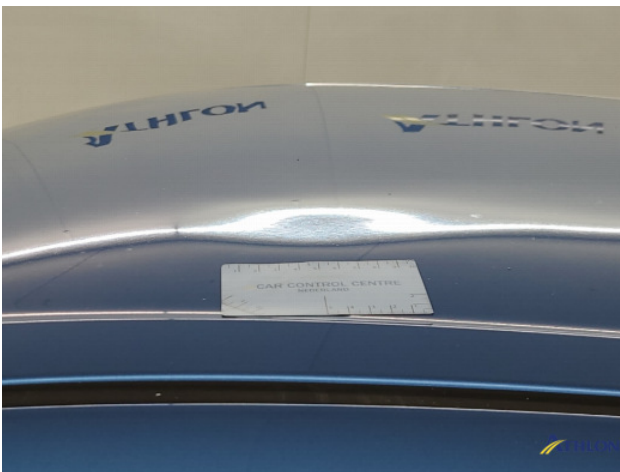
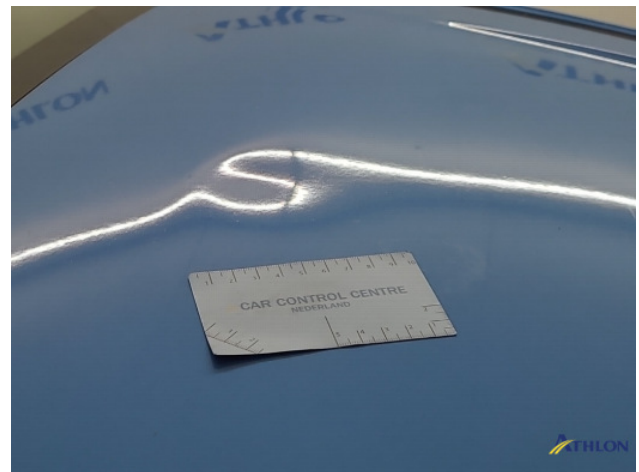
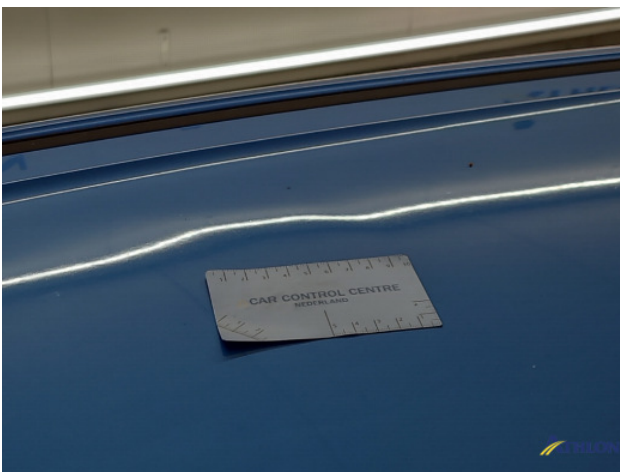
1. Dak
Deuk/deuken

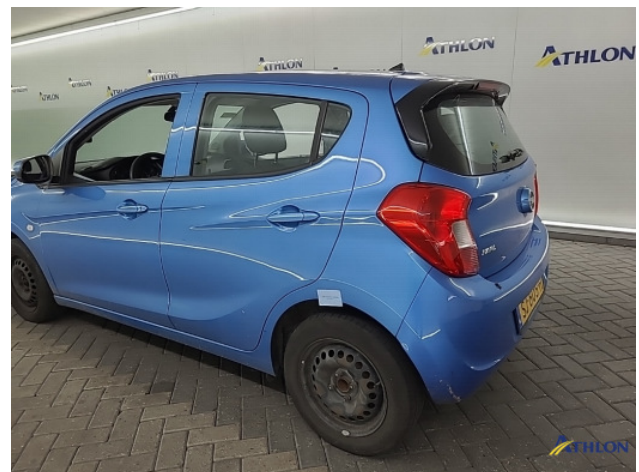
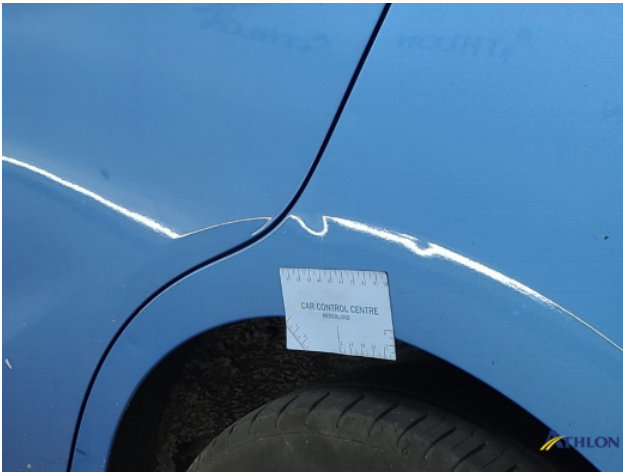
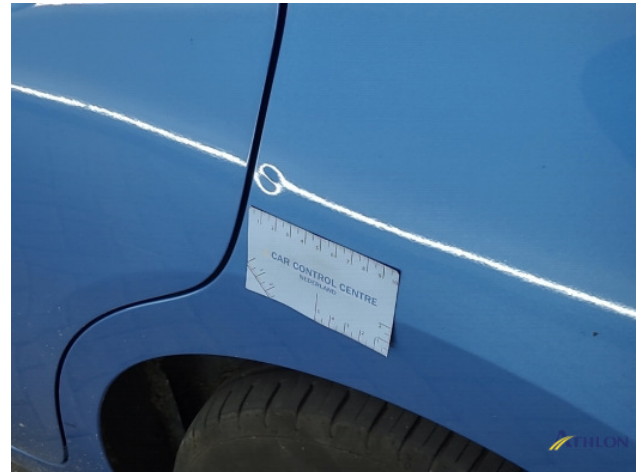
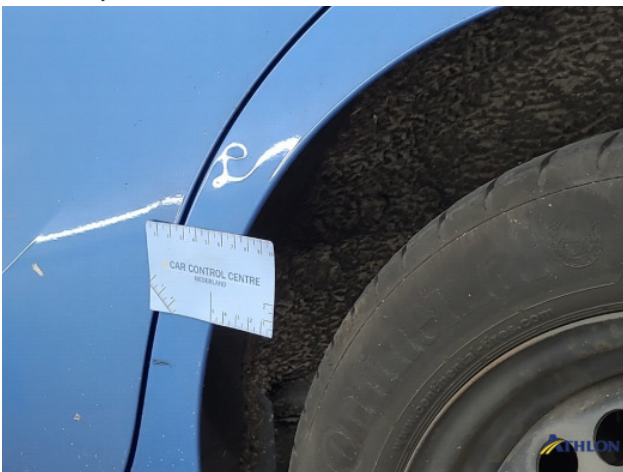
2. Zijwand - achter - Links
Gebruikssporen

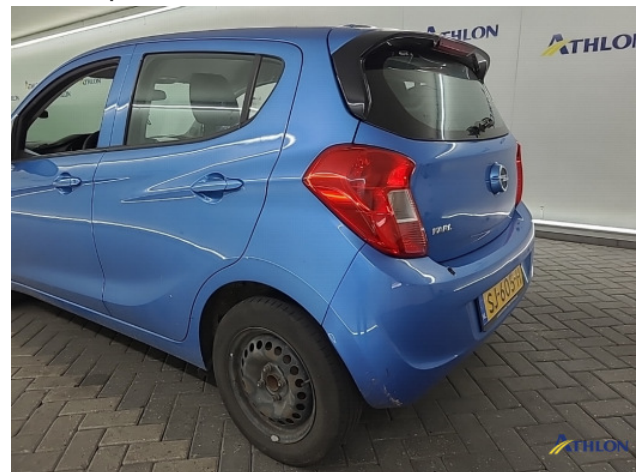
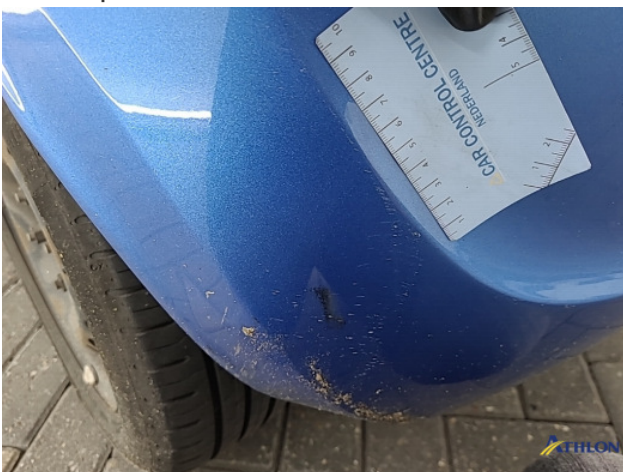
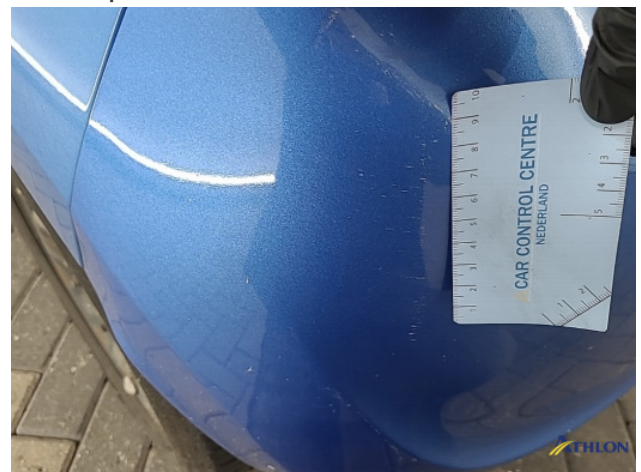
3. Achterbumper
Gebruikssporen

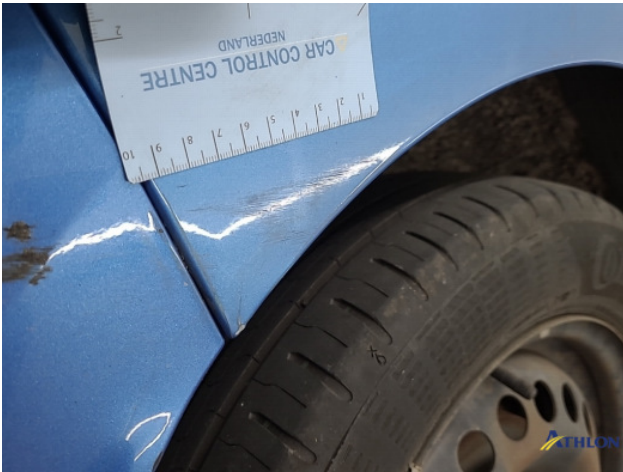
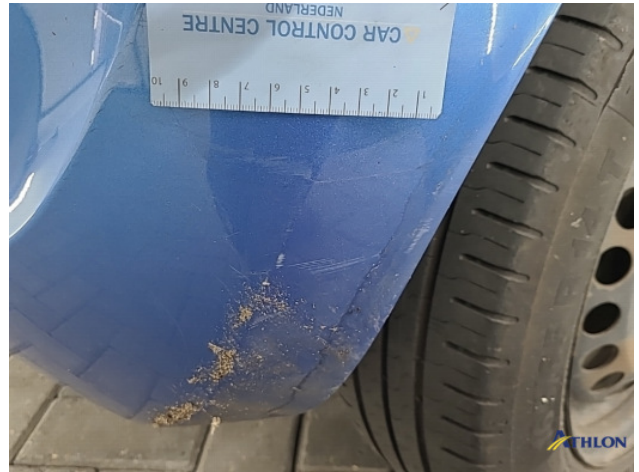
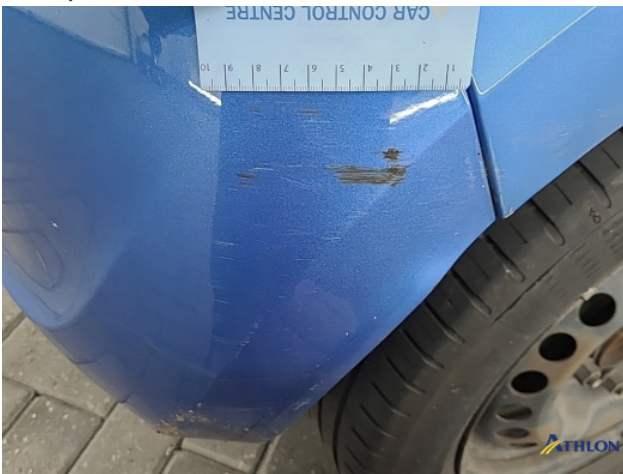
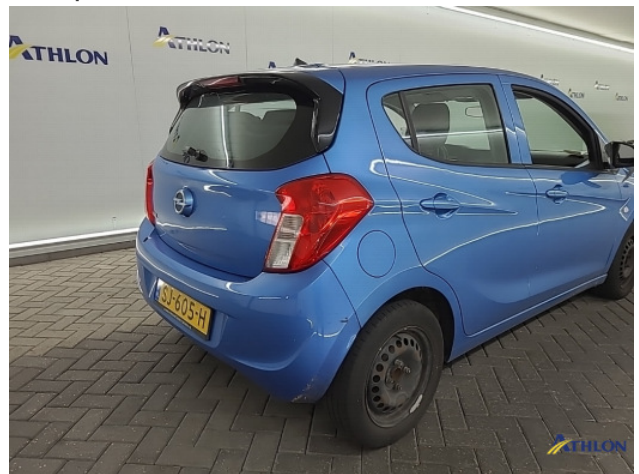
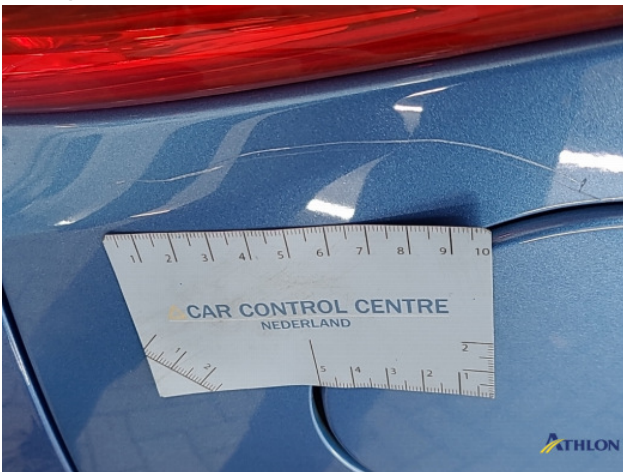
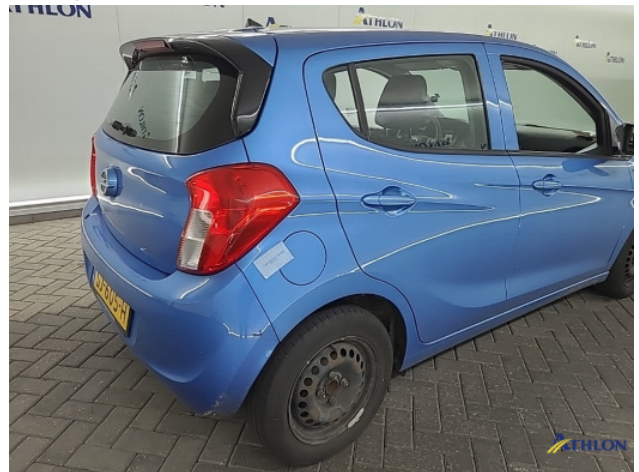
4. Achterbumper
Schaafplek

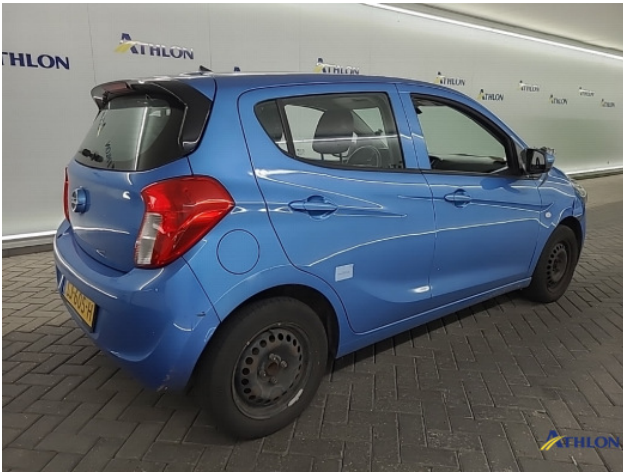
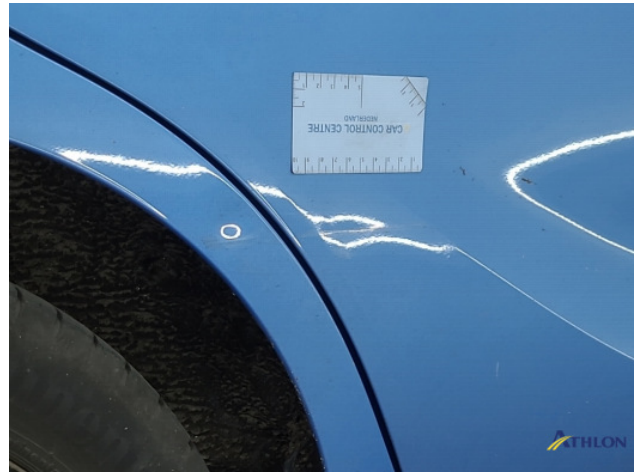
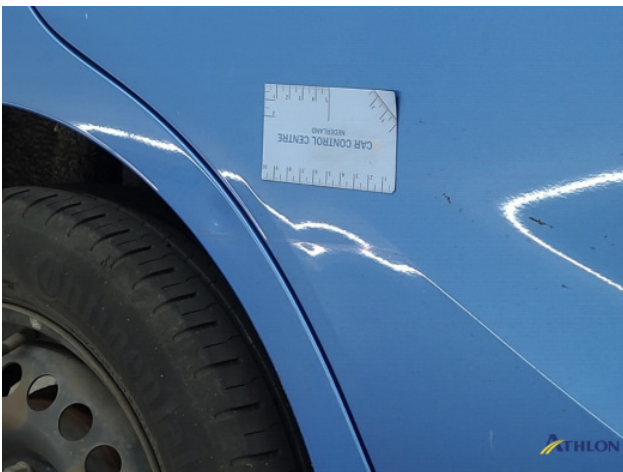
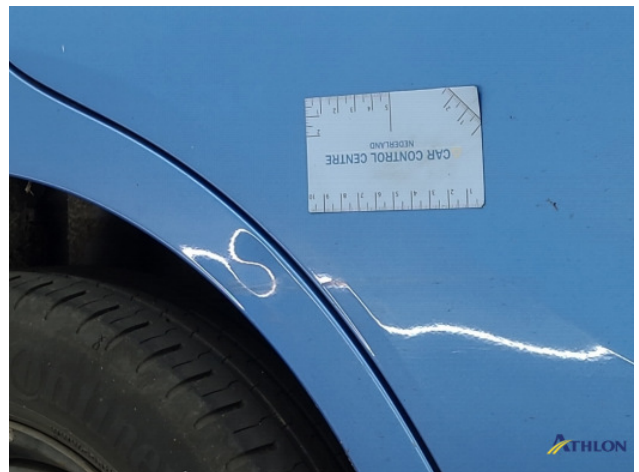
5. Portier achter - rechts
Deuk/deuken

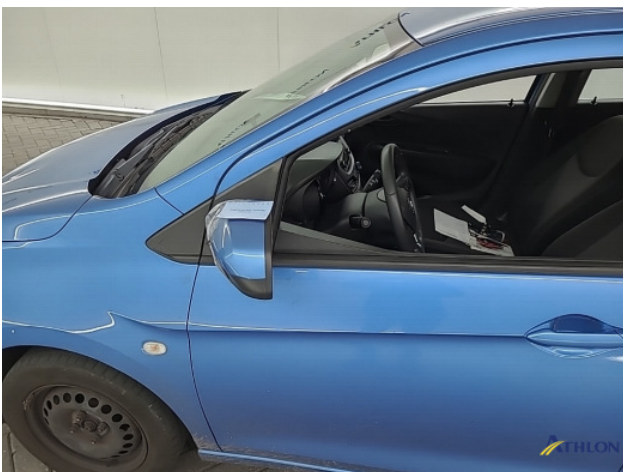
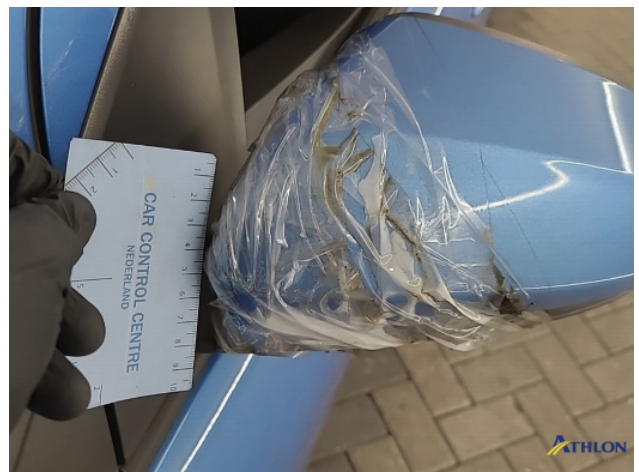
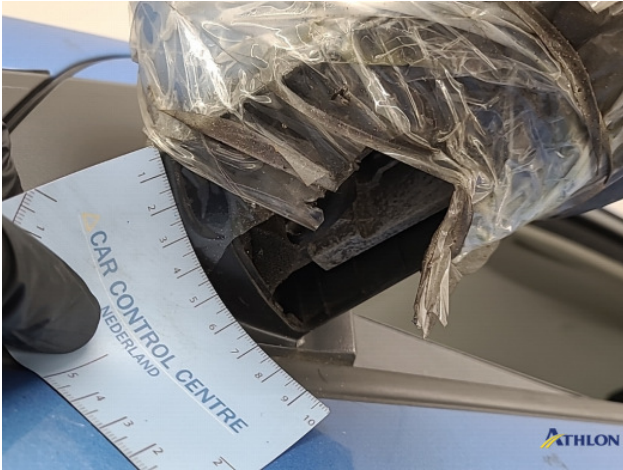
6. Spiegelbehuizing - links
Breuk / barst / scheur

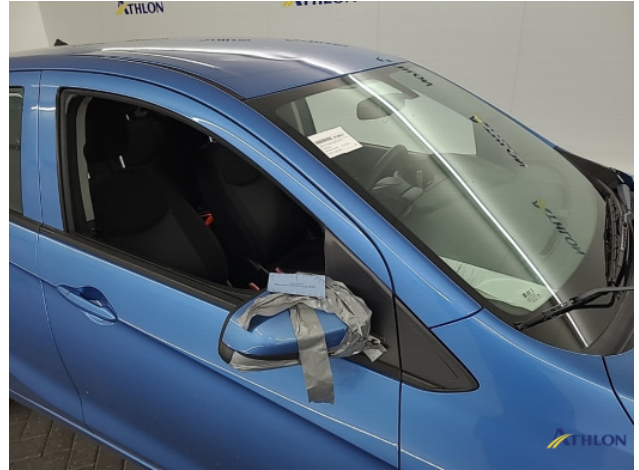
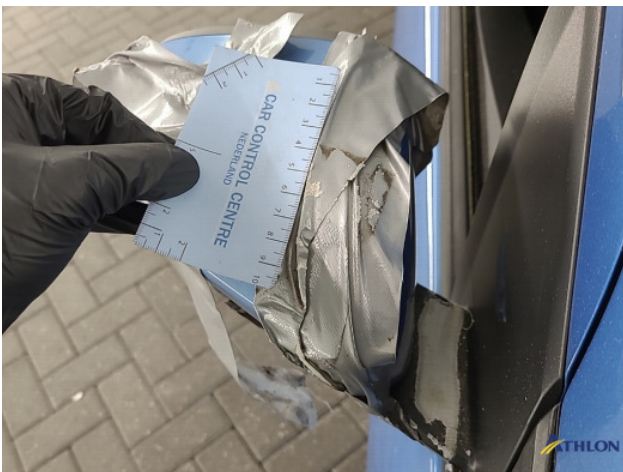
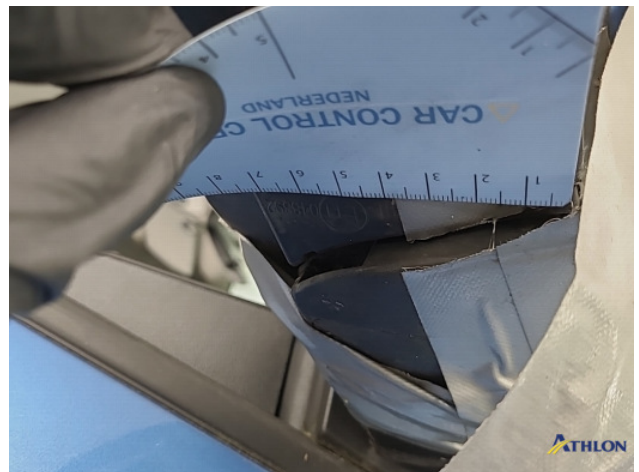
7. Spiegelbehuizing - rechts
Breuk / barst / scheur

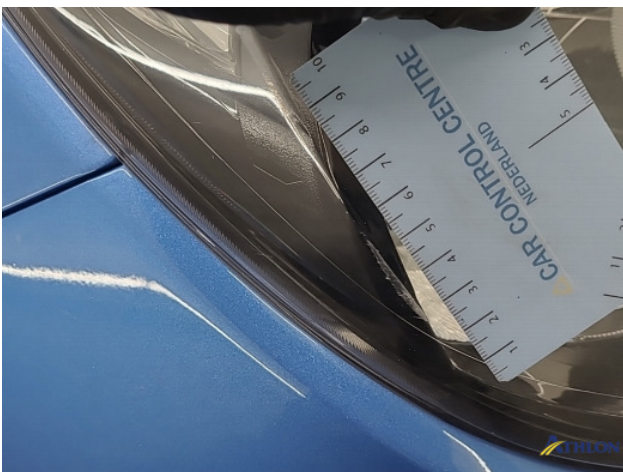
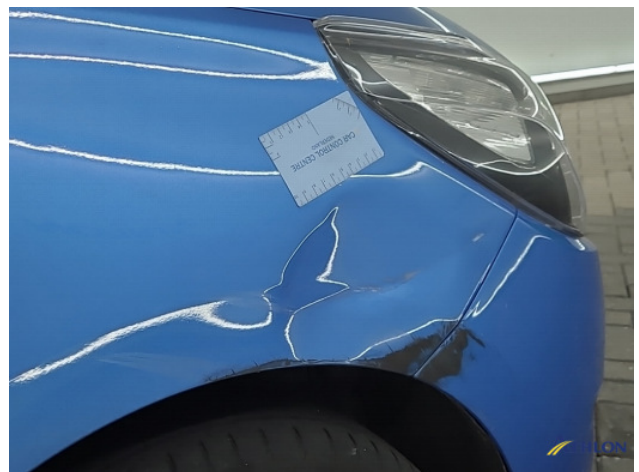
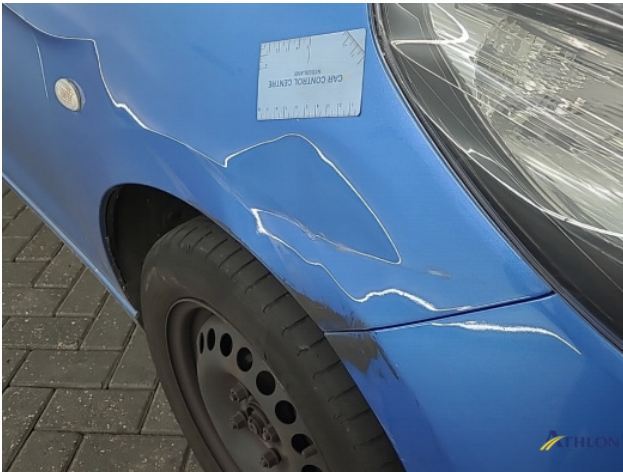
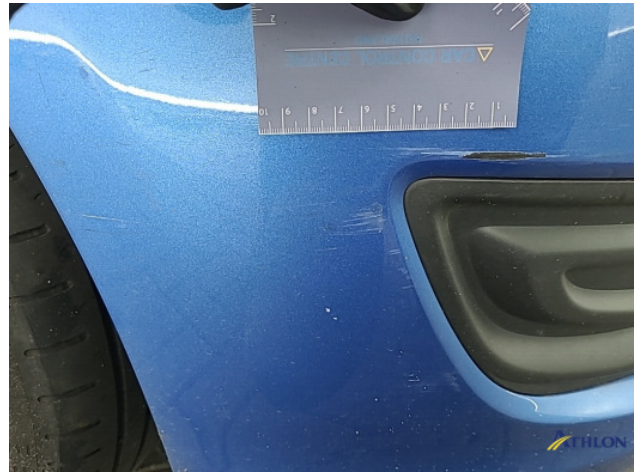
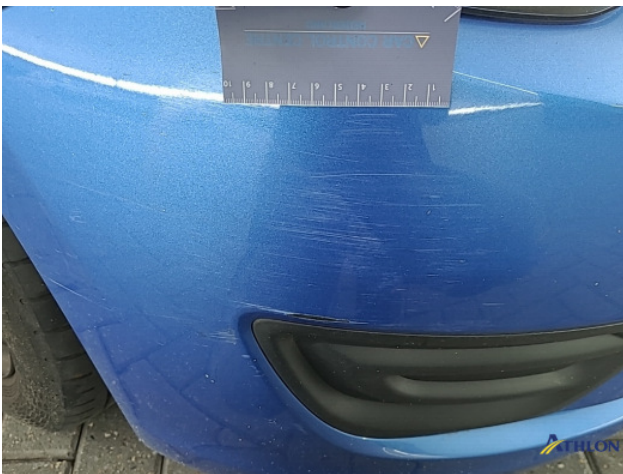
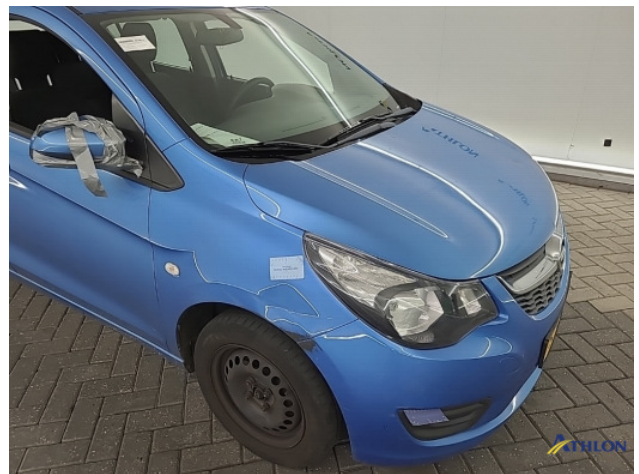
8. Voorscherm - rechts
Deuk/deuken

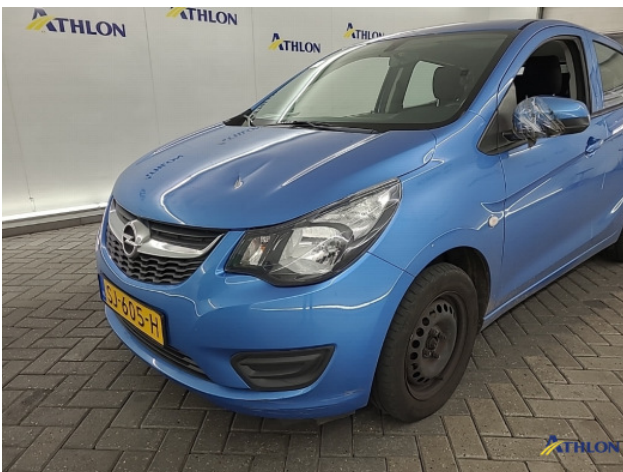
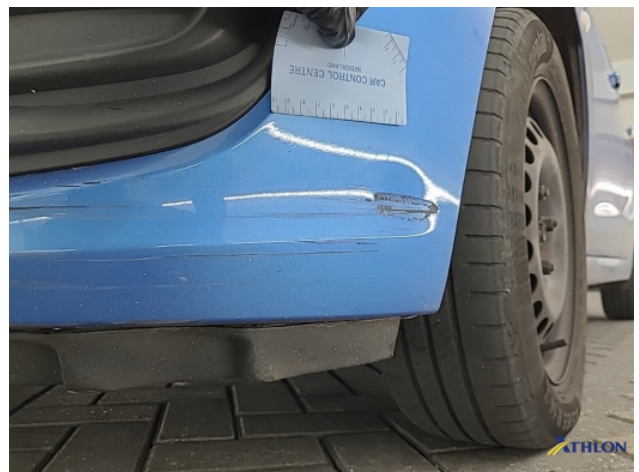
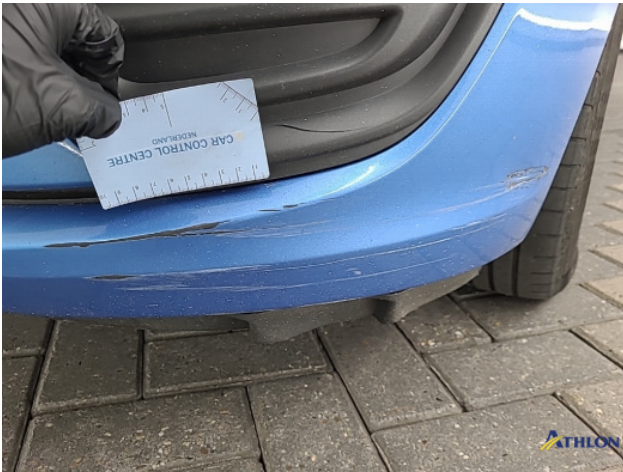
9. Voorbumper
Deuk/deuken

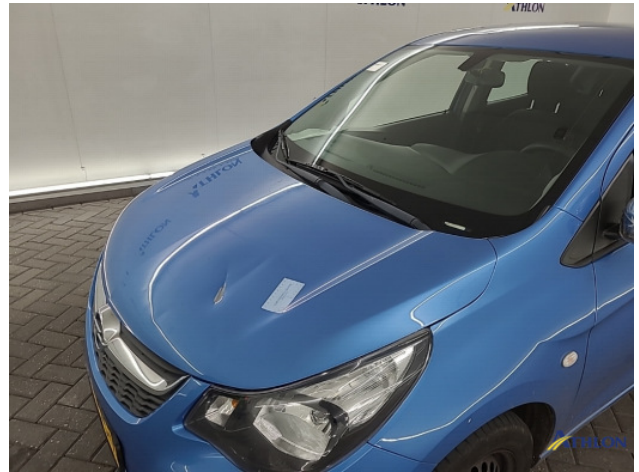
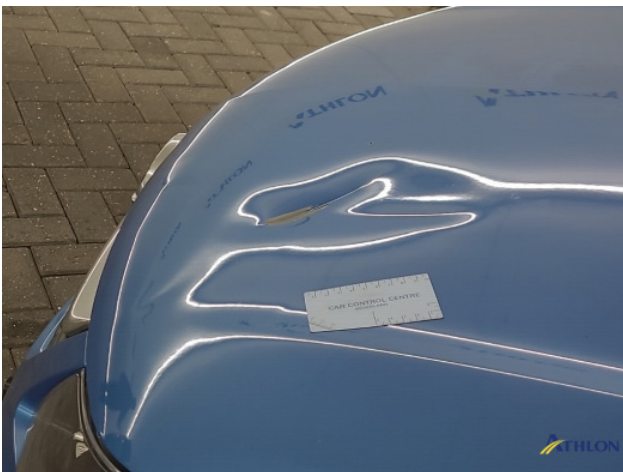
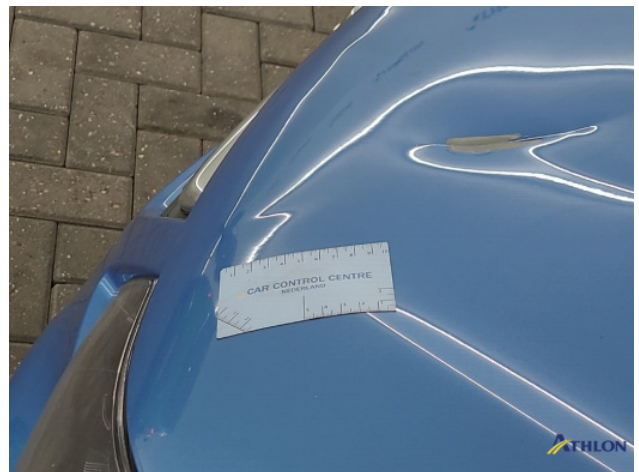
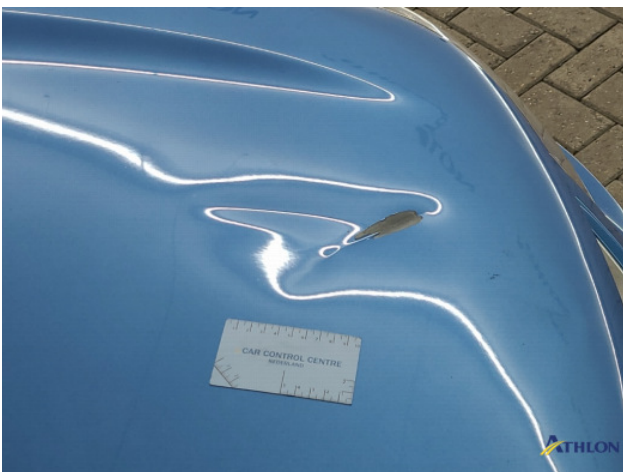
10. Motorkap
Deuk/deuken

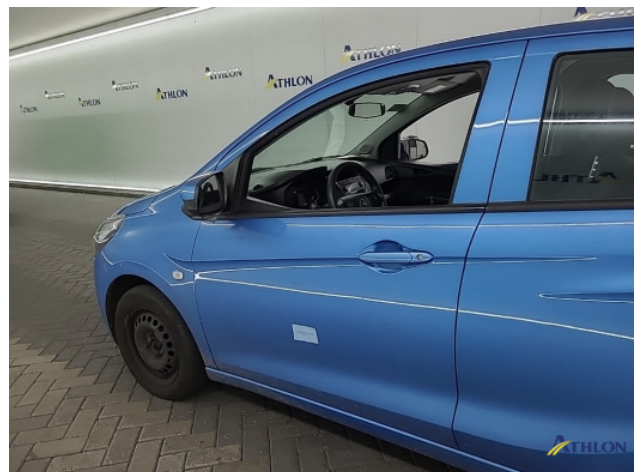
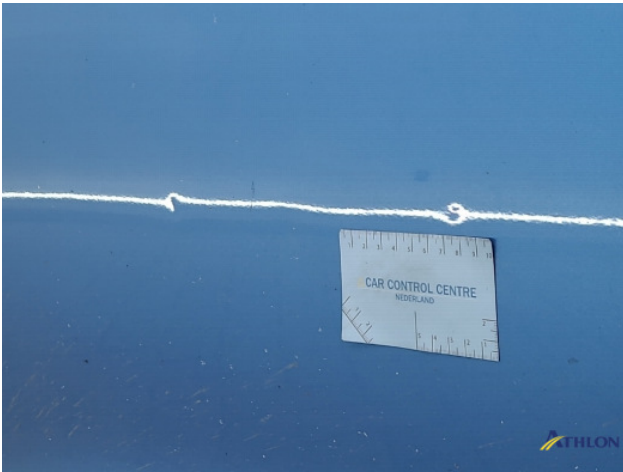
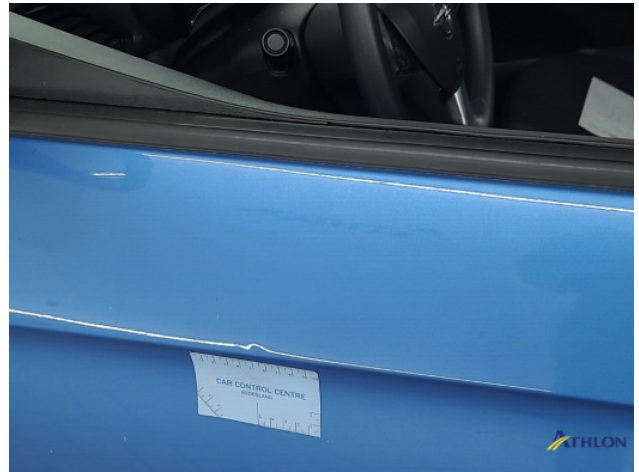
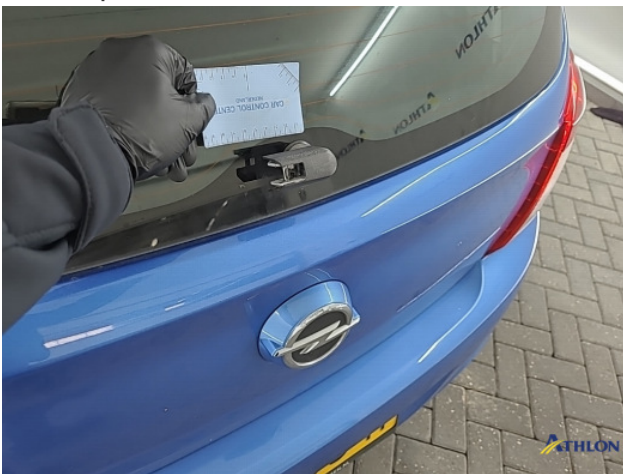
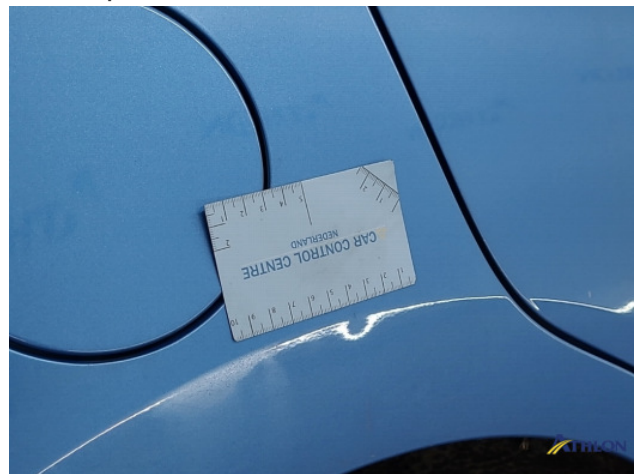
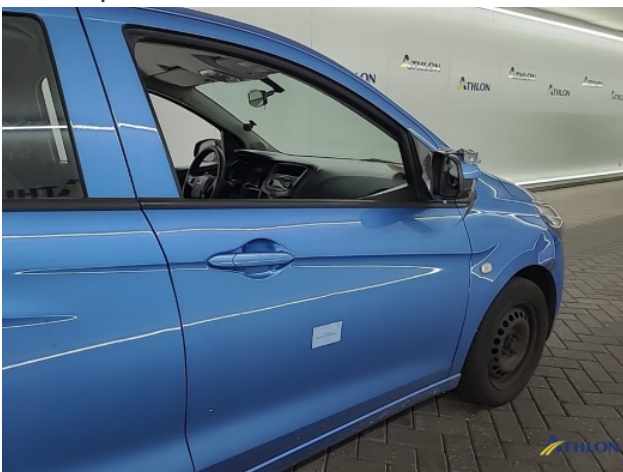
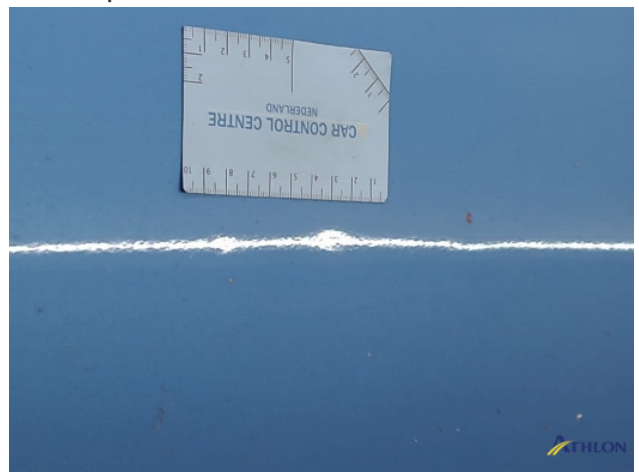
11. diverse
Gebruikssporen
