## Inname rapport

**Order Nummer:** 0000000756941-NL876  
**Inspectie locatie:** Veluwezoom 4 , 1327 AG ALMERE  
**Inspectie datum:** 10.04.2024  
**Kenteken:** N-410-GB

#### Volkswagen Golf;Hatchback;Petrol;Automatic;

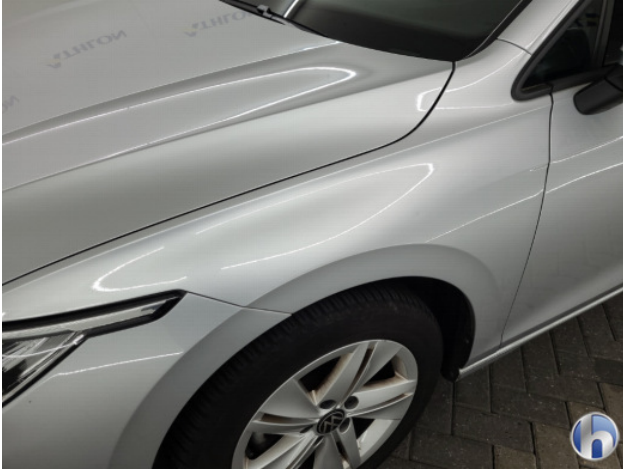
1. diverse  
**Gebruikssporen - Aanvaardbaar**

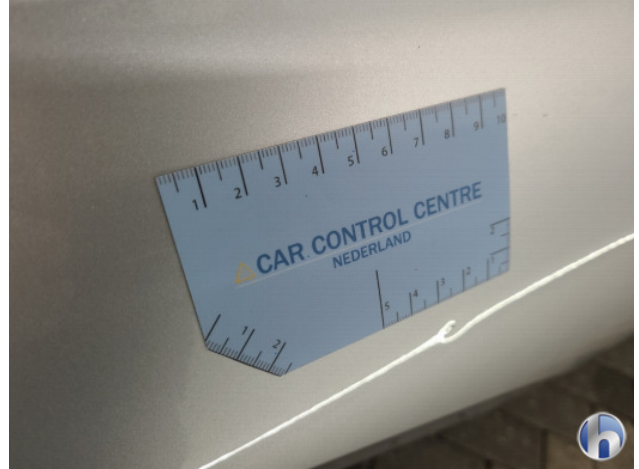
1. diverse  
**Gebruikssporen - Aanvaardbaar**

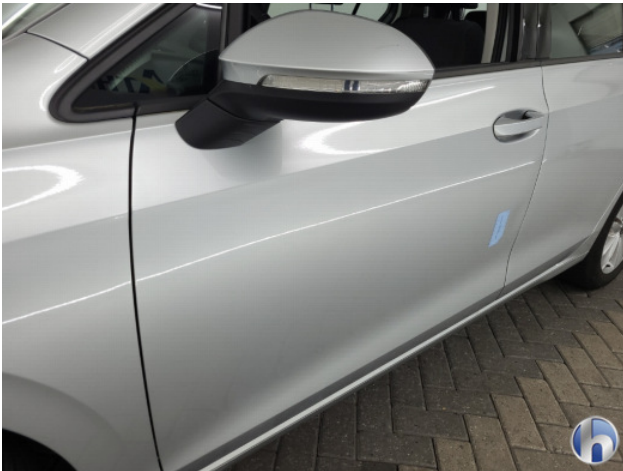
1. diverse  
**Gebruikssporen - Aanvaardbaar**

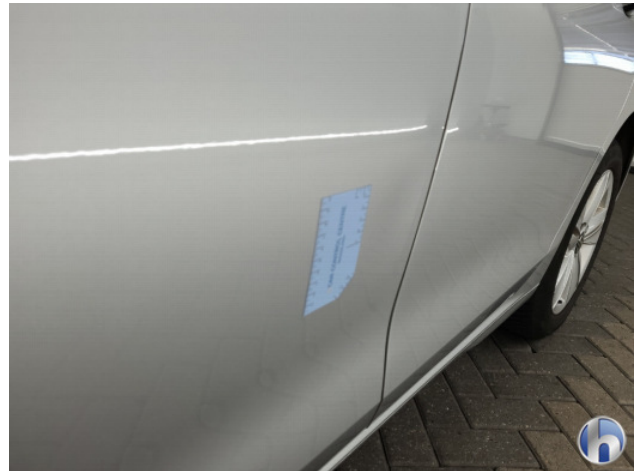
1. diverse  
**Gebruikssporen - Aanvaardbaar**

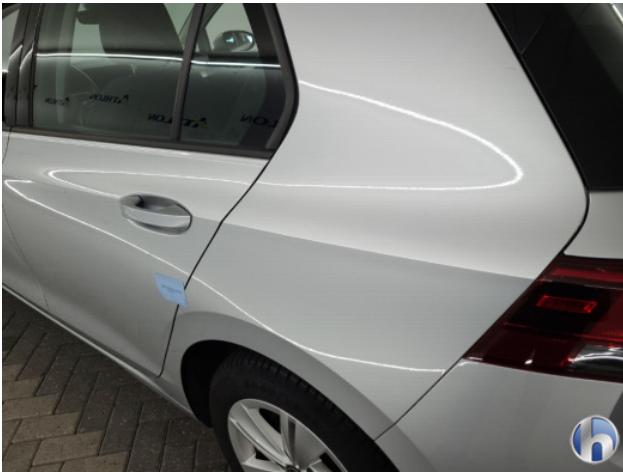
1. diverse  
Gebruikssporen - Aanvaardbaar

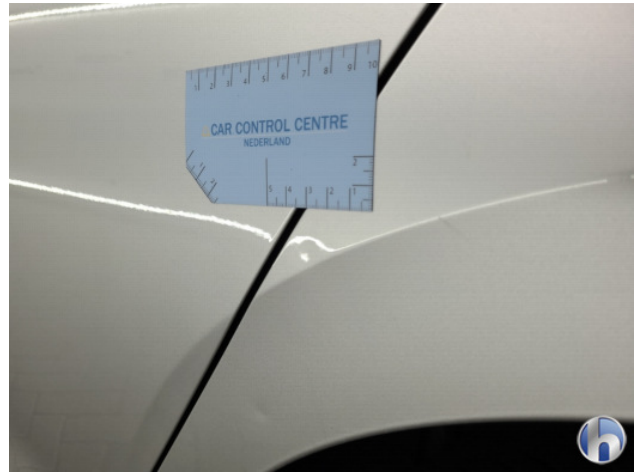
1. diverse  
Gebruikssporen - Aanvaardbaar

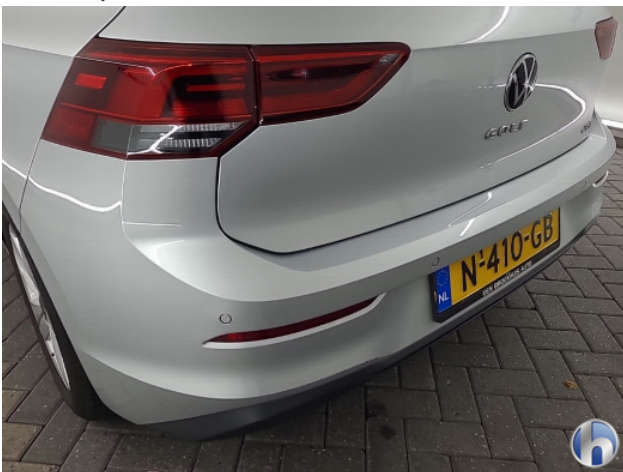
1. diverse  
Gebruikssporen - Aanvaardbaar

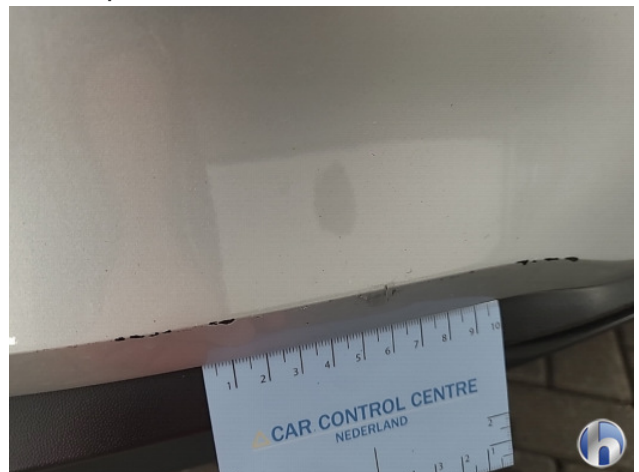
1. diverse  
Gebruikssporen - Aanvaardbaar

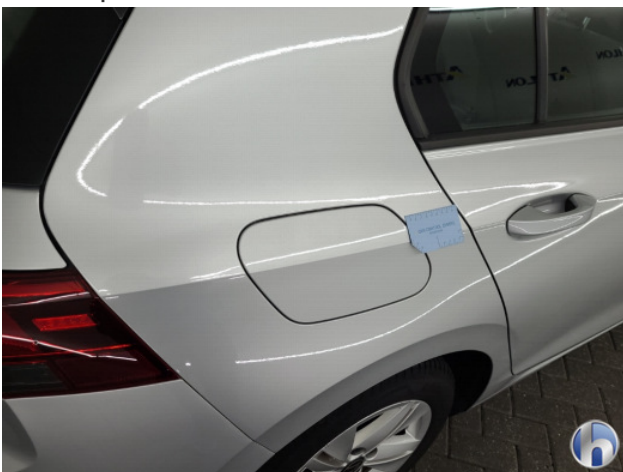
1. diverse  
Gebruikssporen - Aanvaardbaar

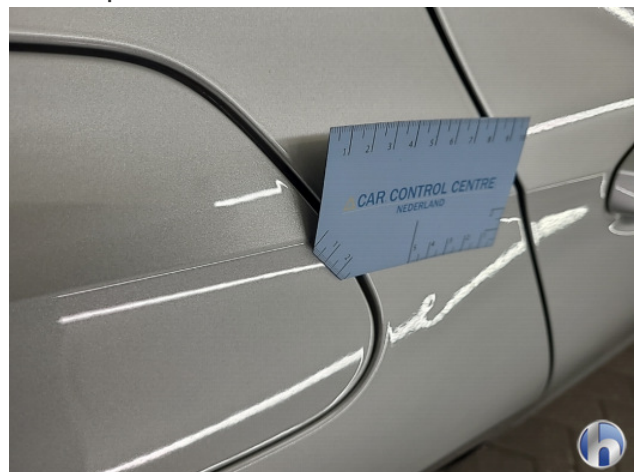
1. diverse  
Gebruikssporen - Aanvaardbaar

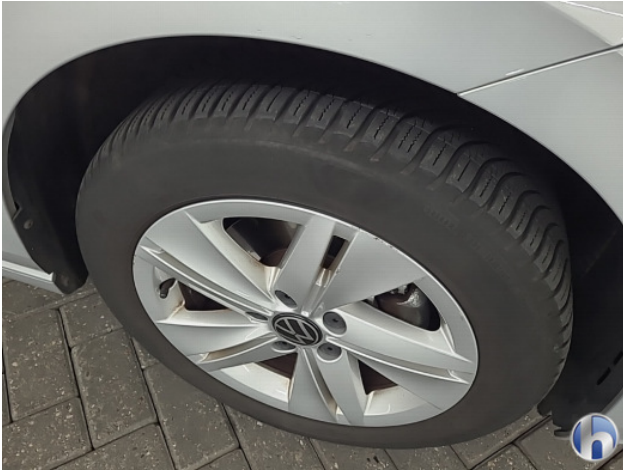
1. diverse  
Gebruikssporen - Aanvaardbaar

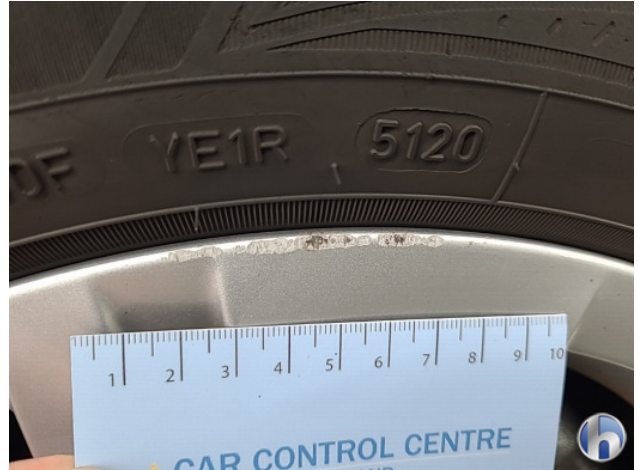
1. diverse  
Gebruikssporen - Aanvaardbaar

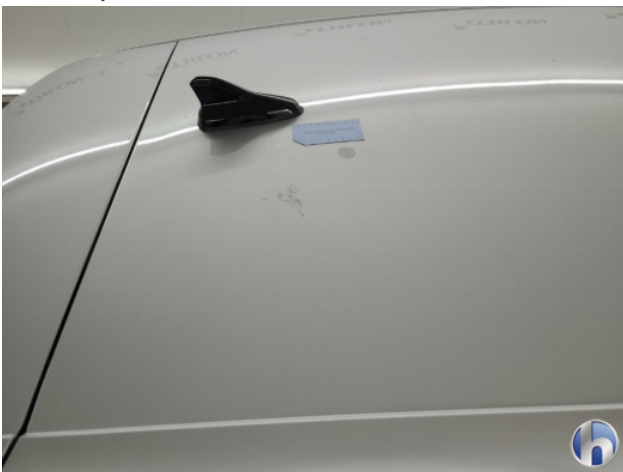
1. diverse  
Gebruikssporen - Aanvaardbaar

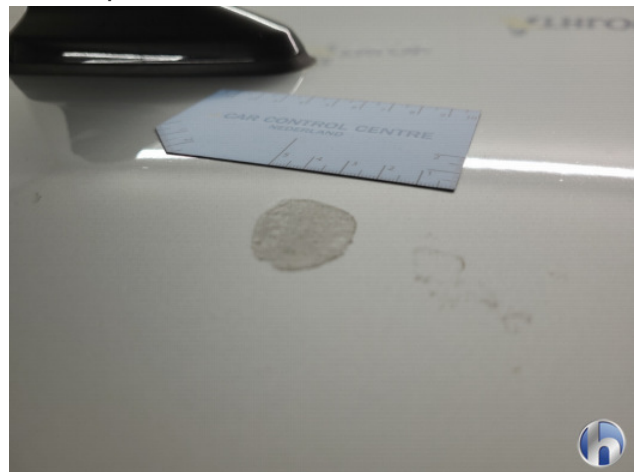
1. diverse  
Gebruikssporen - Aanvaardbaar
