Inname rapport

Order Nummer: 0000000750634-NL876
Inspectie locatie: Veluwezoom 4 , 1327 AG ALMERE
Inspectie datum: 13.03.2024
Kenteken: J-036-JN

Opel Astra Sports Tourer; Hatchback; Petrol; Manual; White

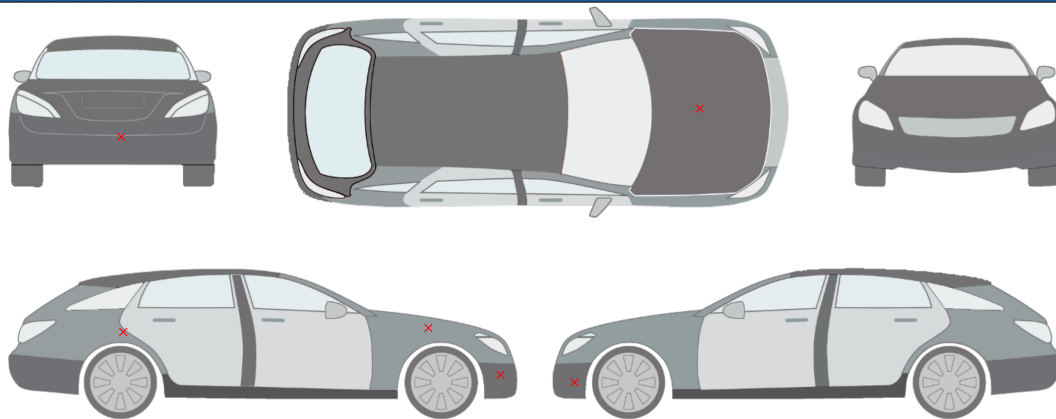
- 1.) Achterbumper | Barst
- 2.) Zijwand - achter - rechts | Deuk/deuken
- 3.) Voorscherm - rechts | Deuk/deuken
- 4.) Voorbumper | Gebruikssporen
- 5.) Voorbumper | Schaafplek
- 6.) Motorkap | Deuk/deuken
- 7.) diverse | Gebruikssporen

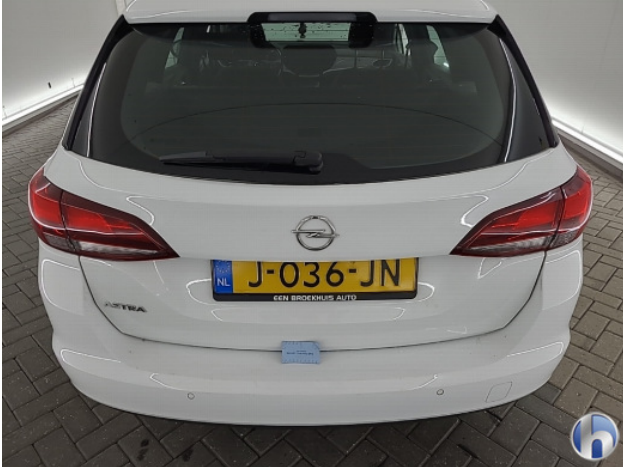
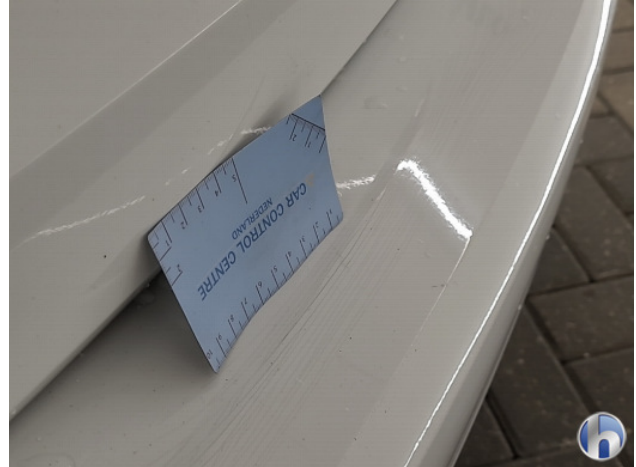
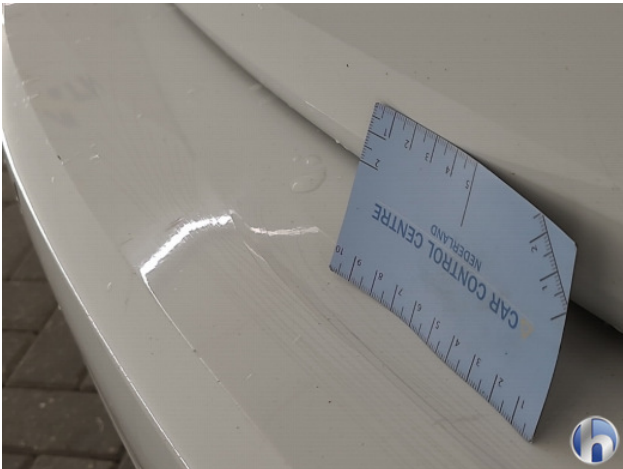
1. Achterbumper
Barst - Herstellen

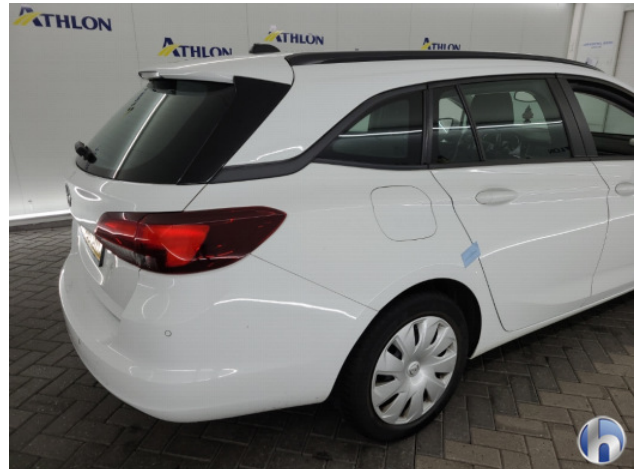
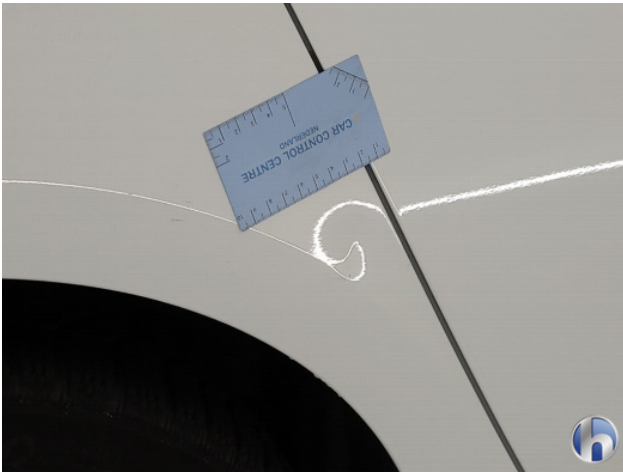
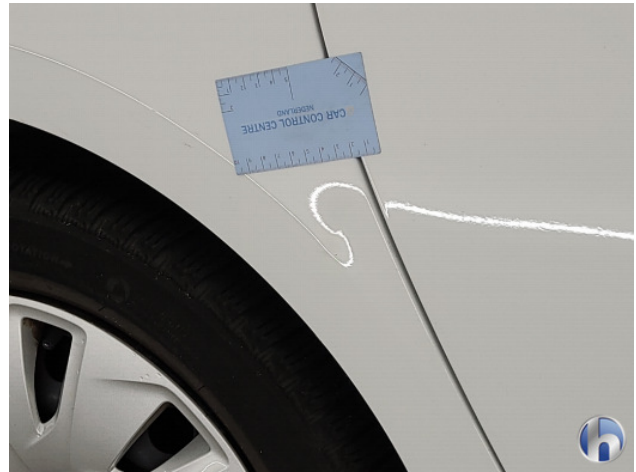
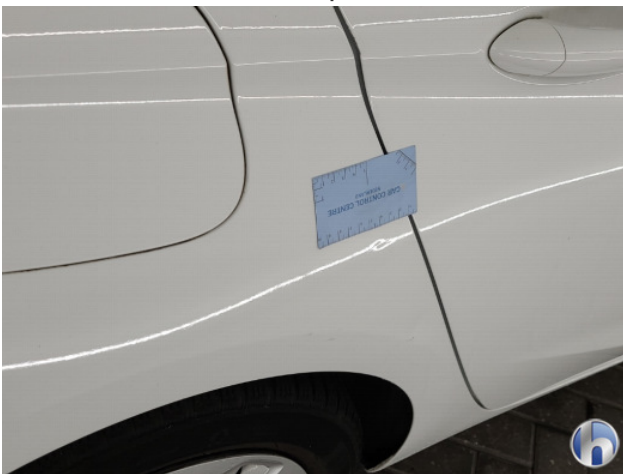
2. Zijwand - achter - rechts
Deuk/deuken - Herstellen zonder spuiten

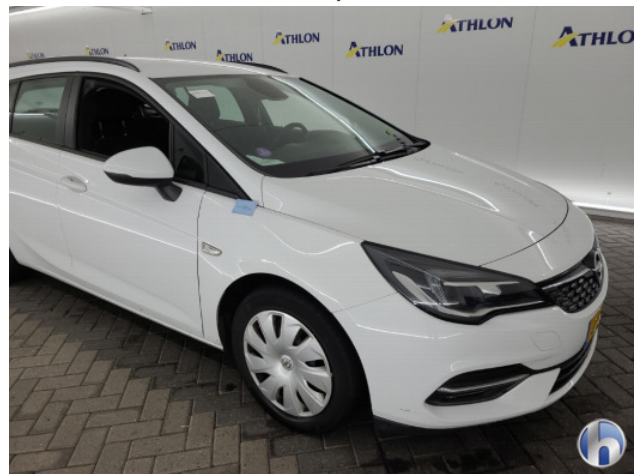
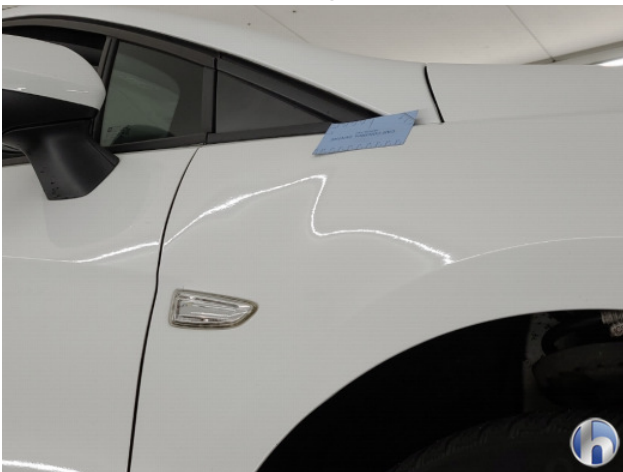
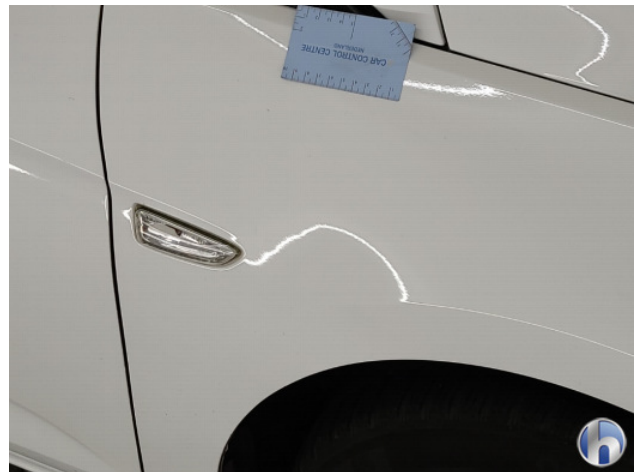
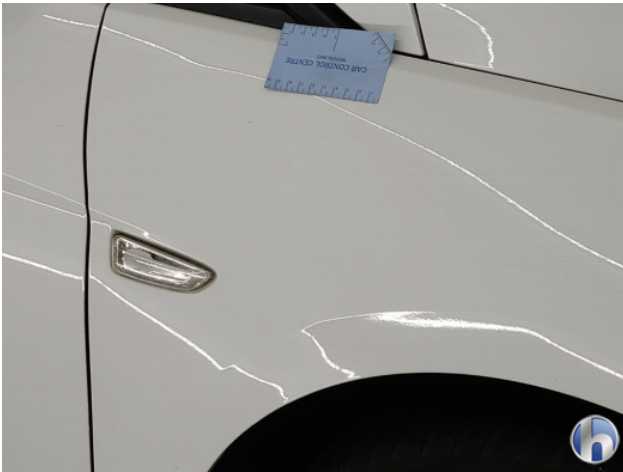
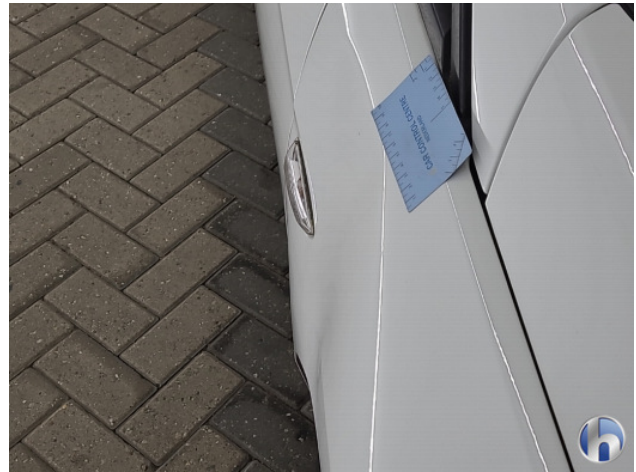
3. Voorscherm - rechts
Deuk/deuken - Herstellen

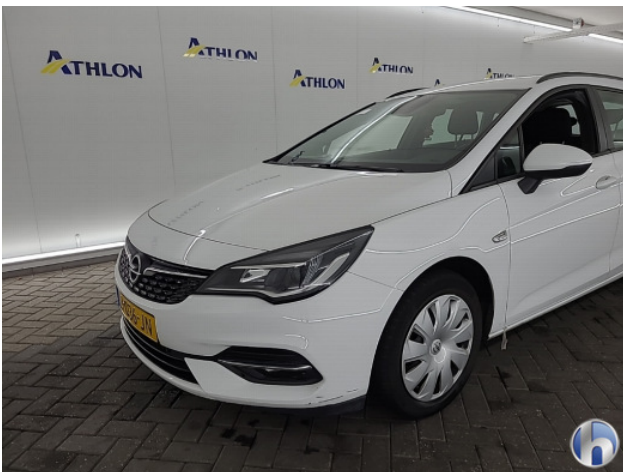
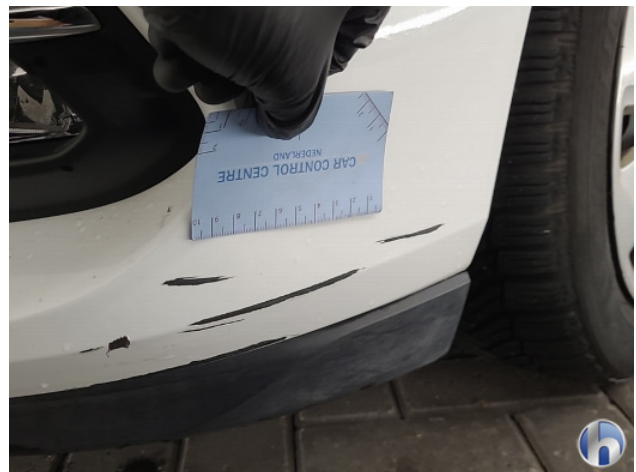
4. Voorbumper
Schaafplek - Spot Repair/Deelreparatie

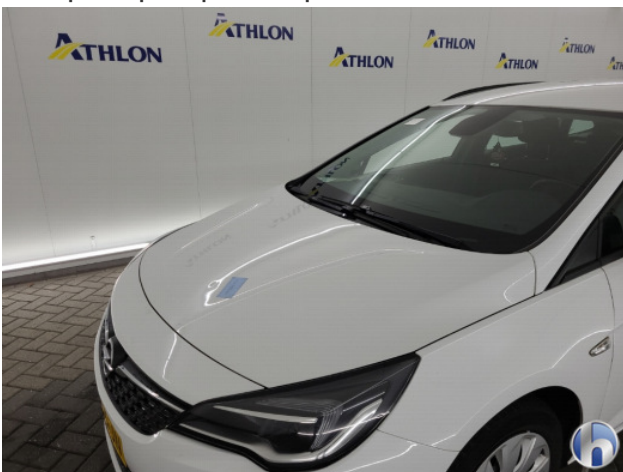
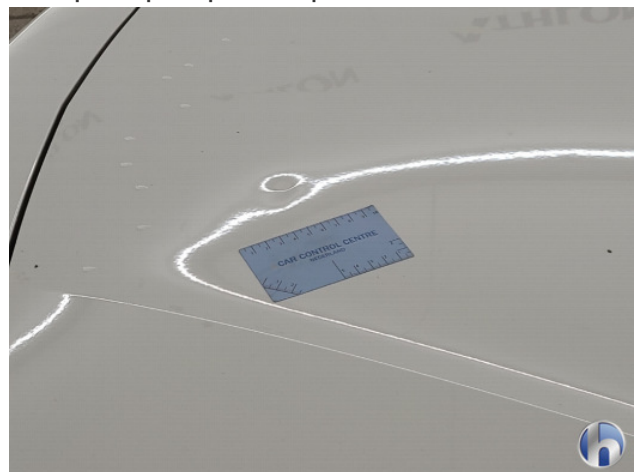
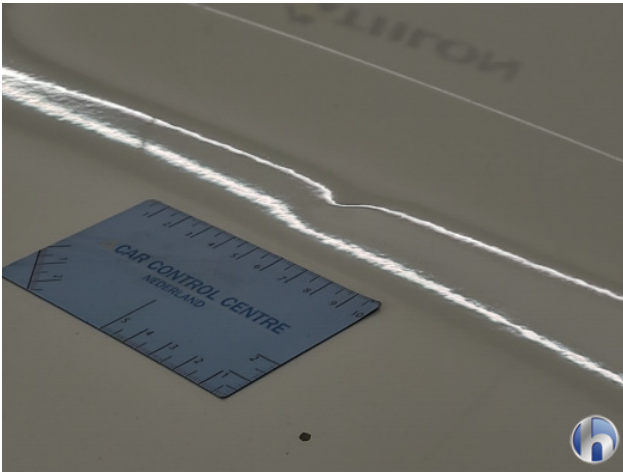
5. Motorkap
Deuk/deuken - Herstellen zonder spuiten

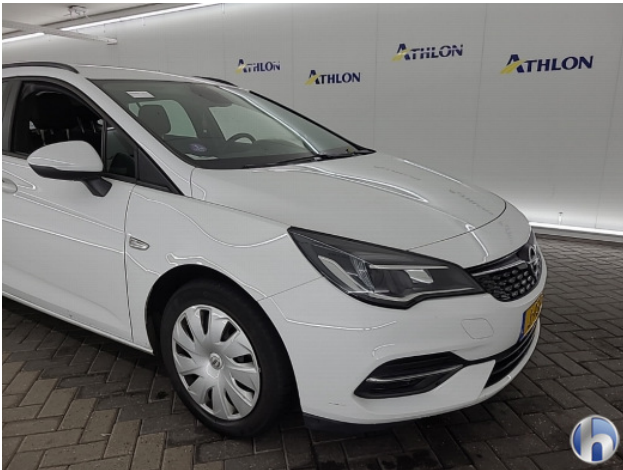
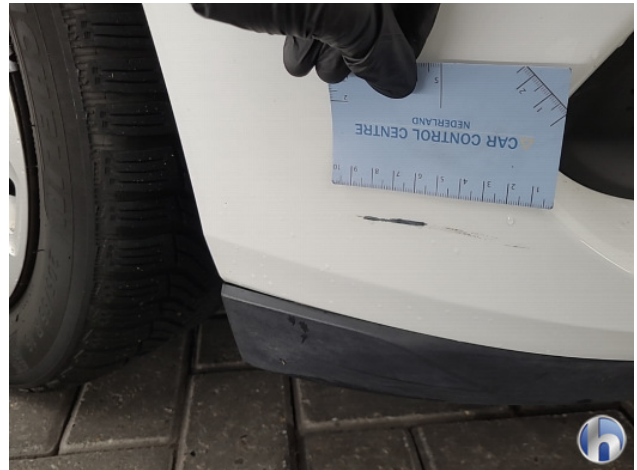
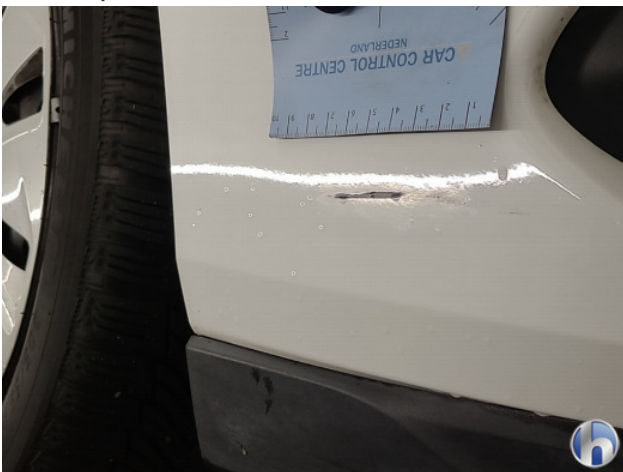
1. Voorbumper
Gebruikssporen - Aanvaardbaar

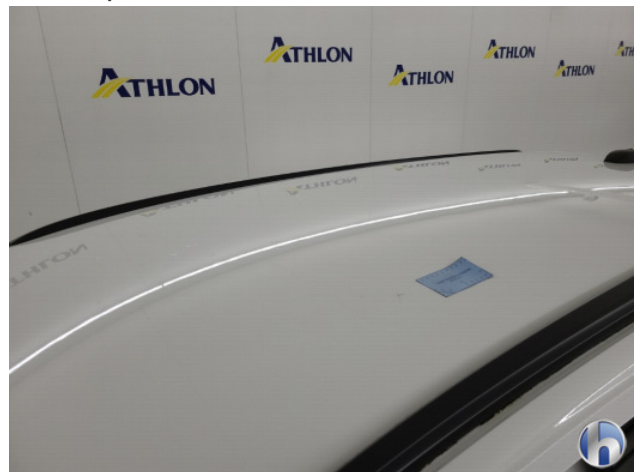
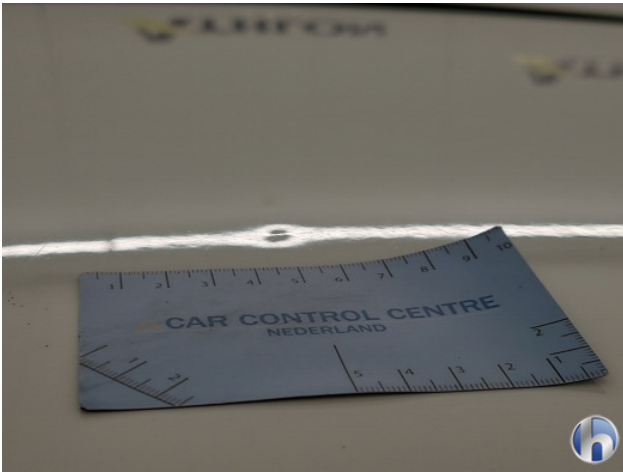
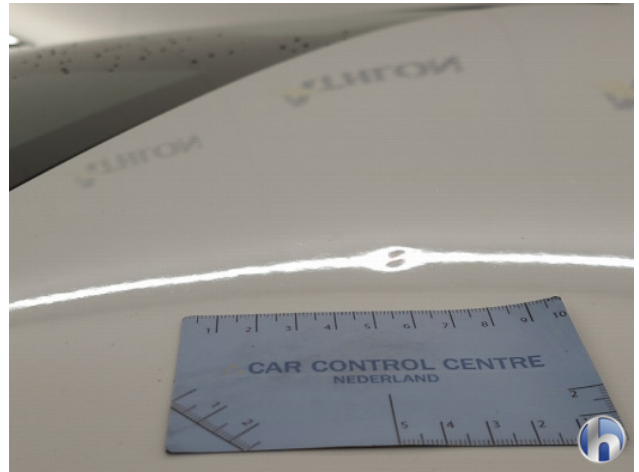
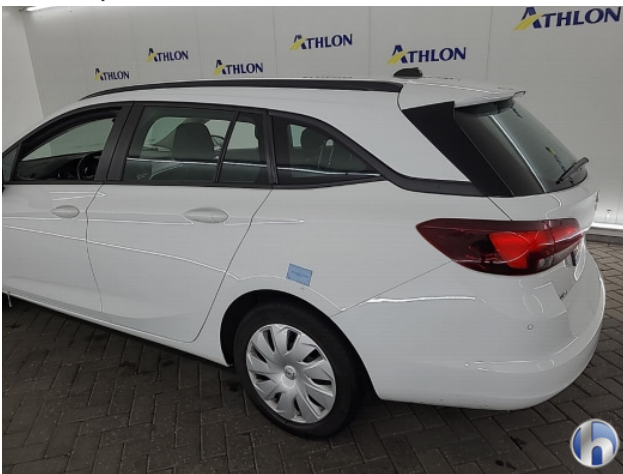
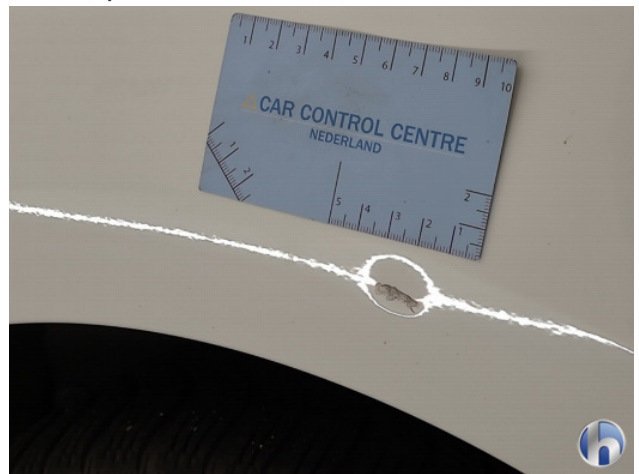
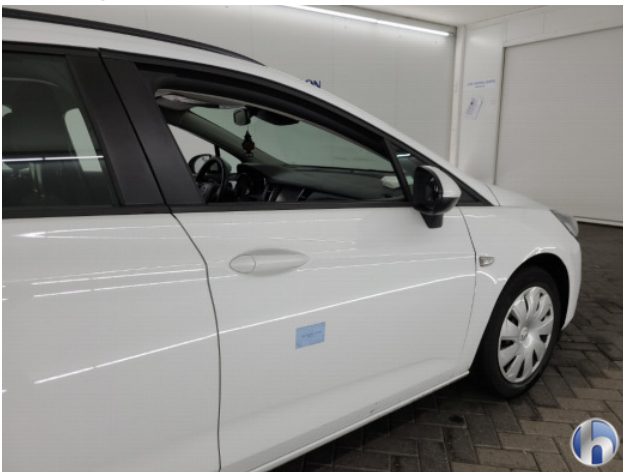
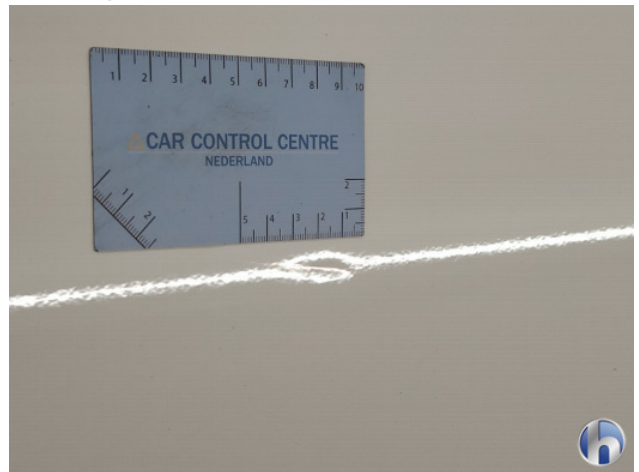
2. diverse
Gebruikssporen - Aanvaardbaar
