## Inname rapport

**Order Nummer:** 0000000755492-NL870  
**Inspectie locatie:** Veluwezoom 4 , 1327 AG ALMERE  
**Inspectie datum:** 09.04.2024  
**Kenteken:** ZK-888-F

#### Peugeot 108;Hatchback;Petrol;Manual;

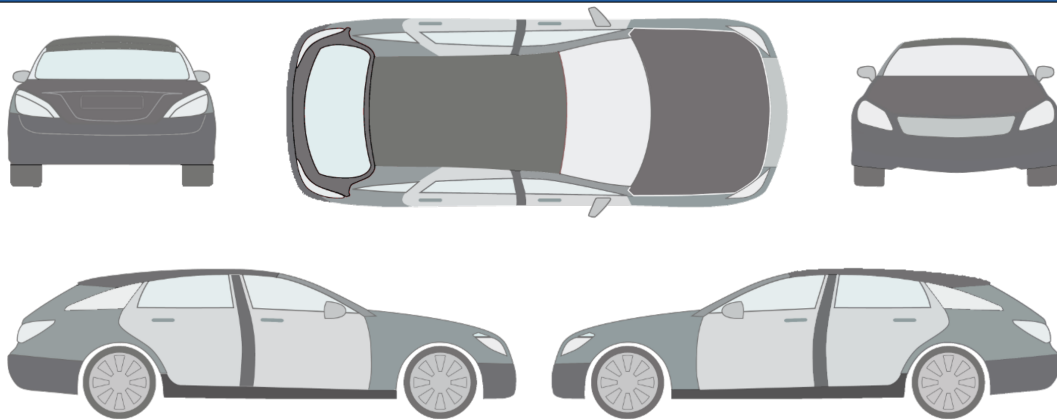
1.) Diverse | Gebruikssporen

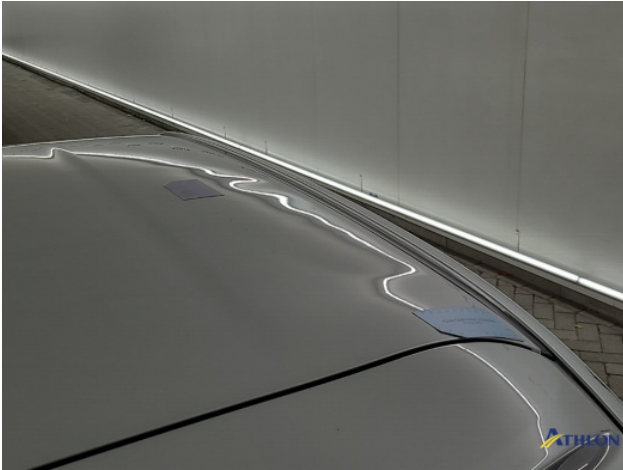
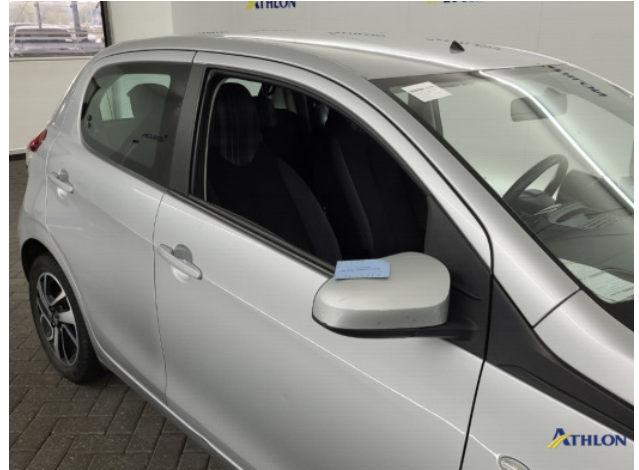
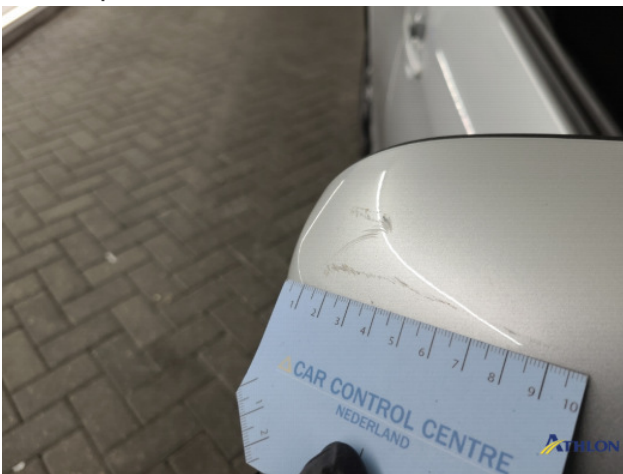
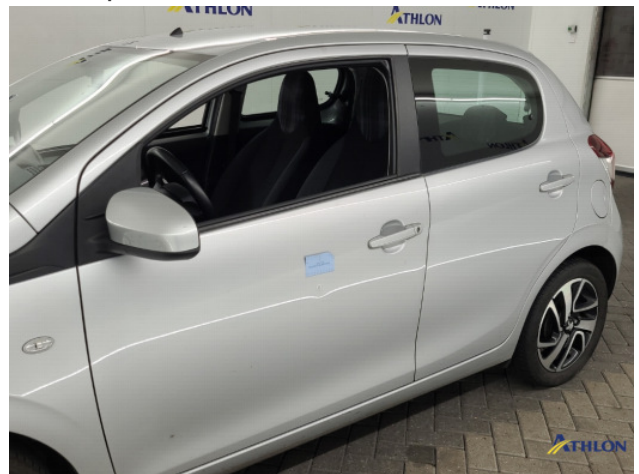
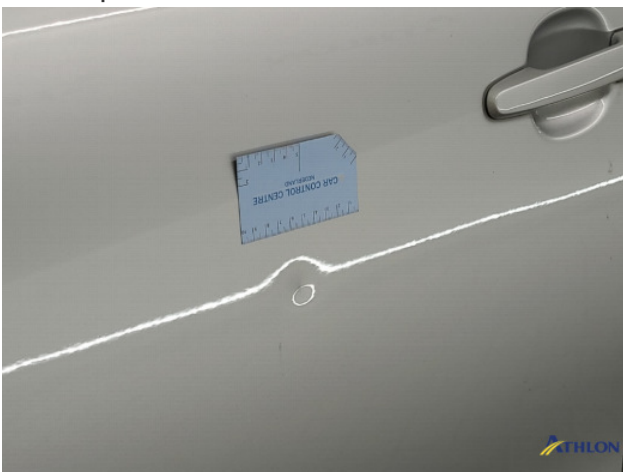
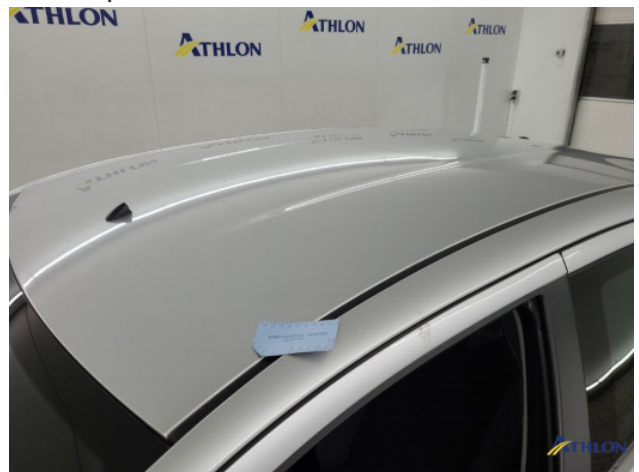
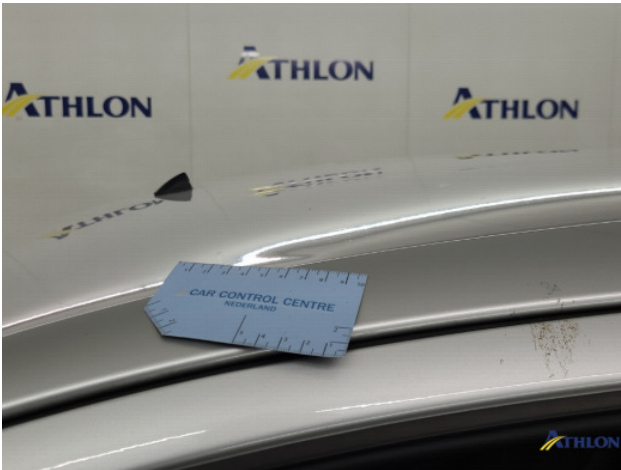
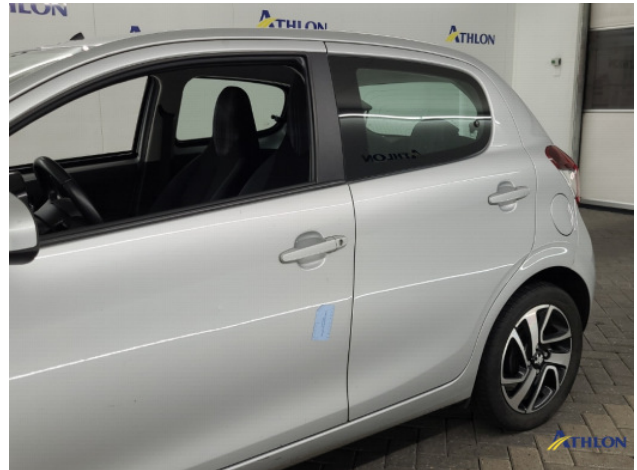
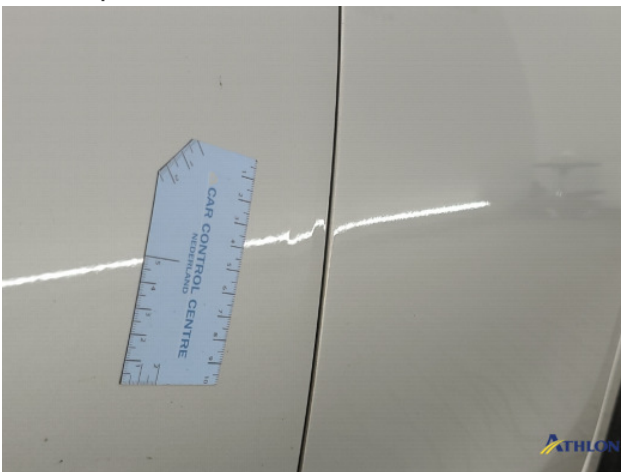
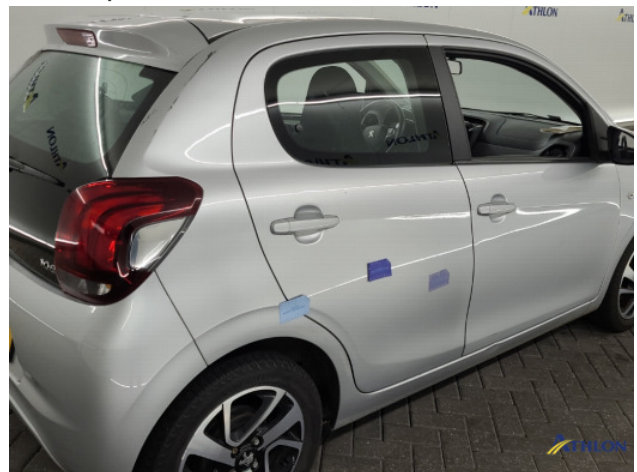
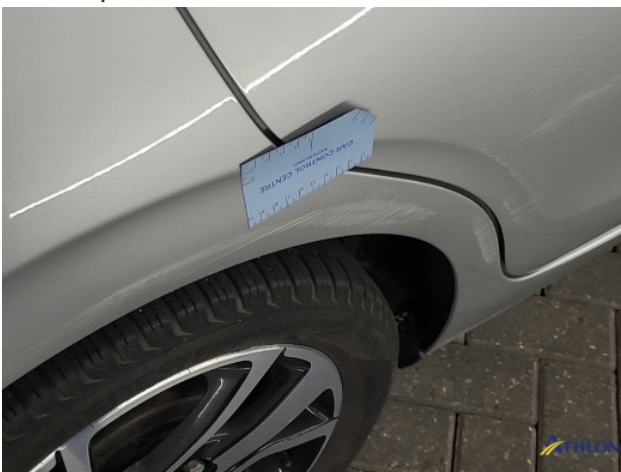
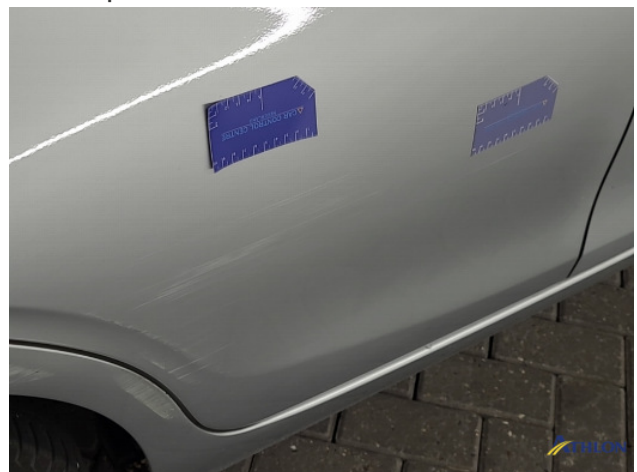
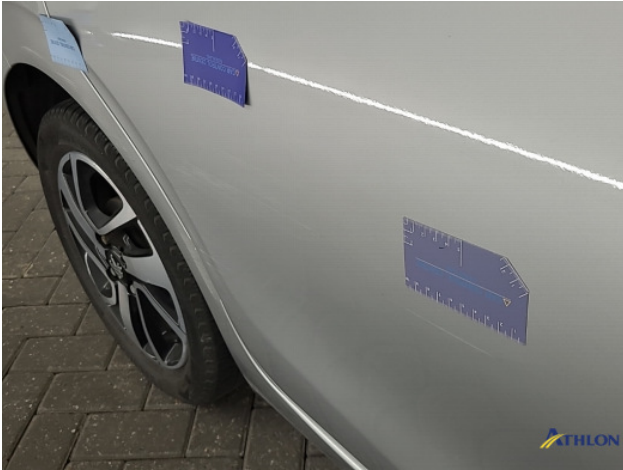
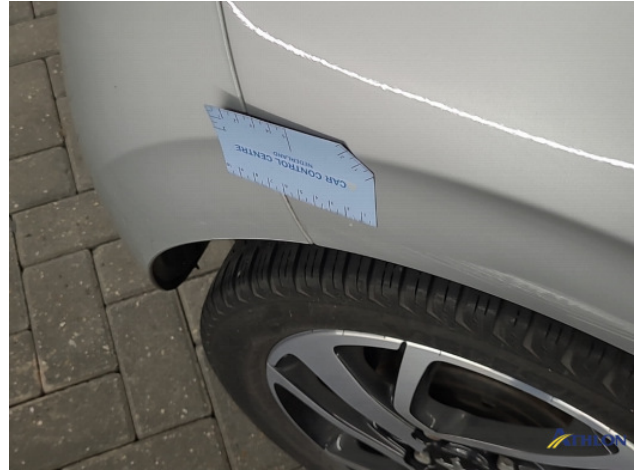
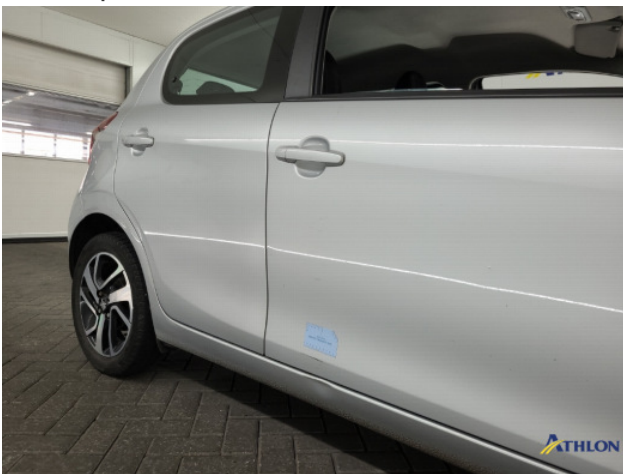
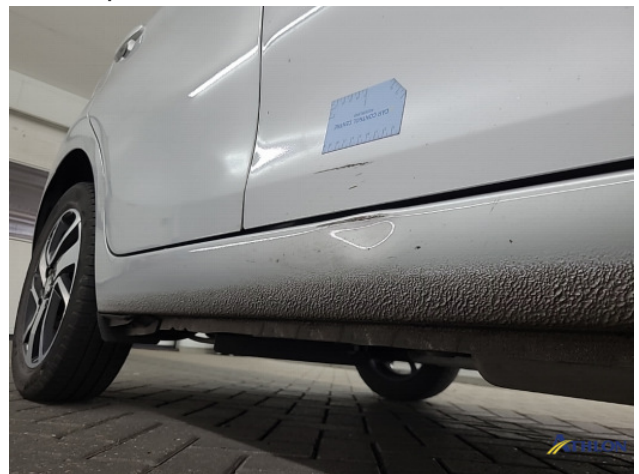
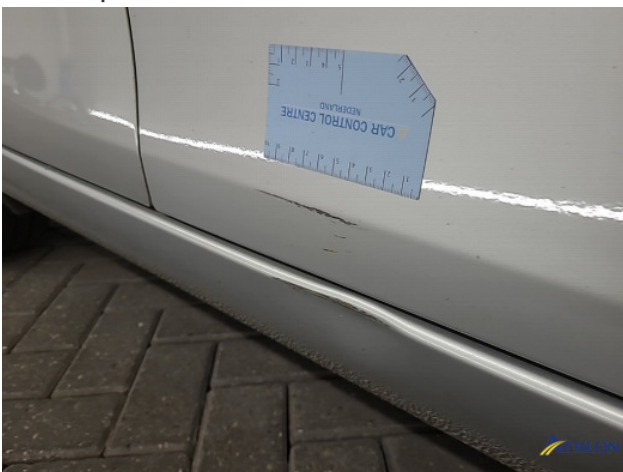
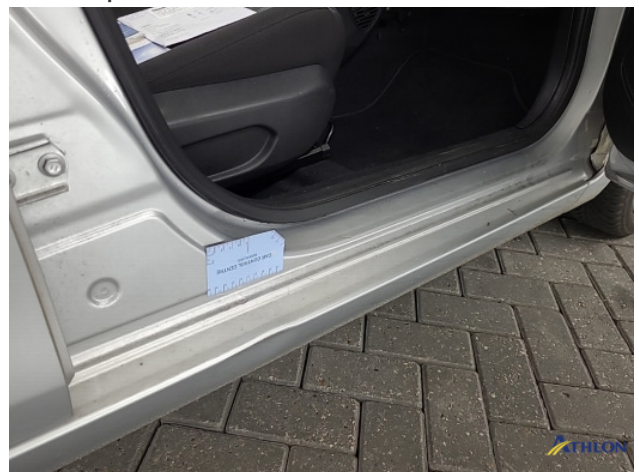
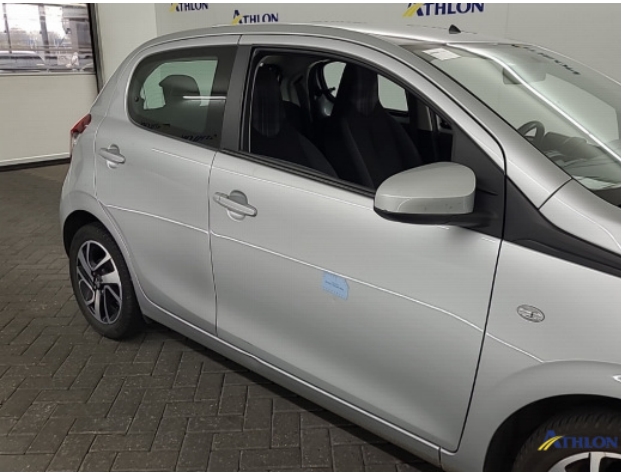
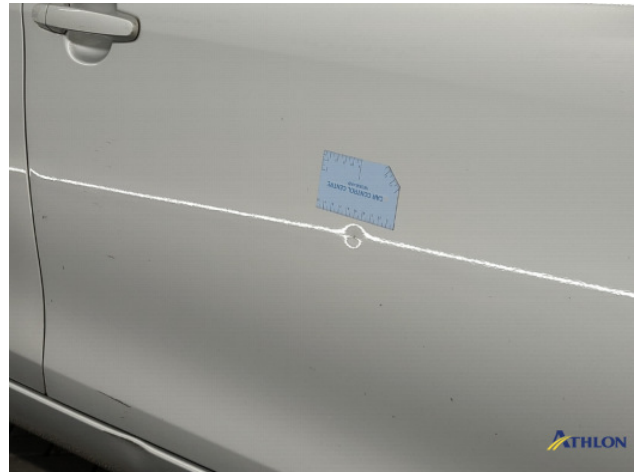
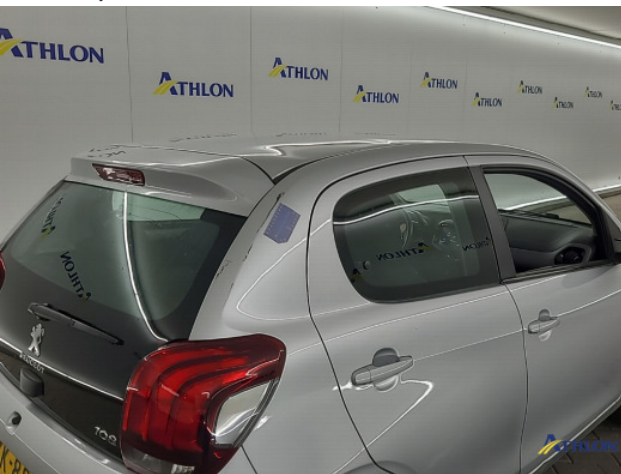
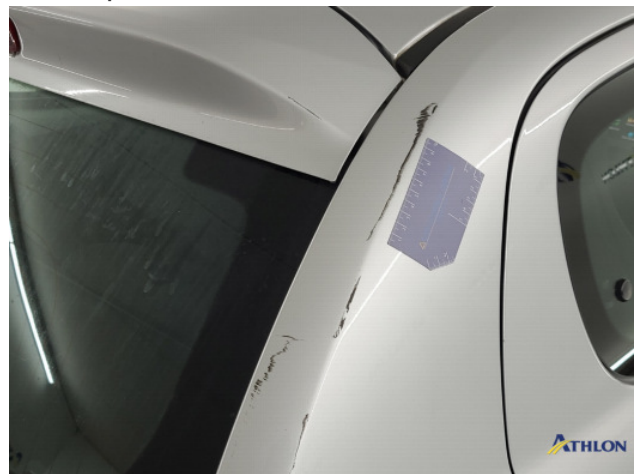
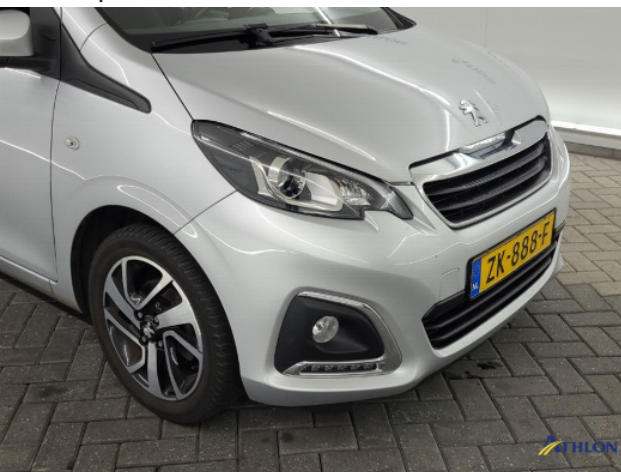
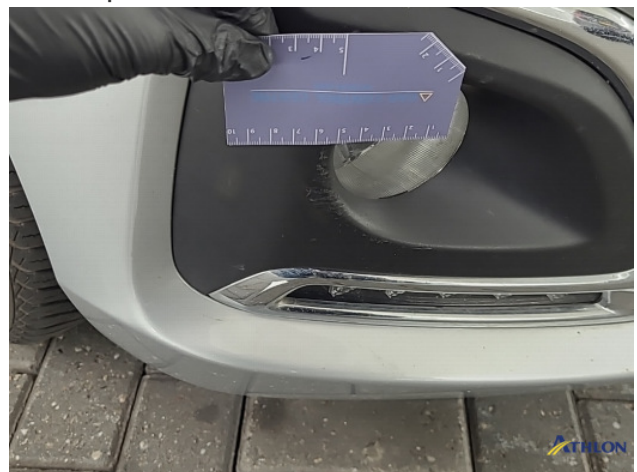
1. Diverse  
Gebruikssporen
