Inname rapport

Order Nummer: 0000000755492-NL876
Inspectie locatie: Veluwezoom 4 , 1327 AG ALMERE
Inspectie datum: 09.04.2024
Kenteken: ZK-888-F

Peugeot 108;Hatchback;Petrol;Manual;

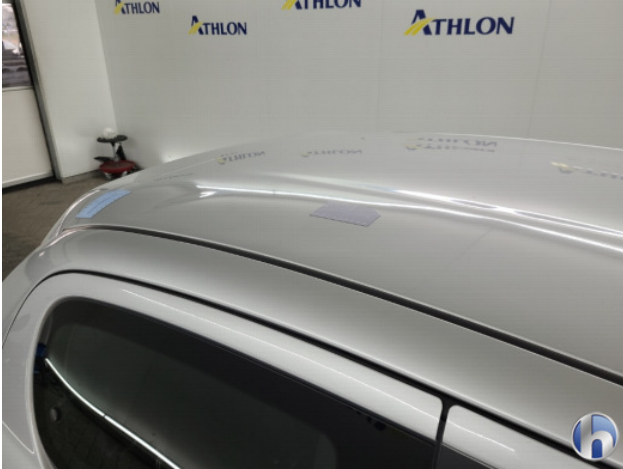
1. Diverse
Gebruikssporen - Aanvaardbaar

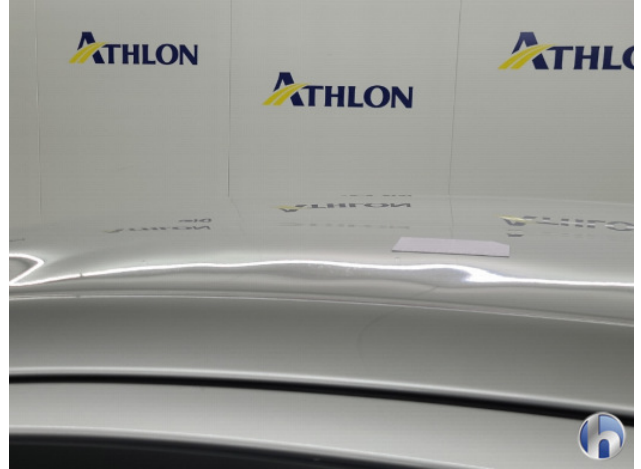
1. Diverse
Gebruikssporen - Aanvaardbaar

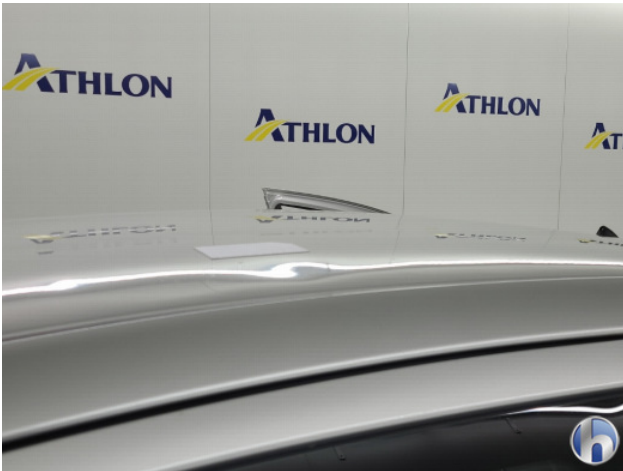
1. Diverse
Gebruikssporen - Aanvaardbaar

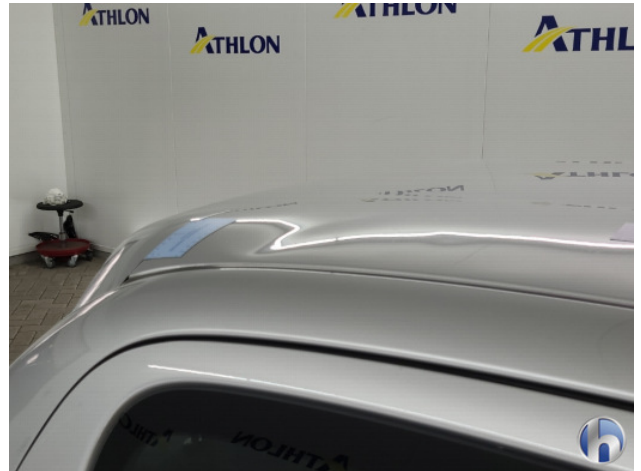
1. Diverse
Gebruikssporen - Aanvaardbaar

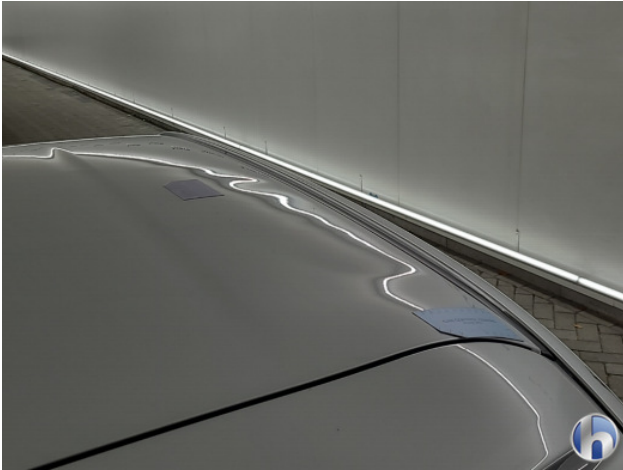
1. Diverse
Gebruikssporen - Aanvaardbaar

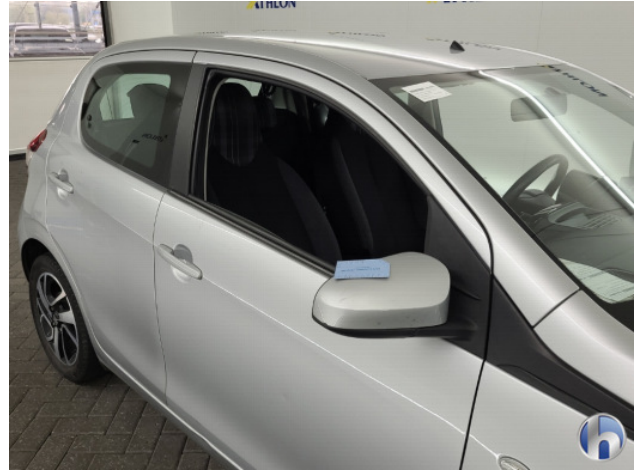
1. Diverse
Gebruikssporen - Aanvaardbaar

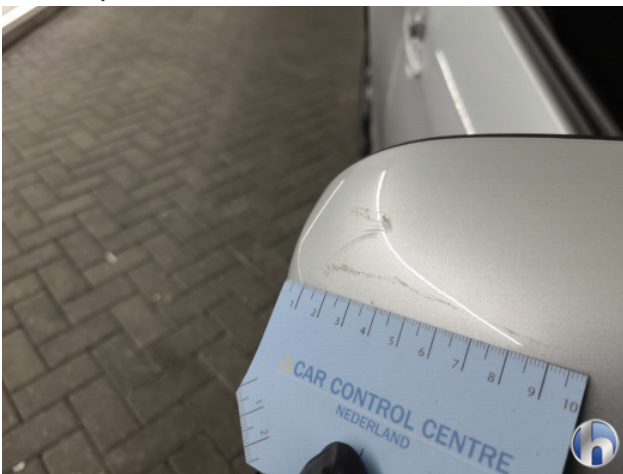
1. Diverse
Gebruikssporen - Aanvaardbaar

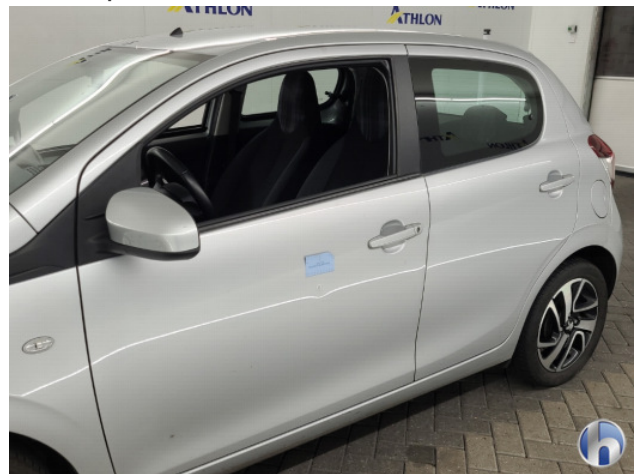
1. Diverse
Gebruikssporen - Aanvaardbaar

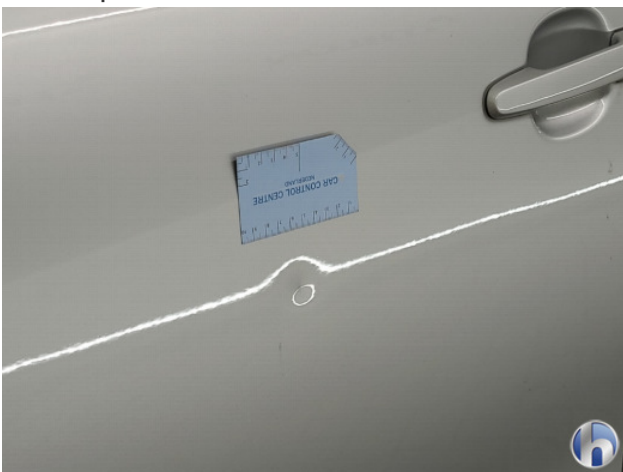
1. Diverse
Gebruikssporen - Aanvaardbaar

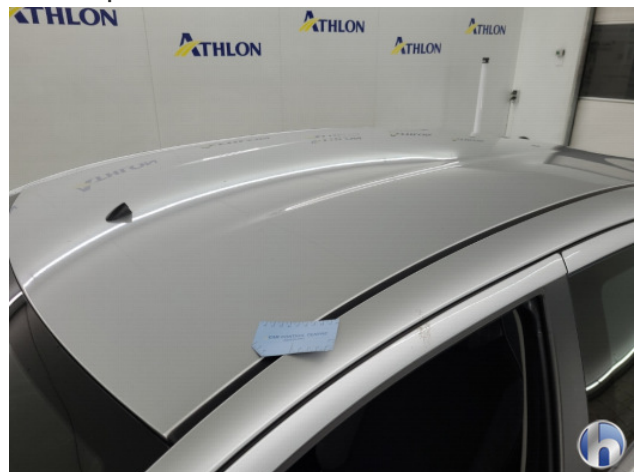
1. Diverse
Gebruikssporen - Aanvaardbaar

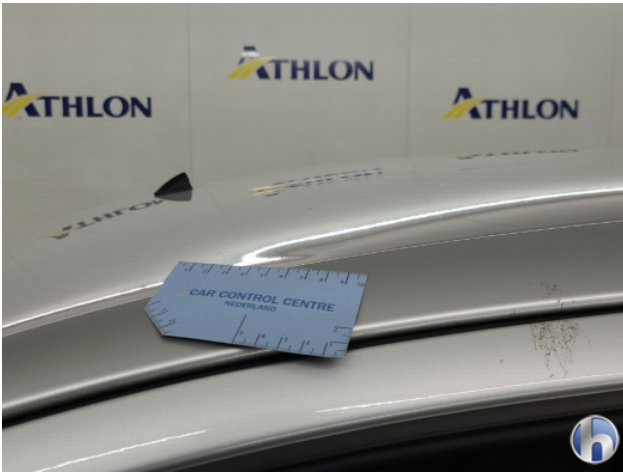
1. Diverse
Gebruikssporen - Aanvaardbaar

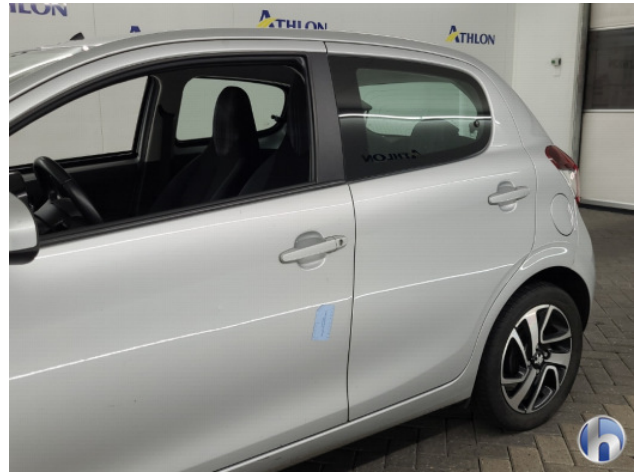
1. Diverse
Gebruikssporen - Aanvaardbaar

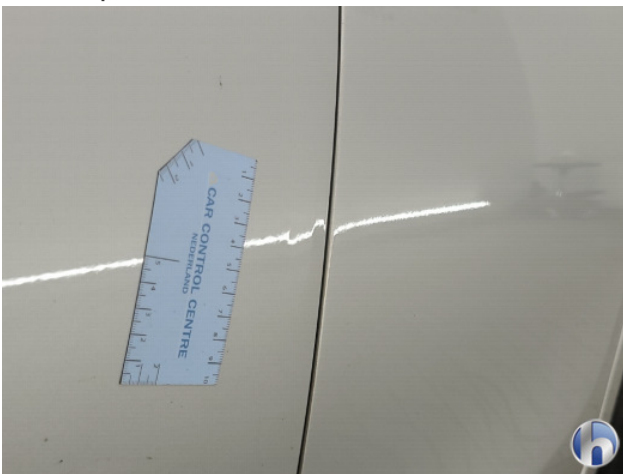
1. Diverse
Gebruikssporen - Aanvaardbaar

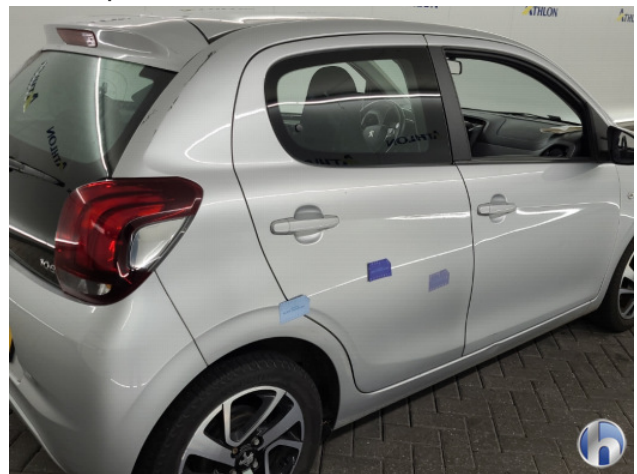
1. Diverse
Gebruikssporen - Aanvaardbaar

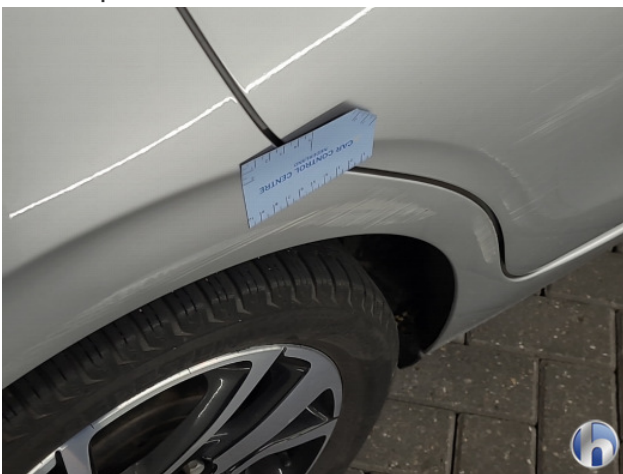
1. Diverse
Gebruikssporen - Aanvaardbaar

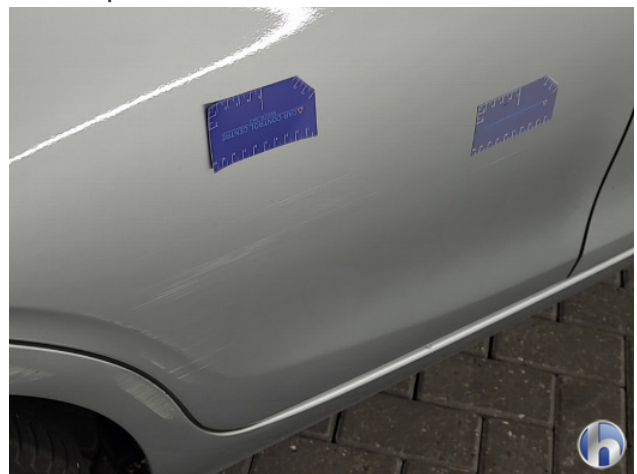
1. Diverse
Gebruikssporen - Aanvaardbaar

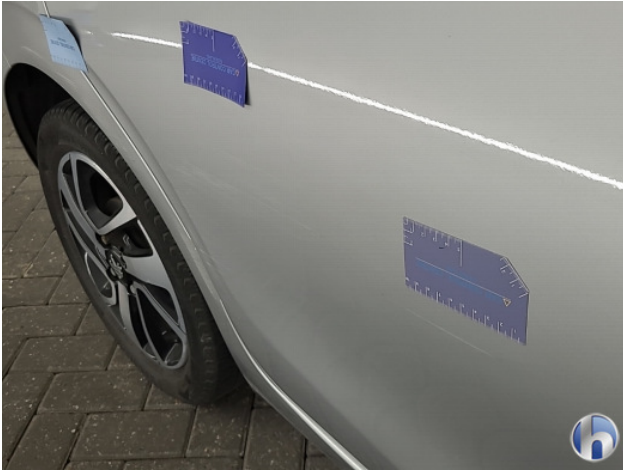
1. Diverse
Gebruikssporen - Aanvaardbaar

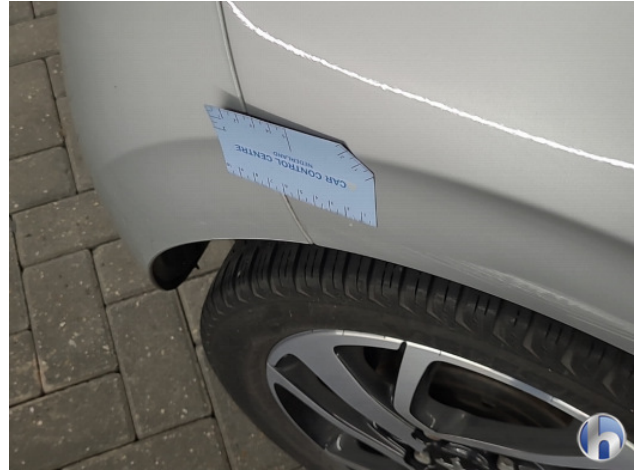
1. Diverse
Gebruikssporen - Aanvaardbaar

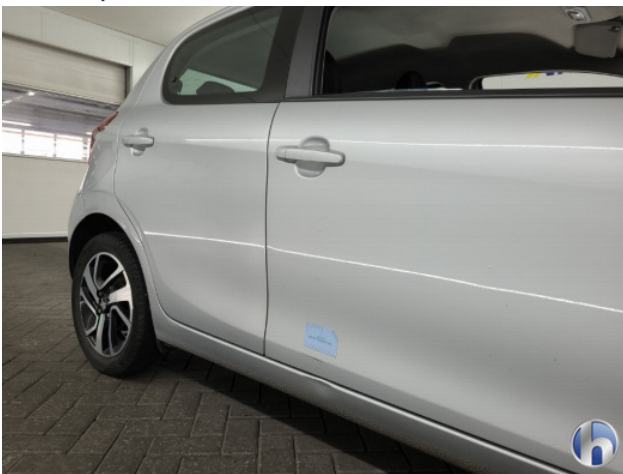
1. Diverse
Gebruikssporen - Aanvaardbaar

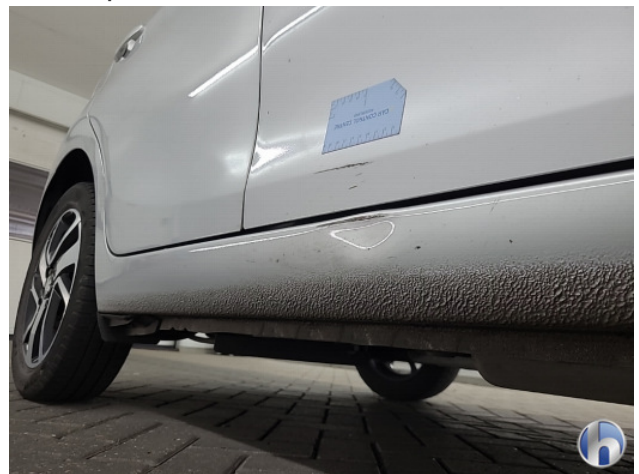
1. Diverse
Gebruikssporen - Aanvaardbaar

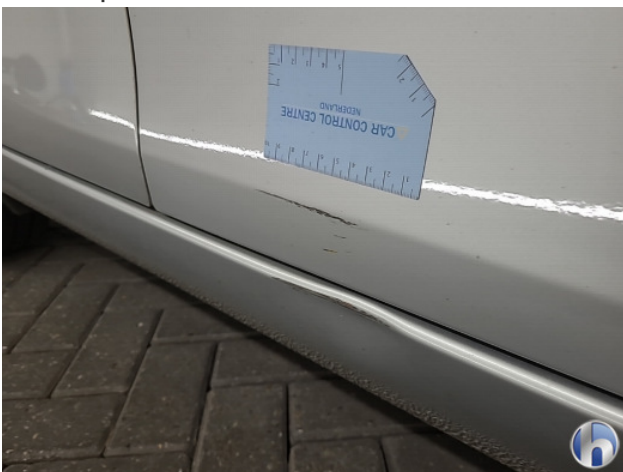
1. Diverse
Gebruikssporen - Aanvaardbaar

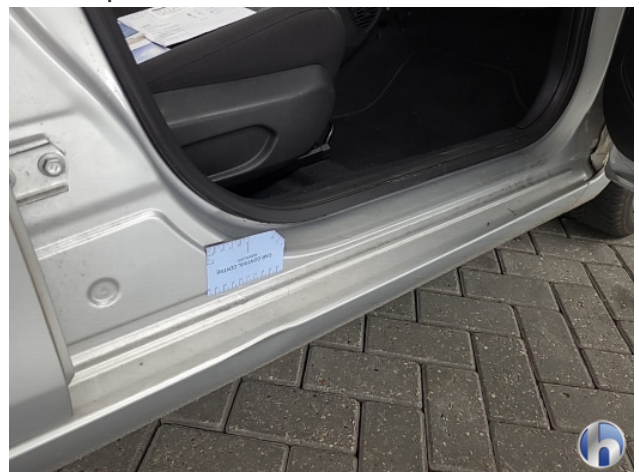
1. Diverse
Gebruikssporen - Aanvaardbaar

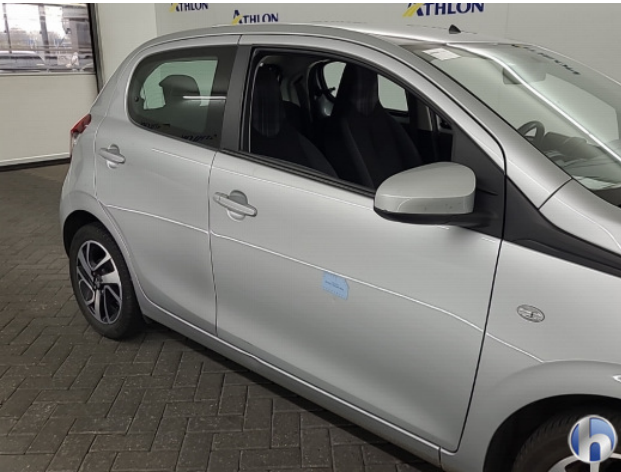
1. Diverse
Gebruikssporen - Aanvaardbaar

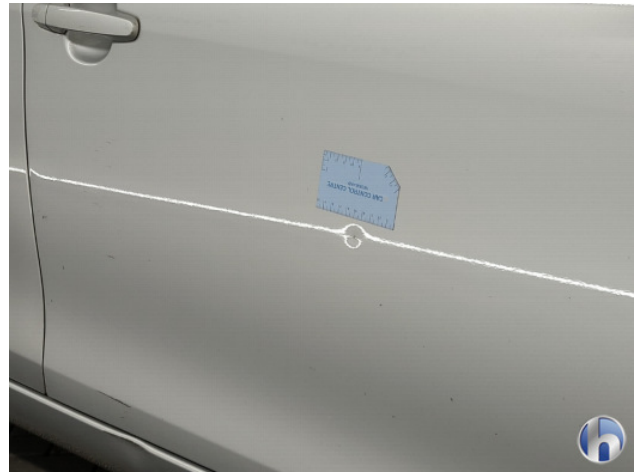
1. Diverse
Gebruikssporen - Aanvaardbaar

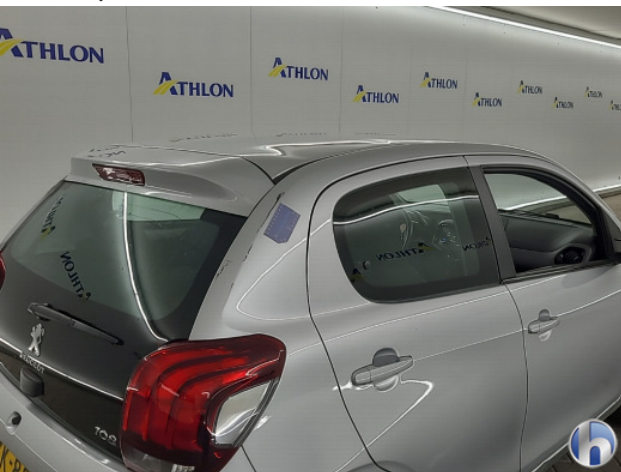
1. Diverse
Gebruikssporen - Aanvaardbaar

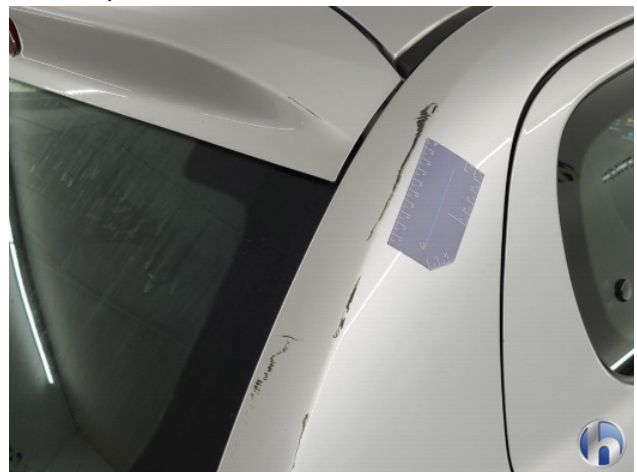
1. Diverse
Gebruikssporen - Aanvaardbaar

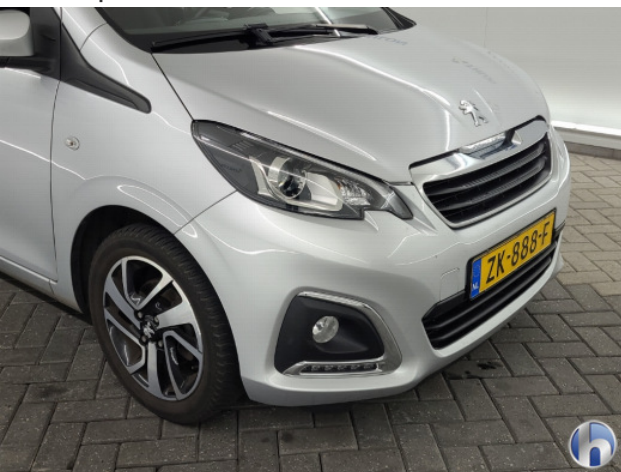
1. Diverse
Gebruikssporen - Aanvaardbaar

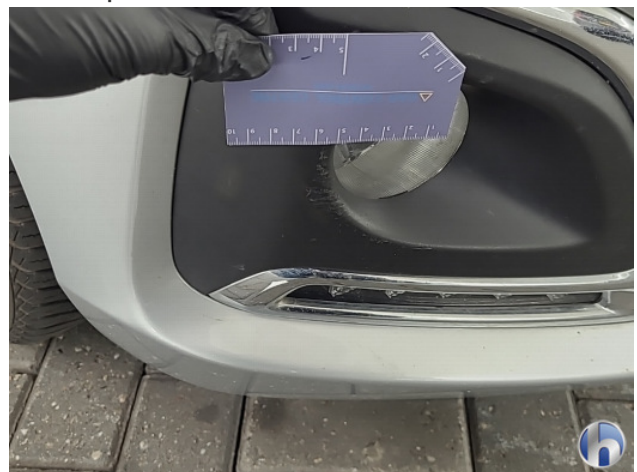
1. Diverse
Gebruikssporen - Aanvaardbaar
