Inname rapport

Order Nummer: 0000000748683-NL876
Inspectie locatie: Veluwezoom 4 , 1327 AG ALMERE
Inspectie datum: 05.03.2024
Kenteken: XT-797-X

Tesla Model 3;Sedan;Electric;Automatic;

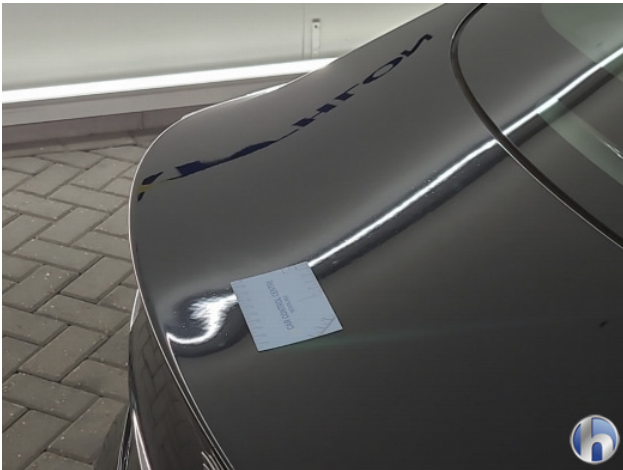
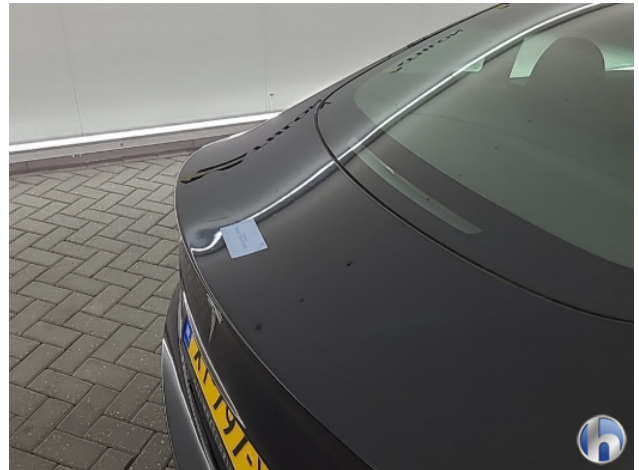
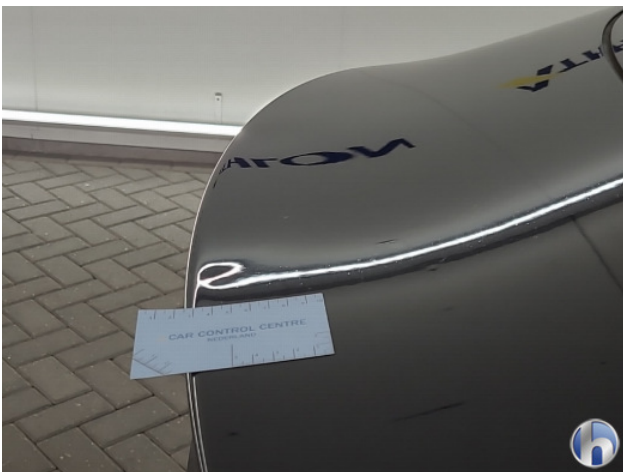
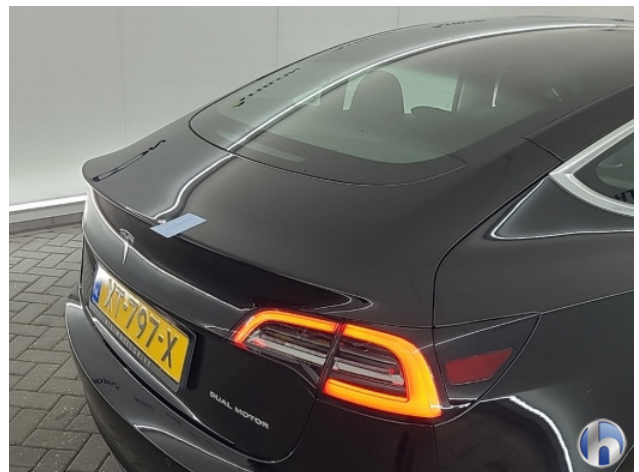
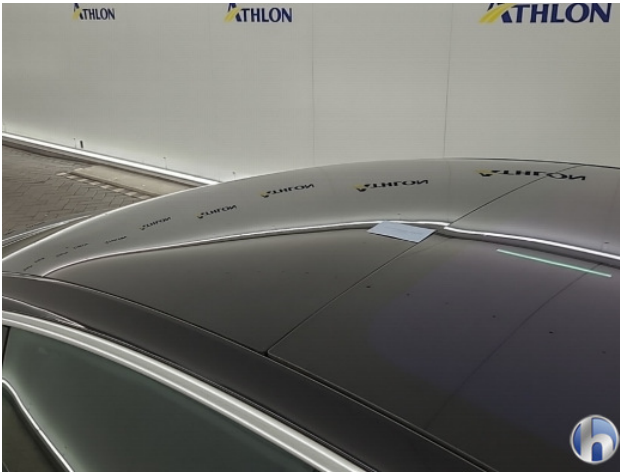
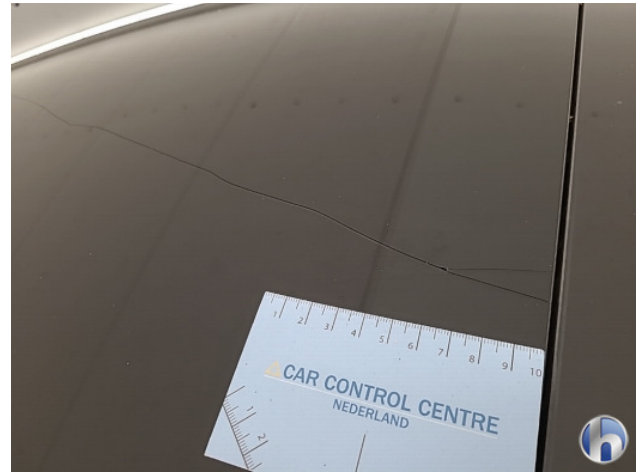
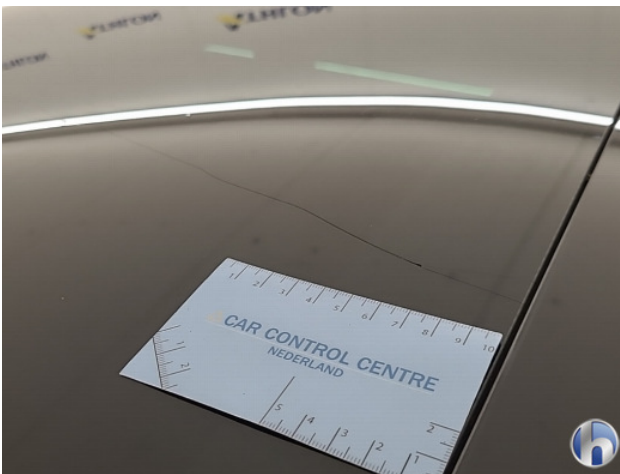
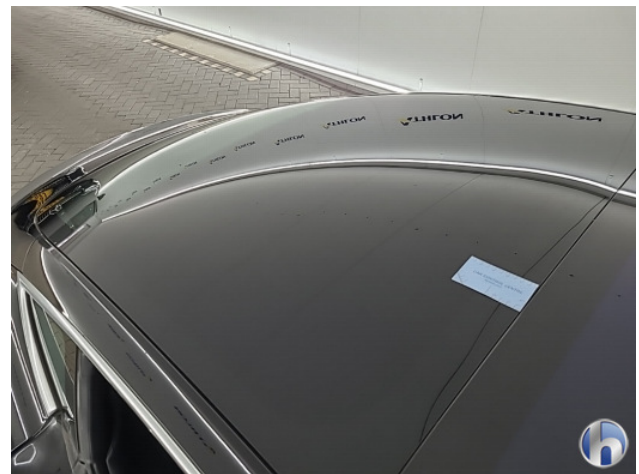
1. Achterruit
Breuk / barst / scheur - Vernieuwen

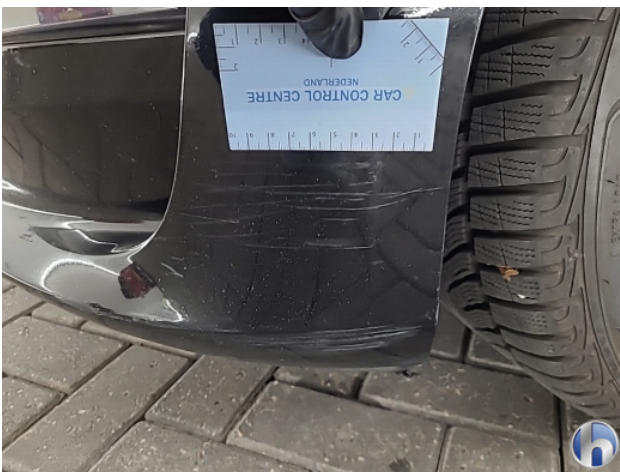
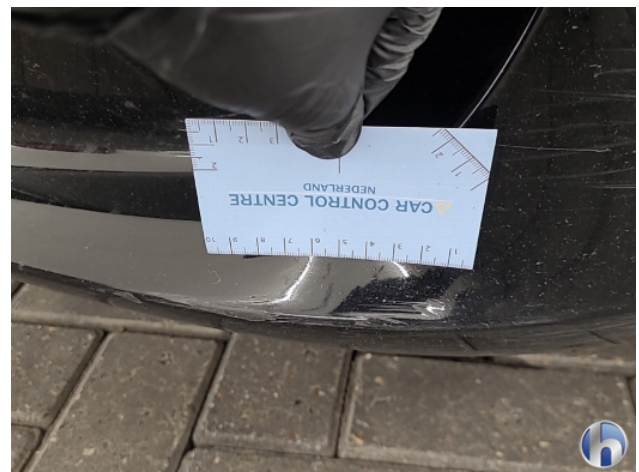
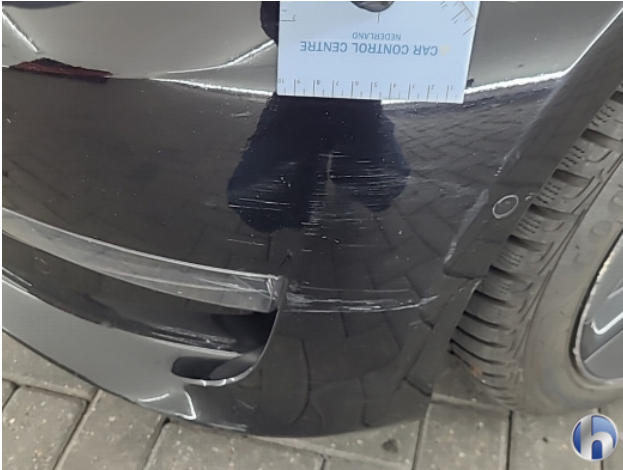
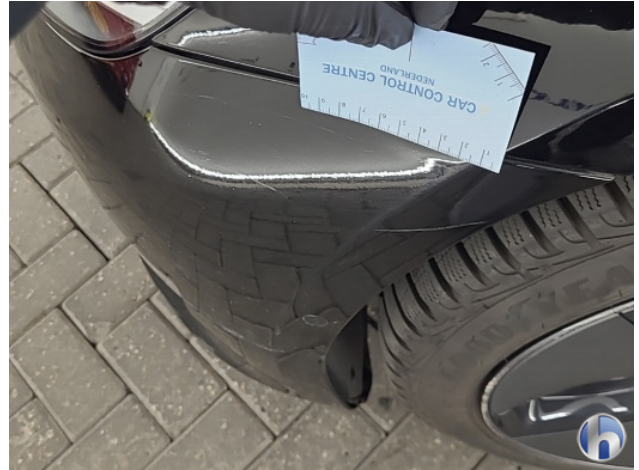
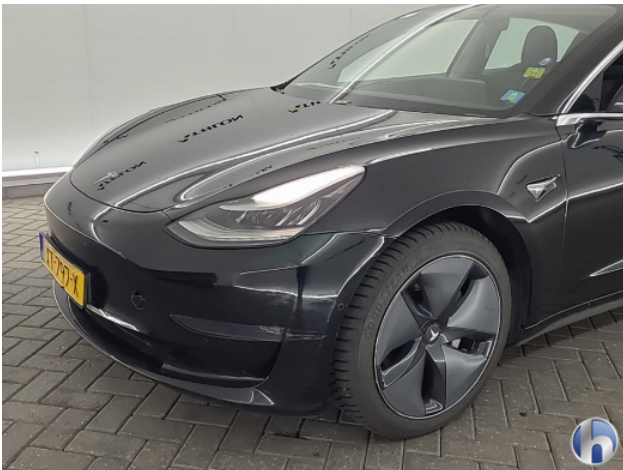
2. Voorbumper
Schaafplek - Spot Repair/Deelreparatie

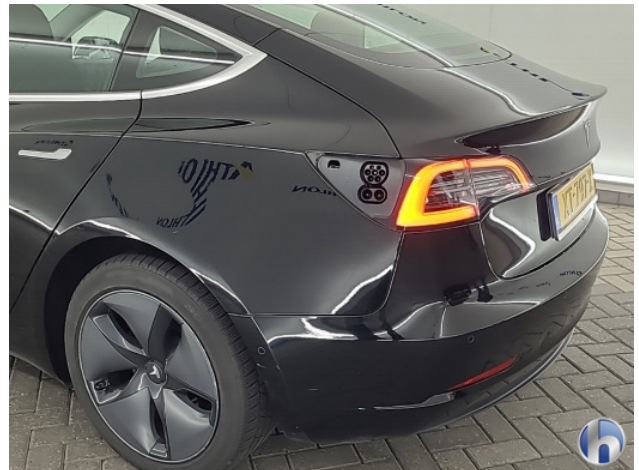
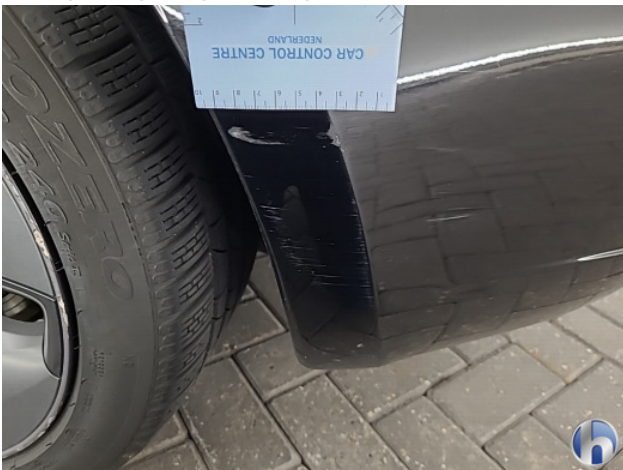
3. Achterbumper
Schaafplek - Spot Repair/Deelreparatie

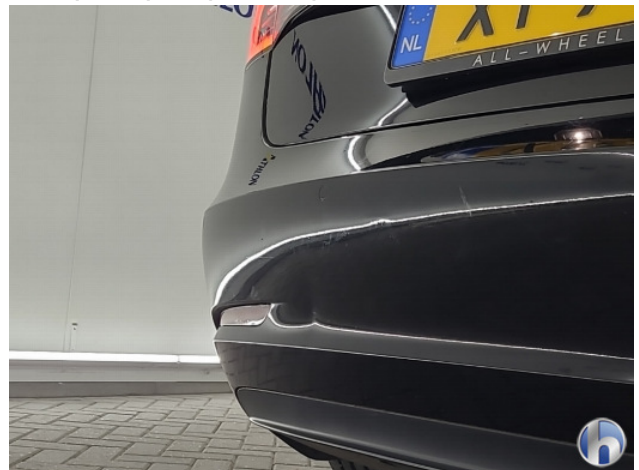
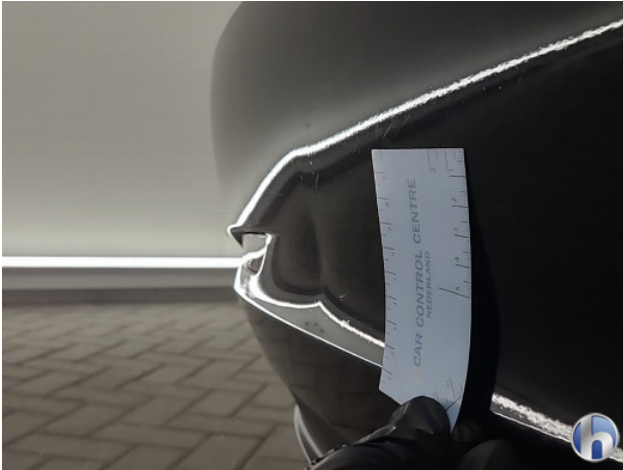
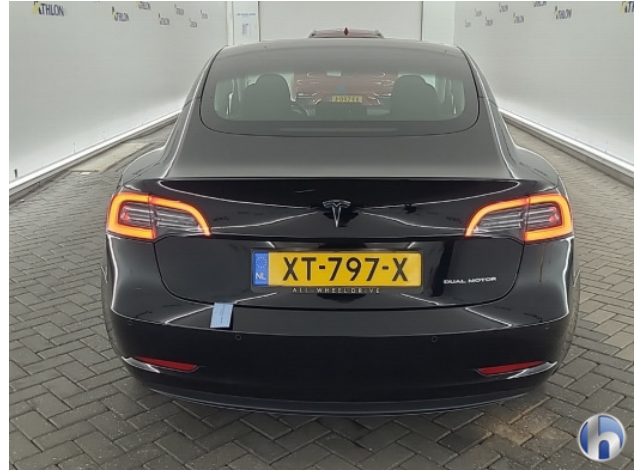
4. Achterbumper
Deuk/deuken - Herstellen

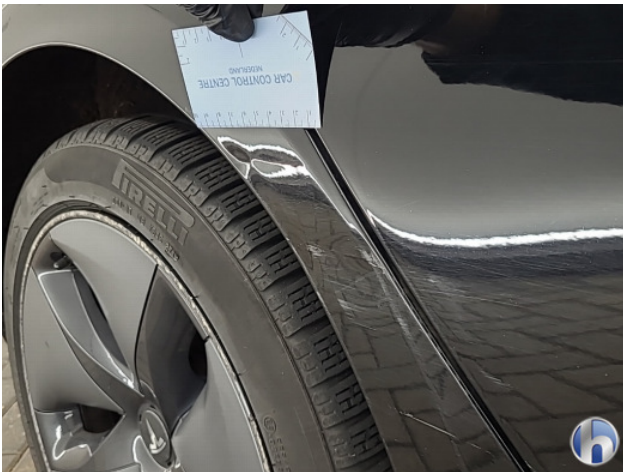
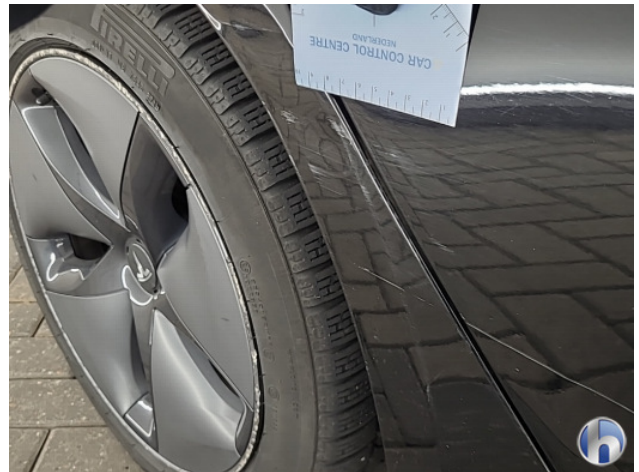
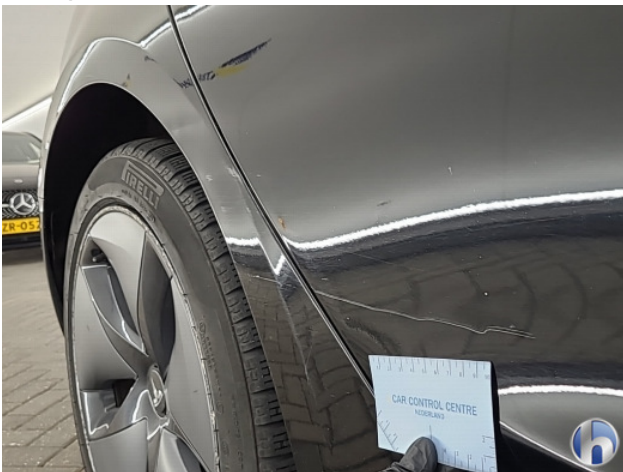
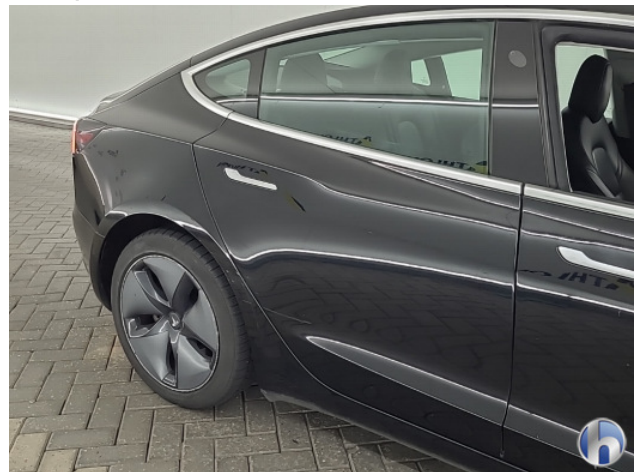
5. Portier achter - rechts
Schaafplek - Herstellen

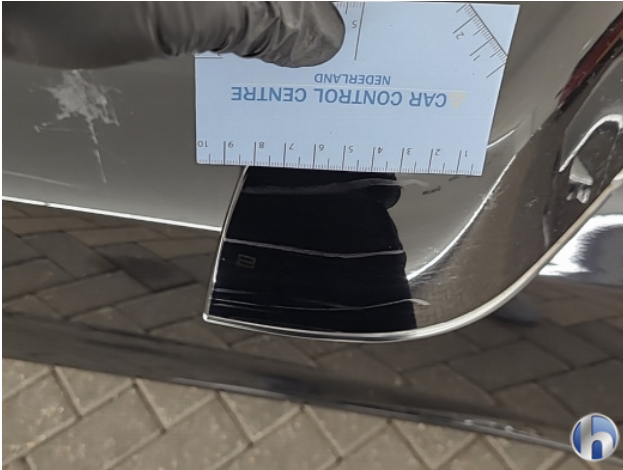
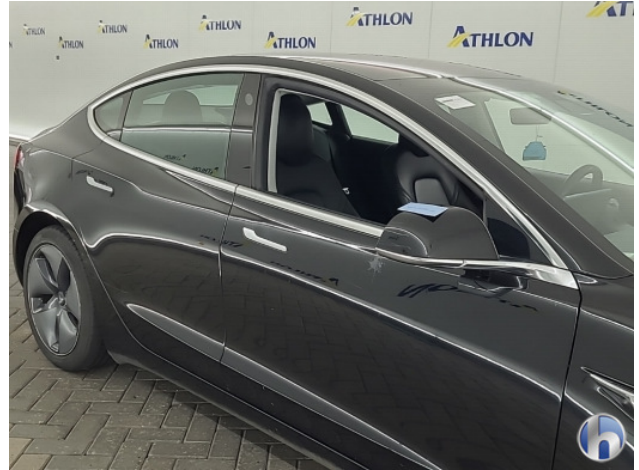
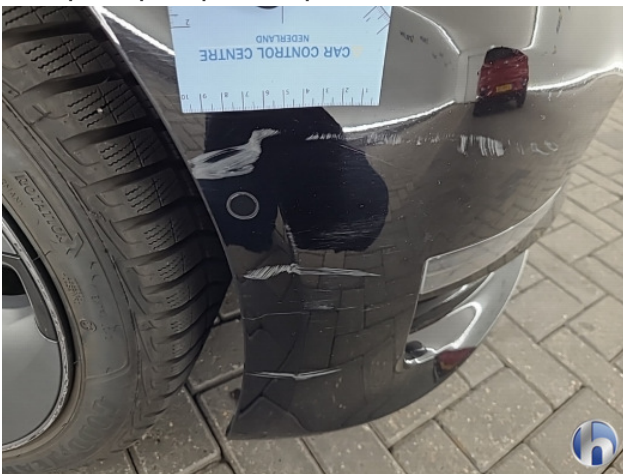
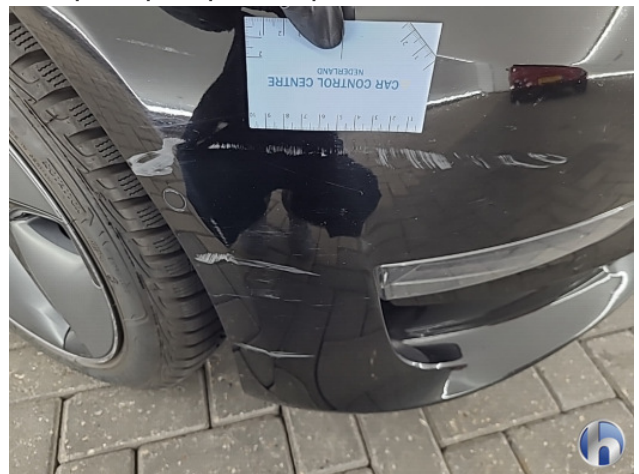
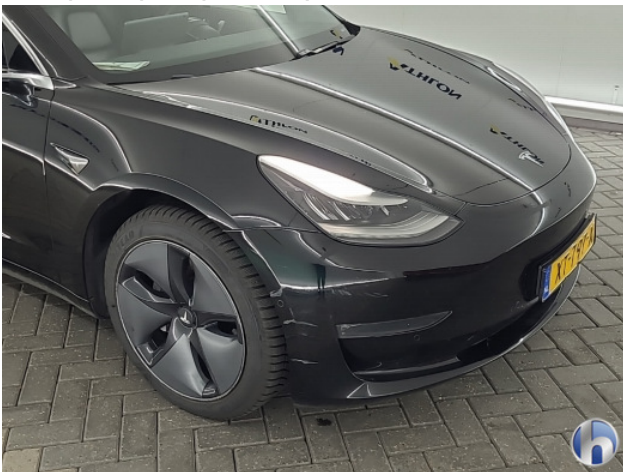
6. Voorbumper
Schaafplek - Spot Repair/Deelreparatie

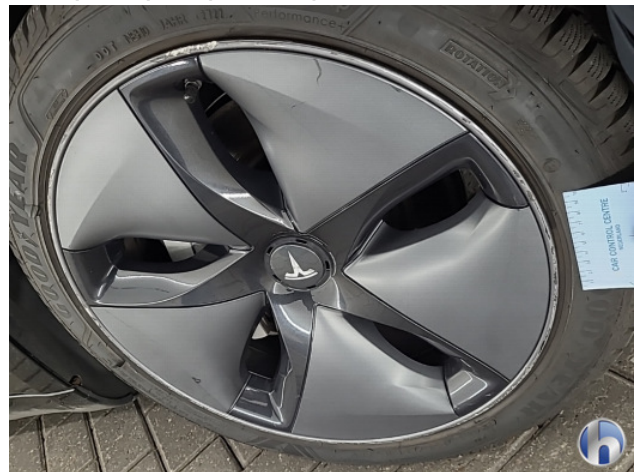
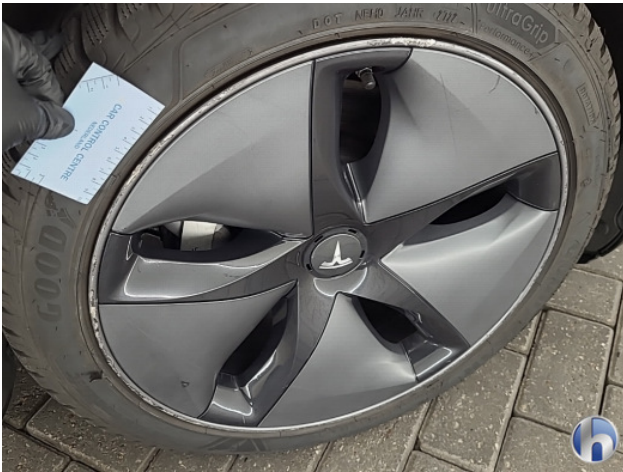
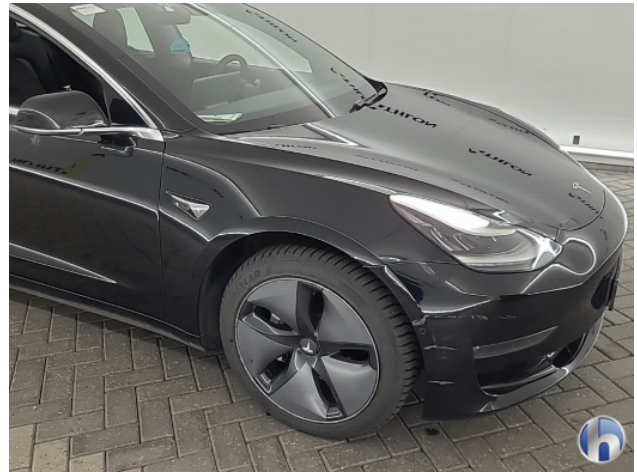
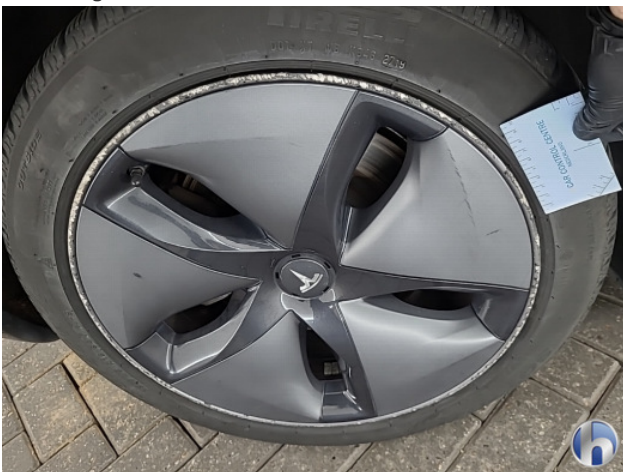
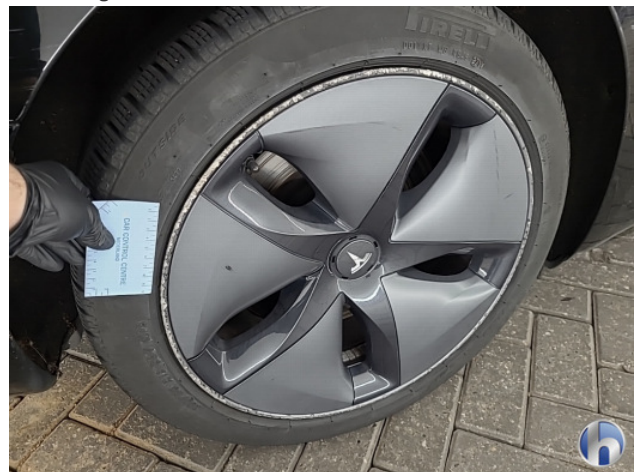
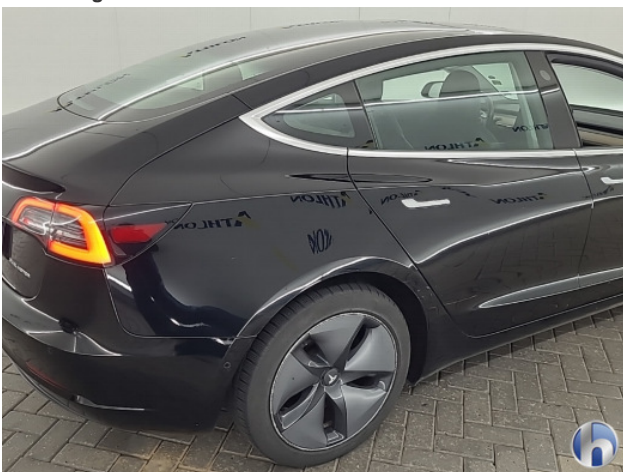
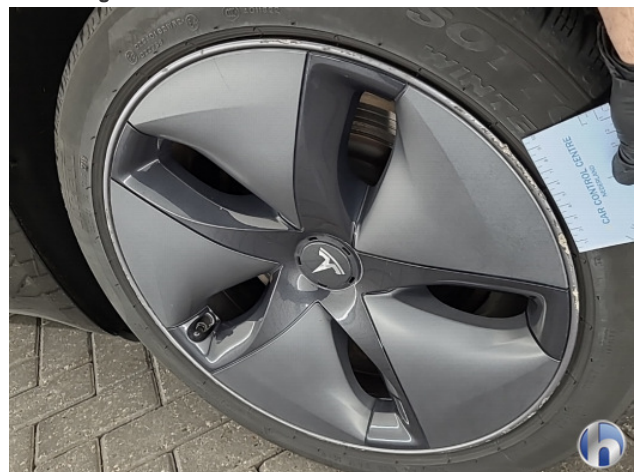
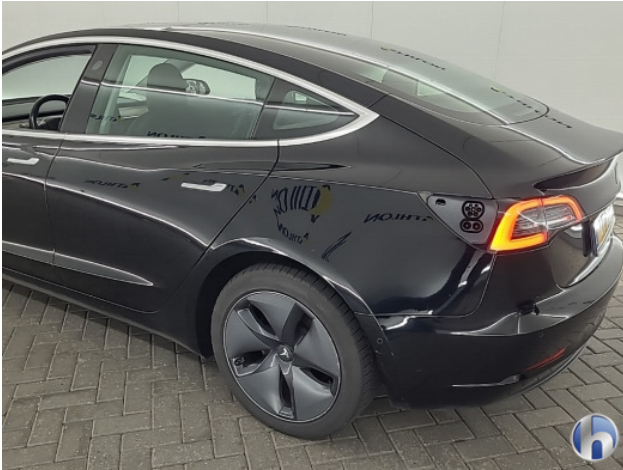
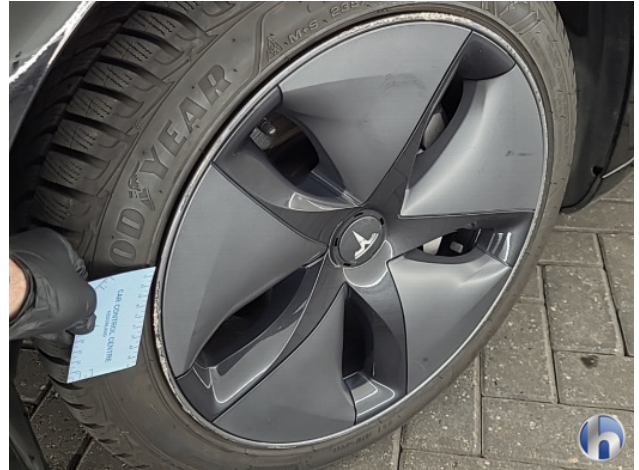
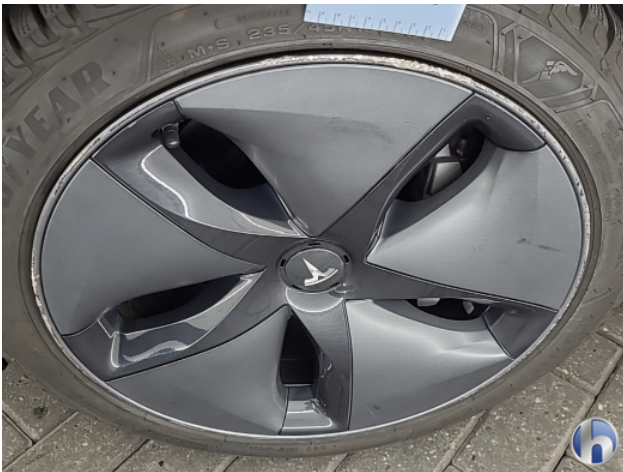
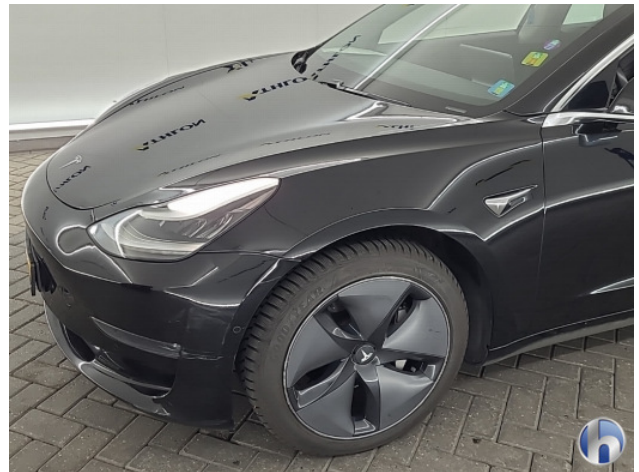
7. Diverse velgen
Beschadigd - Herstellen

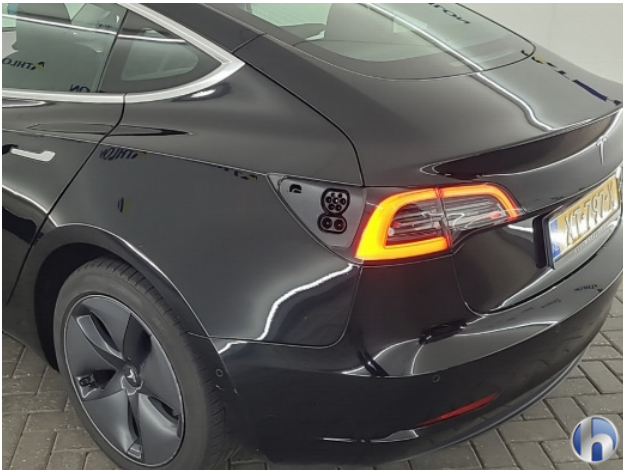
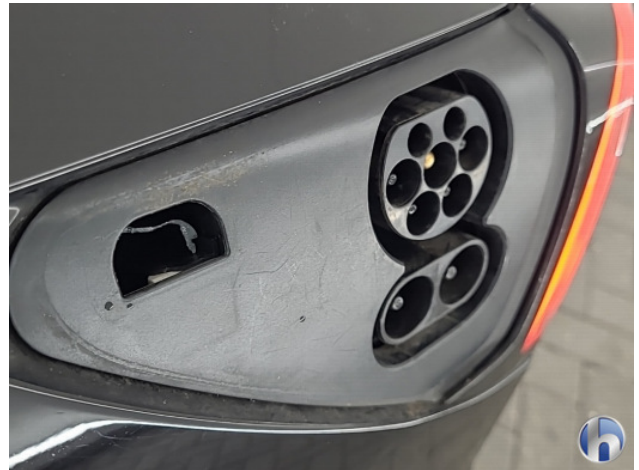
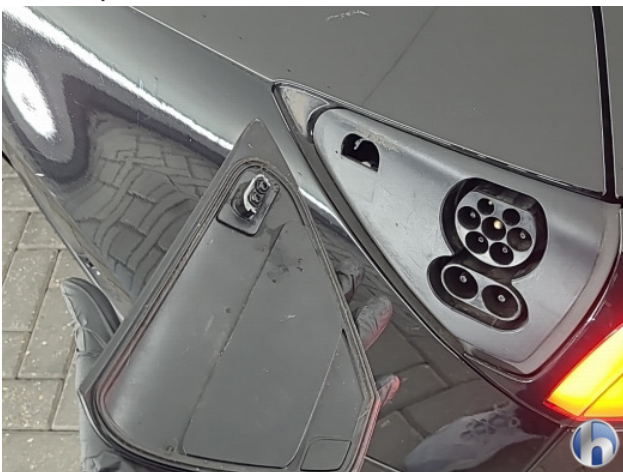
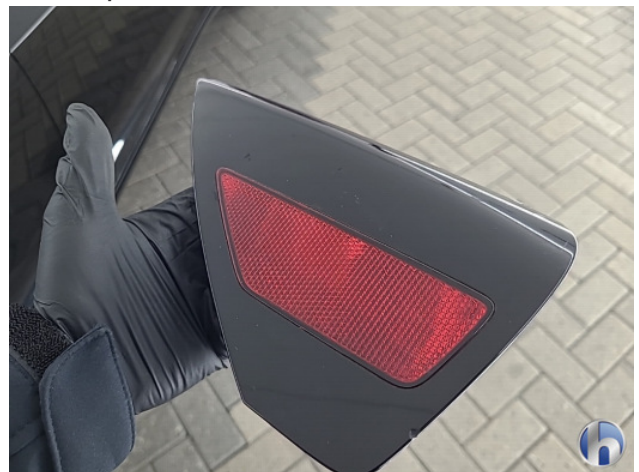
1. Laadklep afgebroken door wasstraat (intern)
Gebruikssporen - Aanvaardbaar

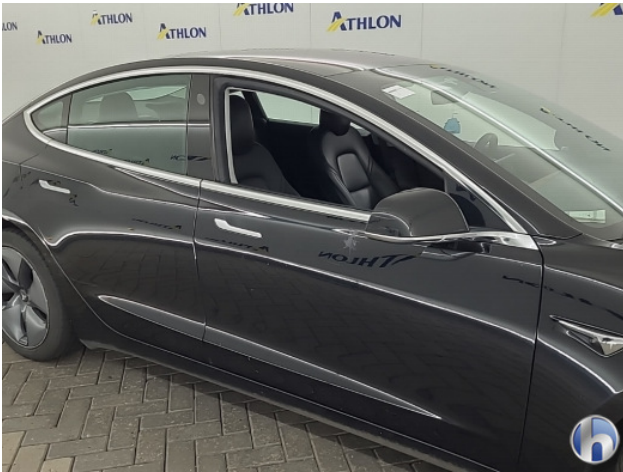
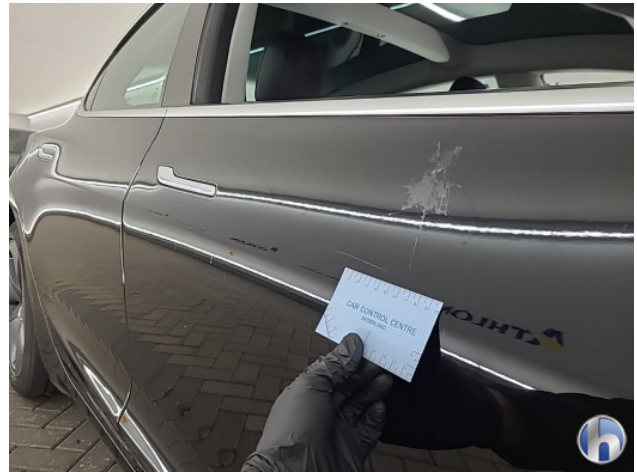
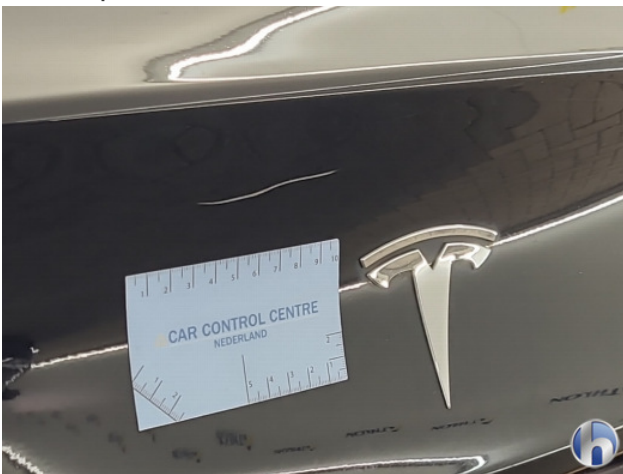
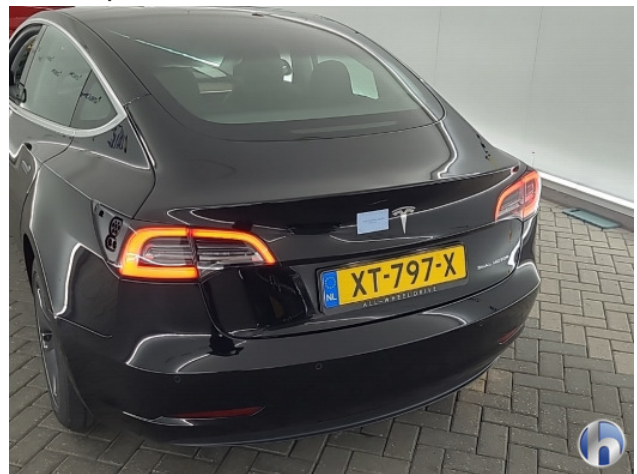
2. Diverse
Gebruikssporen - Aanvaardbaar
