Inname rapport

Order Nummer: 0000000749672-NL876
Inspectie locatie: Veluwezoom 4 , 1327 AG ALMERE
Inspectie datum: 08.03.2024
Kenteken: XF-837-V

Peugeot 3008;Terreinwagen;Petrol;Manual;Grey

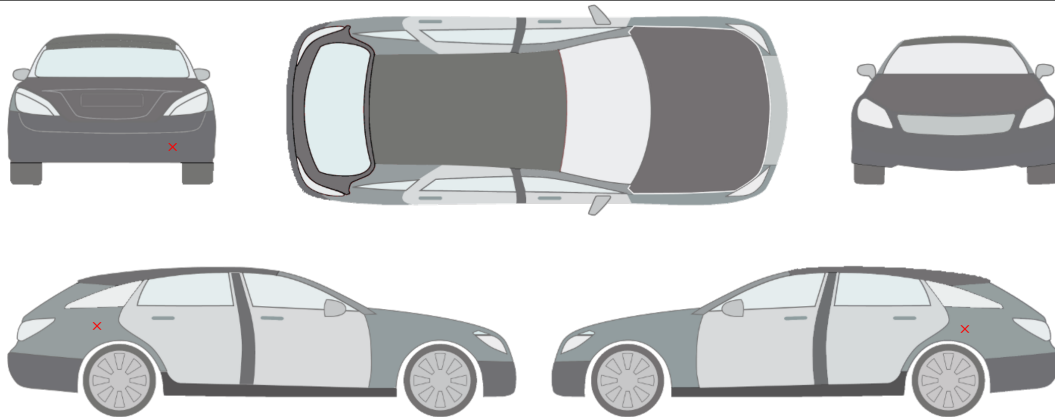
- 1.) Zijwand - achter - Links | Deuk/deuken
- 2.) Zijwand - achter - rechts | Gebruikssporen
- 3.) Achterbumper | Schaafplek
- 4.) Diverse | Gebruikssporen

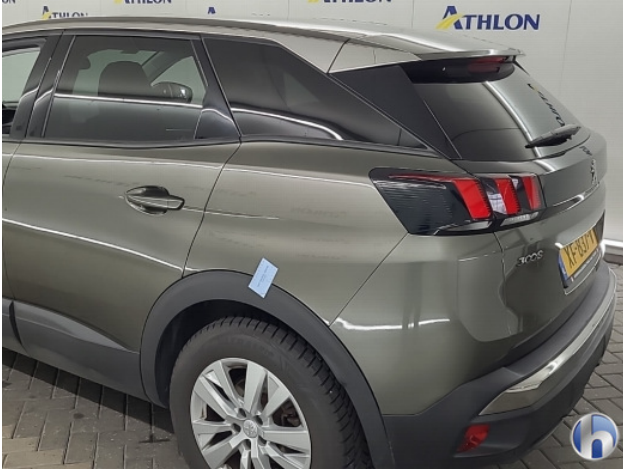
1. Zijwand - achter - Links
Deuk/deuken - Herstellen

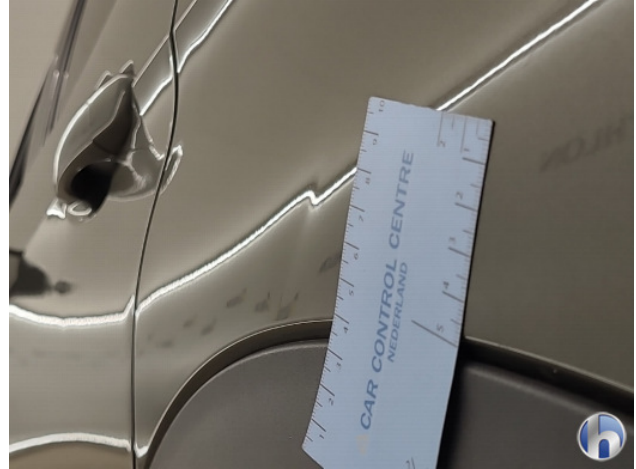
1. Zijwand - achter - Links
Deuk/deuken - Herstellen

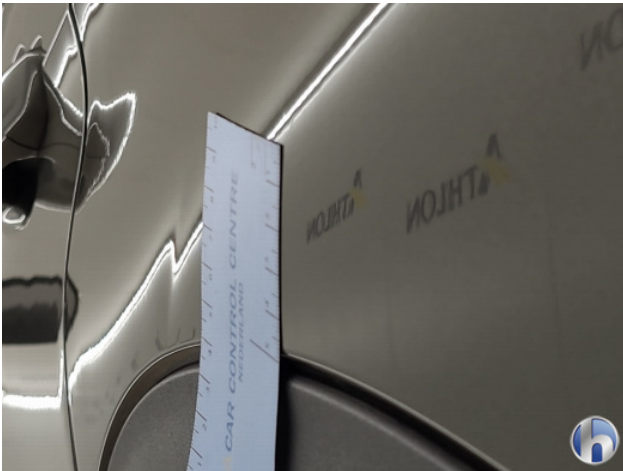
1. Zijwand - achter - Links
Deuk/deuken - Herstellen

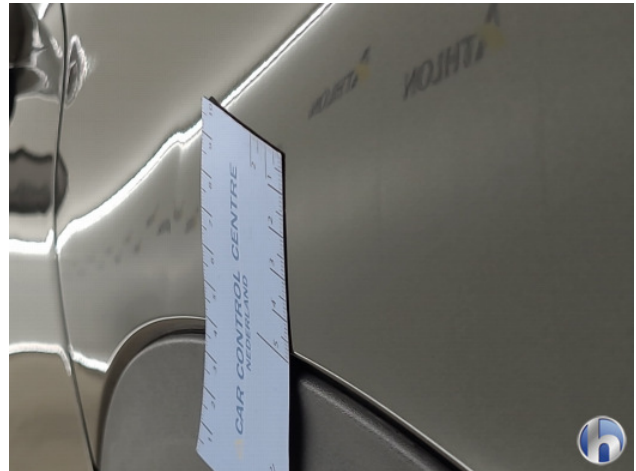
1. Zijwand - achter - Links
Deuk/deuken - Herstellen

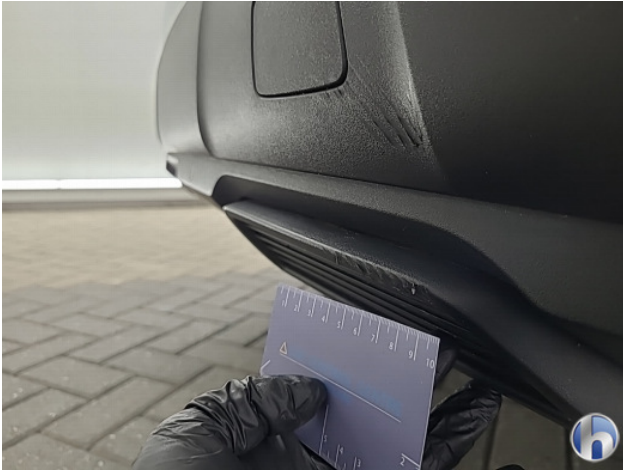
2. Achterbumper
Schaafplek - Vernieuwen

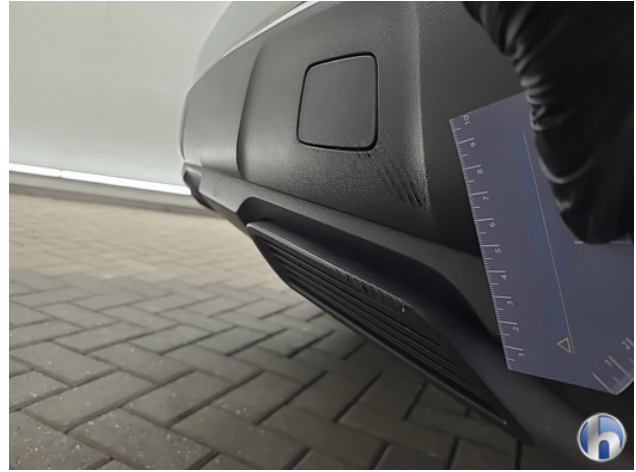
2. Achterbumper
Schaafplek - Vernieuwen

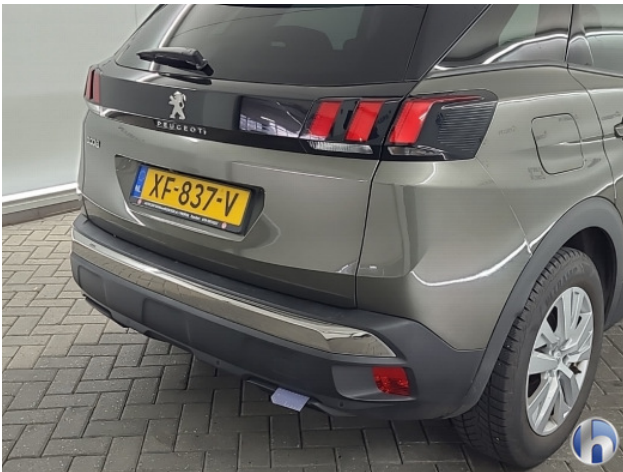
2. Achterbumper
Schaafplek - Vernieuwen

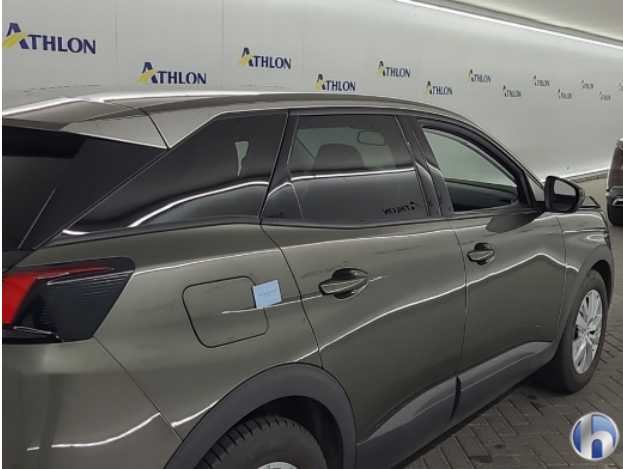
1. Zijwand - achter - rechts
Gebruikssporen - Herstellen

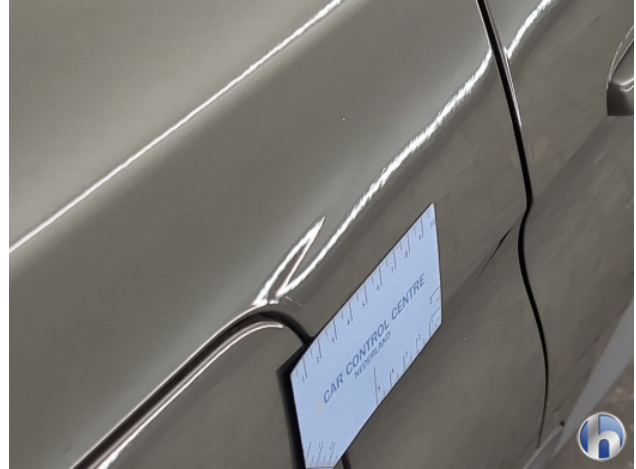
1. Zijwand - achter - rechts
Gebruikssporen - Herstellen

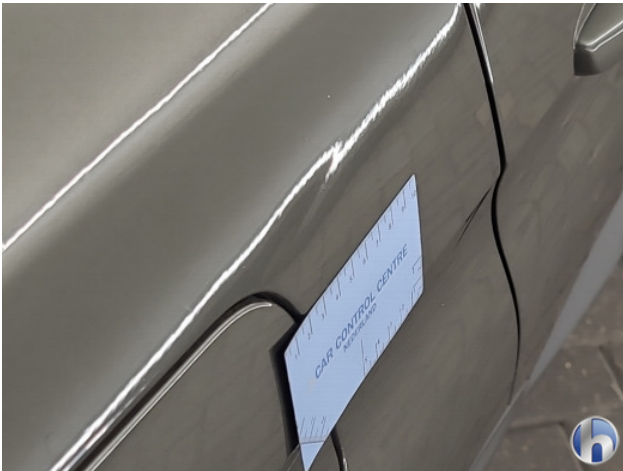
1. Zijwand - achter - rechts
Gebruikssporen - Herstellen

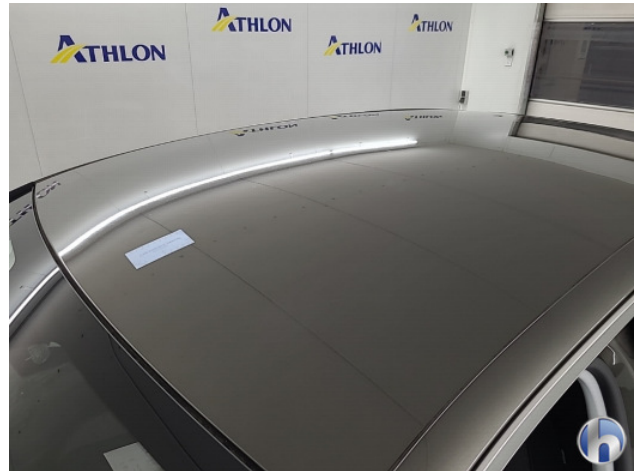
2. Diverse
Gebruikssporen - Aanvaardbaar

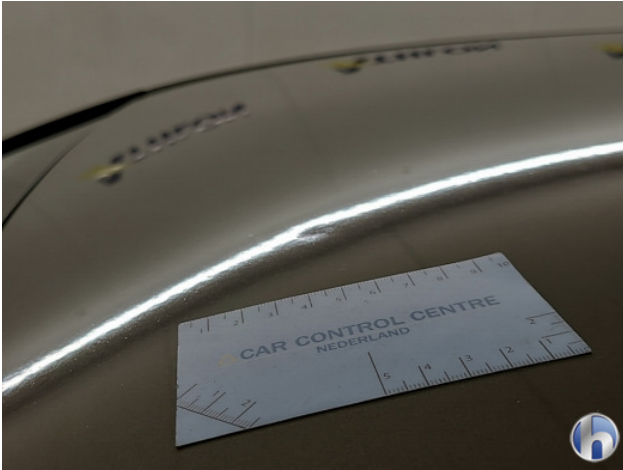
2. Diverse
Gebruikssporen - Aanvaardbaar

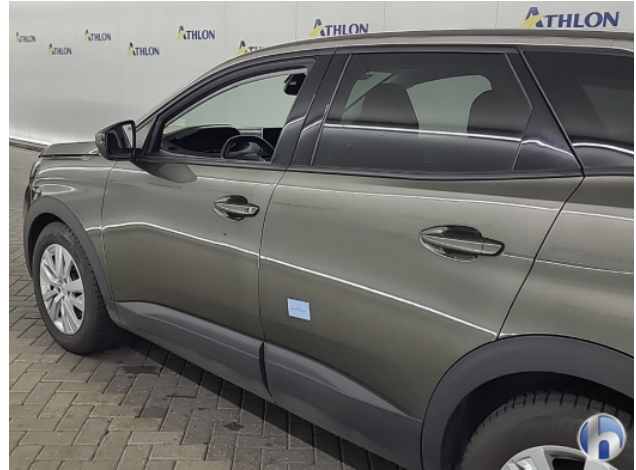
2. Diverse
Gebruikssporen - Aanvaardbaar

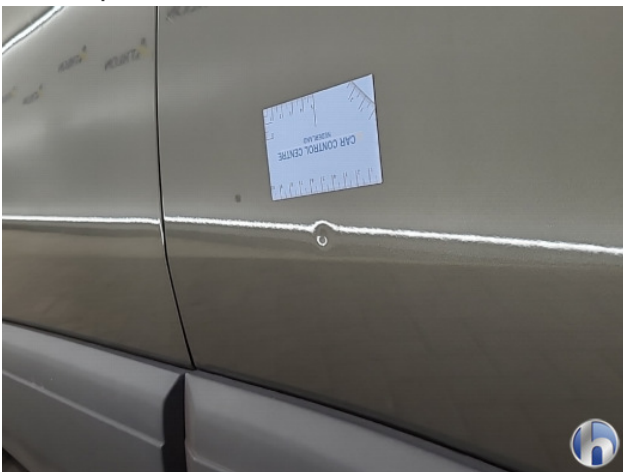
2. Diverse
Gebruikssporen - Aanvaardbaar

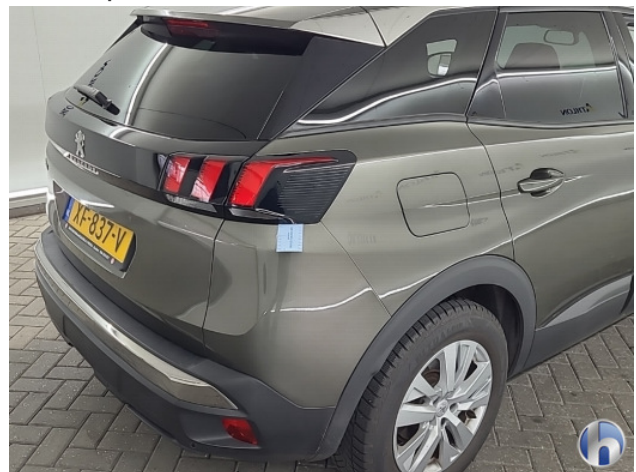
2. Diverse
Gebruikssporen - Aanvaardbaar

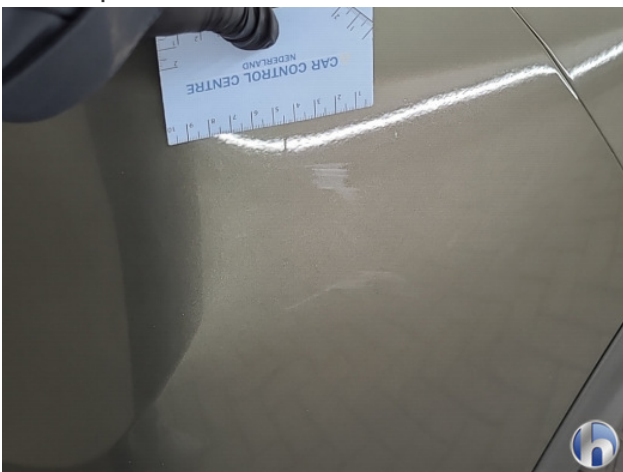
2. Diverse
Gebruikssporen - Aanvaardbaar

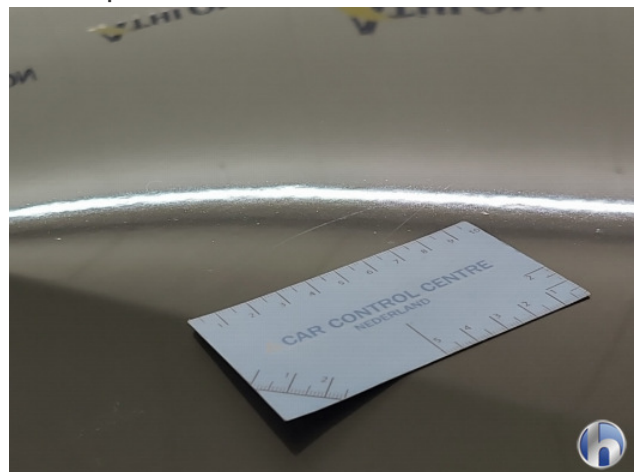
2. Diverse
Gebruikssporen - Aanvaardbaar

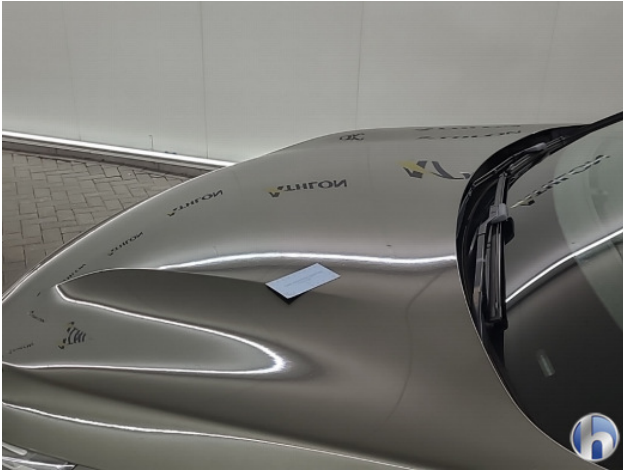
2. Diverse
Gebruikssporen - Aanvaardbaar
