Inname rapport

Order Nummer: 0000000750001-NL876
Inspectie locatie: Veluwezoom 4 , 1327 AG ALMERE
Inspectie datum: 15.03.2024
Kenteken: G-114-BX

Peugeot 5008;Terreinwagen;Petrol;Automatic;

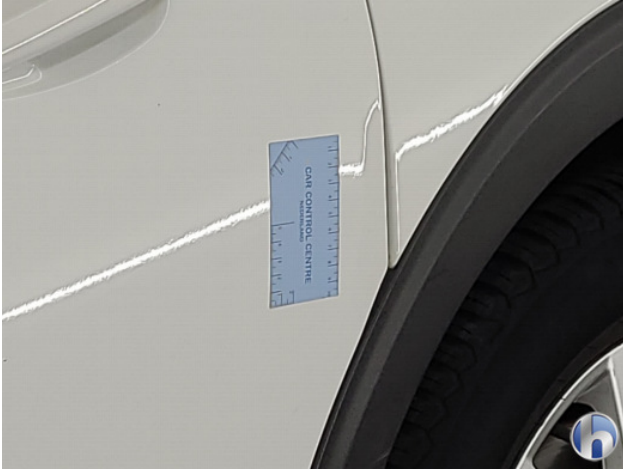
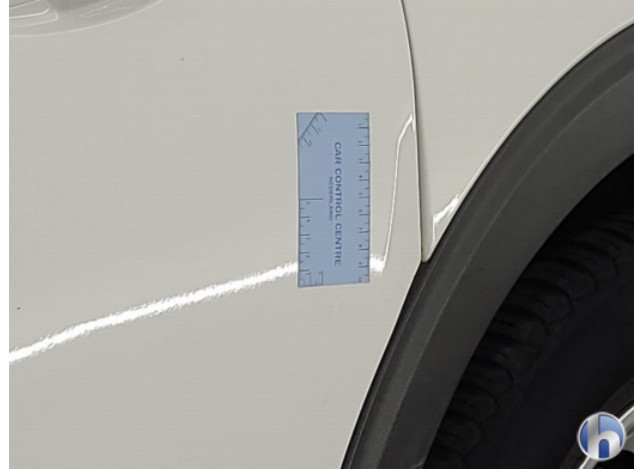
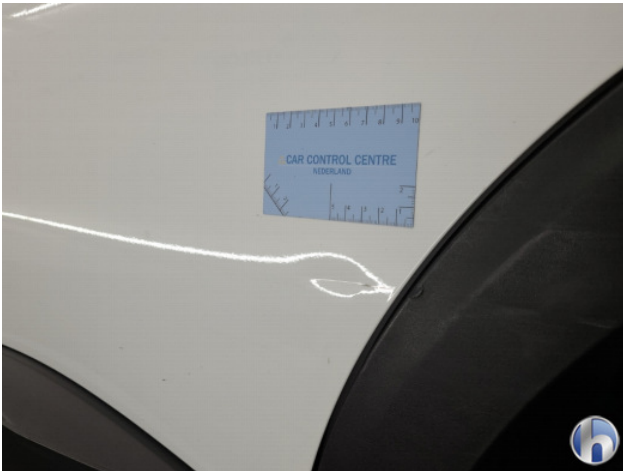
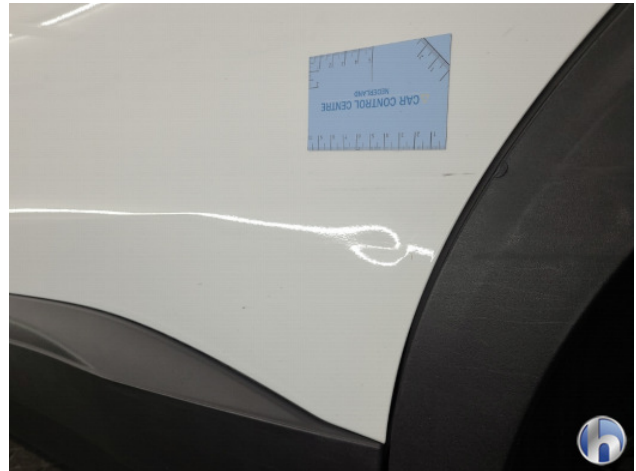
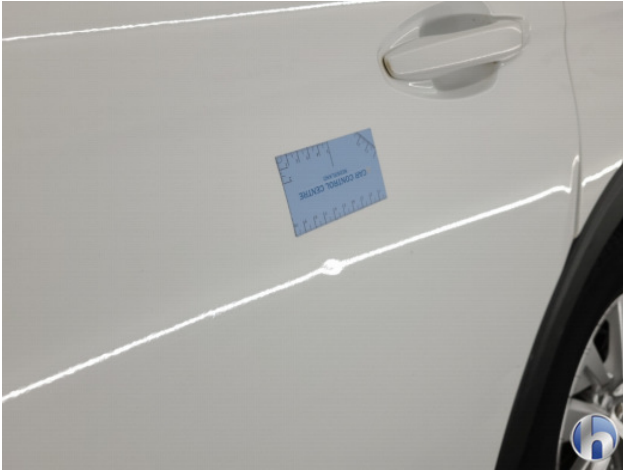
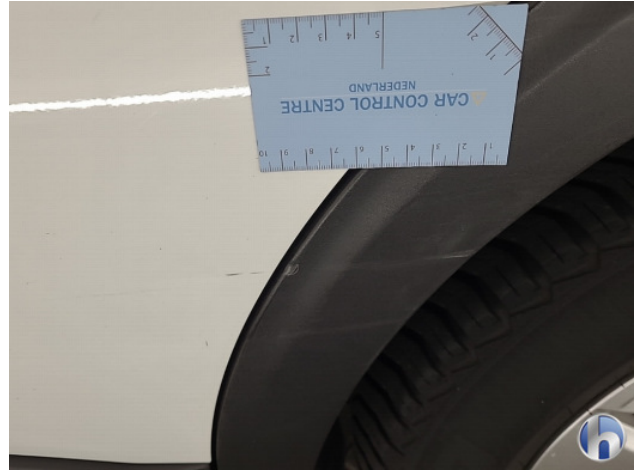
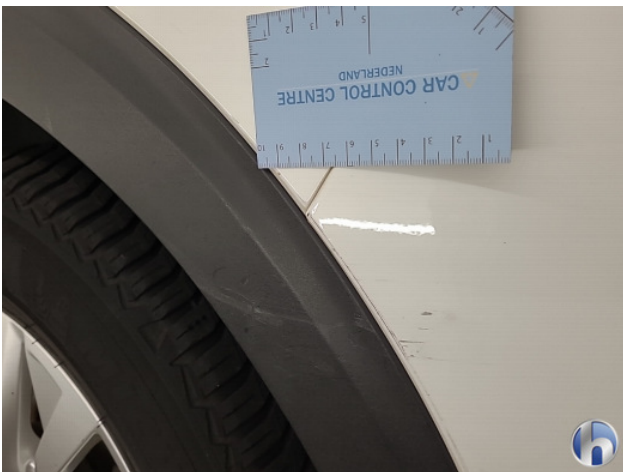
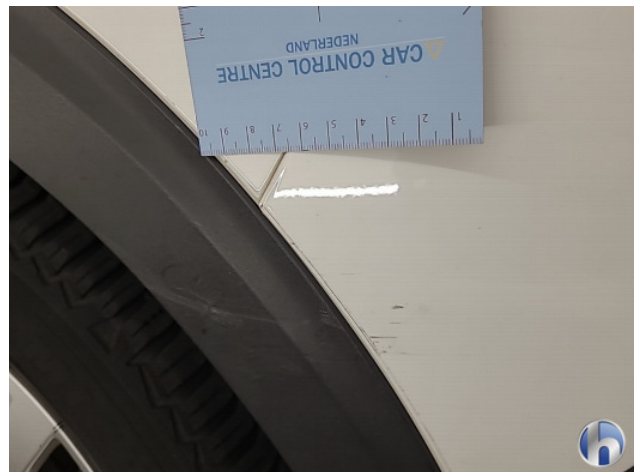
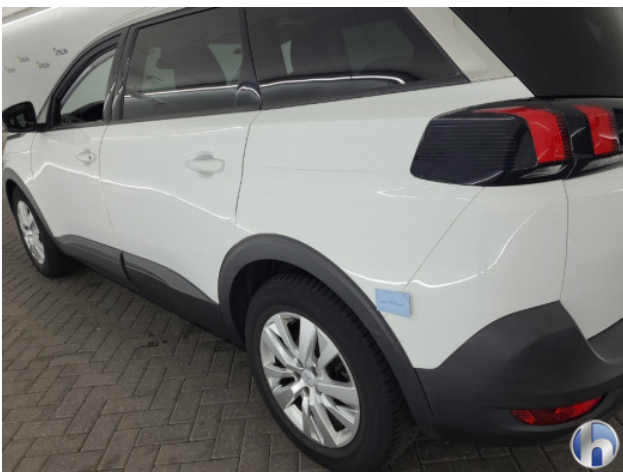
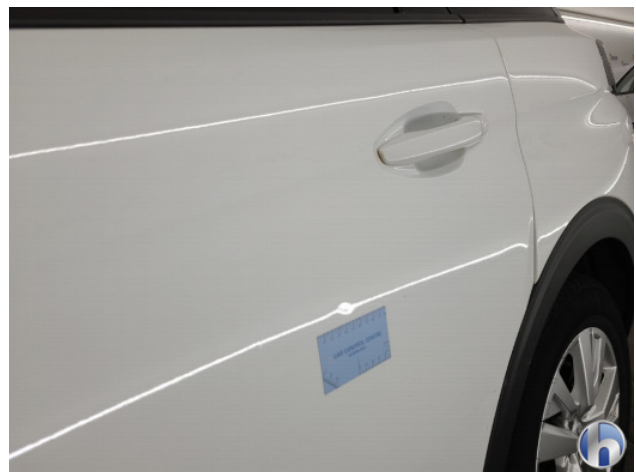
1. Portier achter - links
Deuk/deuken - Herstellen

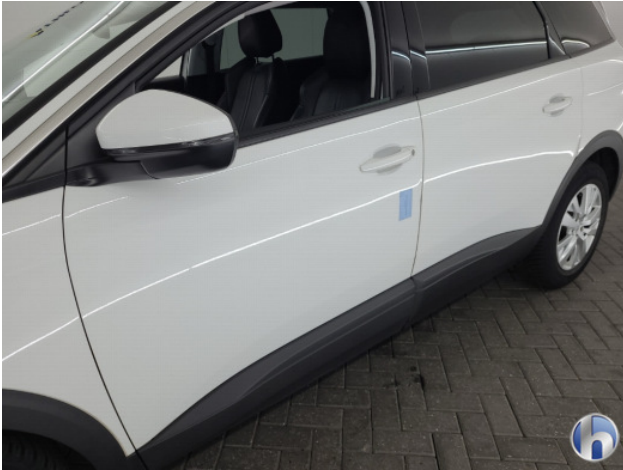
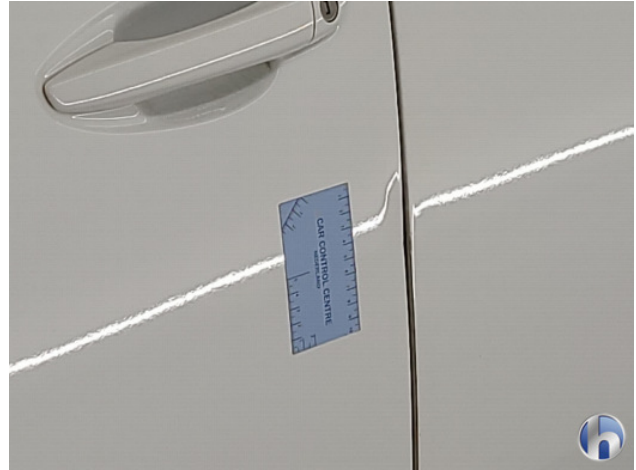
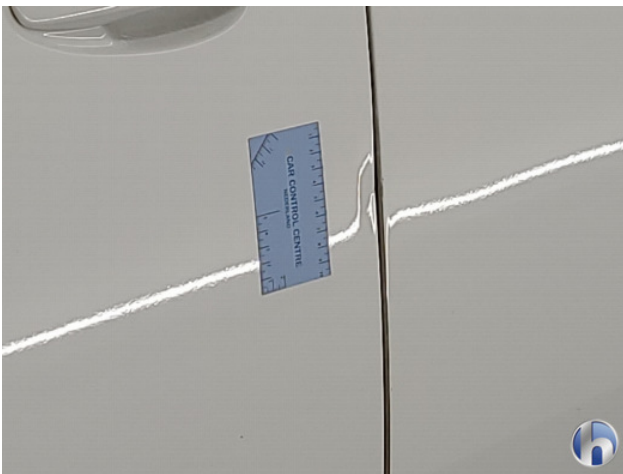
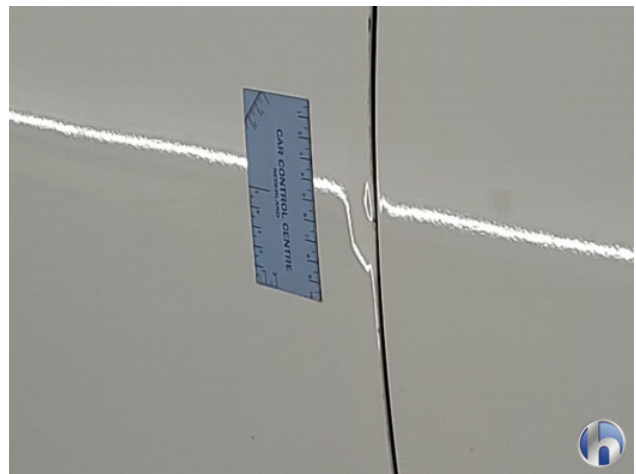
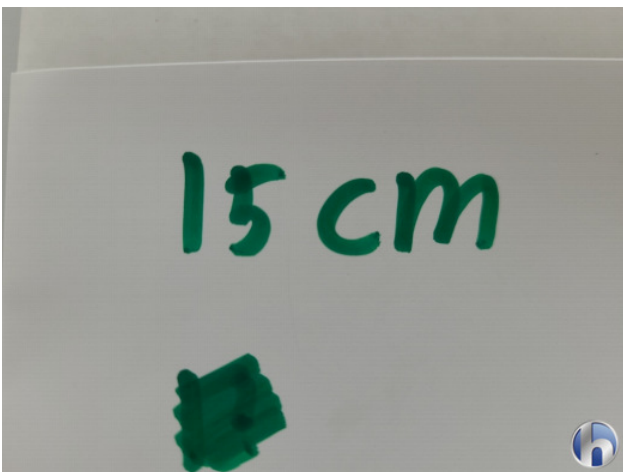
2. Portier voor - links
Deuk/deuken - Herstellen

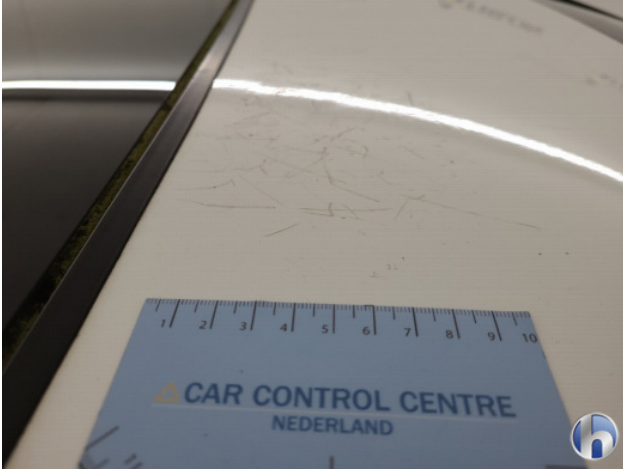
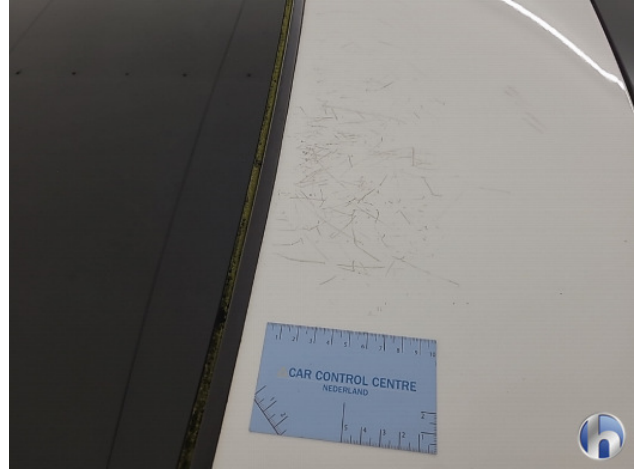
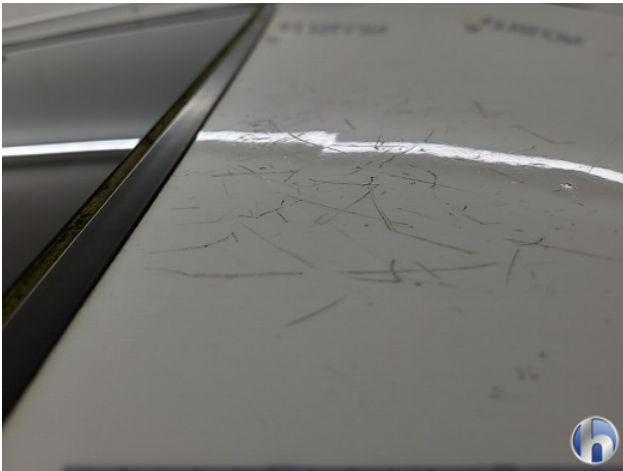
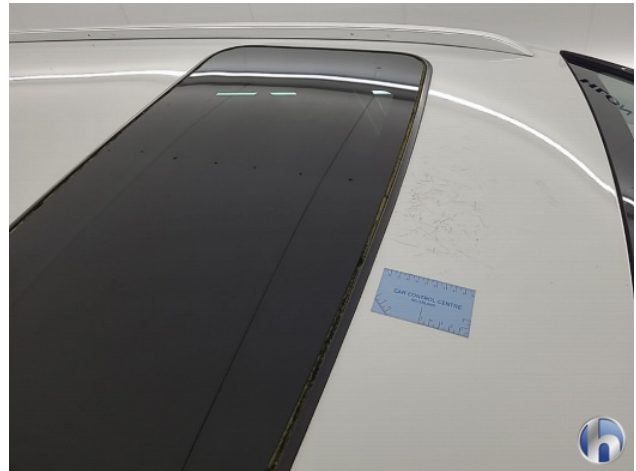
1. Dak
Gebruikssporen - Aanvaardbaar

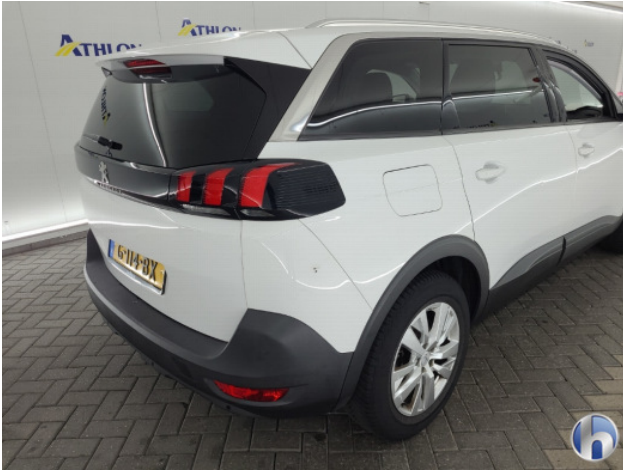
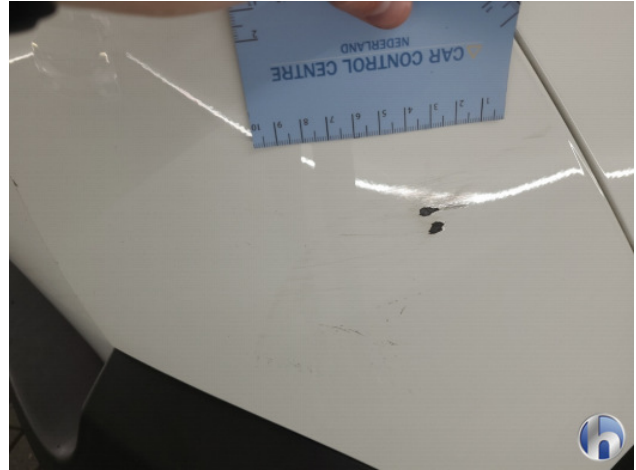
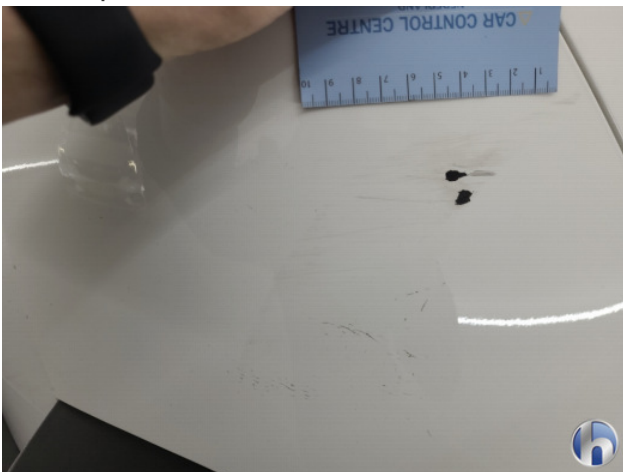
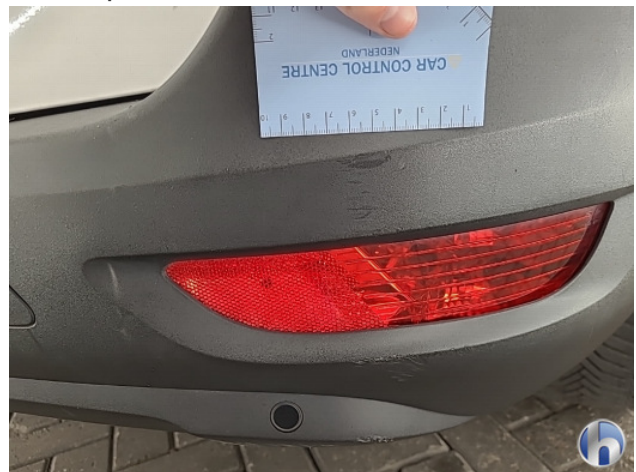
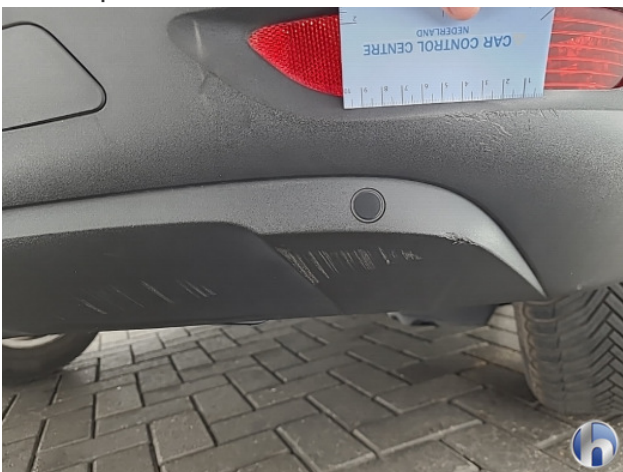
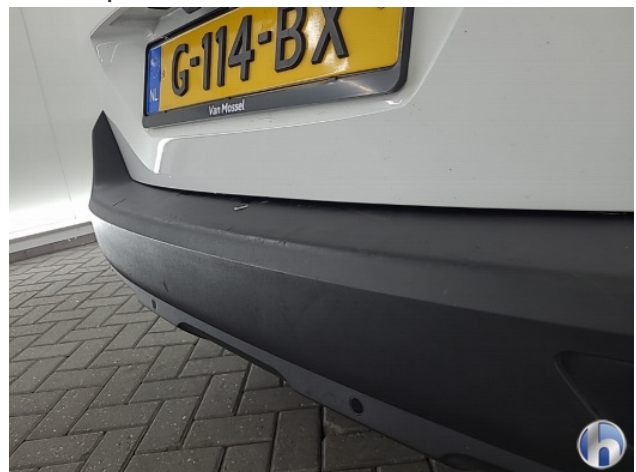
2. Achterbumper
Gebruikssporen - Aanvaardbaar

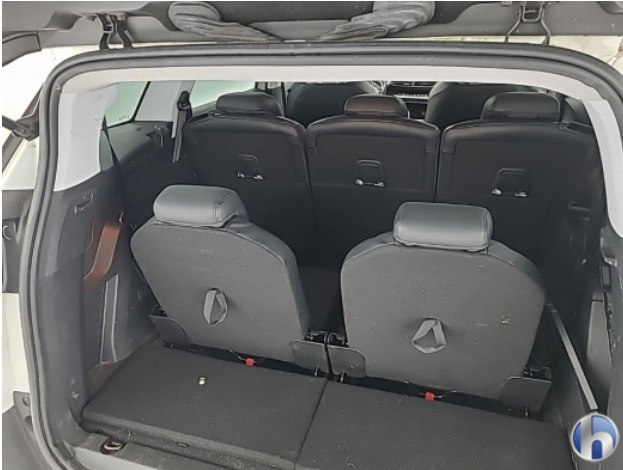
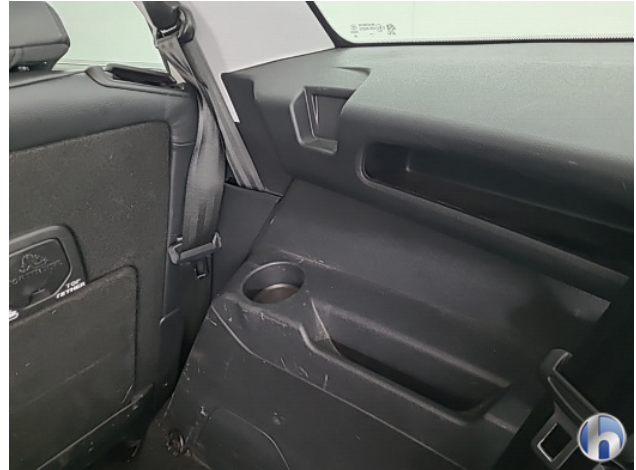
3. Hoedenplank
Gebruikssporen - Aanvaardbaar

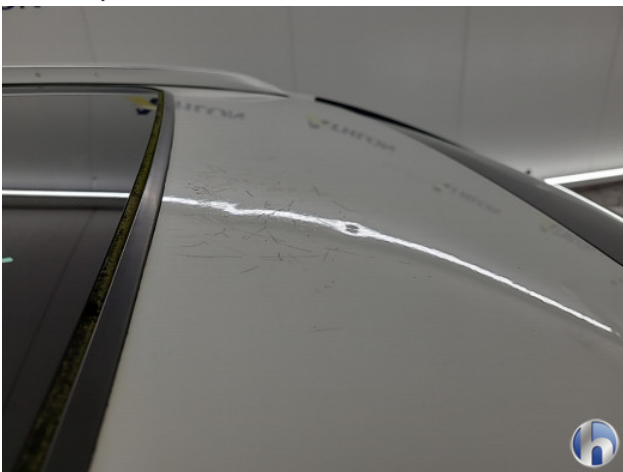
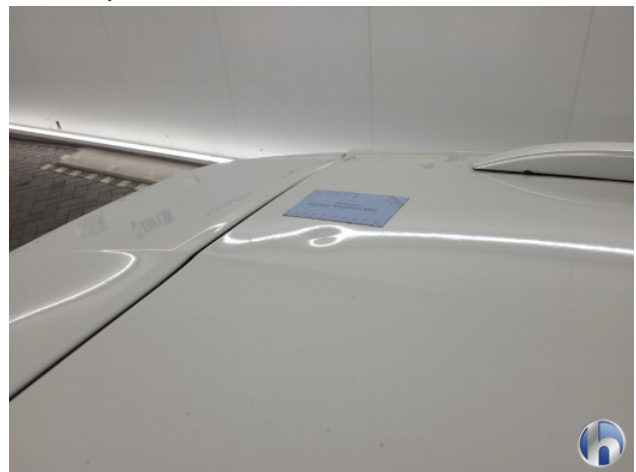
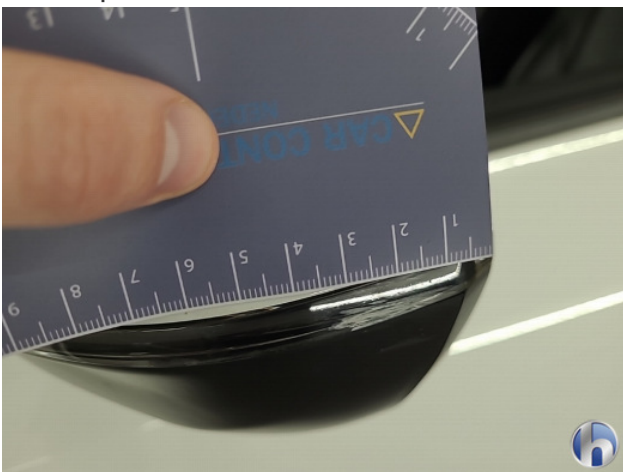
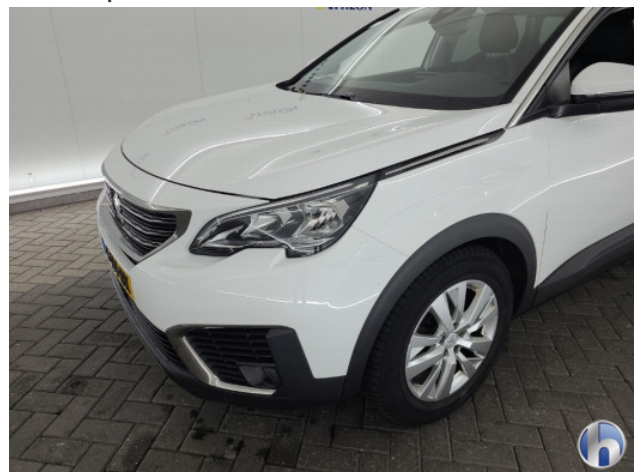
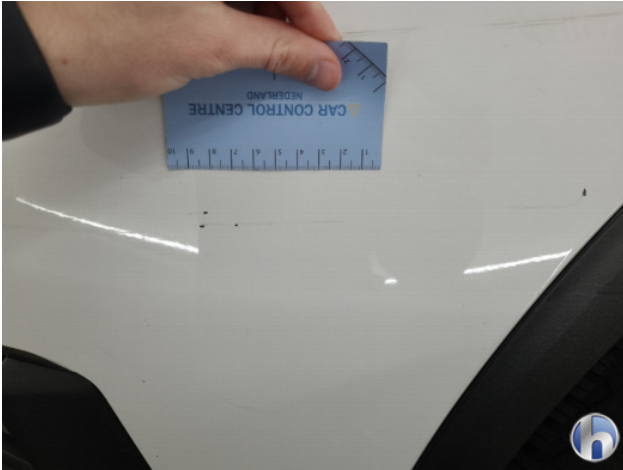
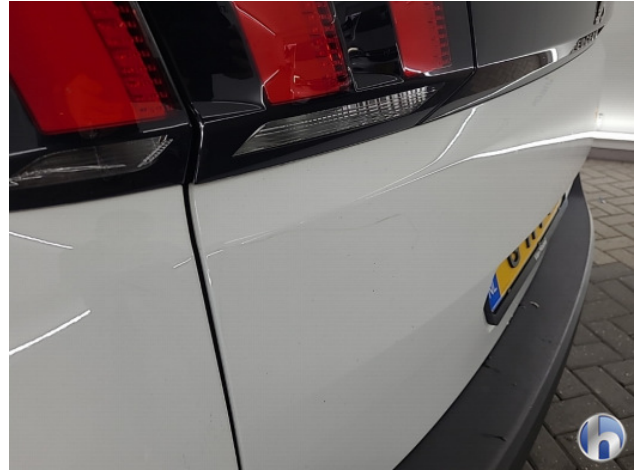
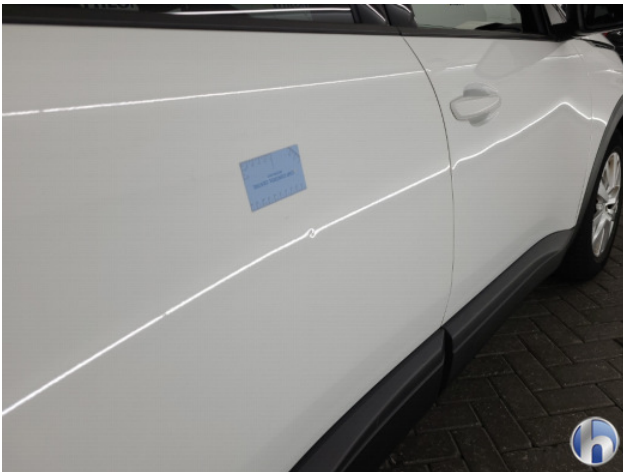
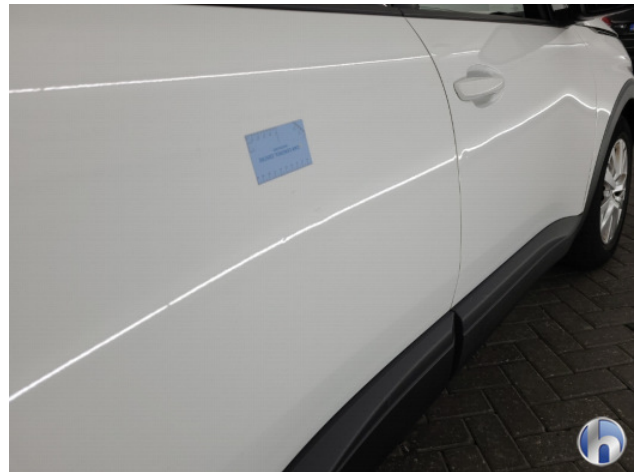
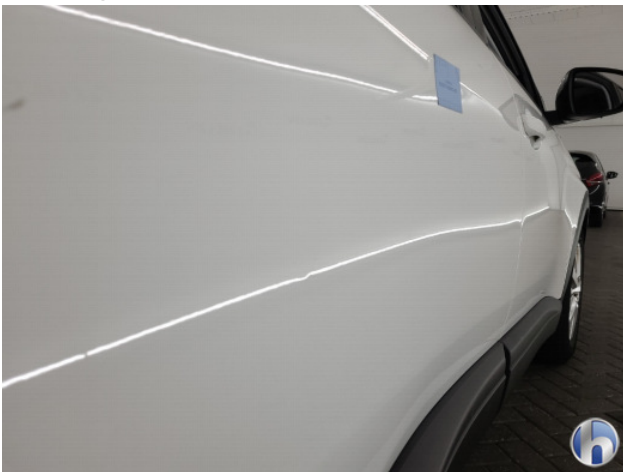
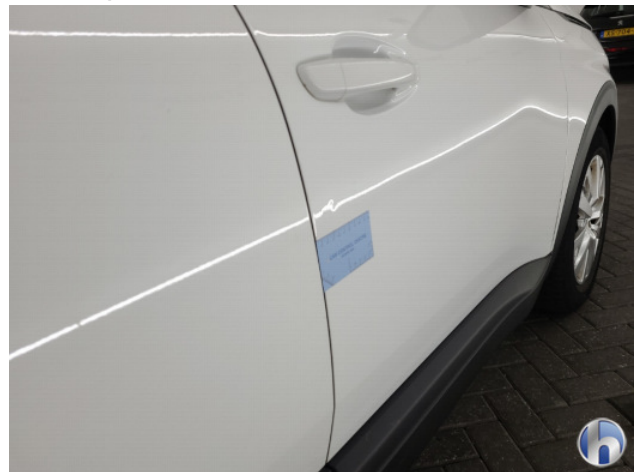
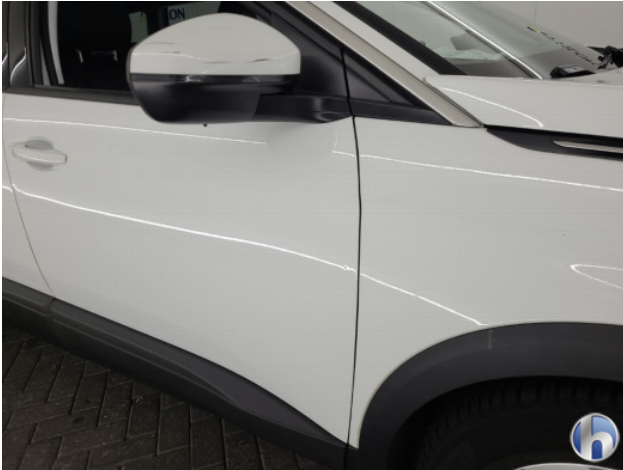
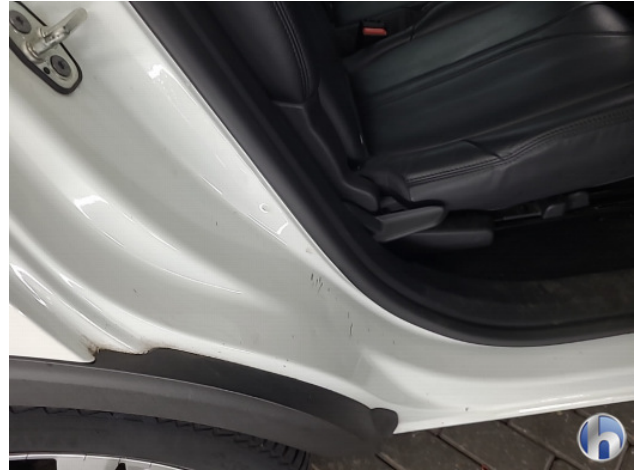
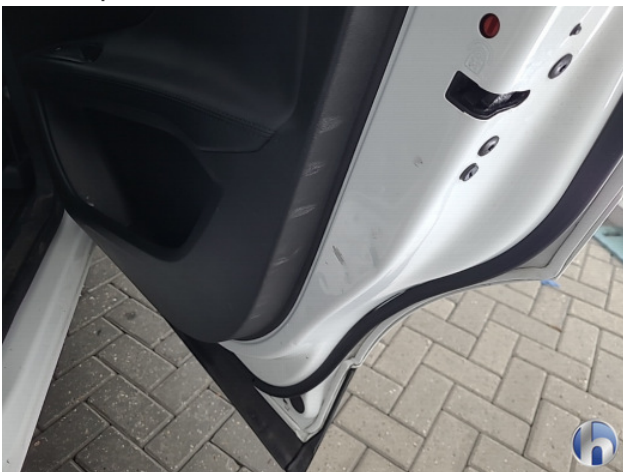
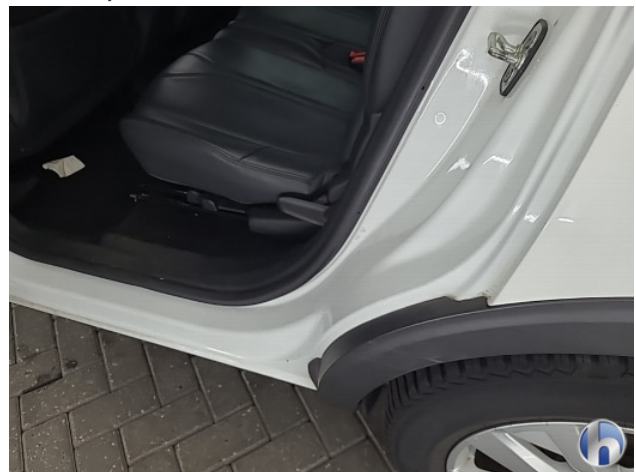
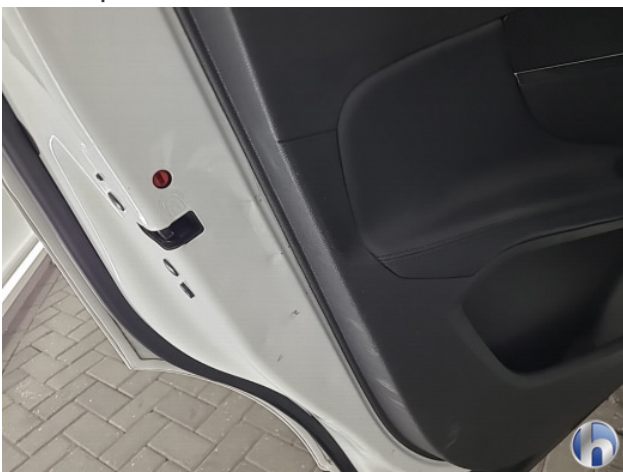
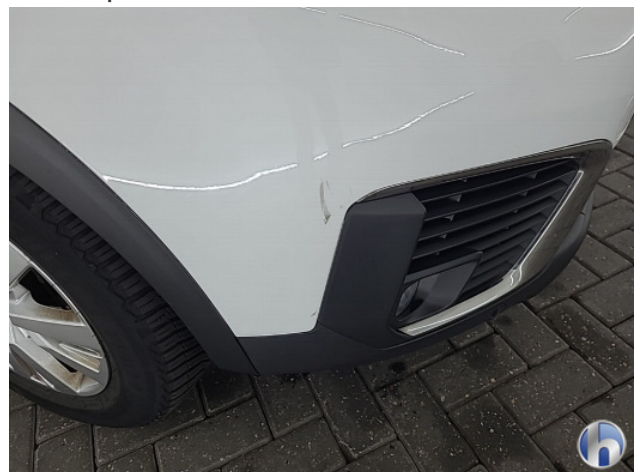
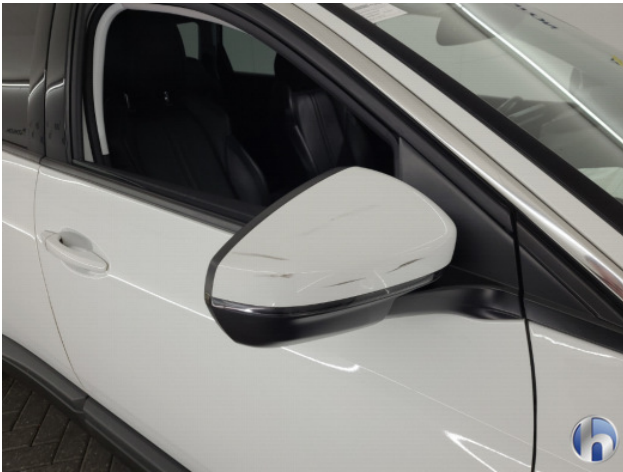
4. diverse
Gebruikssporen - Aanvaardbaar

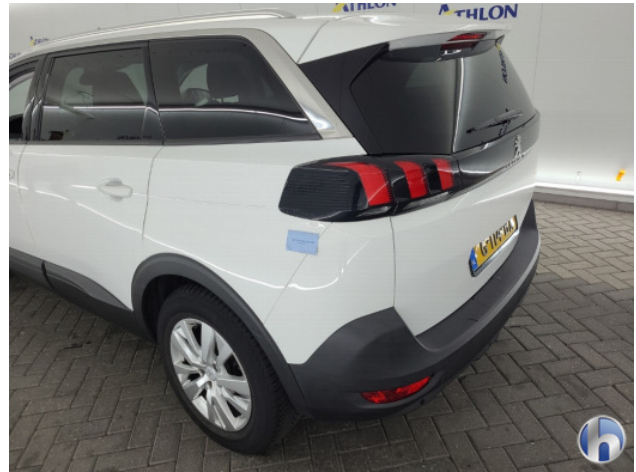
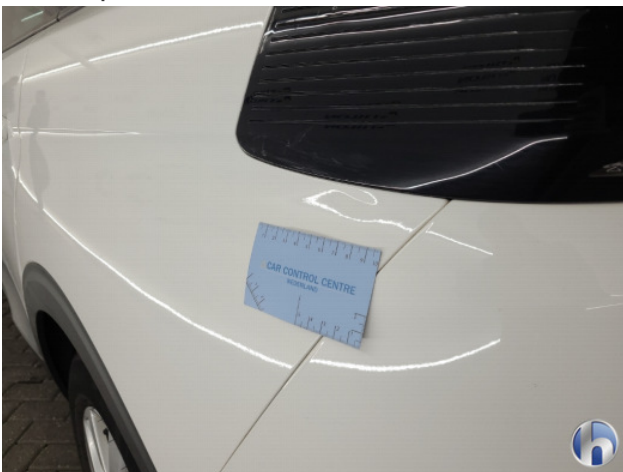
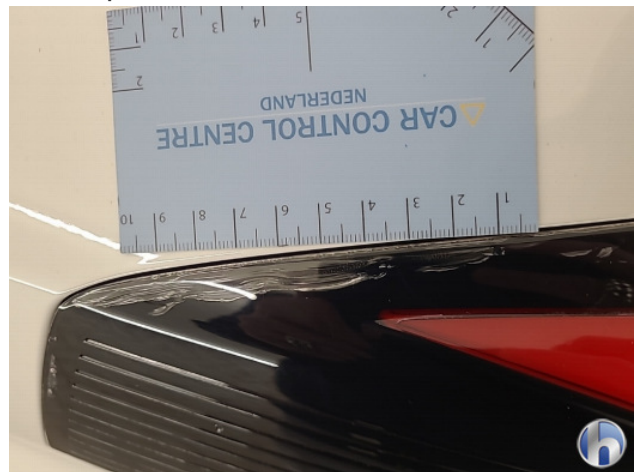
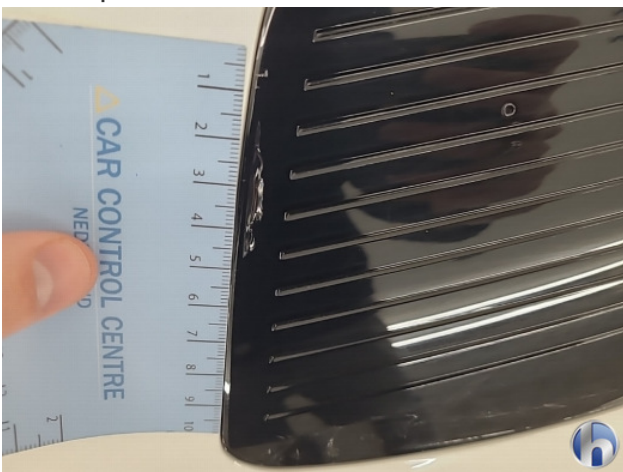
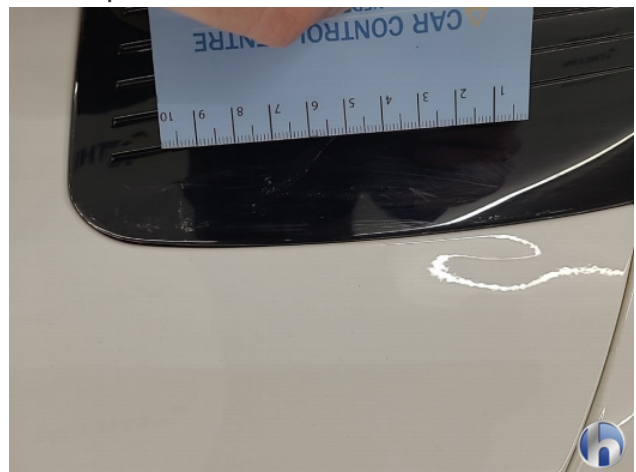
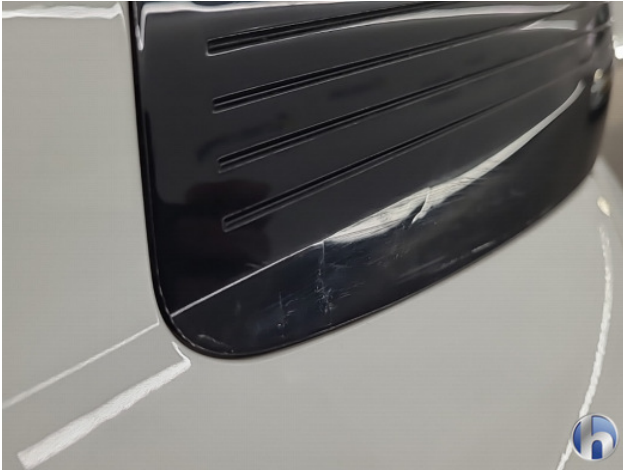
5. Achterlicht links
Gebruikssporen - Aanvaardbaar

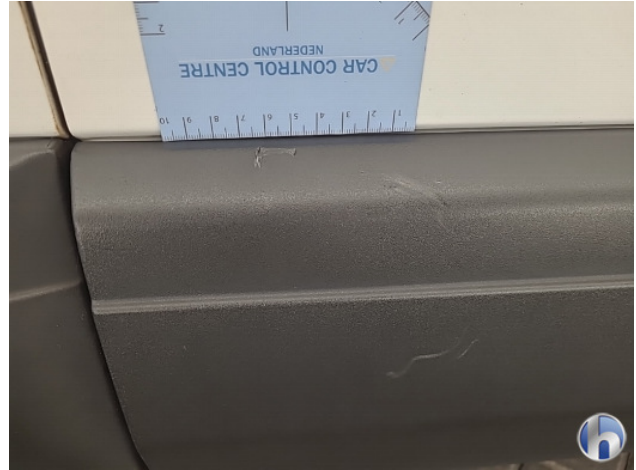
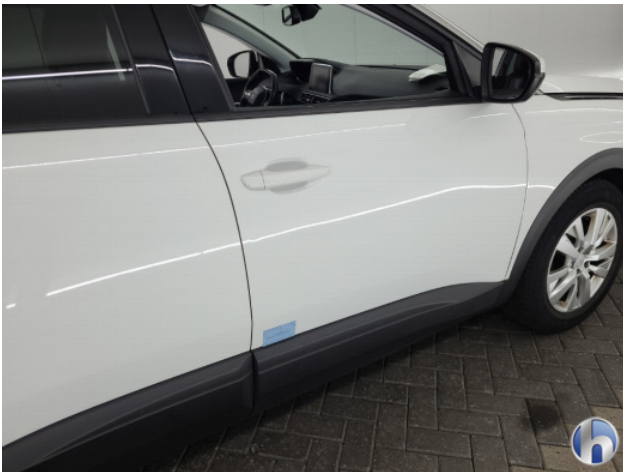
6. stootlijst rechtsvoor
Gebruikssporen - Aanvaardbaar
