Inname rapport

Order Nummer: 0000000756254-NL870
Inspectie locatie: Veluwezoom 4 , 1327 AG ALMERE
Inspectie datum: 12.04.2024
Kenteken: K-713-BZ

Peugeot 108;Hatchback;Petrol;Manual;

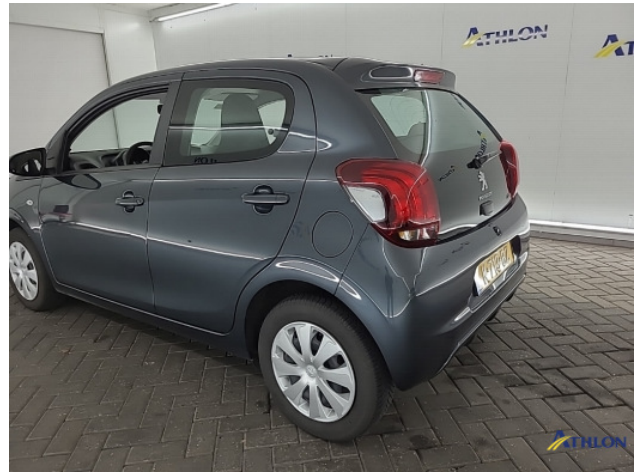
1. diverse
Gebruikssporen

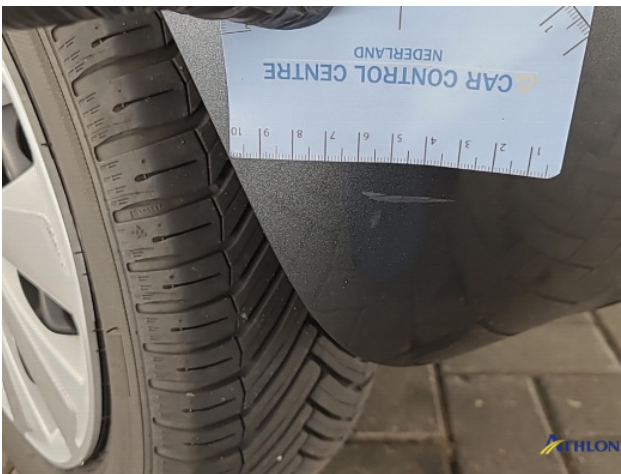
1. diverse
Gebruikssporen

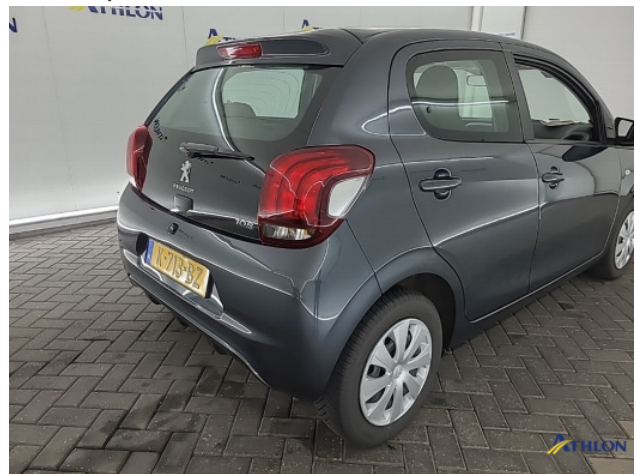
1. diverse
Gebruikssporen

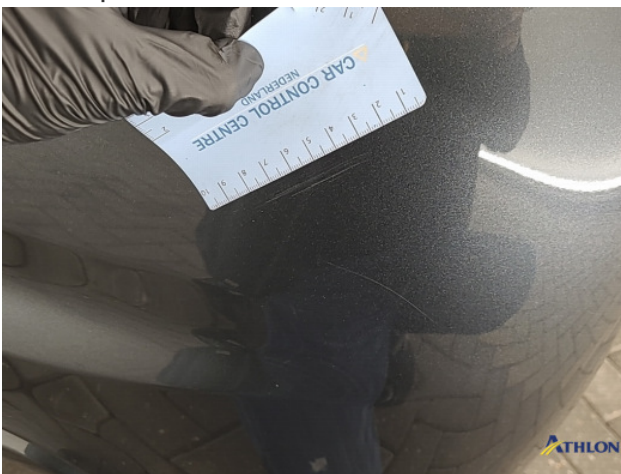
1. diverse
Gebruikssporen

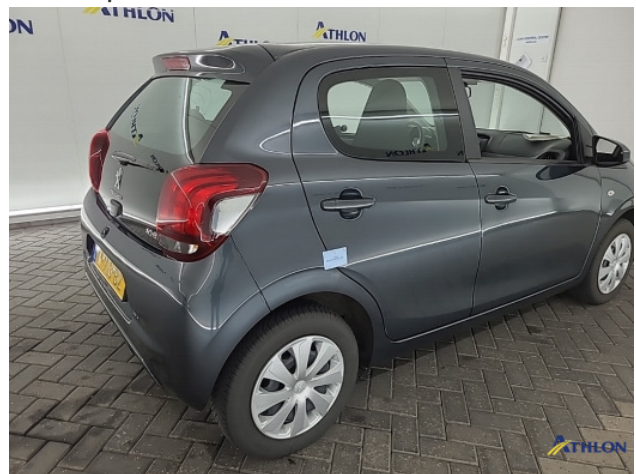
1. diverse
Gebruikssporen

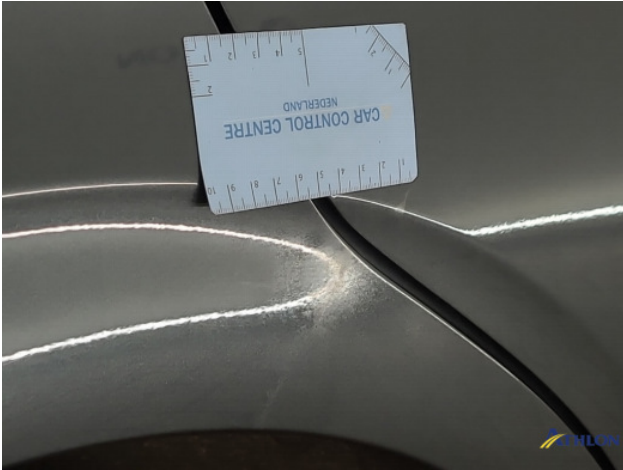
1. diverse
Gebruikssporen

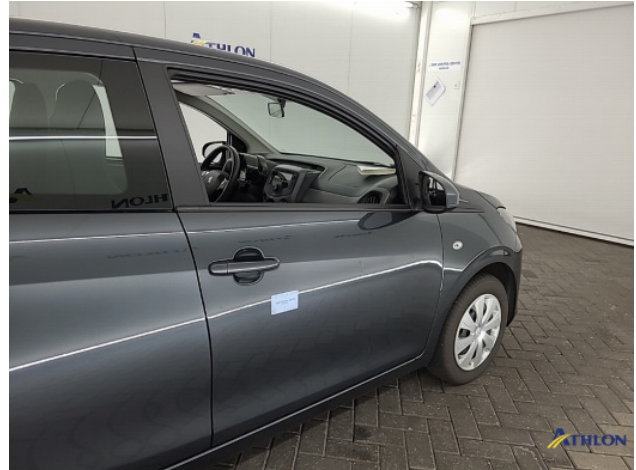
1. diverse
Gebruikssporen

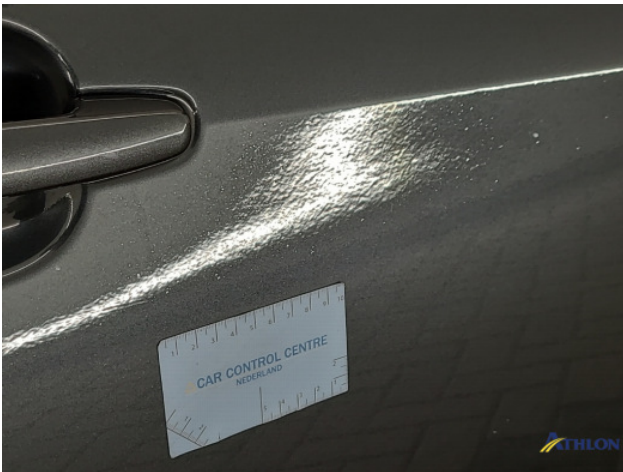
1. diverse
Gebruikssporen
