Inname rapport

Order Nummer: 0000000753309-NL876
Inspectie locatie: Veluwezoom 4 , 1327 AG ALMERE
Inspectie datum: 20.03.2024
Kenteken: H-004-GV

MAZDA MAZDA3

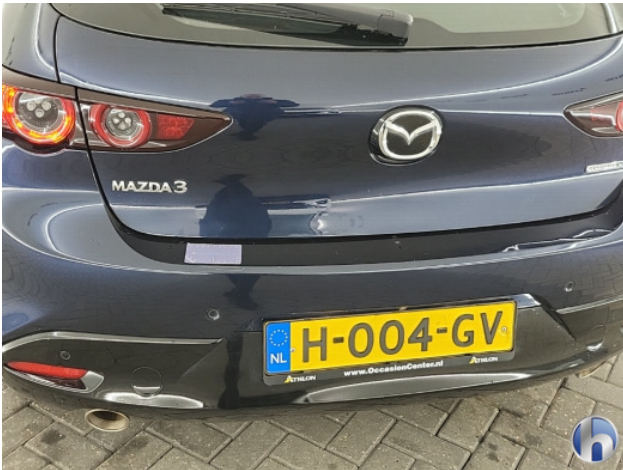
1. Achterbumper
Gebruikssporen - Aanvaardbaar

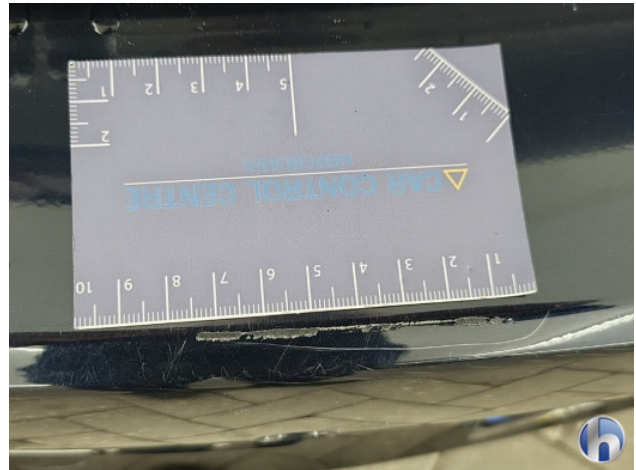
1. Achterbumper
Gebruikssporen - Aanvaardbaar

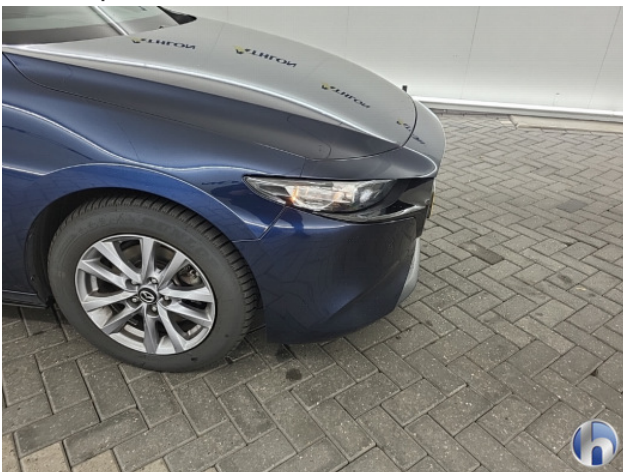
2. Voorbumper
Gebruikssporen - Aanvaardbaar

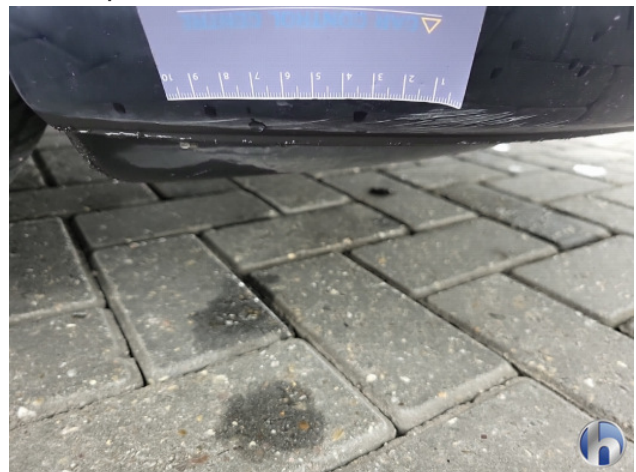
2. Voorbumper
Gebruikssporen - Aanvaardbaar

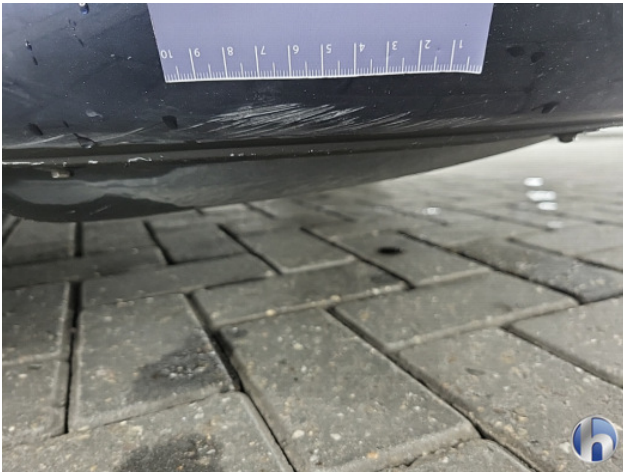
2. Voorbumper
Gebruikssporen - Aanvaardbaar

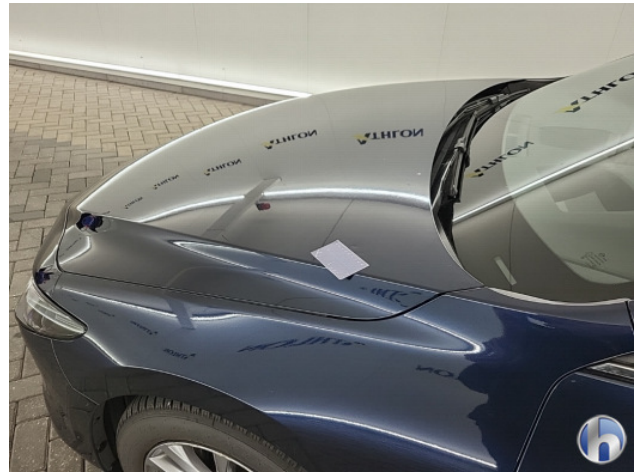
3. diverse
Gebruikssporen - Aanvaardbaar

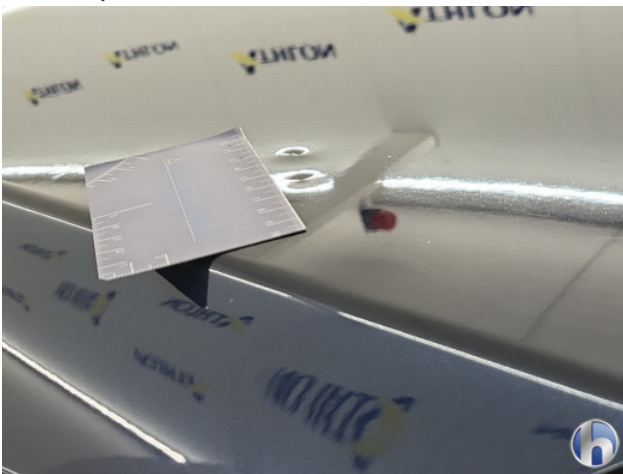
3. diverse
Gebruikssporen - Aanvaardbaar

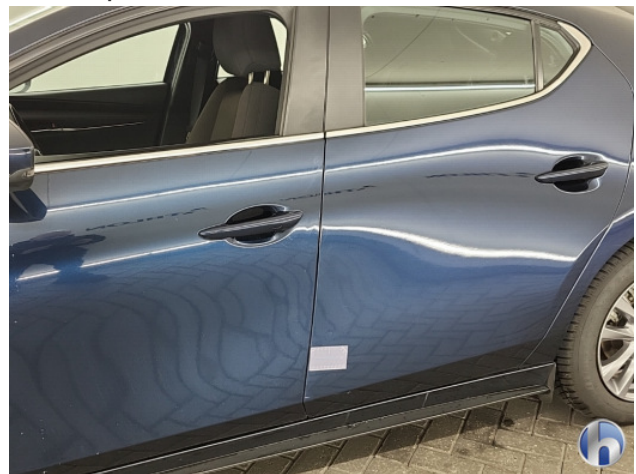
3. diverse
Gebruikssporen - Aanvaardbaar

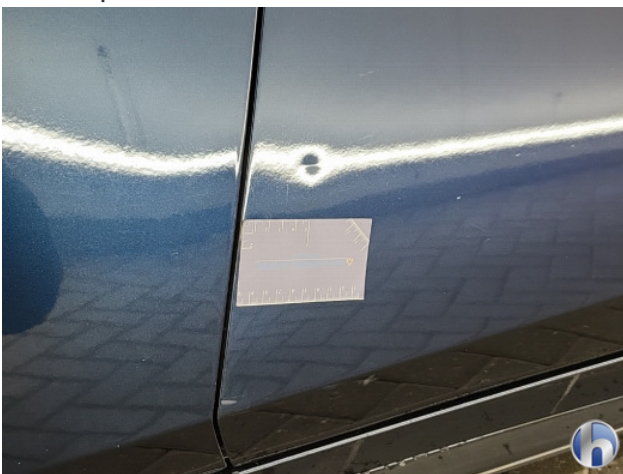
3. diverse
Gebruikssporen - Aanvaardbaar

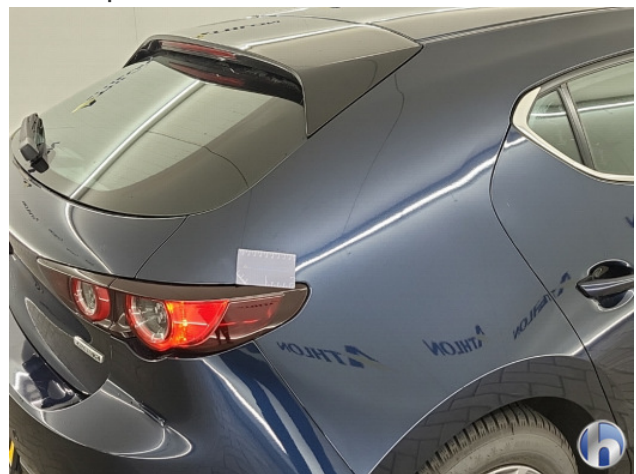
3. diverse
Gebruikssporen - Aanvaardbaar

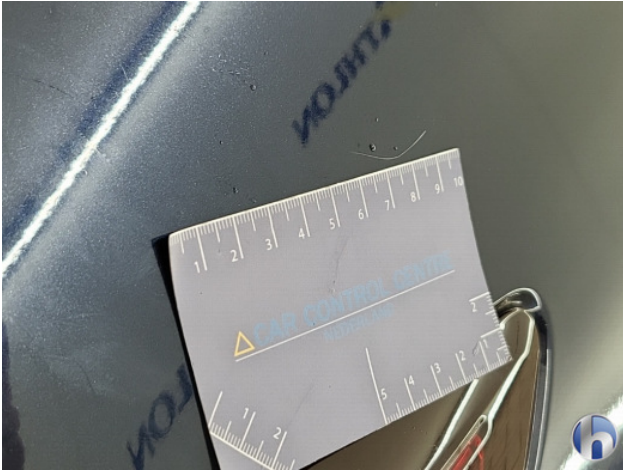
3. diverse
Gebruikssporen - Aanvaardbaar

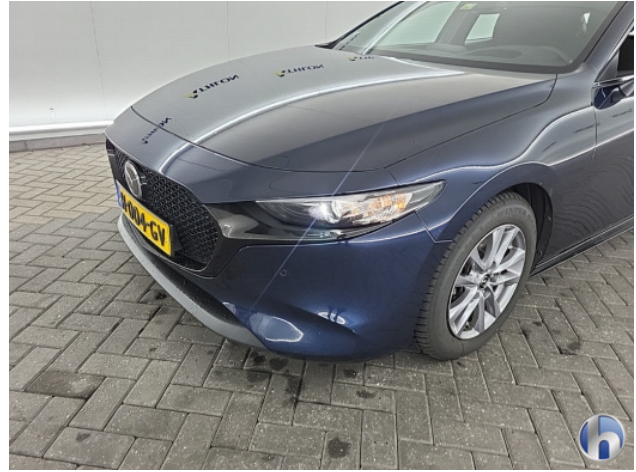
3. diverse
Gebruikssporen - Aanvaardbaar

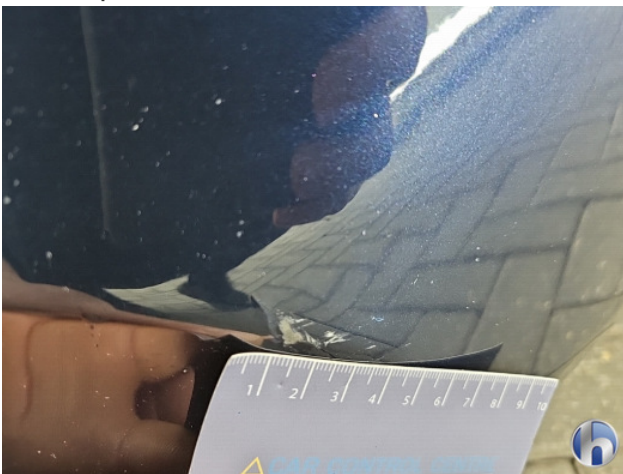
3. diverse
Gebruikssporen - Aanvaardbaar

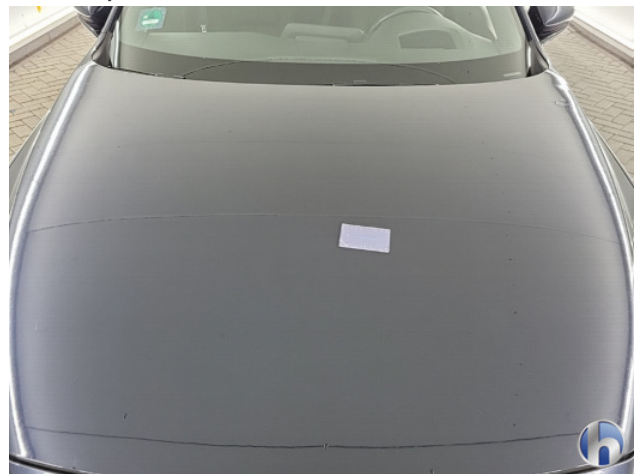
3. diverse
Gebruikssporen - Aanvaardbaar

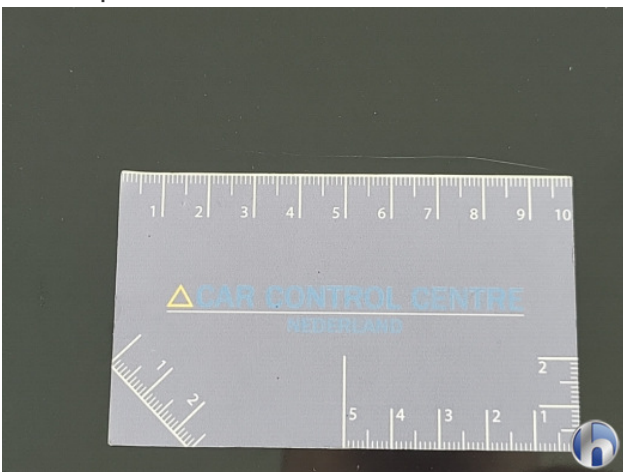
3. diverse
Gebruikssporen - Aanvaardbaar
