## Inname rapport

**Order Nummer:** 0000000757413-NL876  
**Inspectie locatie:** Veluwezoom 4 , 1327 AG ALMERE  
**Inspectie datum:** 15.04.2024  
**Kenteken:** P-621-XN

#### Peugeot 308 SW;Hatchback;Petrol;Manual;

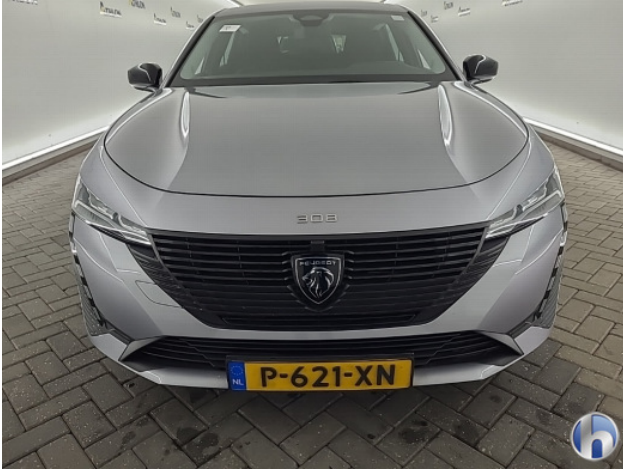
1. diverse schades  
**Gebruikssporen - Aanvaardbaar**

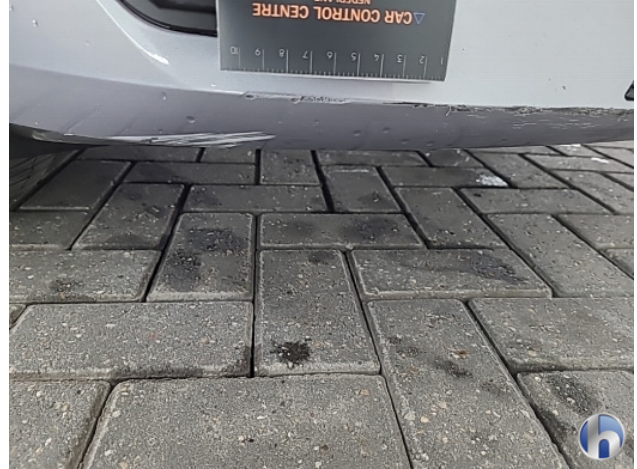
1. diverse schades  
**Gebruikssporen - Aanvaardbaar**

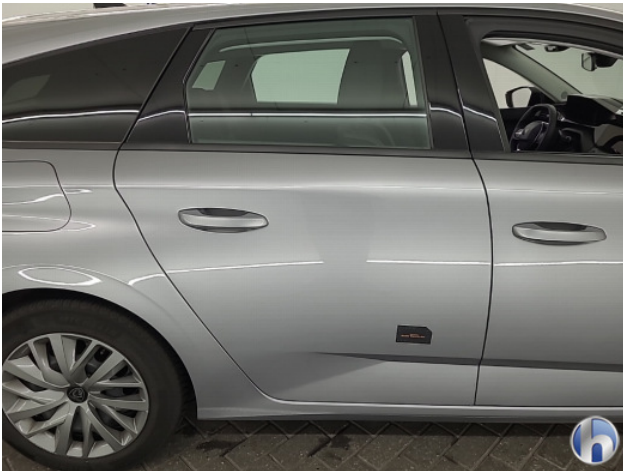
1. diverse schades  
**Gebruikssporen - Aanvaardbaar**

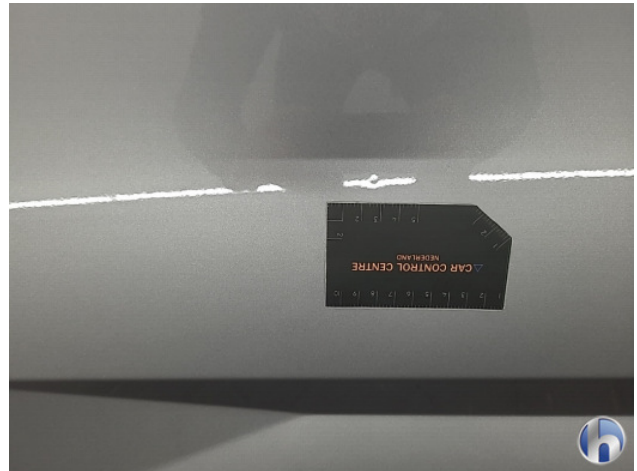
1. diverse schades  
**Gebruikssporen - Aanvaardbaar**

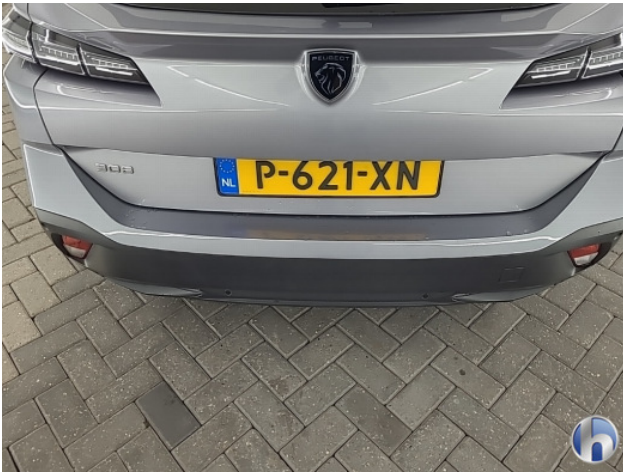
1. diverse schades  
Gebruikssporen - Aanvaardbaar

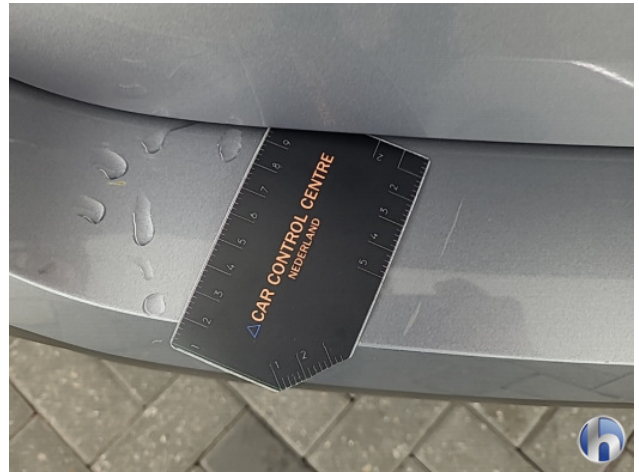
1. diverse schades  
Gebruikssporen - Aanvaardbaar

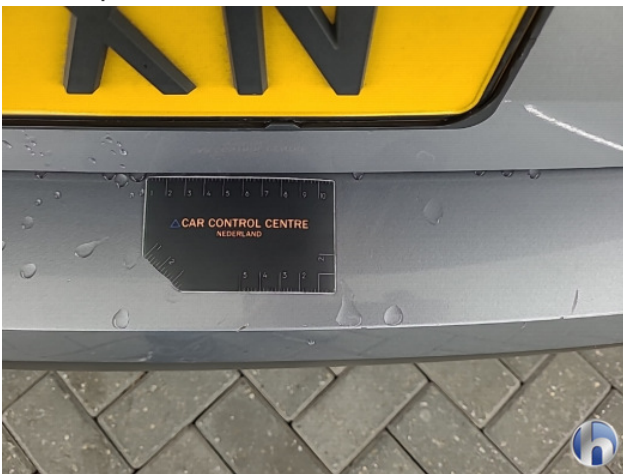
1. diverse schades  
Gebruikssporen - Aanvaardbaar

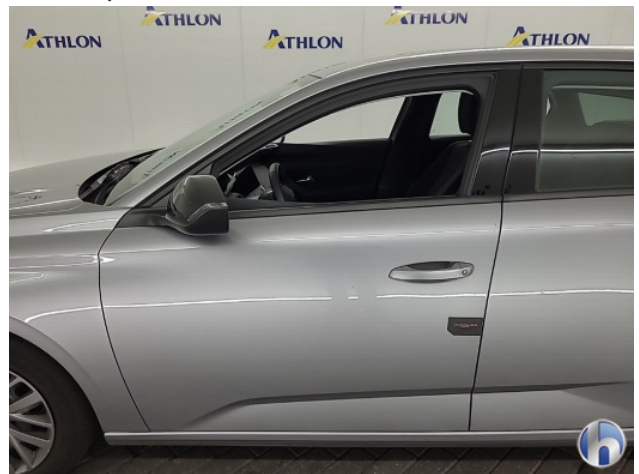
1. diverse schades  
Gebruikssporen - Aanvaardbaar

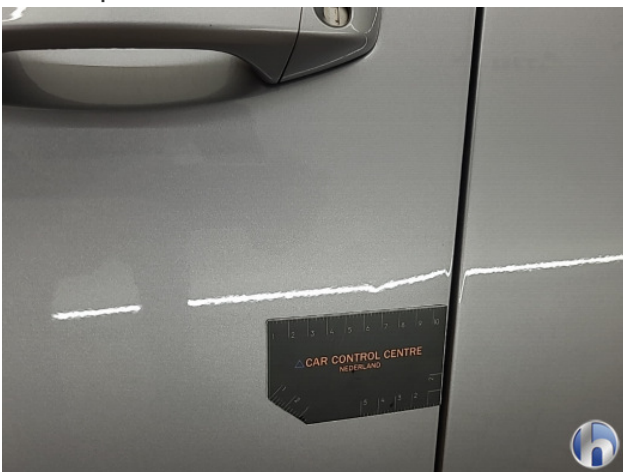
1. diverse schades  
Gebruikssporen - Aanvaardbaar

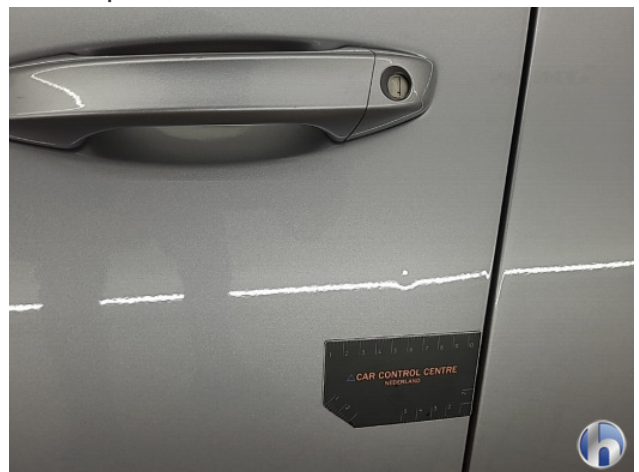
1. diverse schades  
Gebruikssporen - Aanvaardbaar
