Rapport nummer: 0000000646188-NL170
Inspectie plaats: ALMERE
Bezichtigingdatum: 24.02.2020
Vlag : SF-214-L

Skoda SuperB Combi

VIN:	TMBJG9NP4J7578394	Kilometerstand afgelezen:	100696 km
Eerste registratie / Bouwjaar:	22.03.2018 / 0	Bezichtigingdatum / -plaats:	24.02.2020 ALMERE
Voertuig type:	Personenauto	Voertuig type:	Stationwagen
HSN/TSN:	null//null	Auto rookvrij:	ja
Conditie exterieur:	3 - Toestand bevredigend	Conditie interieur:	3 - Toestand bevredigend

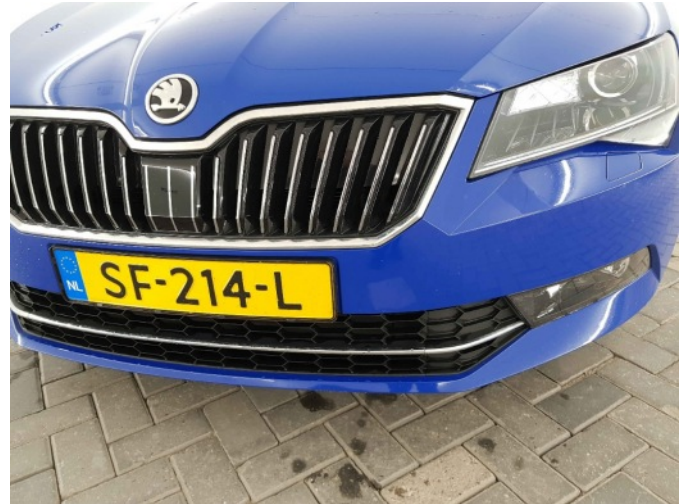
1. Voorbumper

- 1.) Voorbumper | Krassen
- 2.) Diverse | Gebruikssporen

Krassen

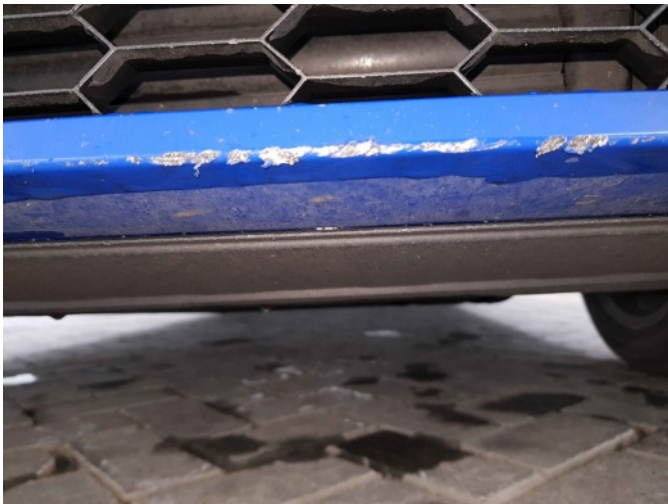
1. Voorbumper

Krassen

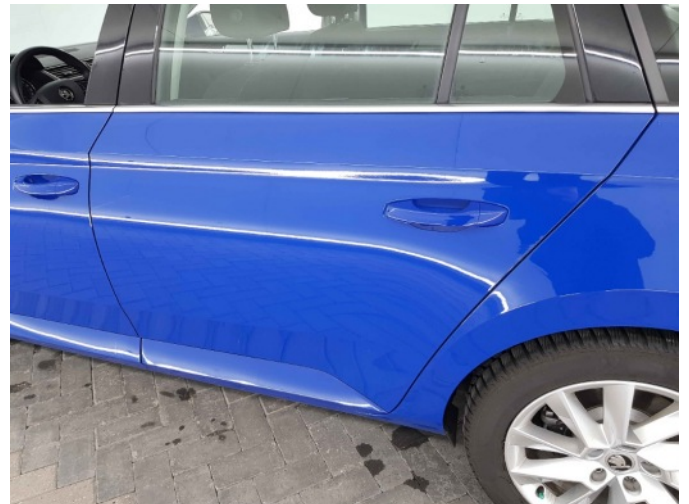
2. Diverse

Gebruikssporen

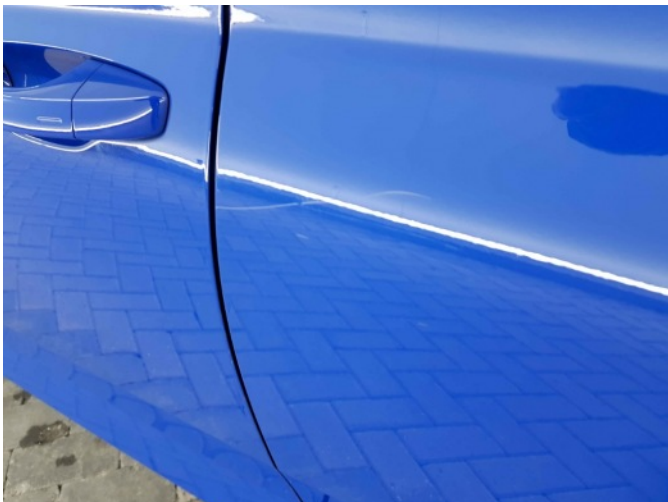
2. Diverse

Gebruikssporen

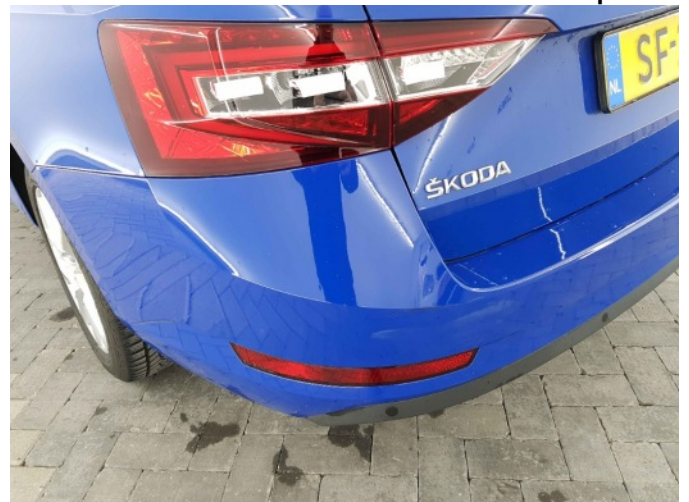
2. Diverse

Gebruikssporen

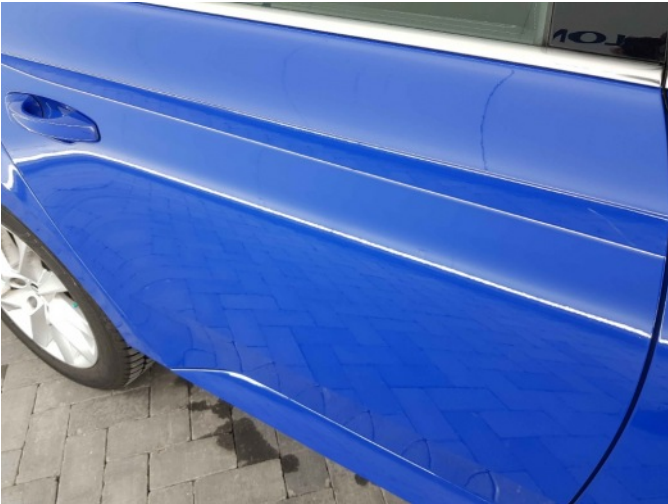
2. Diverse

Gebruikssporen
