Inname rapport

Order Nummer: 0000000753096-NL876
Inspectie locatie: Veluwezoom 4 , 1327 AG ALMERE
Inspectie datum: 19.03.2024
Kenteken: XR-399-N

BMW I3

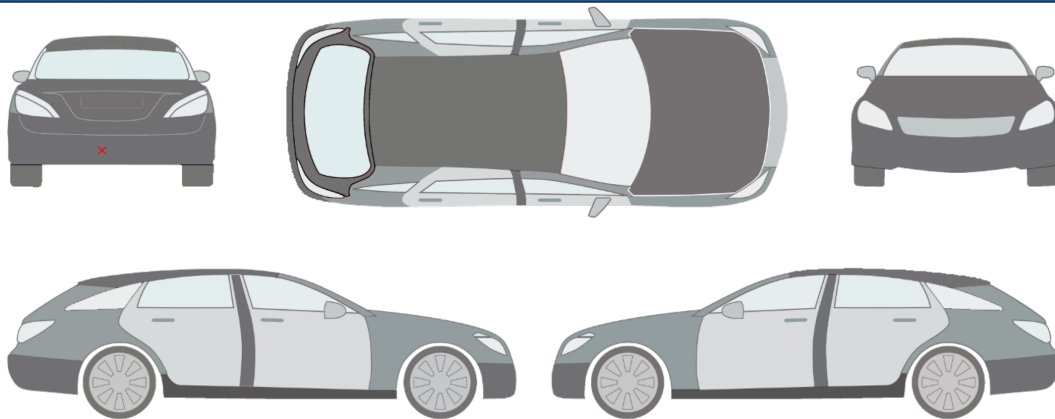
- 1.) Achterbumper | Gebruikssporen
- 2.) Wielkuip achter - rechts | Schaafplek
- 3.) diverse | Gebruikssporen
- 4.) lakonthechting | Beschadigd
- 5.) Wielkuip achter - links | Schaafplek

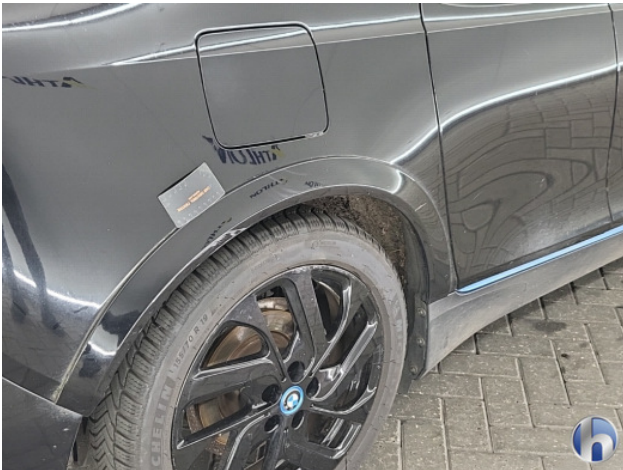
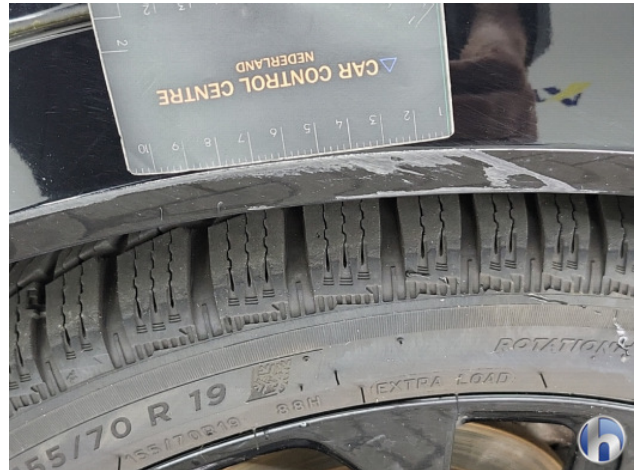
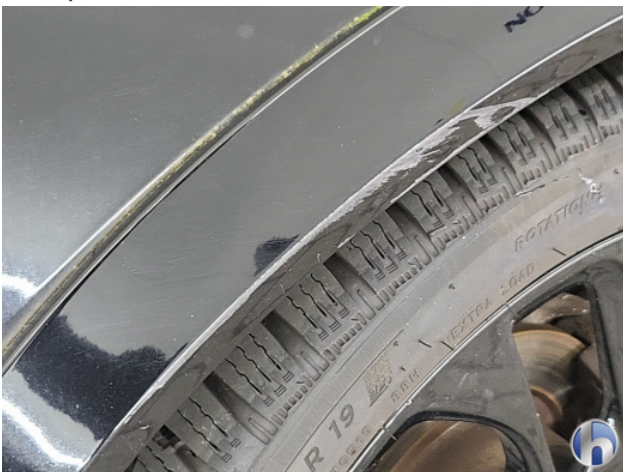
1. Wielkuip achter - rechts
Schaafplek - Vernieuwen

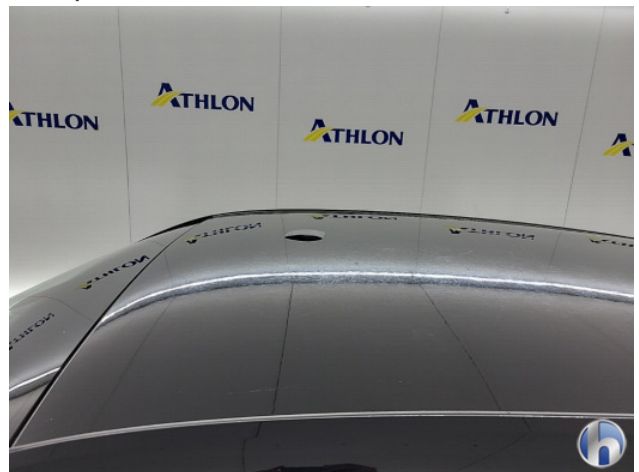
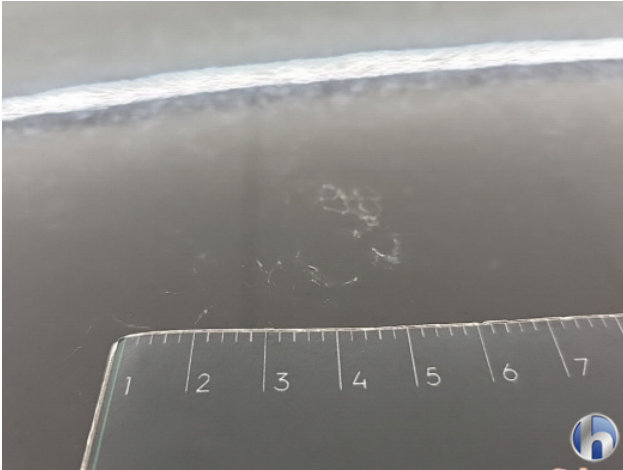
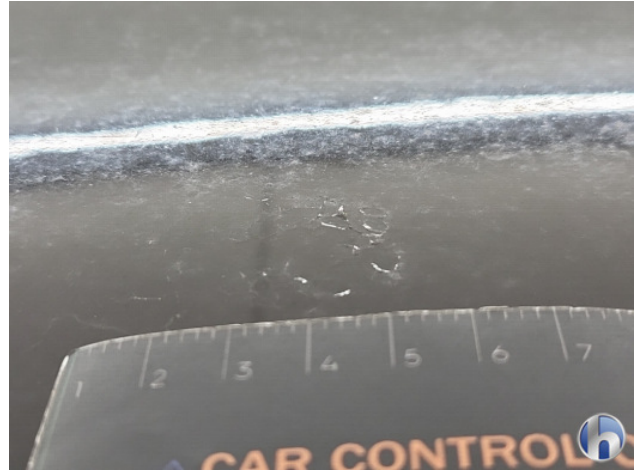
2. lakonthechting
Beschadigd - Spuiten

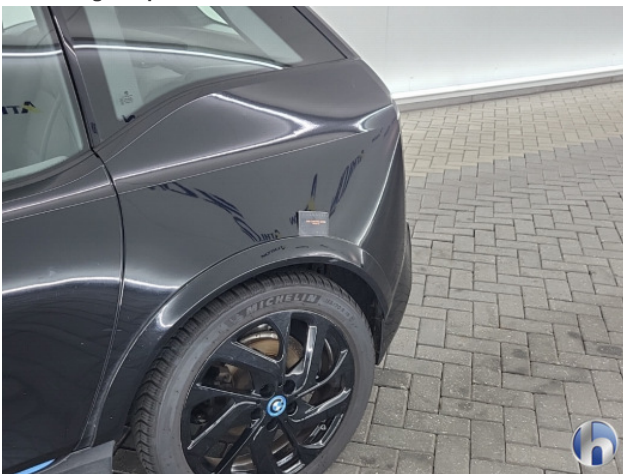
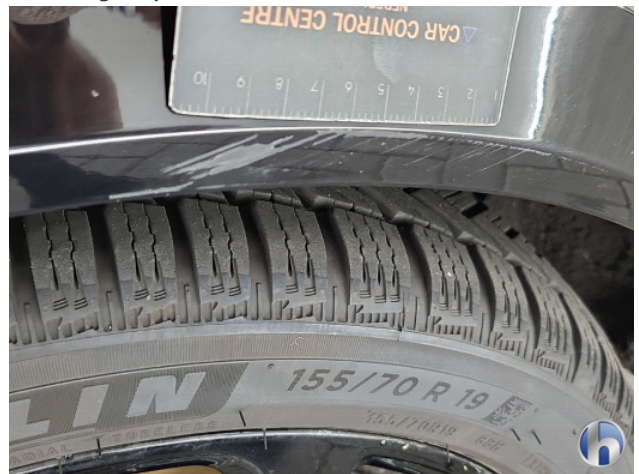
3. Wielkuip achter - links
Schaafplek - Vernieuwen

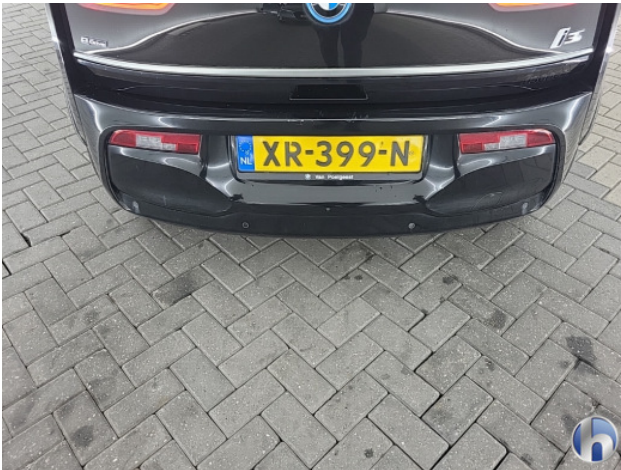
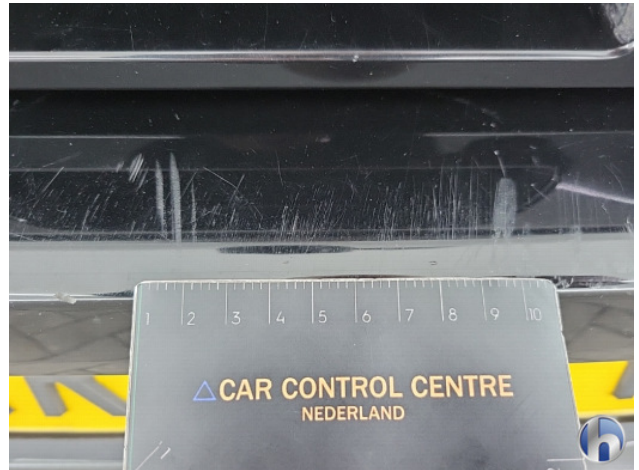
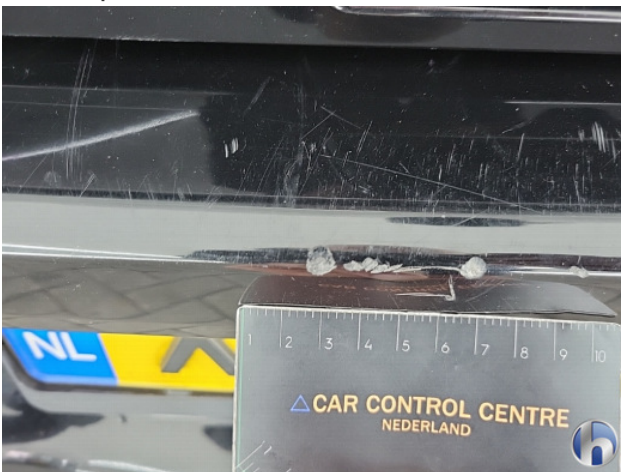
1. Achterbumper
Gebruikssporen - Aanvaardbaar

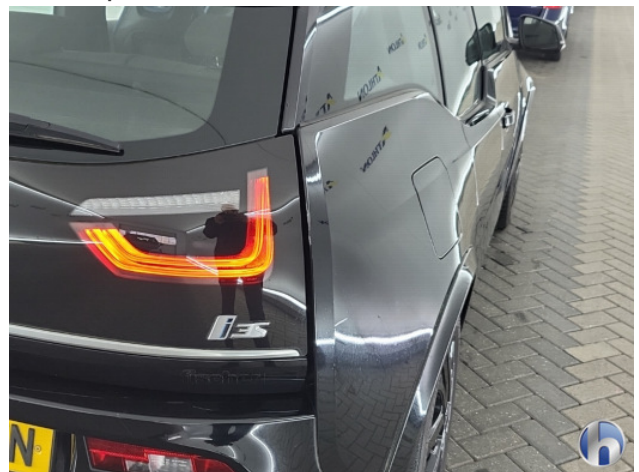
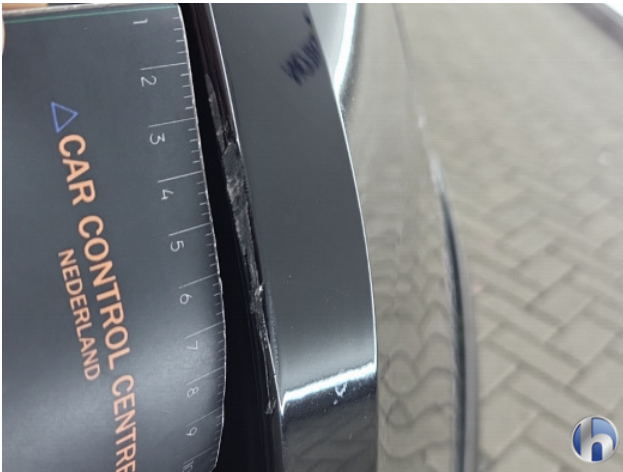
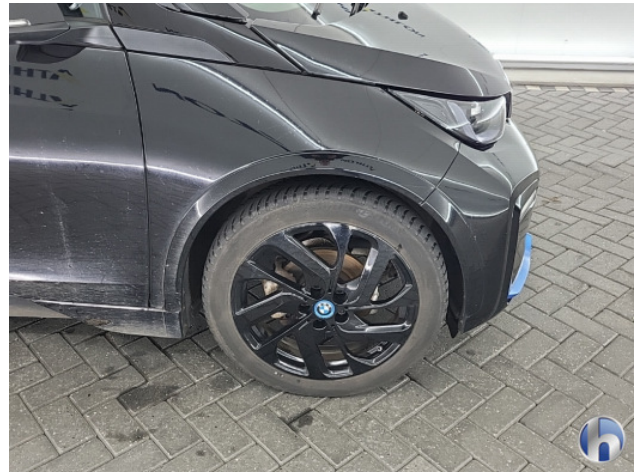
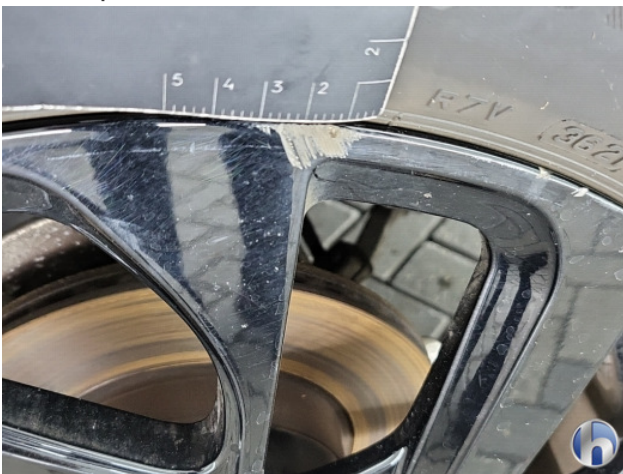
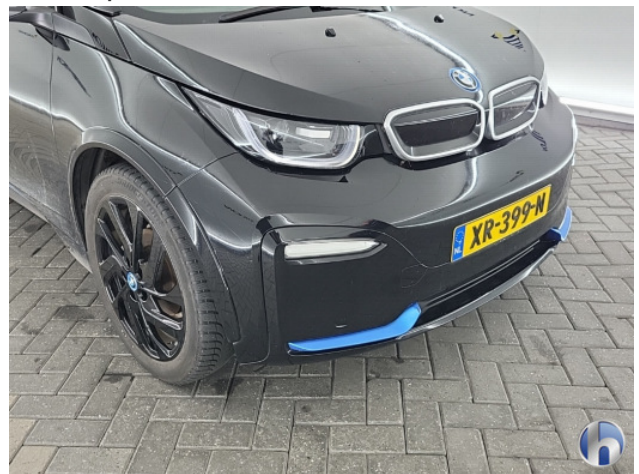
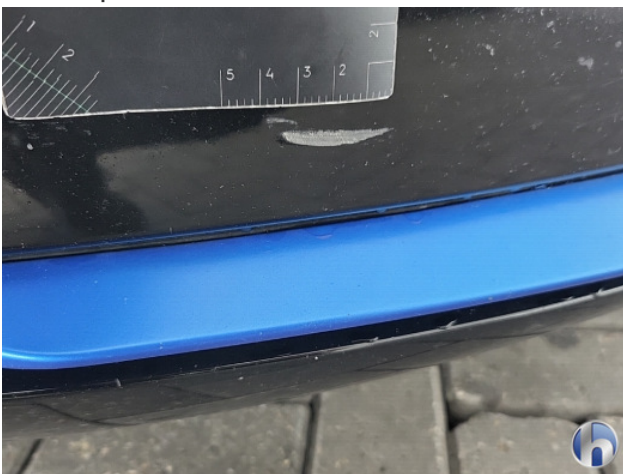
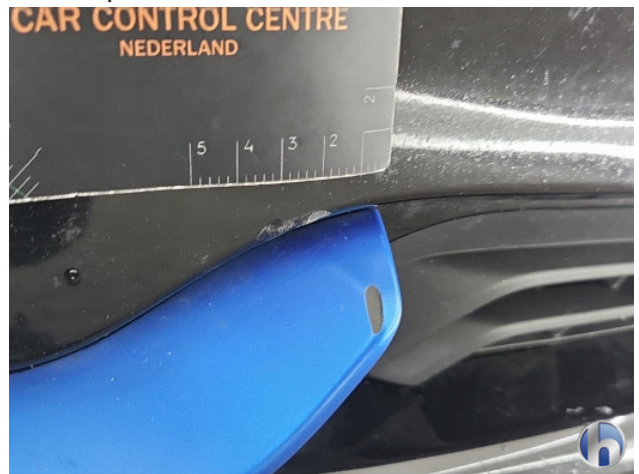
2. diverse
Gebruikssporen - Aanvaardbaar
