## Inname rapport

**Order Nummer:** 0000000753096-NL870  
**Inspectie locatie:** Veluwezoom 4 , 1327 AG ALMERE  
**Inspectie datum:** 19.03.2024  
**Kenteken:** XR-399-N

#### BMW I3

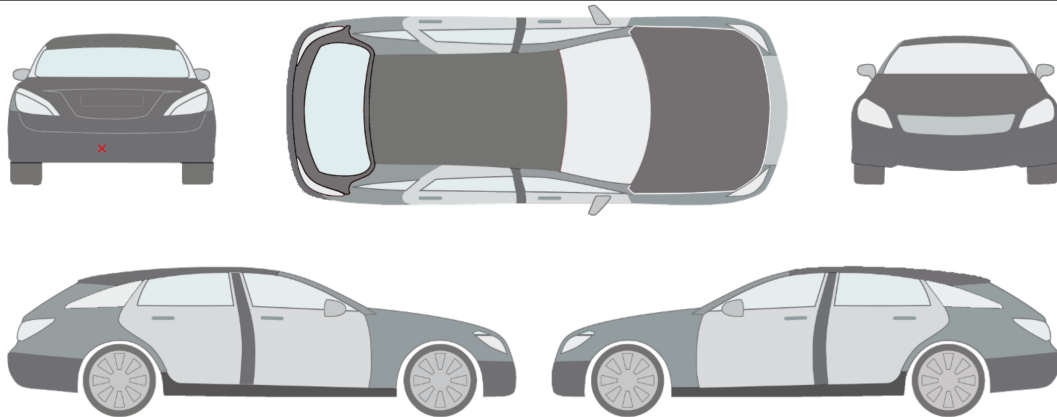
- 1.) Achterbumper | Gebruikssporen
- 2.) Wielkuip achter - rechts | Schaafplek
- 3.) diverse | Gebruikssporen
- 4.) lakonthechting | Beschadigd
- 5.) Wielkuip achter - links | Schaafplek

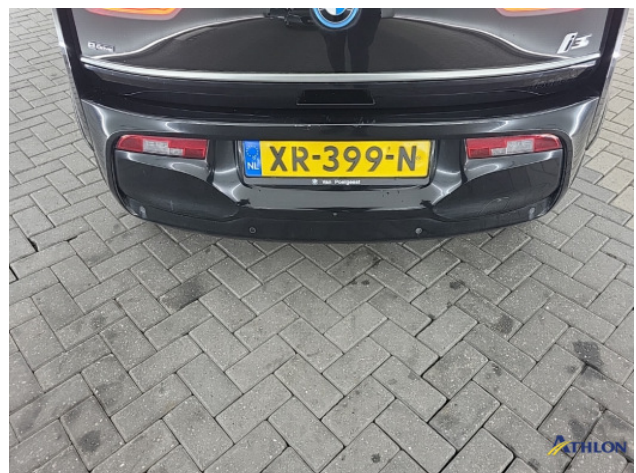
1. Achterbumper  
Gebruikssporen

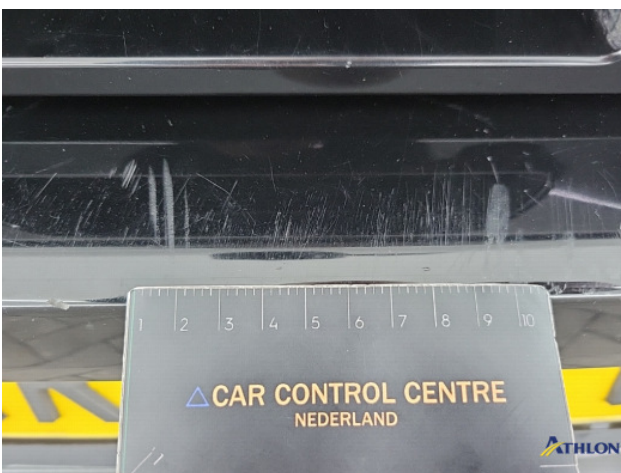
1. Achterbumper  
Gebruikssporen

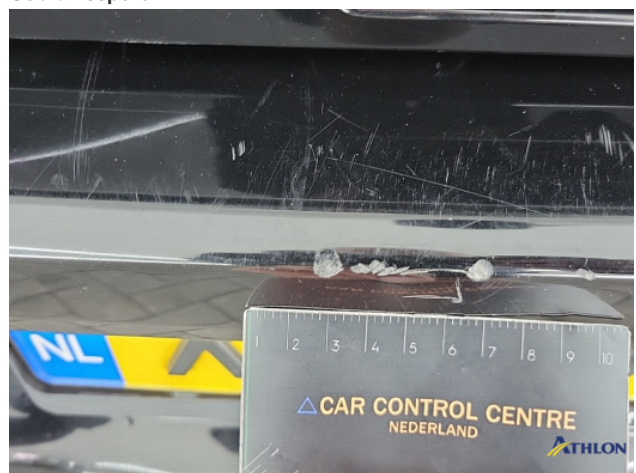
1. Achterbumper  
Gebruikssporen

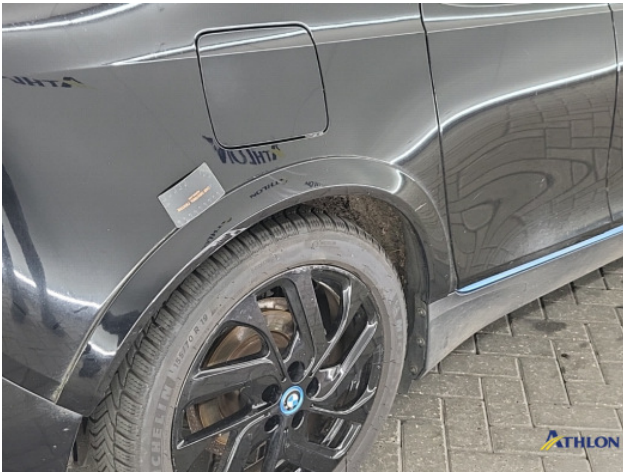
2. Wielkuip achter - rechts  
**Schaafplek**

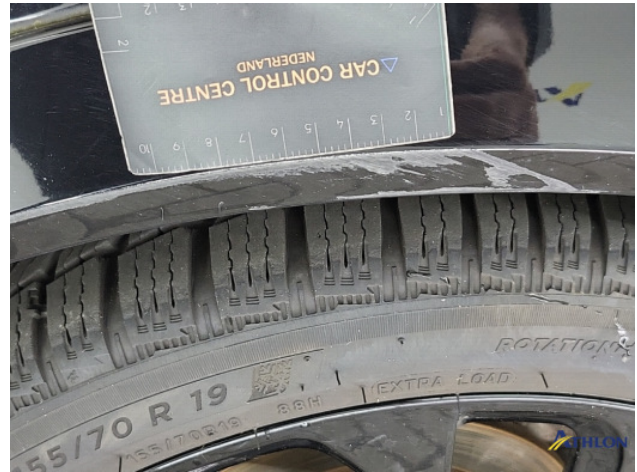
2. Wielkuip achter - rechts  
**Schaafplek**

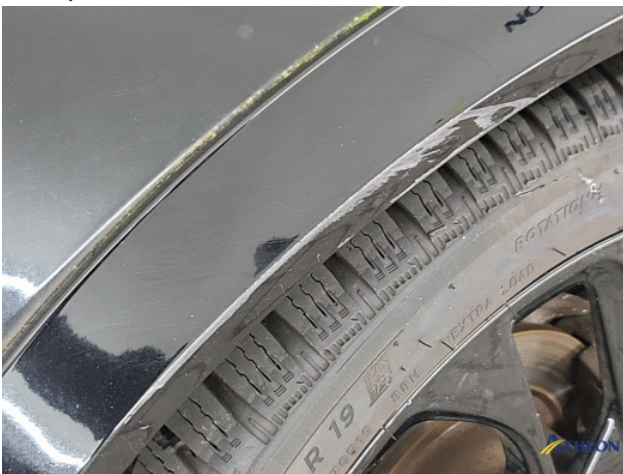
2. Wielkuip achter - rechts  
**Schaafplek**

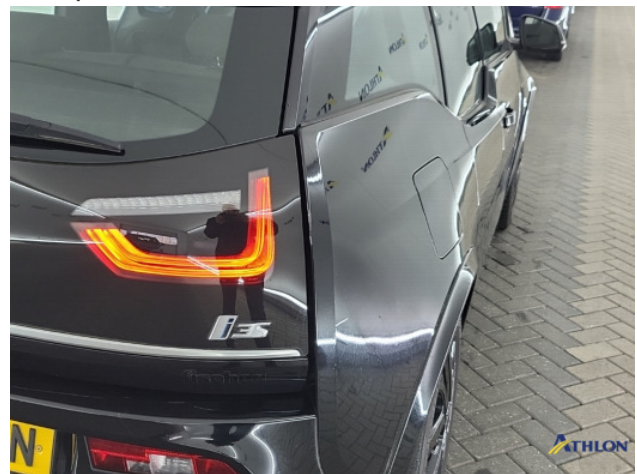
3. diverse  
**Gebruikssporen**

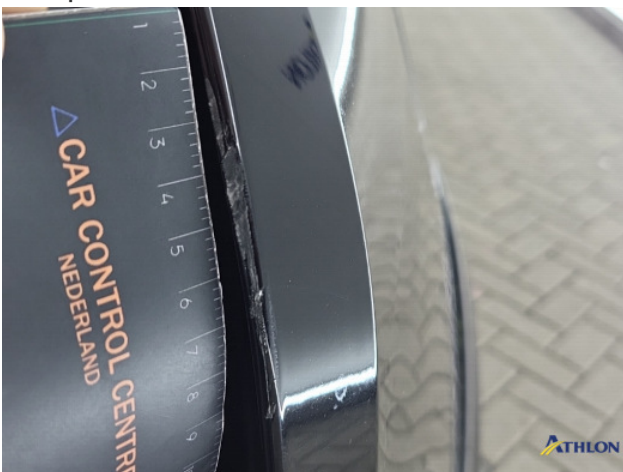
3. diverse  
**Gebruikssporen**

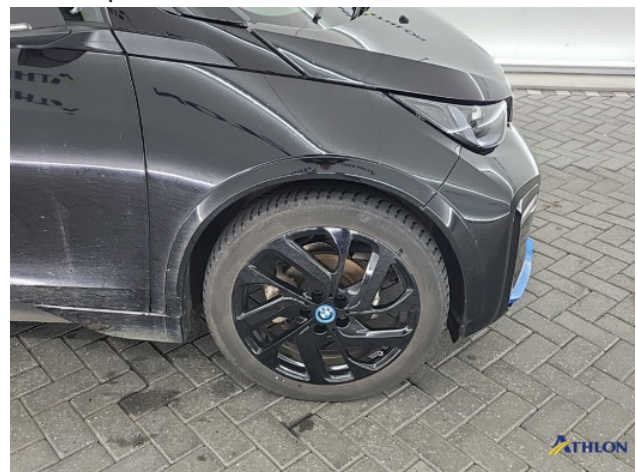
3. diverse  
**Gebruikssporen**

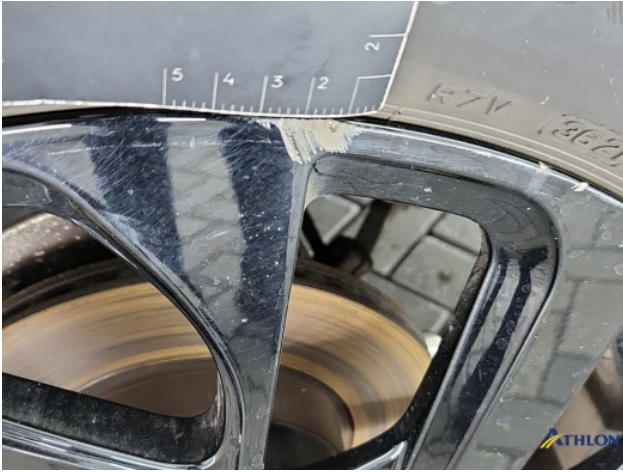
3. diverse  
Gebruikssporen

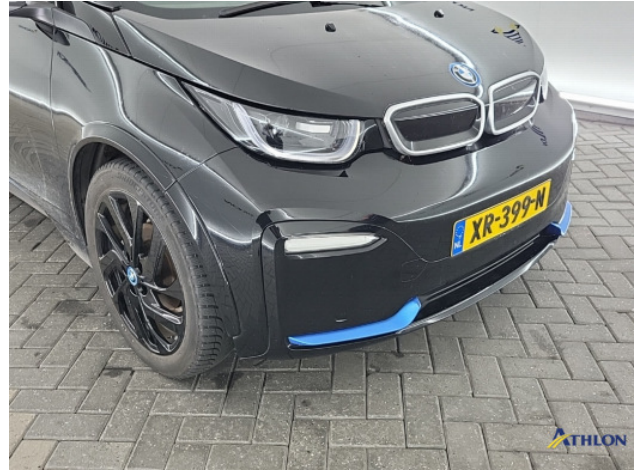
3. diverse  
Gebruikssporen

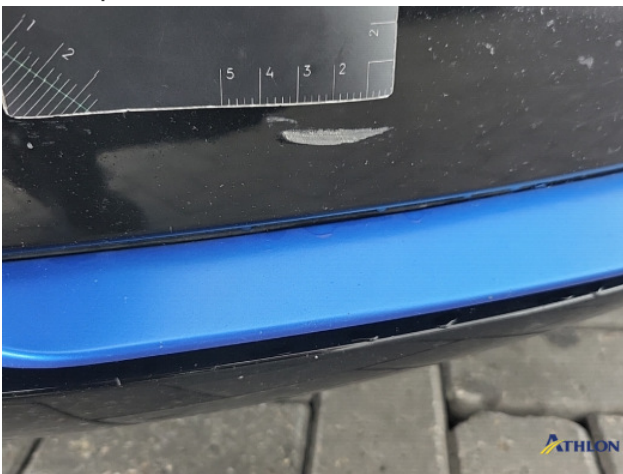
3. diverse  
Gebruikssporen

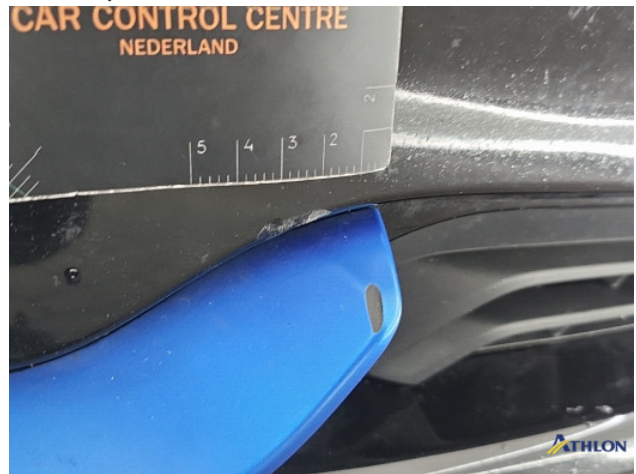
3. diverse  
Gebruikssporen

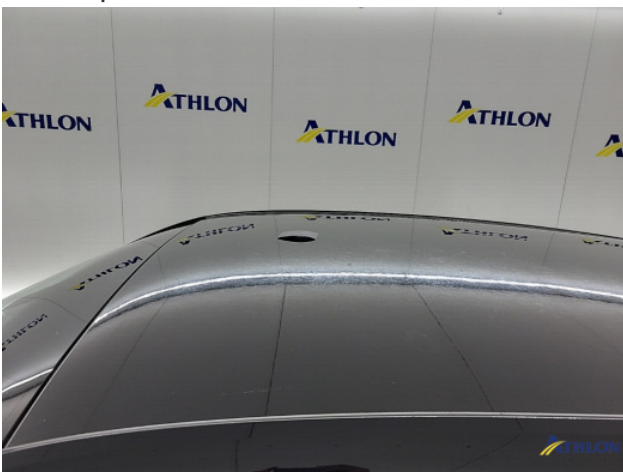
4. lakonthechting  
Beschadigd

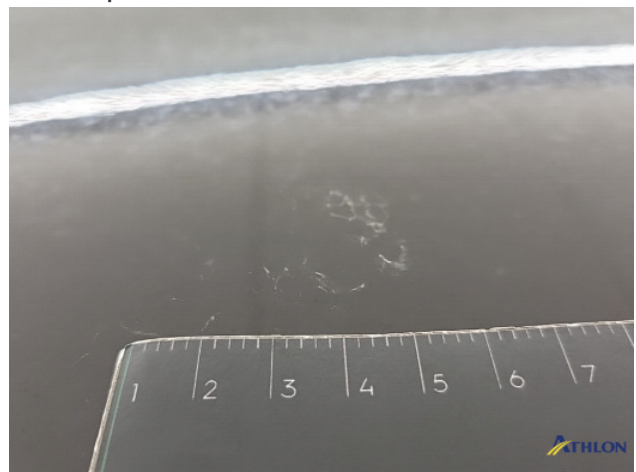
4. lakonthechting  
Beschadigd

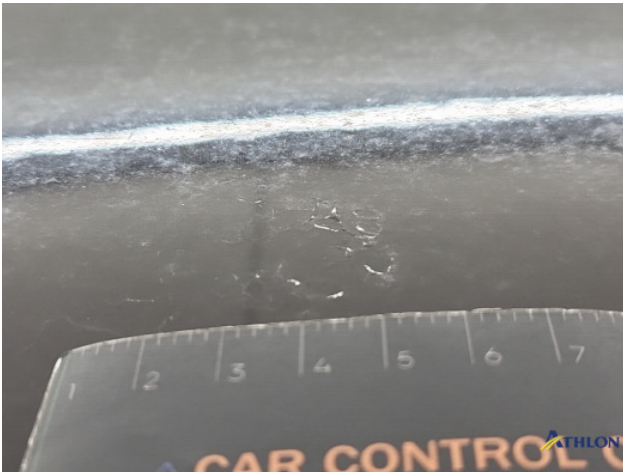
4. lakontechting  
**Beschadigd**

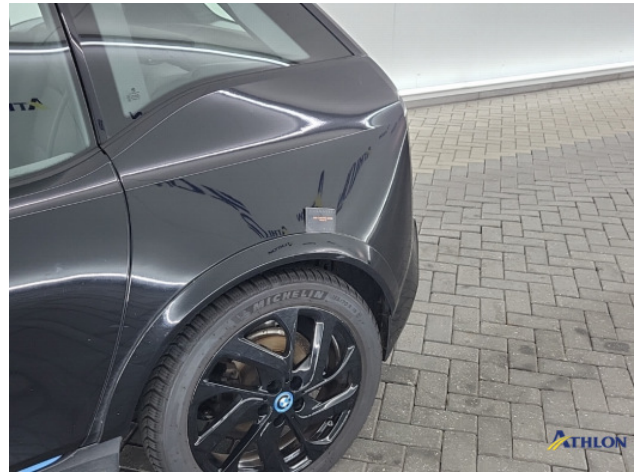
5. Wielkuip achter - links  
**Schaafplek**

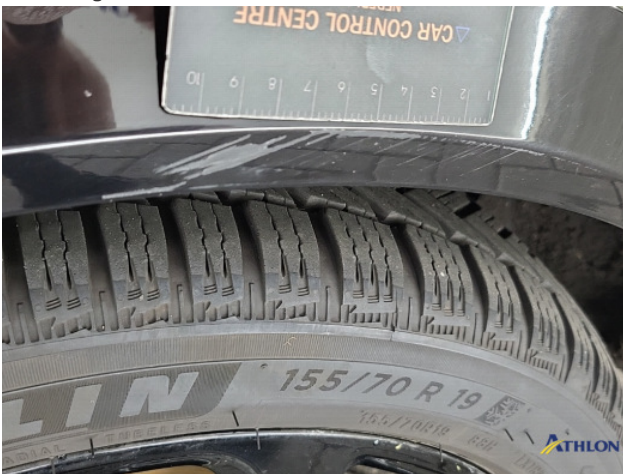
5. Wielkuip achter - links  
**Schaafplek**
