## Inname rapport

**Order Nummer:** 0000000733310-NL876  
**Inspectie locatie :** Veluwezoom 4 , 1327 AG ALMERE  
**Inspectie datum:** 11.12.2023  
**Kenteken:** J-220-VG

#### Volkswagen ID.3;Hatchback;Electric;Automatic;

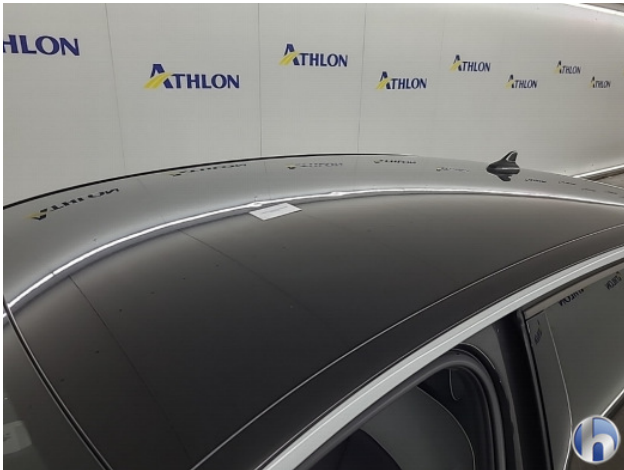
1. Dak  
Hagelschade - Herstellen zonder spuiten

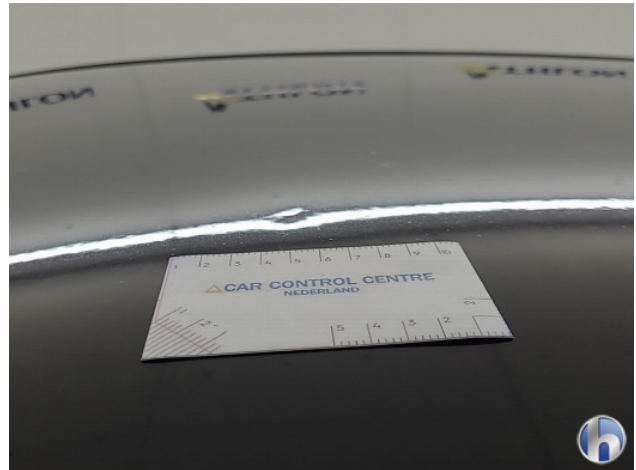
1. Dak  
Hagelschade - Herstellen zonder spuiten

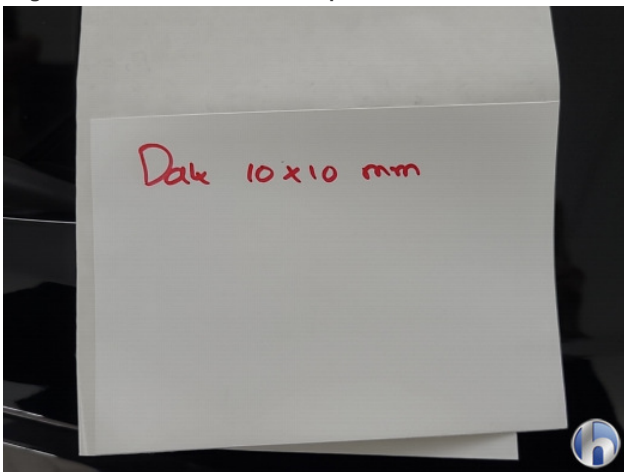
1. Dak  
Hagelschade - Herstellen zonder spuiten

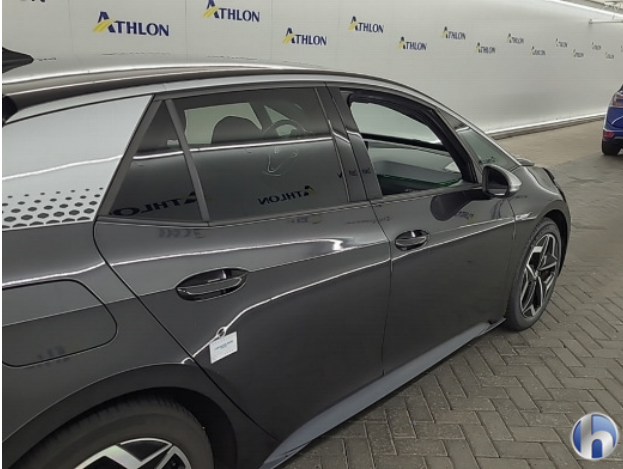
1. Diverse  
Gebruikssporen - Aanvaardbaar

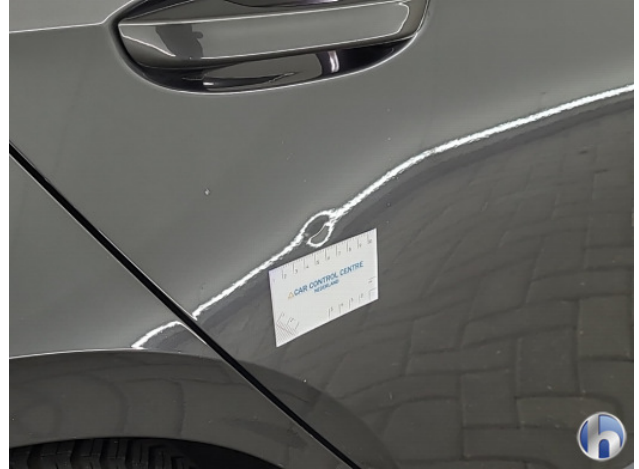
1. Diverse  
Gebruikssporen - Aanvaardbaar
