## Inname rapport

**Order Nummer:** 0000000758167-NL876  
**Inspectie locatie:** Veluwezoom 4 , 1327 AG ALMERE  
**Inspectie datum:** 19.04.2024  
**Kenteken:** H-673-RP

#### Volkswagen Polo;Hatchback;Petrol;Automatic;

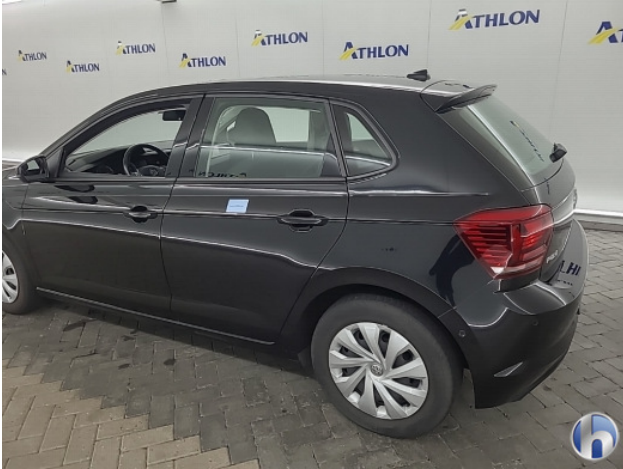
1. diverse  
**Gebruikssporen - Aanvaardbaar**

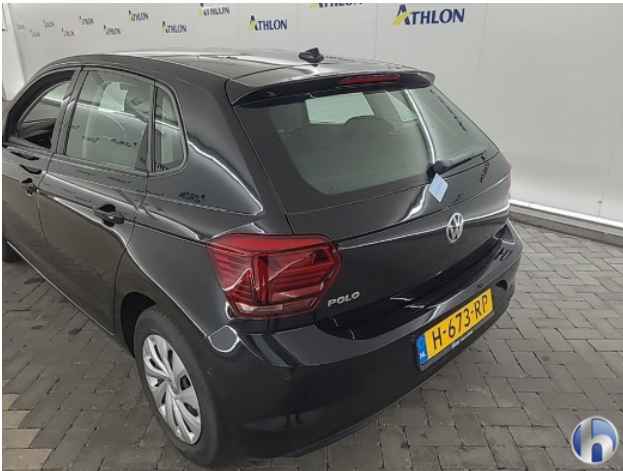
1. diverse  
**Gebruikssporen - Aanvaardbaar**

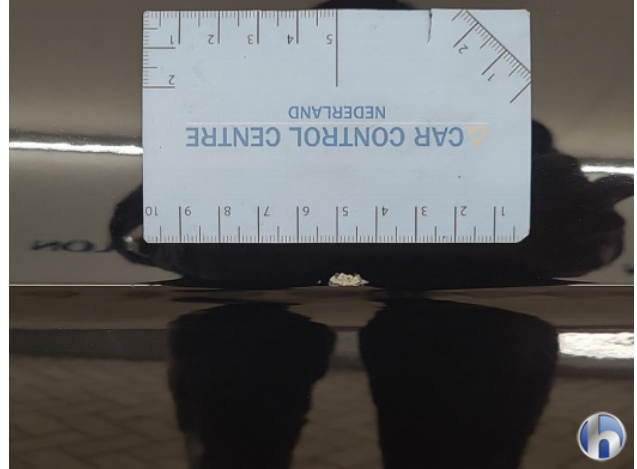
1. diverse  
**Gebruikssporen - Aanvaardbaar**

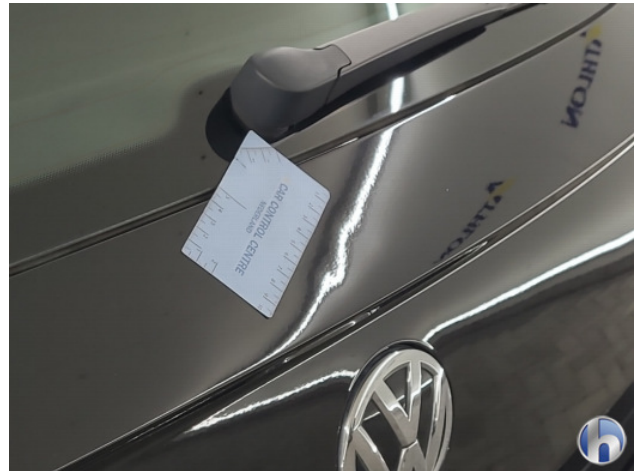
1. diverse  
**Gebruikssporen - Aanvaardbaar**

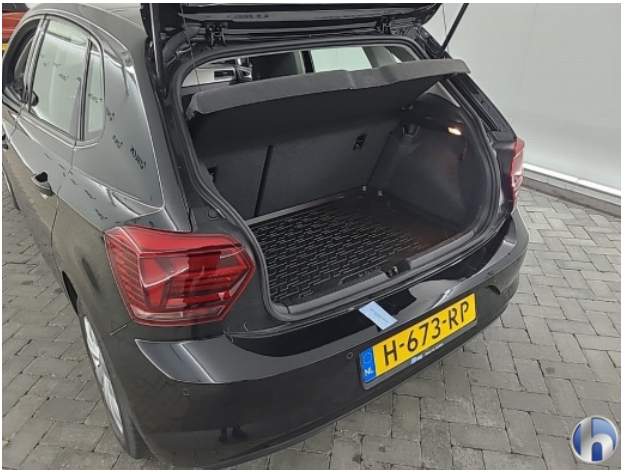
1. diverse  
Gebruikssporen - Aanvaardbaar

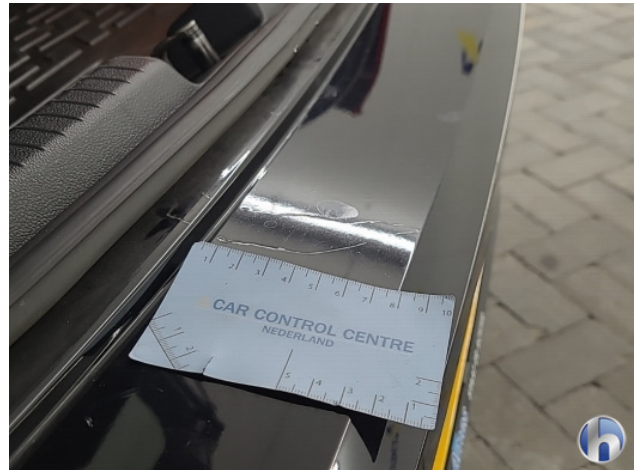
1. diverse  
Gebruikssporen - Aanvaardbaar

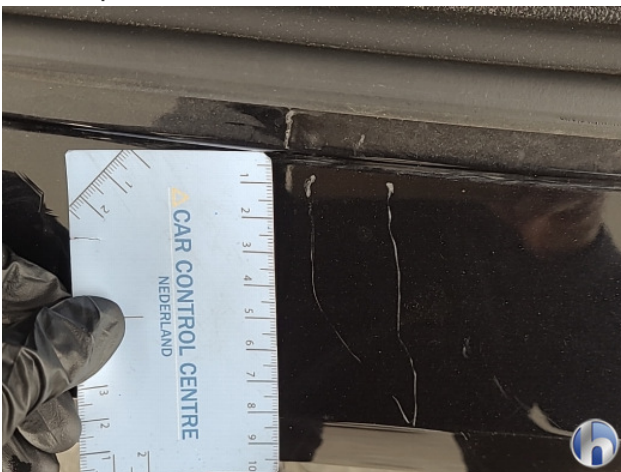
1. diverse  
Gebruikssporen - Aanvaardbaar

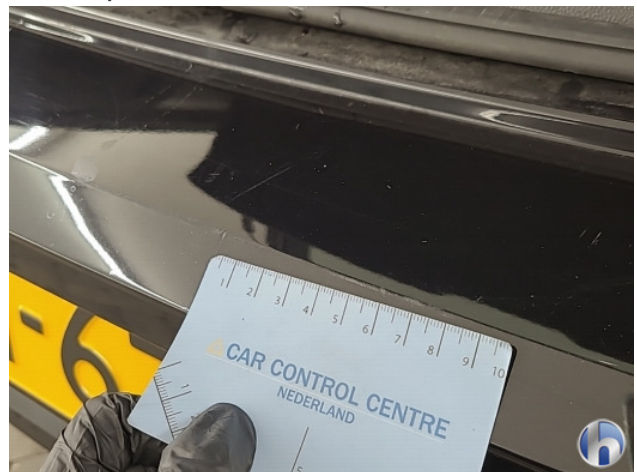
1. diverse  
Gebruikssporen - Aanvaardbaar

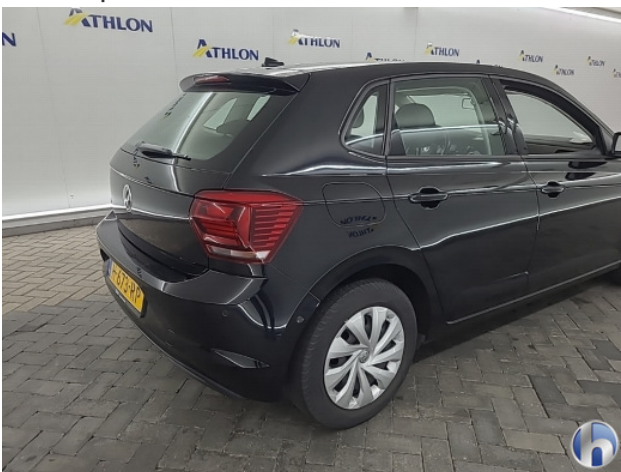
1. diverse  
Gebruikssporen - Aanvaardbaar

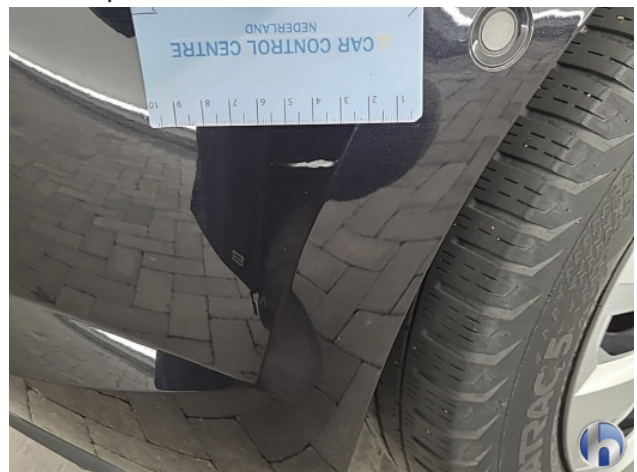
1. diverse  
Gebruikssporen - Aanvaardbaar

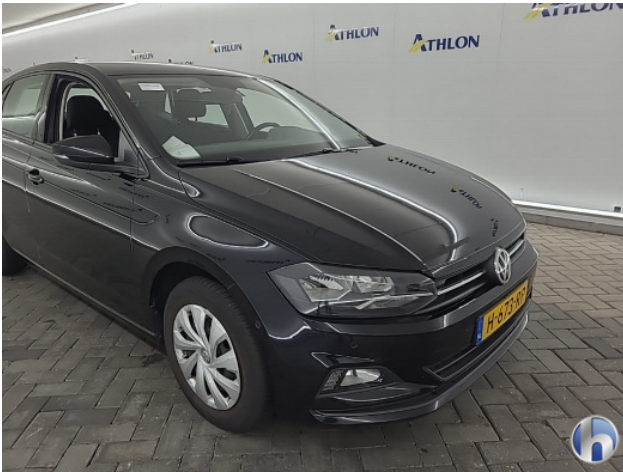
1. diverse  
**Gebruikssporen - Aanvaardbaar**

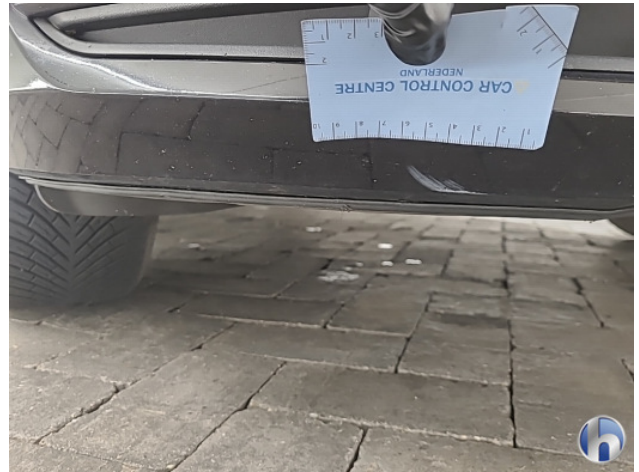
1. diverse  
**Gebruikssporen - Aanvaardbaar**
