## Inname rapport

**Order Nummer:** 0000000758622-NL876  
**Inspectie locatie:** Veluwezoom 4 , 1327 AG ALMERE  
**Inspectie datum:** 19.04.2024  
**Kenteken:** L-534-NH

#### Peugeot 108;Hatchback;Petrol;Manual;Grey

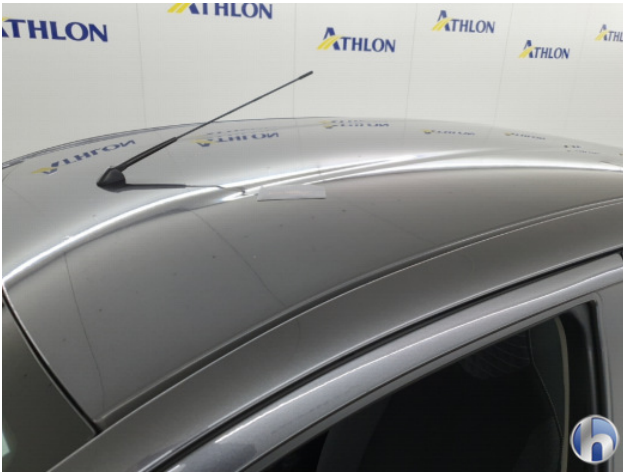
1. diverse schades  
**Gebruikssporen - Aanvaardbaar**

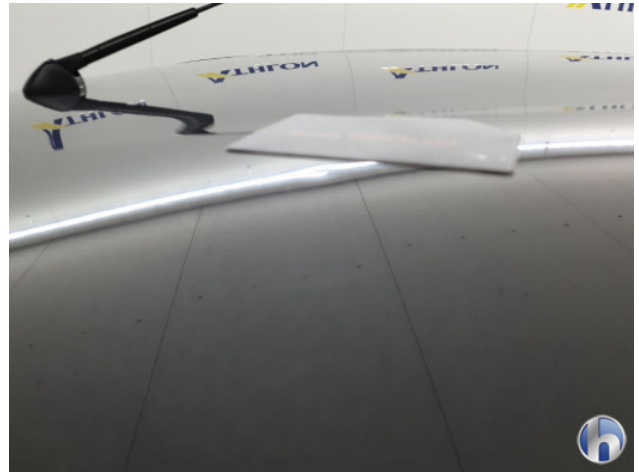
1. diverse schades  
**Gebruikssporen - Aanvaardbaar**

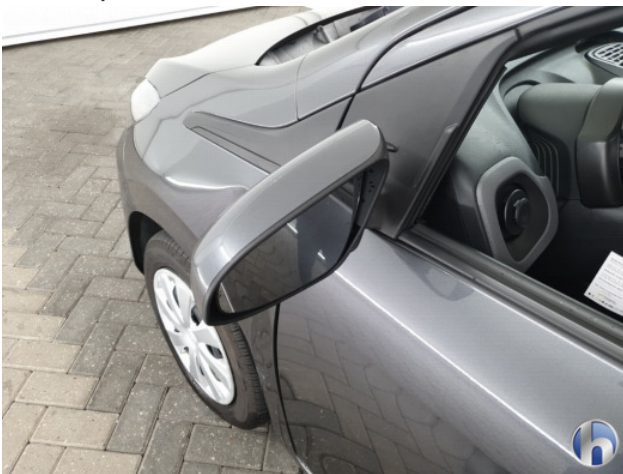
1. diverse schades  
**Gebruikssporen - Aanvaardbaar**

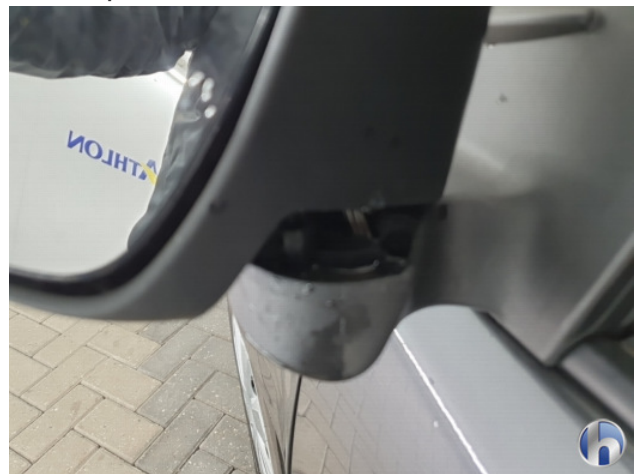
1. diverse schades  
**Gebruikssporen - Aanvaardbaar**

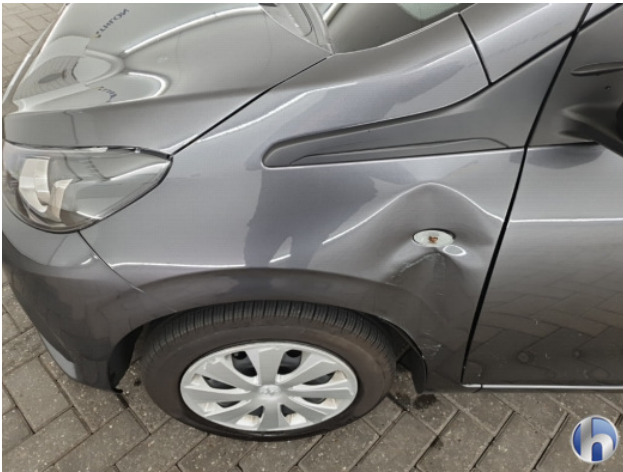
1. diverse schades  
Gebruikssporen - Aanvaardbaar

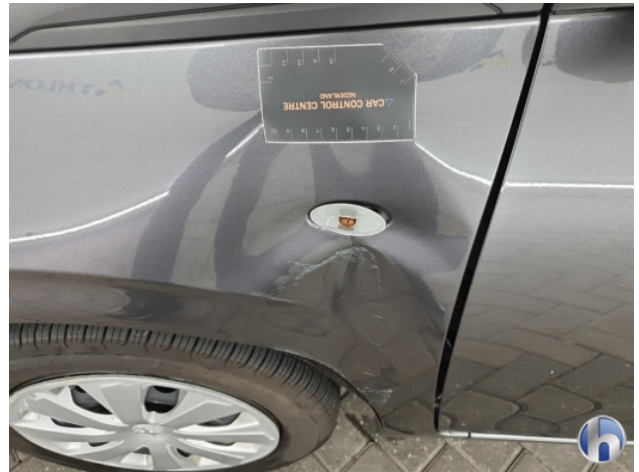
1. diverse schades  
Gebruikssporen - Aanvaardbaar

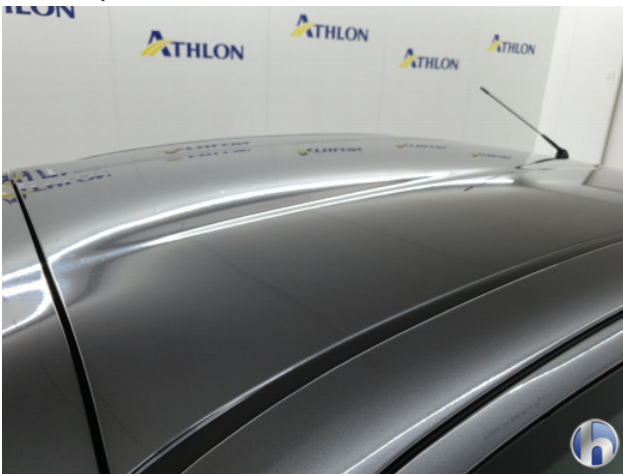
1. diverse schades  
Gebruikssporen - Aanvaardbaar

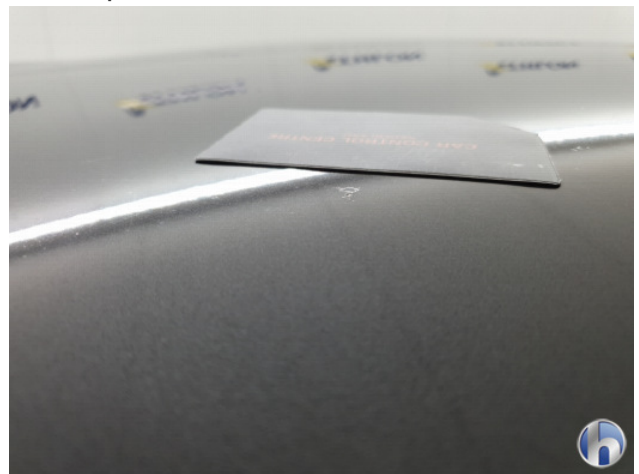
1. diverse schades  
Gebruikssporen - Aanvaardbaar

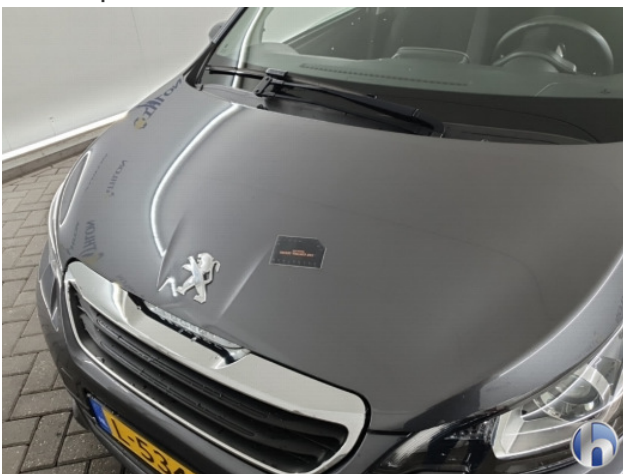
1. diverse schades  
Gebruikssporen - Aanvaardbaar

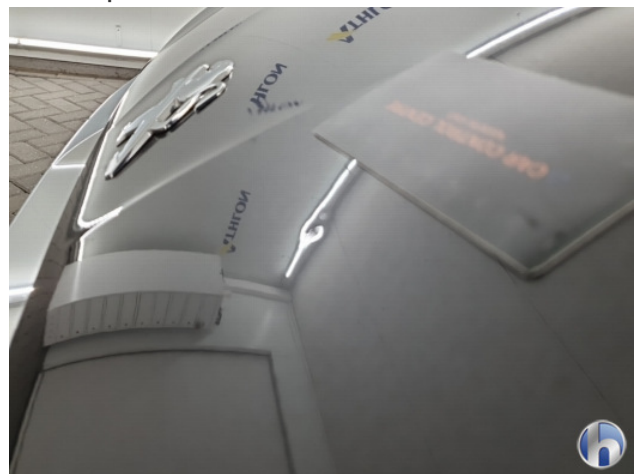
1. diverse schades  
Gebruikssporen - Aanvaardbaar

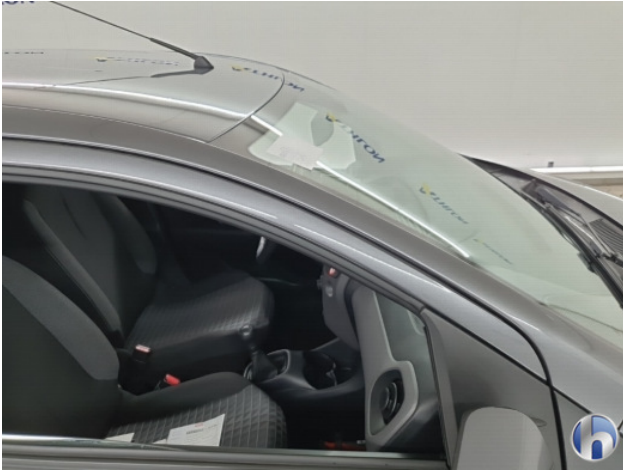
1. diverse shades  
**Gebruikssporen - Aanvaardbaar**

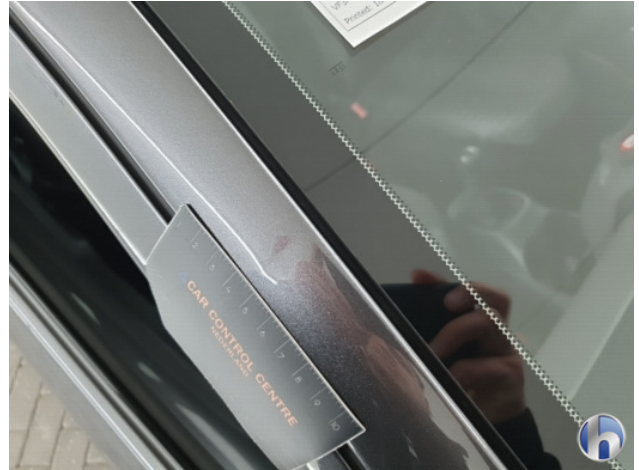
1. diverse shades  
**Gebruikssporen - Aanvaardbaar**
