## Inname rapport

**Order Nummer:** 0000000758210-NL876  
**Inspectie locatie:** Veluwezoom 4 , 1327 AG ALMERE  
**Inspectie datum:** 19.04.2024  
**Kenteken:** L-992-RP

#### Peugeot 108;Hatchback;Petrol;Manual;

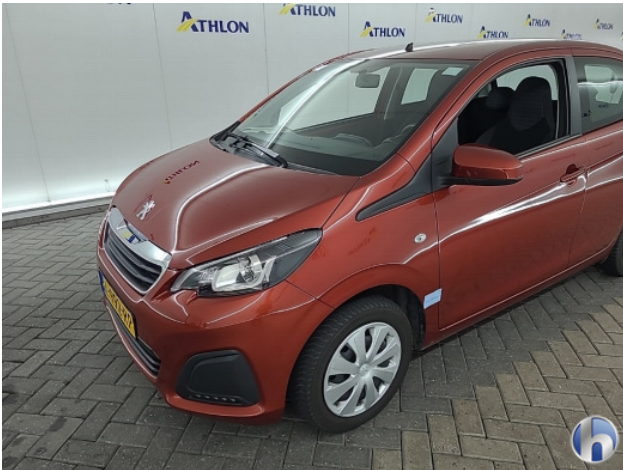
1. diverse  
**Gebruikssporen - Aanvaardbaar**

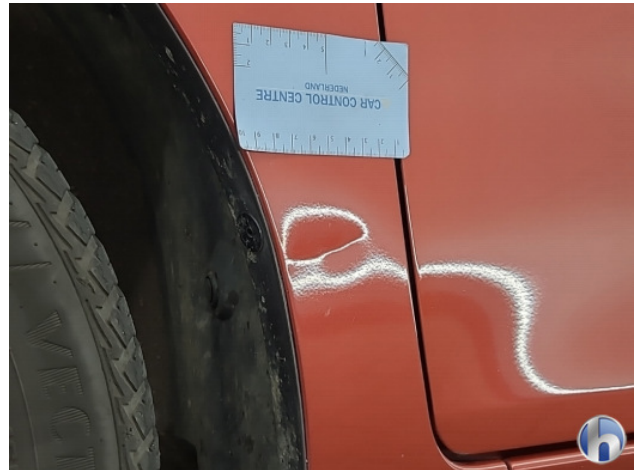
1. diverse  
**Gebruikssporen - Aanvaardbaar**

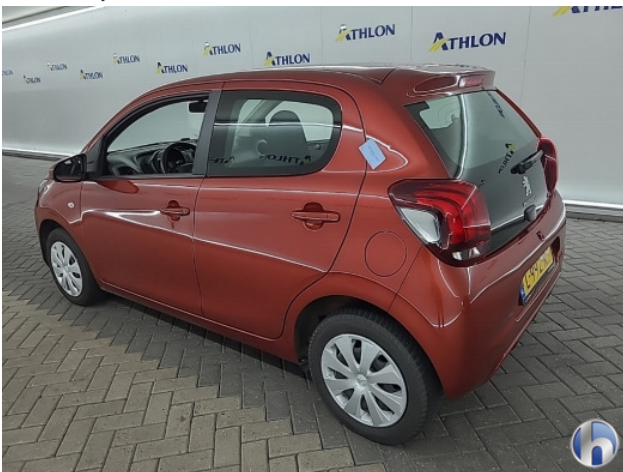
1. diverse  
**Gebruikssporen - Aanvaardbaar**

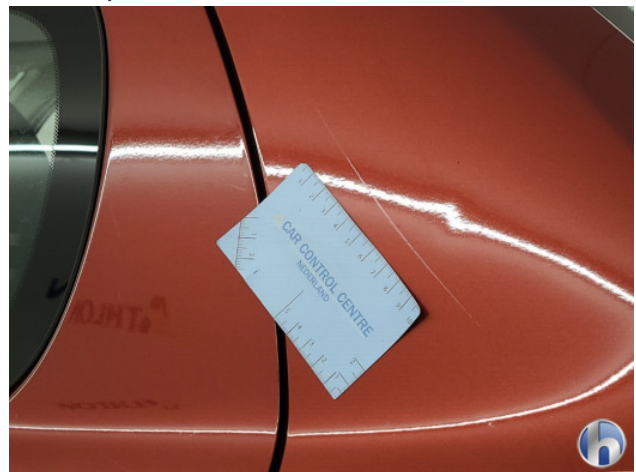
1. diverse  
**Gebruikssporen - Aanvaardbaar**

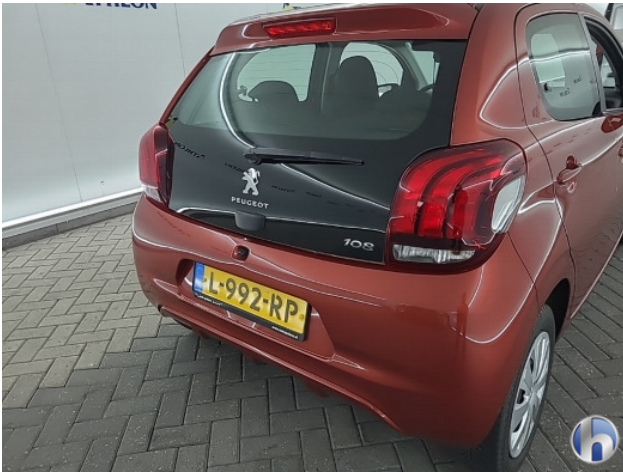
1. diverse  
Gebruikssporen - Aanvaardbaar

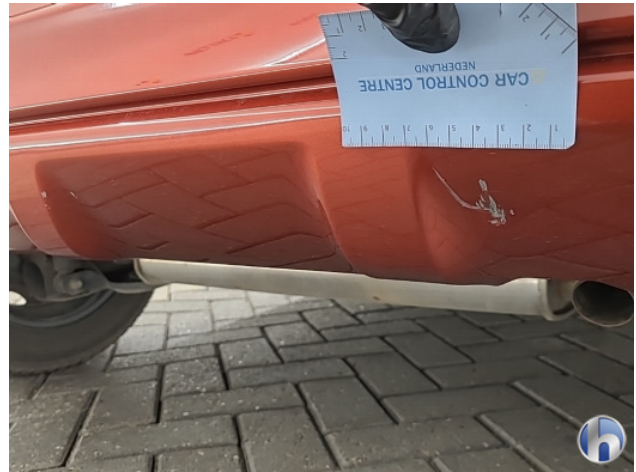
1. diverse  
Gebruikssporen - Aanvaardbaar

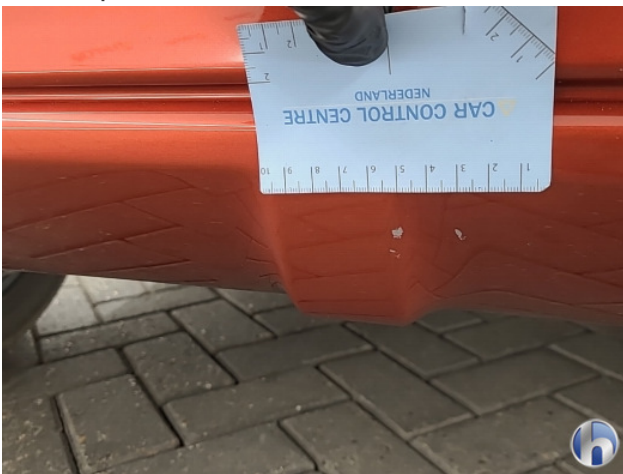
1. diverse  
Gebruikssporen - Aanvaardbaar

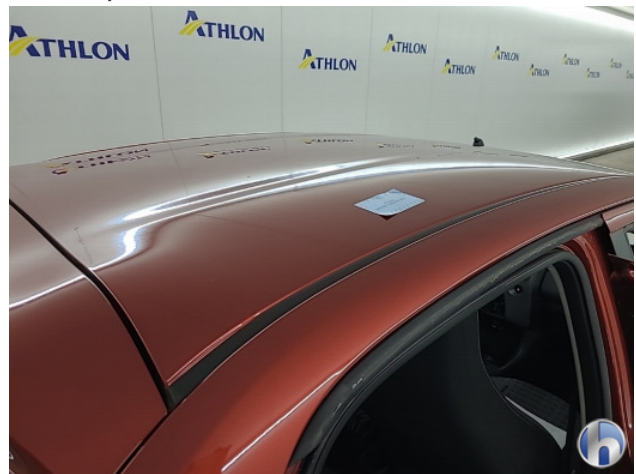
1. diverse  
Gebruikssporen - Aanvaardbaar

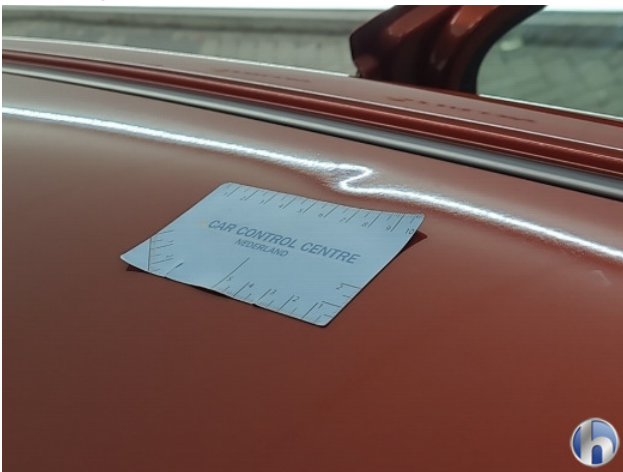
1. diverse  
Gebruikssporen - Aanvaardbaar

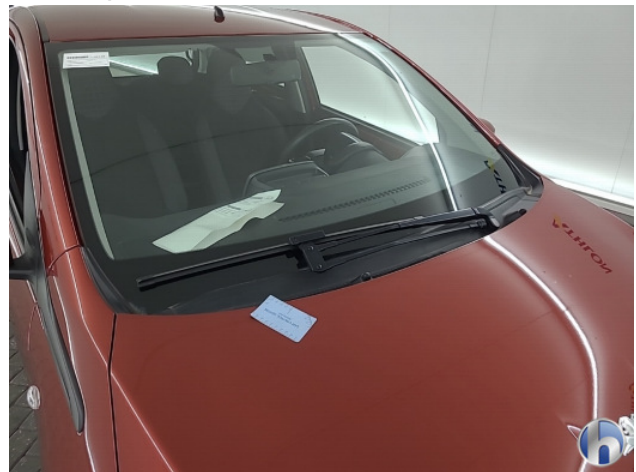
1. diverse  
Gebruikssporen - Aanvaardbaar

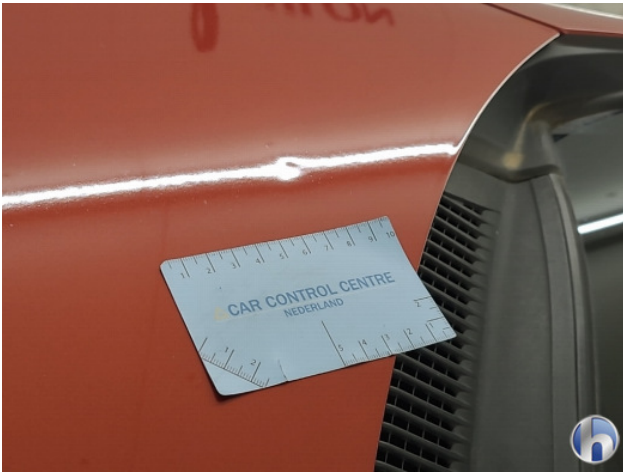
1. diverse  
**Gebruikssporen - Aanvaardbaar**
