Inname rapport

Order Nummer: 0000000754150-NL876
Inspectie locatie: Veluwezoom 4 , 1327 AG ALMERE
Inspectie datum: 10.04.2024
Kenteken: V-446-LS

Renault Kangoo;Bestelauto;Diesel;Automatic;

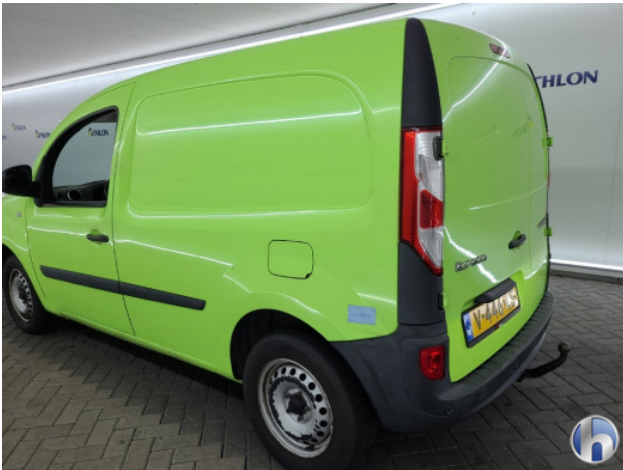
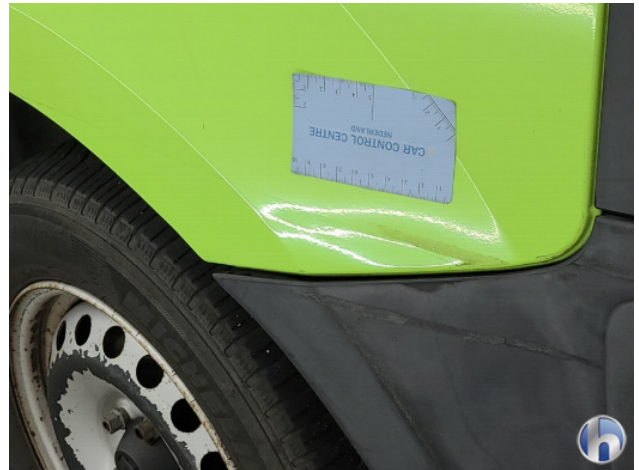
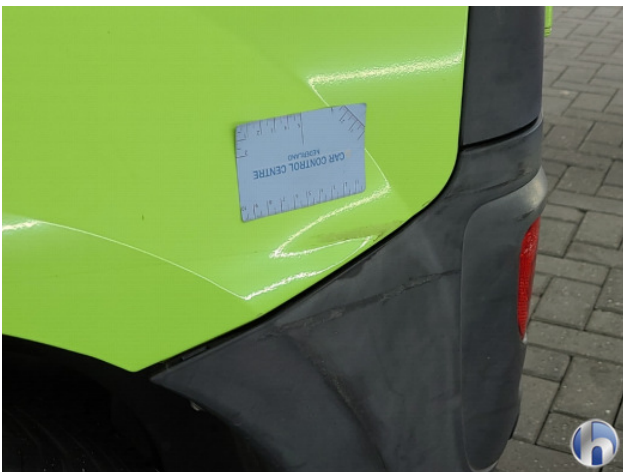
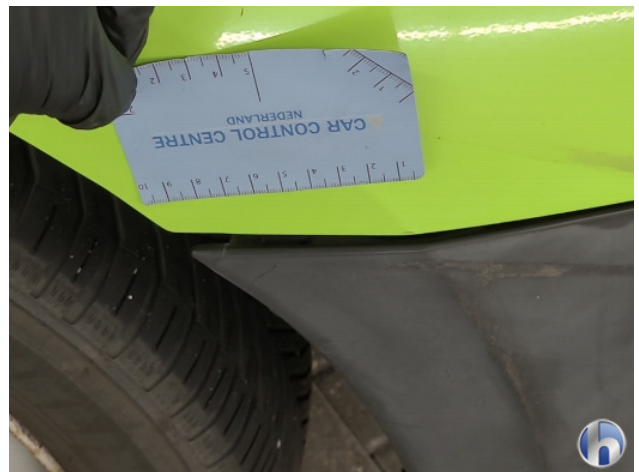
1. Zijwand - achter - Links
Deuk/deuken - Herstellen

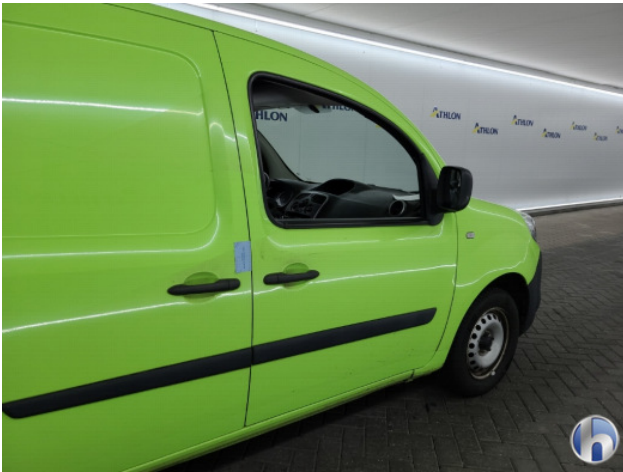
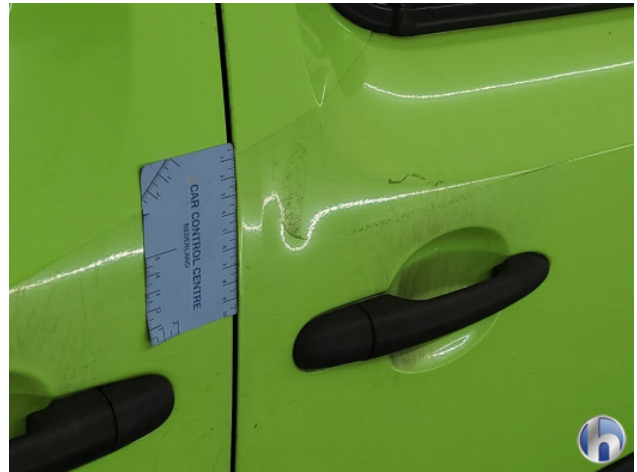
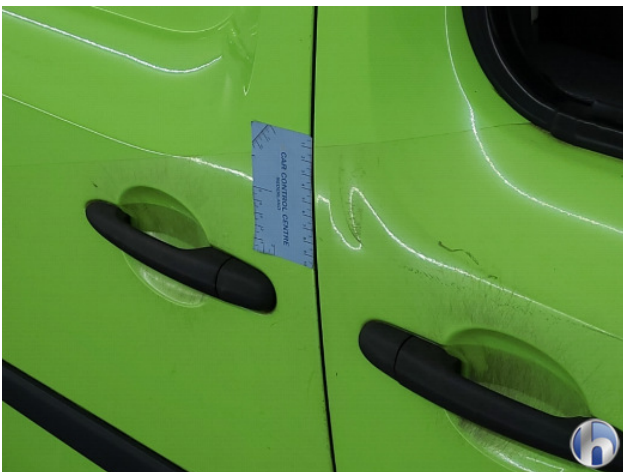
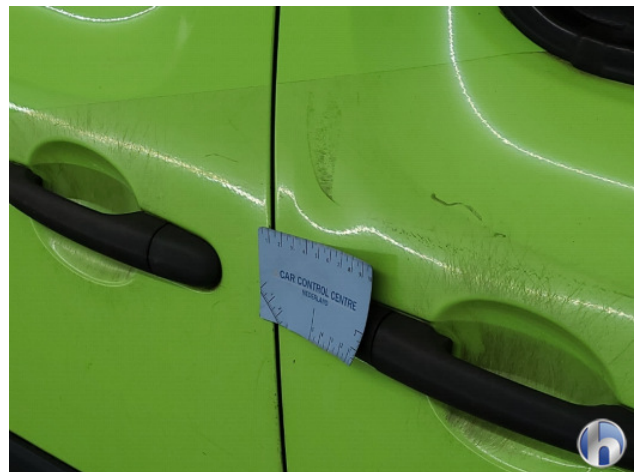
2. Portier voor - rechts
Deuk/deuken - Herstellen

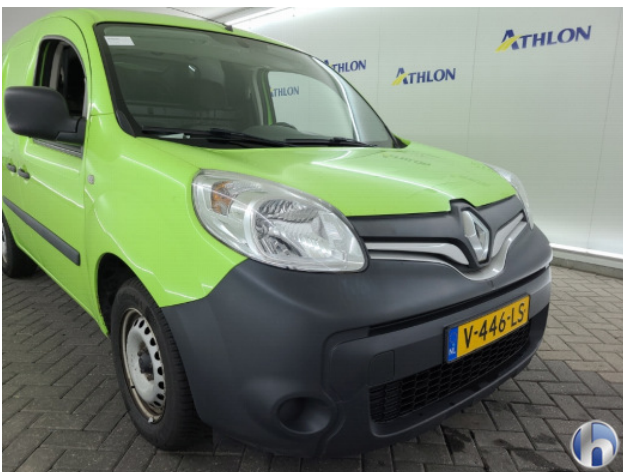
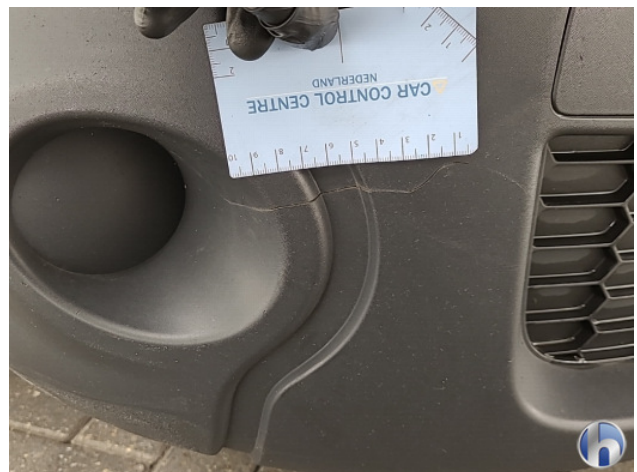
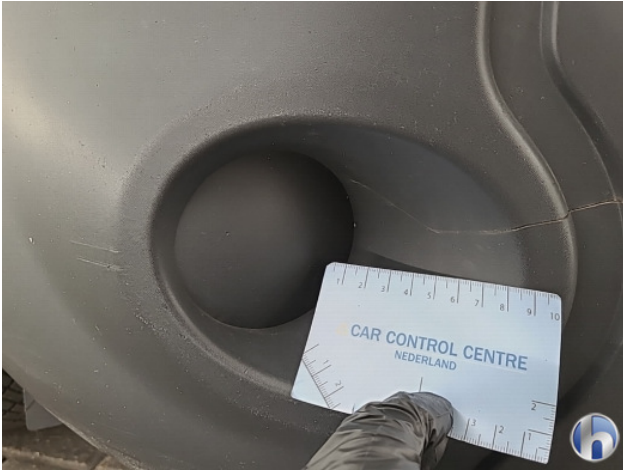
3. Voorbumper
Breuk / barst / scheur - Vernieuwen

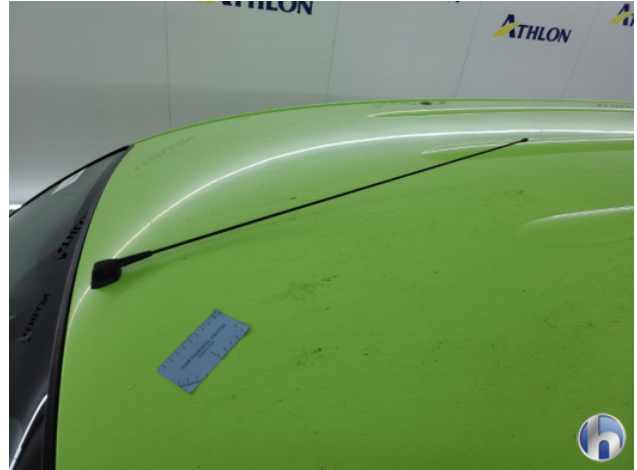
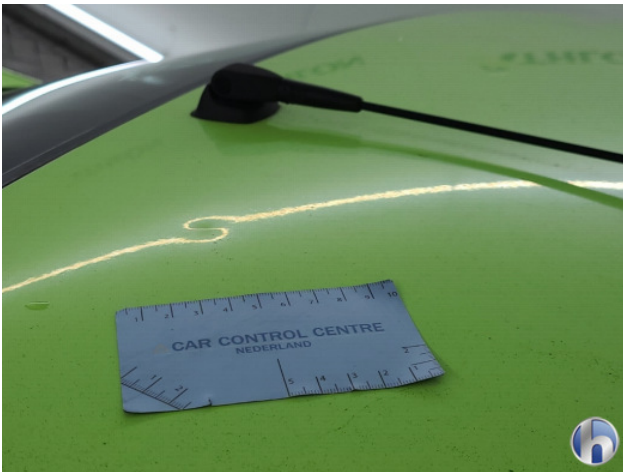
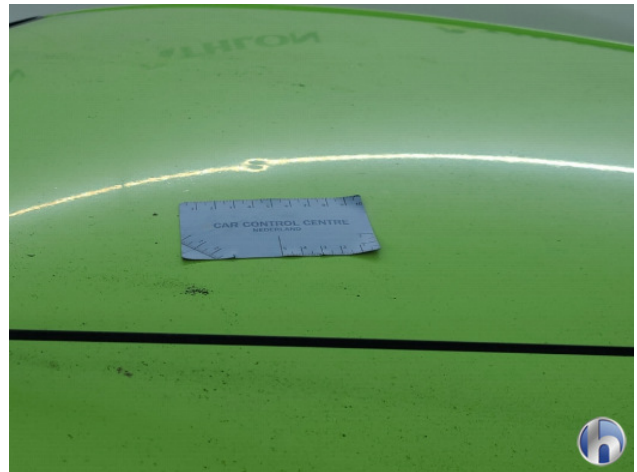
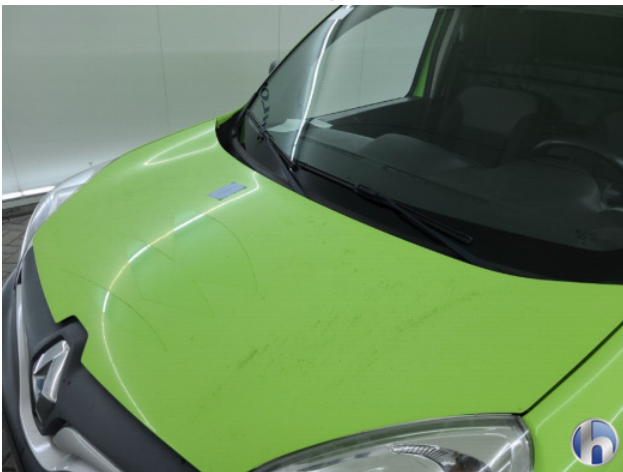
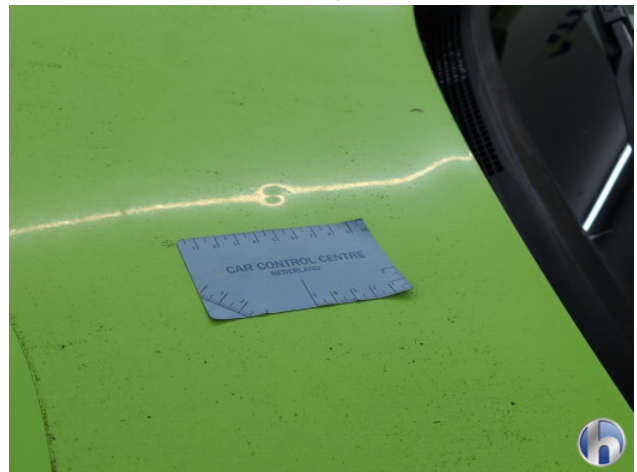
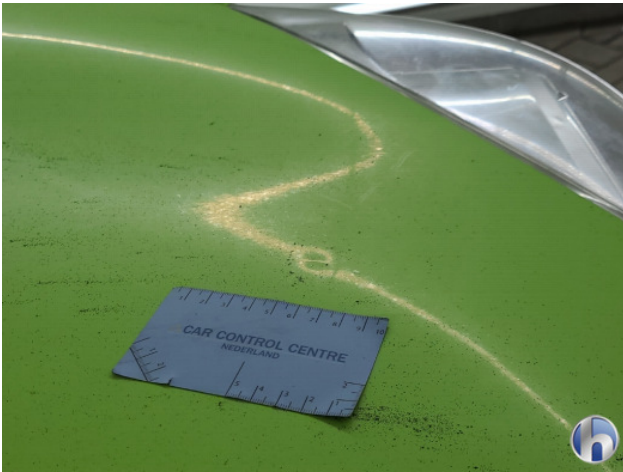
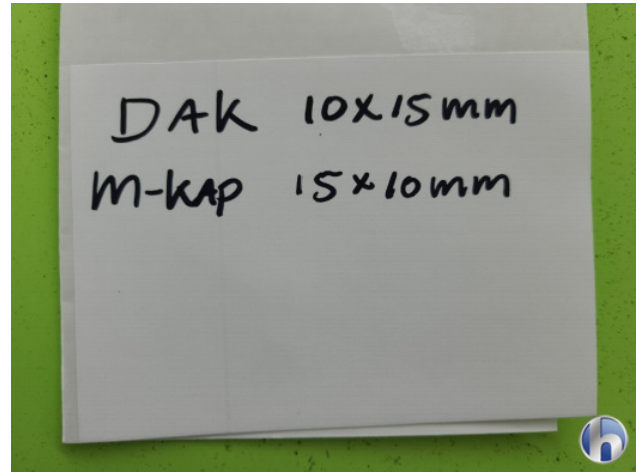
4. hagelschade
Deuk/deuken - Herstellen zonder spuiten

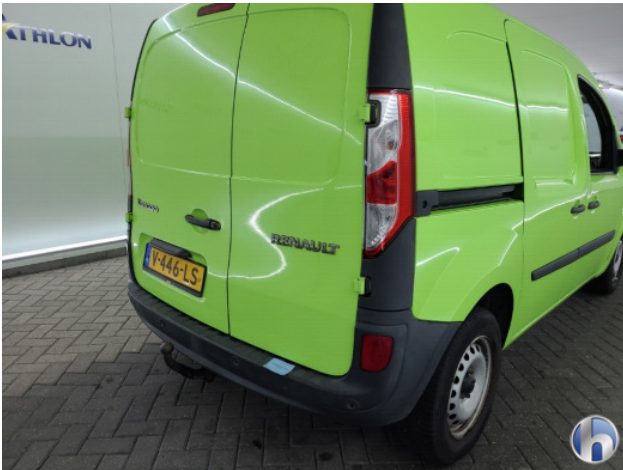
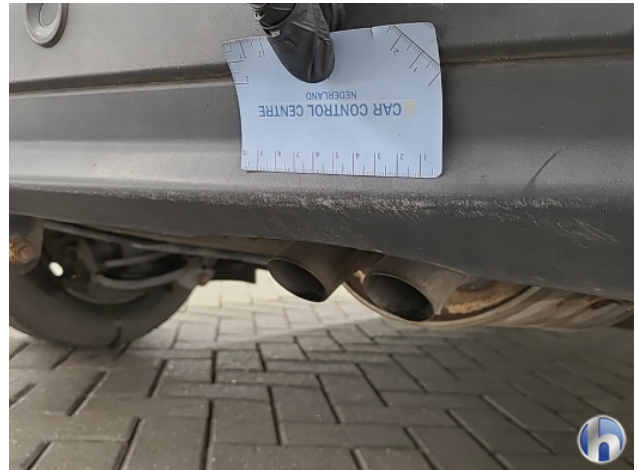
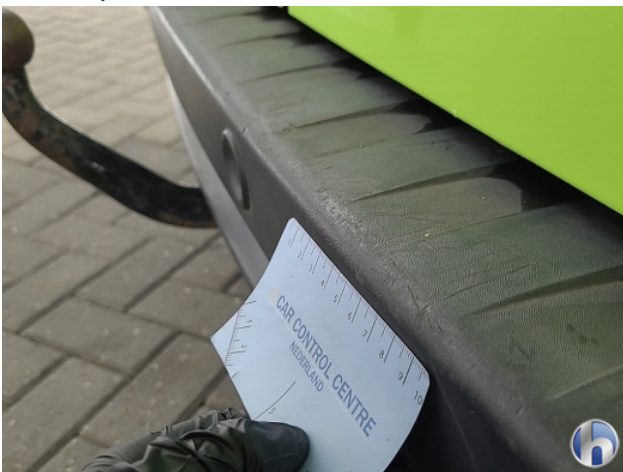
1. Achterbumper
Gebruikssporen - Aanvaardbaar

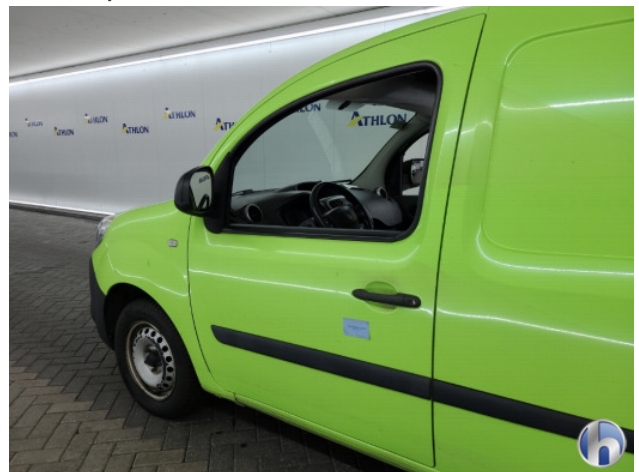
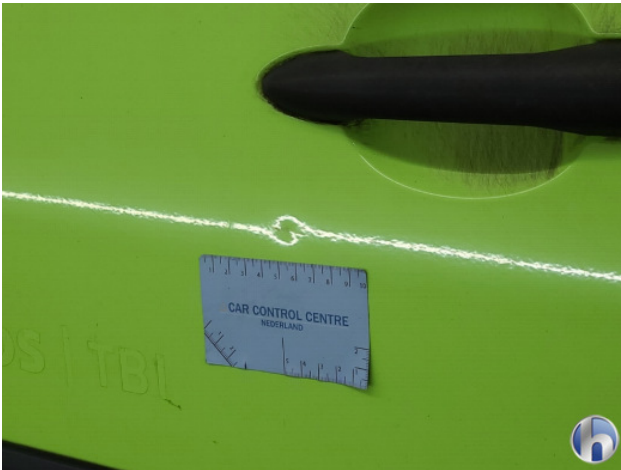
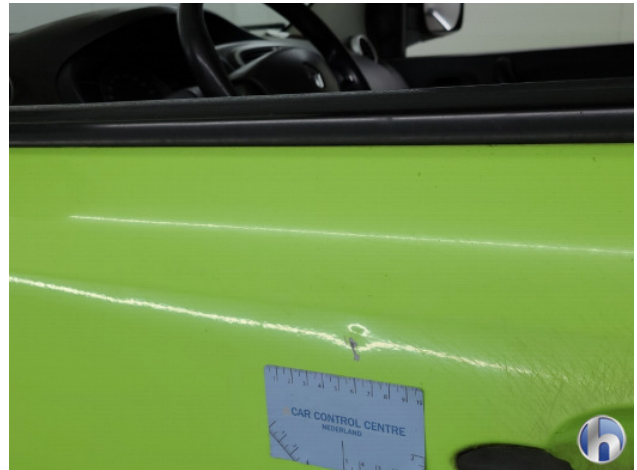
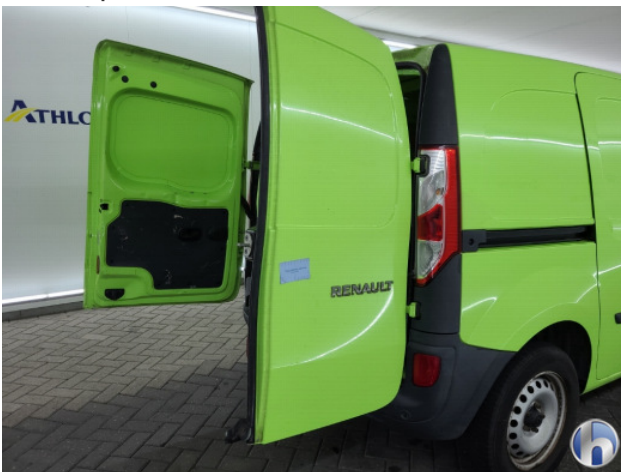
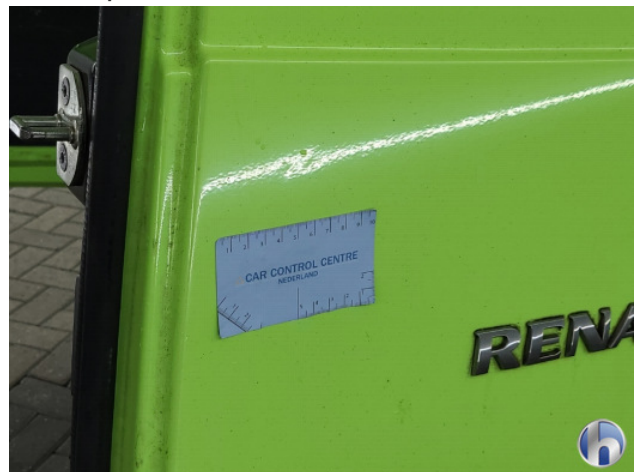
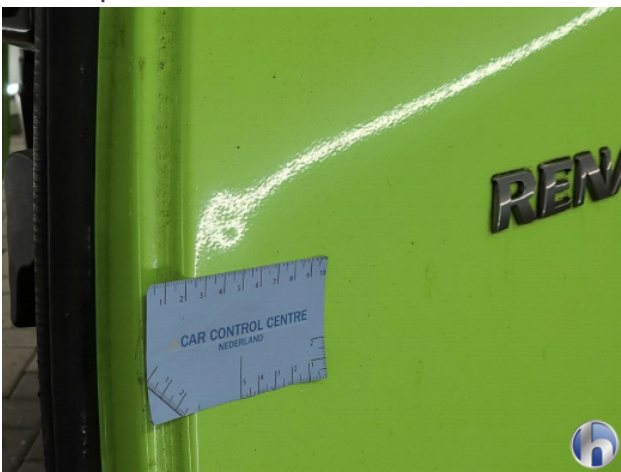
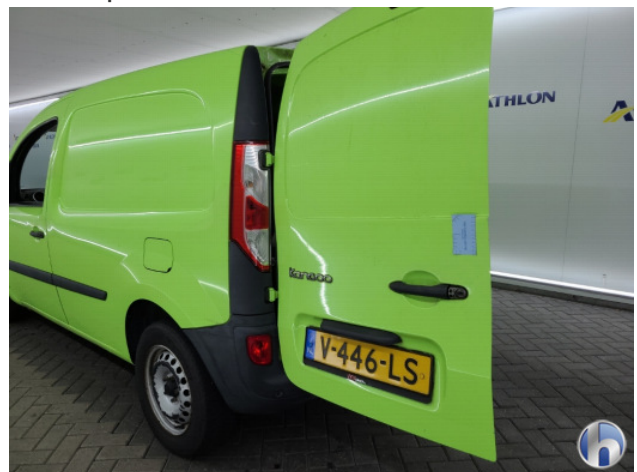
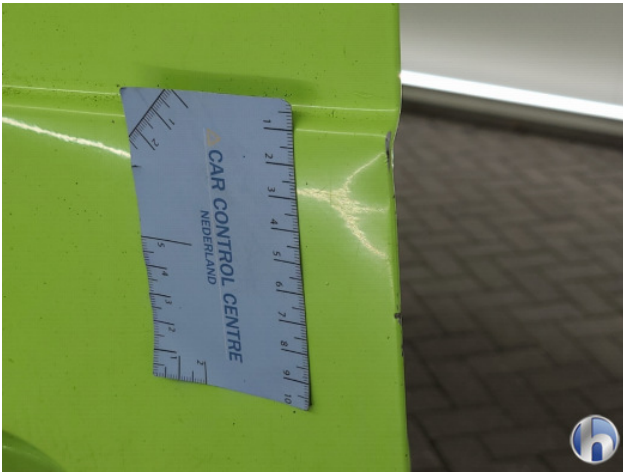
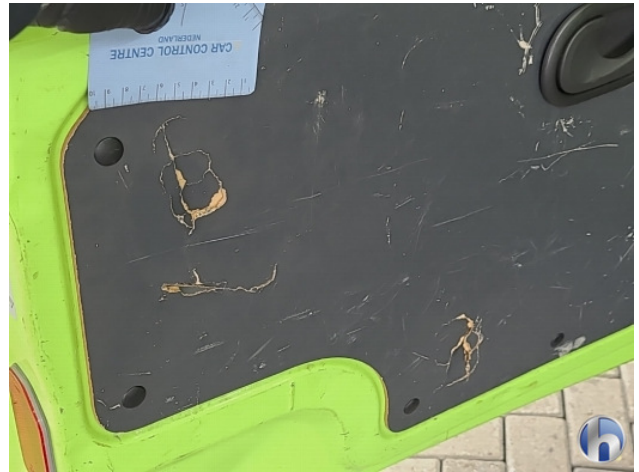
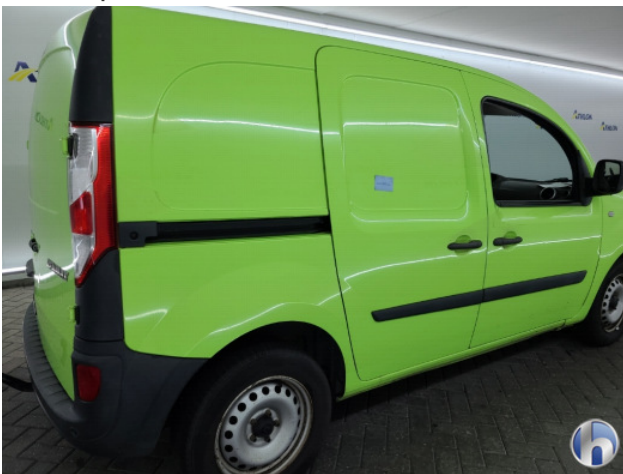
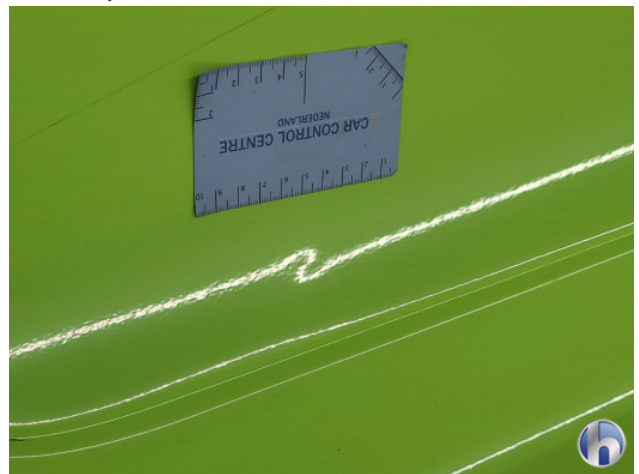
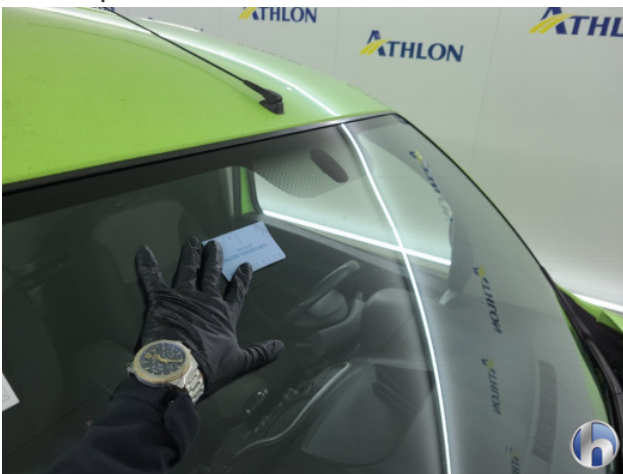
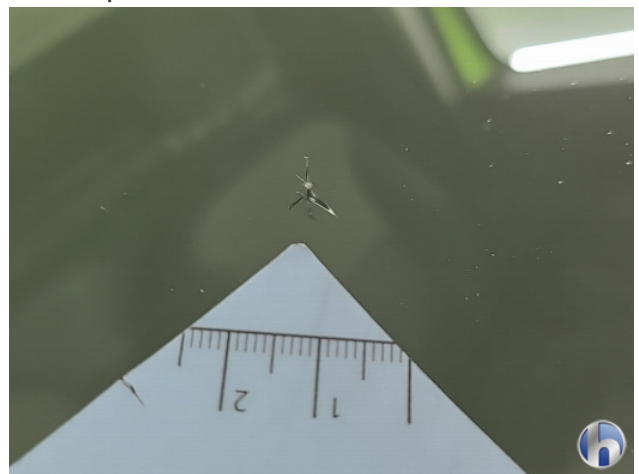
2. diverse
Gebruikssporen - Aanvaardbaar
