Inname rapport

Order Nummer: 0000000758377-NL870
Inspectie locatie: Veluwezoom 4 , 1327 AG ALMERE
Inspectie datum: 18.04.2024
Kenteken: RG-411-X

BMW i3;Hatchback;Electric;Automatic;White

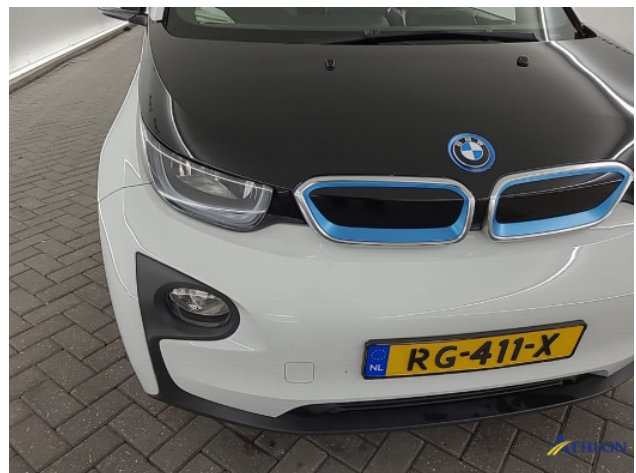
1. diverse
Gebruikssporen

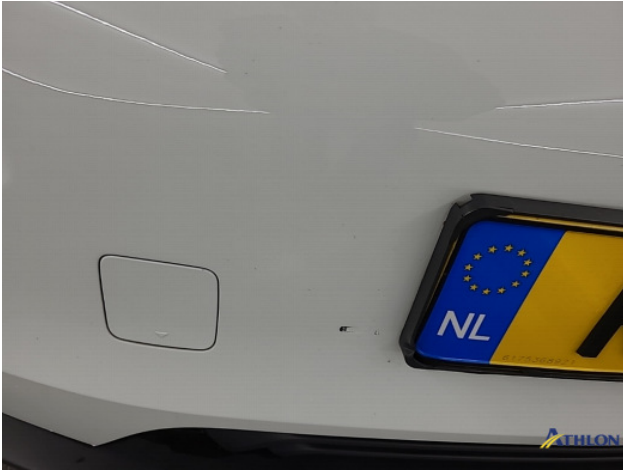
1. diverse
Gebruikssporen

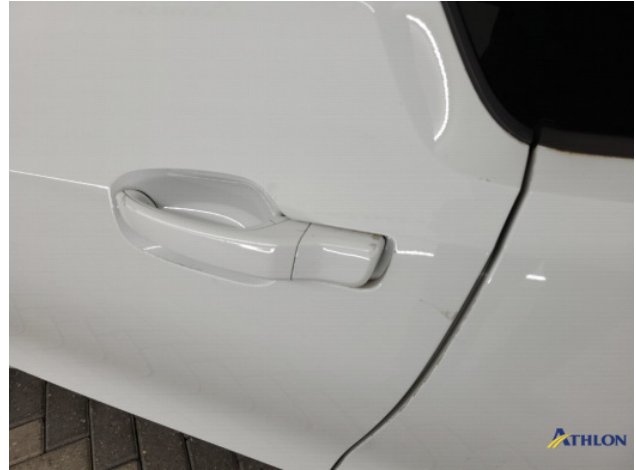
1. diverse
Gebruikssporen

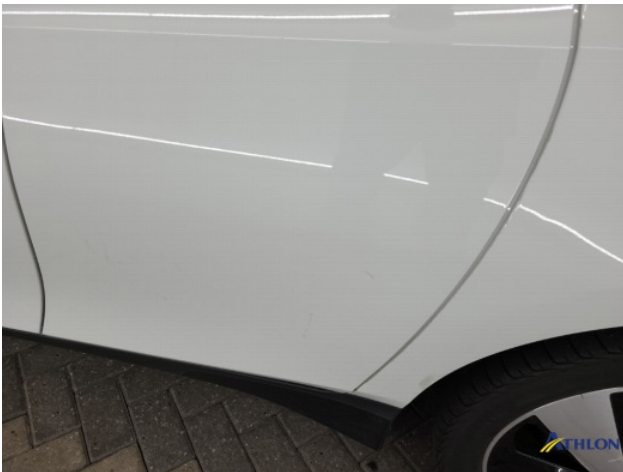
1. diverse
Gebruikssporen

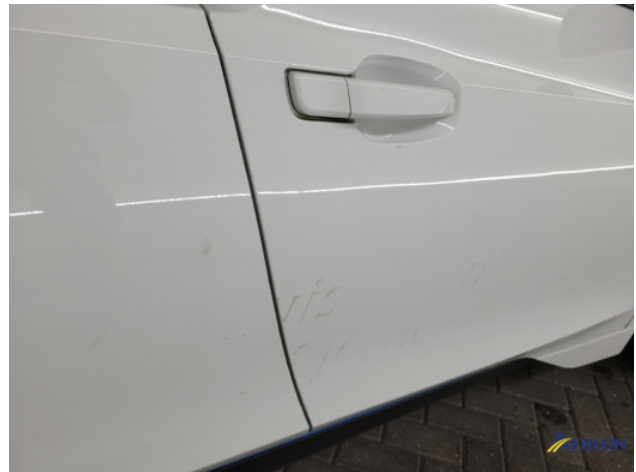
1. diverse
Gebruikssporen

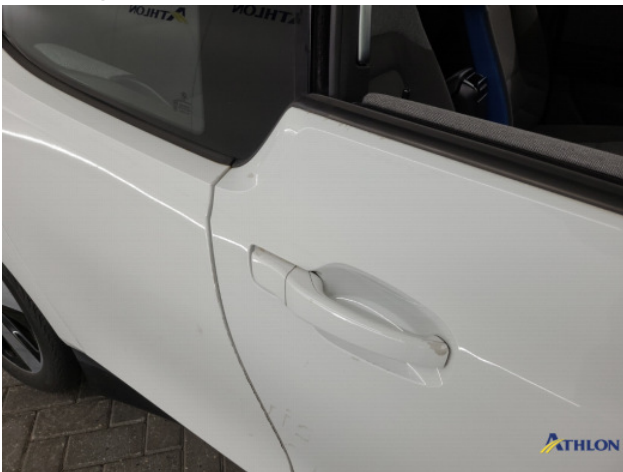
1. diverse
Gebruikssporen
