Inname rapport

Order Nummer: 0000000738440-NL876
Inspectie locatie : Veluwezoom 4 , 1327 AG ALMERE
Inspectie datum: 29.12.2023
Kenteken: N-901-KK

Peugeot 108;Hatchback;Petrol;Manual;

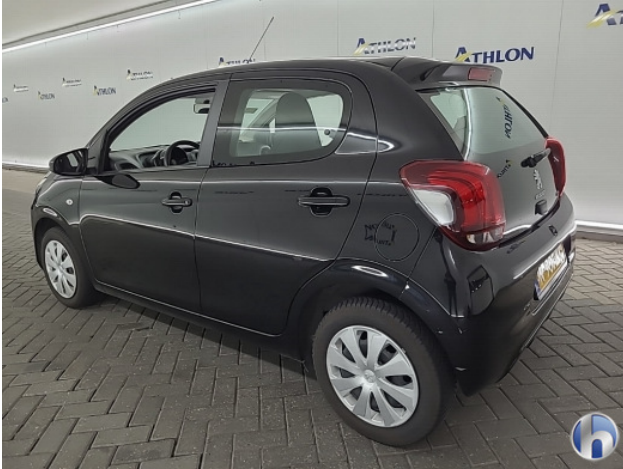
1. Achterbumper
Schaafplek - Spot Repair/Deelreparatie

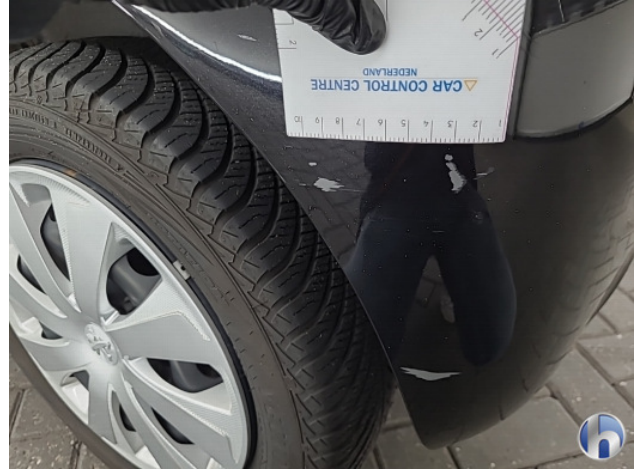
1. Achterbumper
Schaafplek - Spot Repair/Deelreparatie

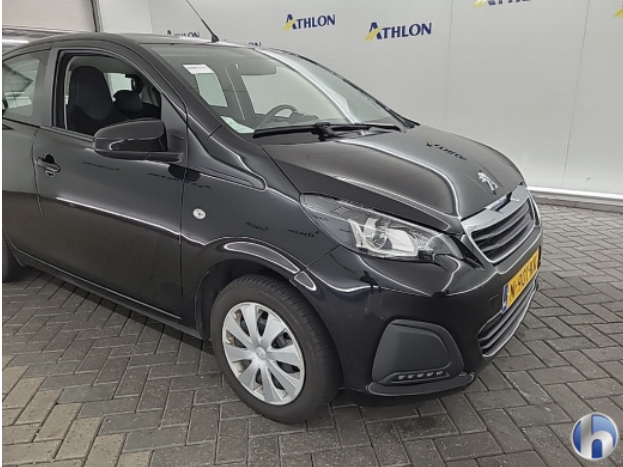
1. Voorbumper
Gebruikssporen - Aanvaardbaar

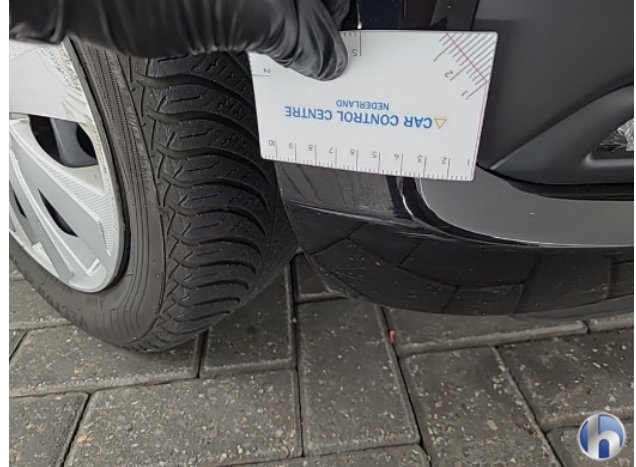
1. Voorbumper
Gebruikssporen - Aanvaardbaar

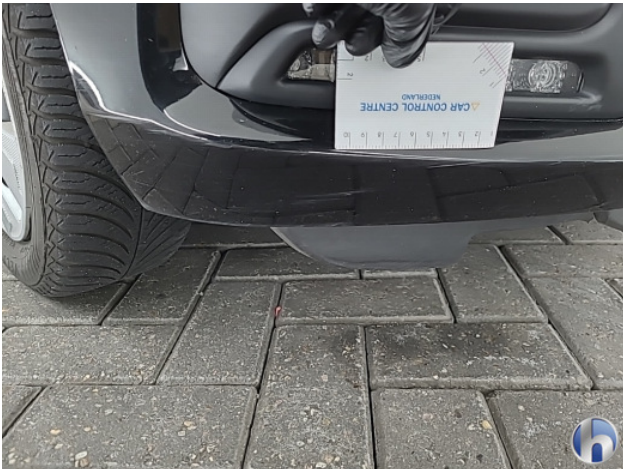
1. Voorbumper
Gebruikssporen - Aanvaardbaar

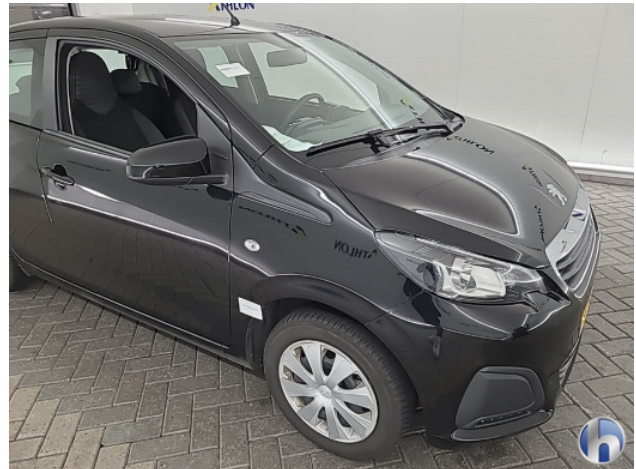
2. diverse
Gebruikssporen - Aanvaardbaar

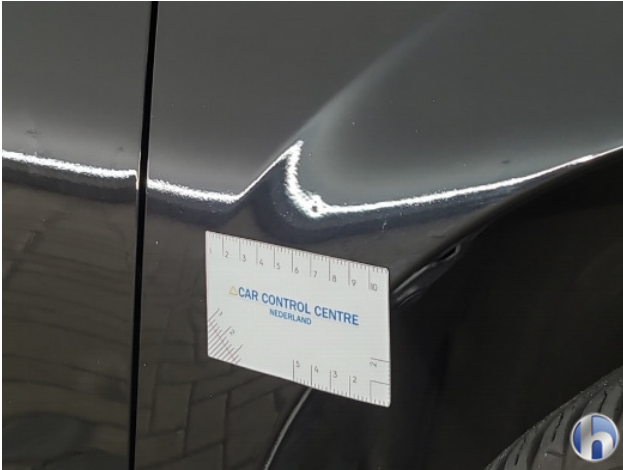
2. diverse
Gebruikssporen - Aanvaardbaar
