Inname rapport

Order Nummer: 0000000748206-NL876
Inspectie locatie: Veluwezoom 4 , 1327 AG ALMERE
Inspectie datum: 08.04.2024
Kenteken: V-657-KL

Renault Kangoo;Bestelauto;Diesel;Manual;Green

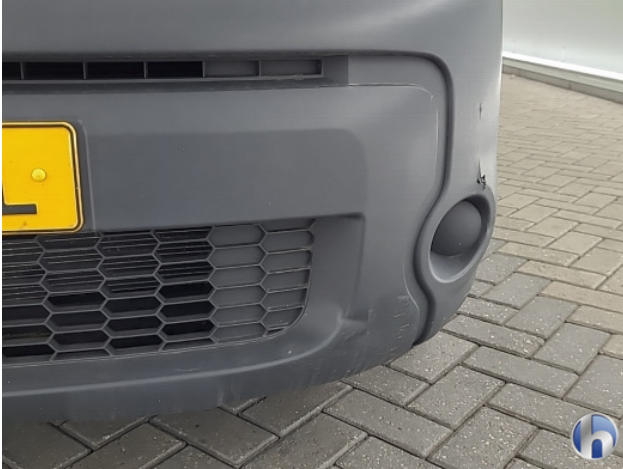
1. Voorbumper
Deuk/deuken - Vernieuwen

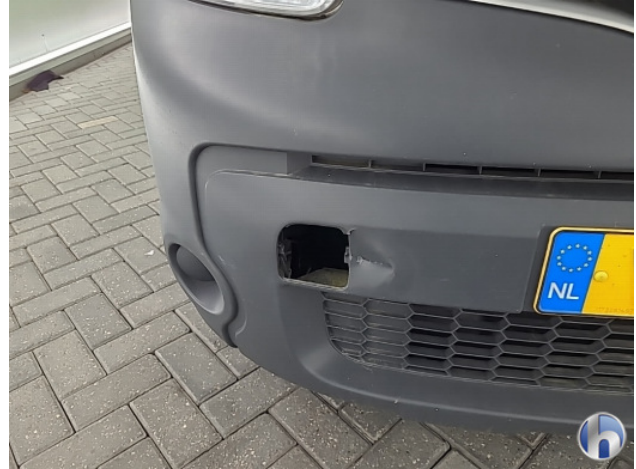
1. Voorbumper
Deuk/deuken - Vernieuwen

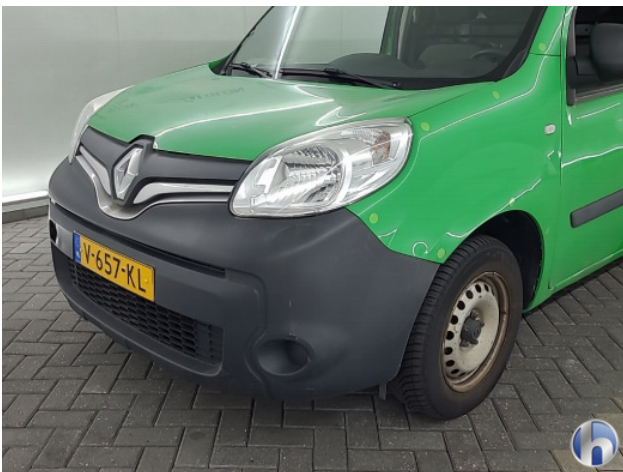
1. Voorbumper
Deuk/deuken - Vernieuwen

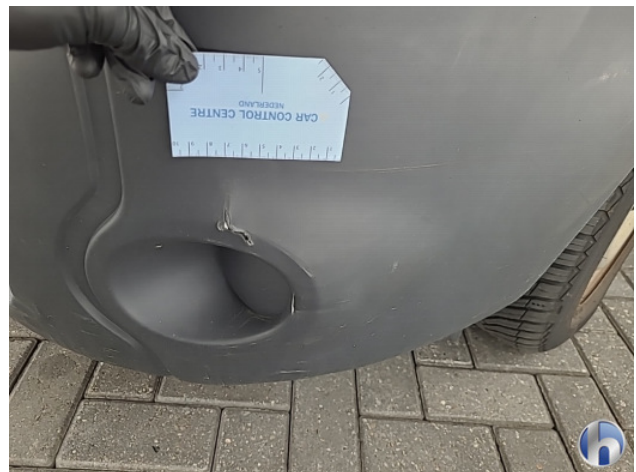
1. Voorbumper
Deuk/deuken - Vernieuwen

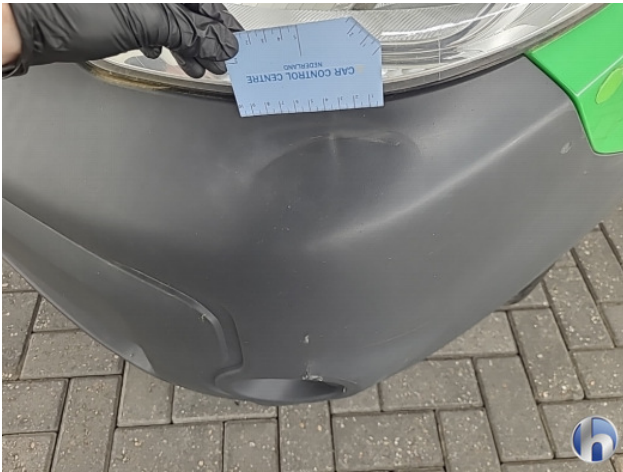
1. Voorbumper
Deuk/deuken - Vernieuwen

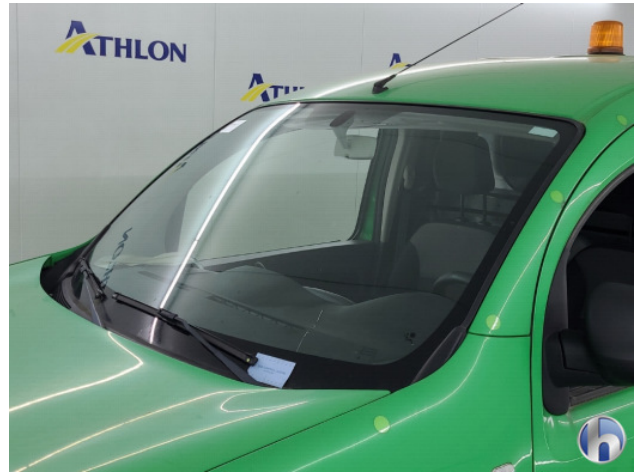
2. Voorruit
Breuk / barst / scheur - Vernieuwen

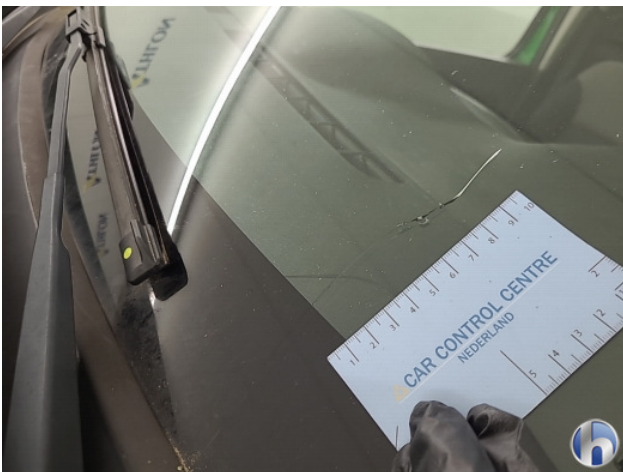
2. Voorruit
Breuk / barst / scheur - Vernieuwen

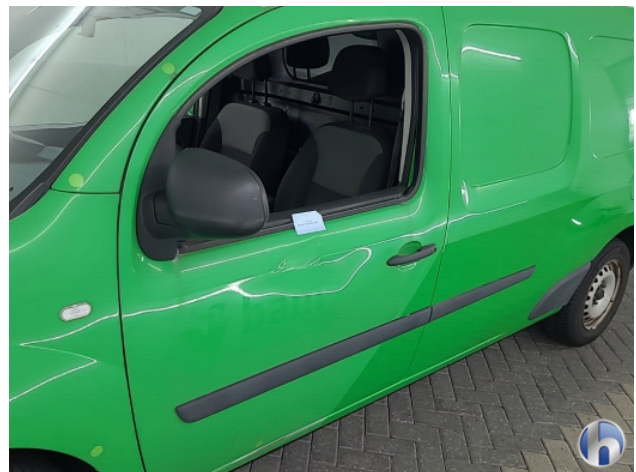
3. Portier voor - links
Deuk/deuken - Herstellen

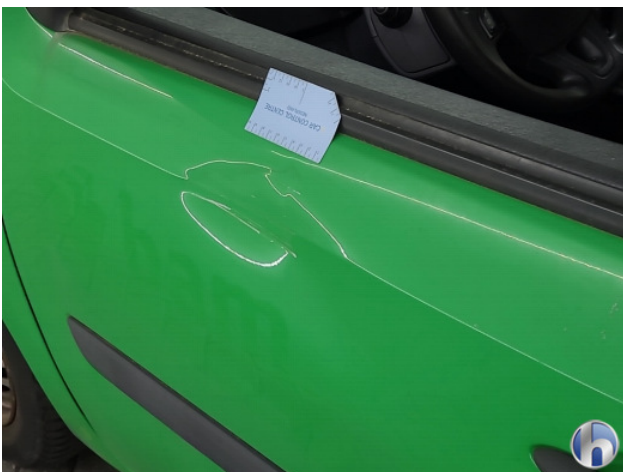
3. Portier voor - links
Deuk/deuken - Herstellen

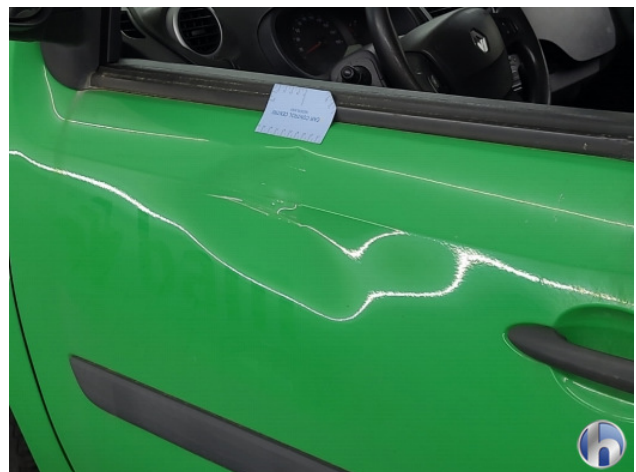
3. Portier voor - links
Deuk/deuken - Herstellen

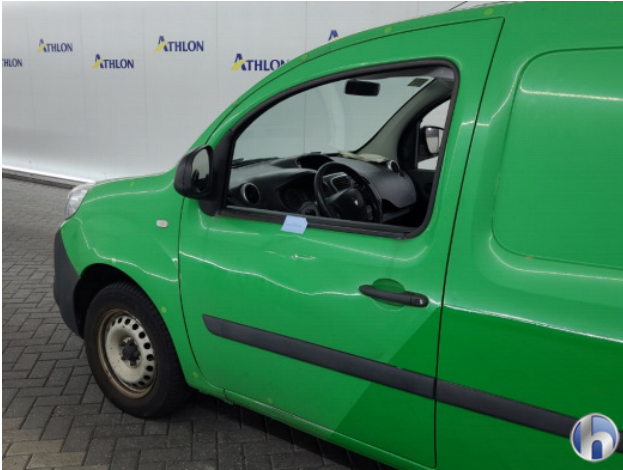
3. Portier voor - links
Deuk/deuken - Herstellen

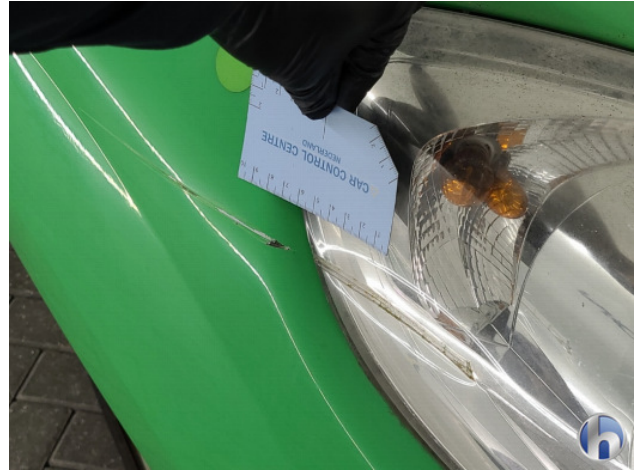
4. Voorscherm - rechts
Schaafplek - Herstellen

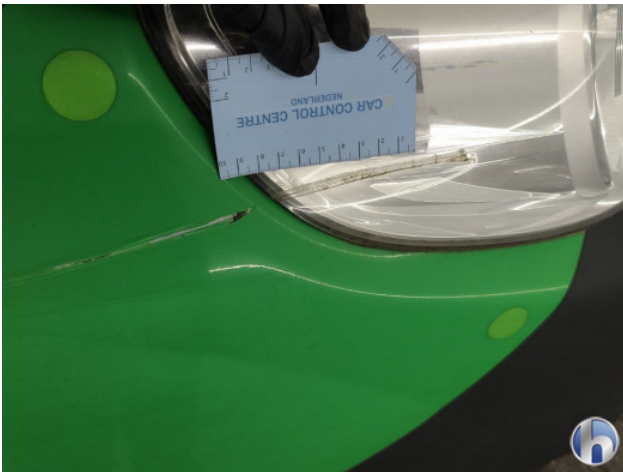
4. Voorscherm - rechts
Schaafplek - Herstellen

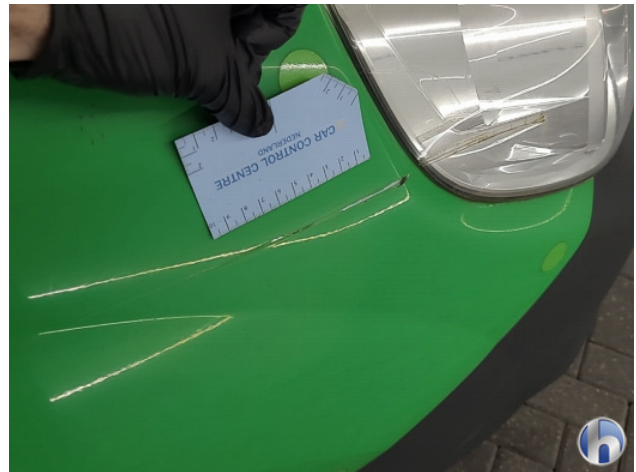
4. Voorscherm - rechts
Schaafplek - Herstellen

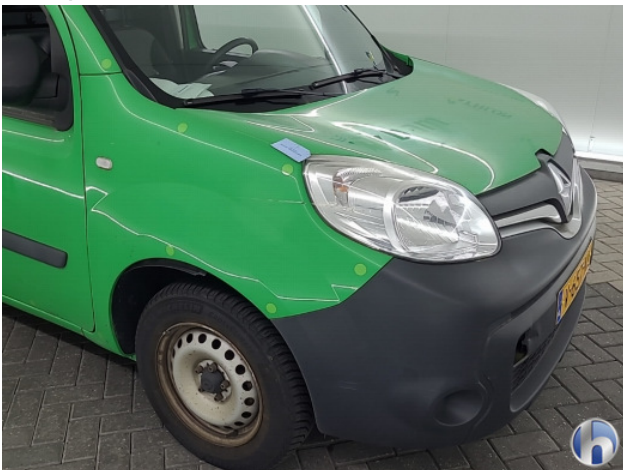
4. Voorscherm - rechts
Schaafplek - Herstellen

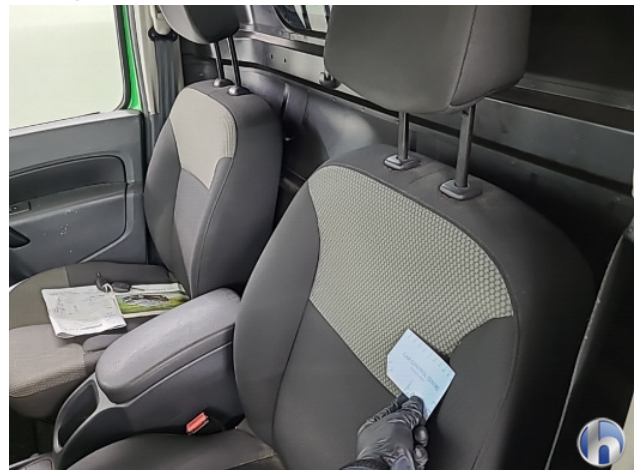
5. interieur
Brandgat - Vernieuwen

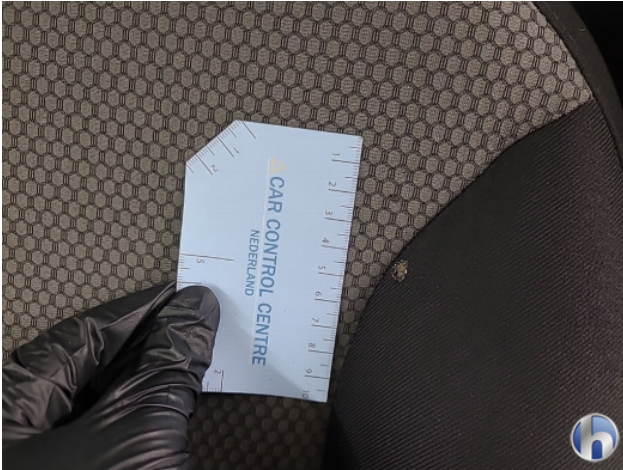
5. interieur
Brandgat - Vernieuwen

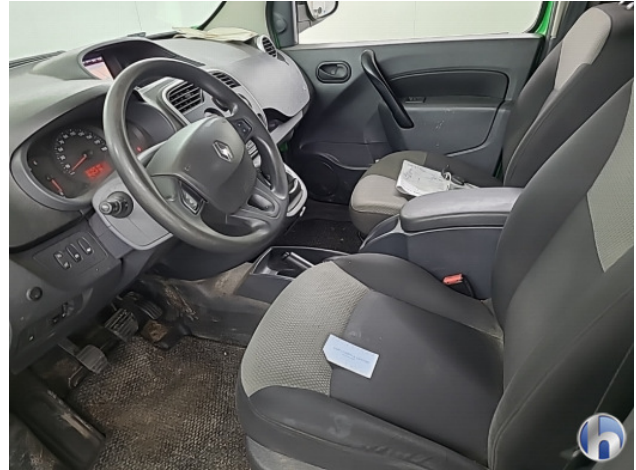
5. interieur
Brandgat - Vernieuwen

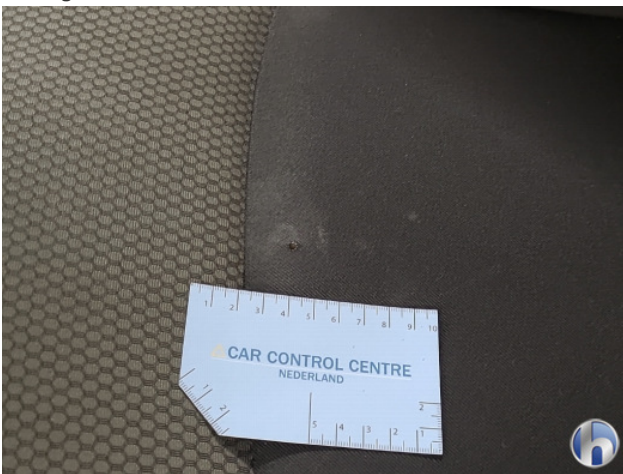
5. interieur
Brandgat - Vernieuwen

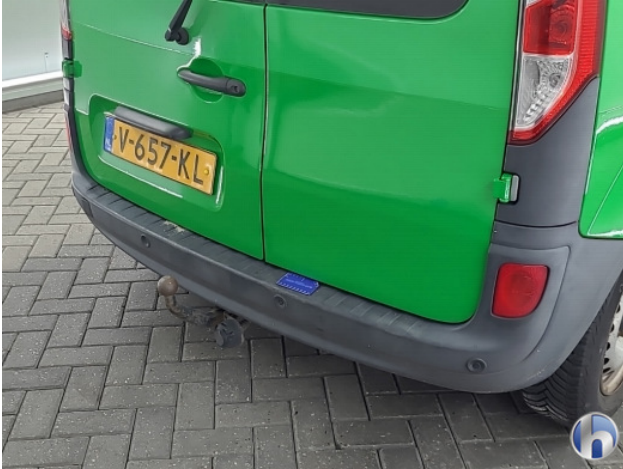
1. Diverse
Gebruikssporen - Aanvaardbaar

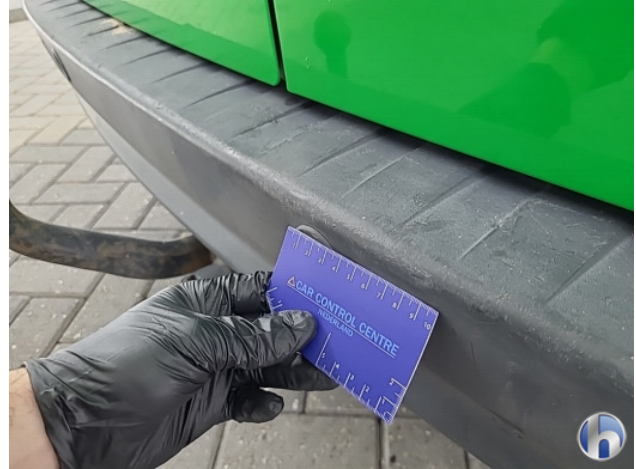
1. Diverse
Gebruikssporen - Aanvaardbaar

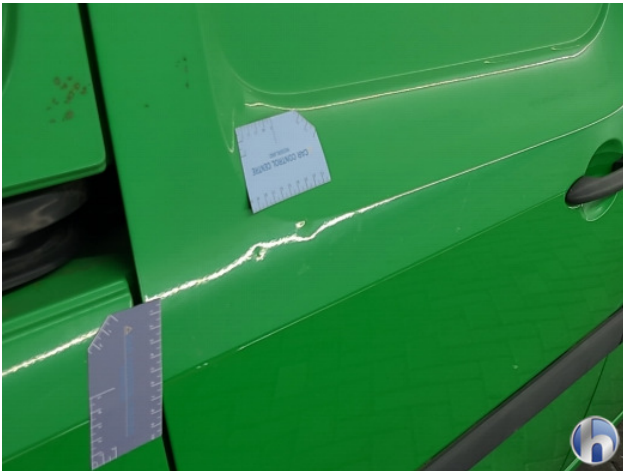
1. Diverse
Gebruikssporen - Aanvaardbaar

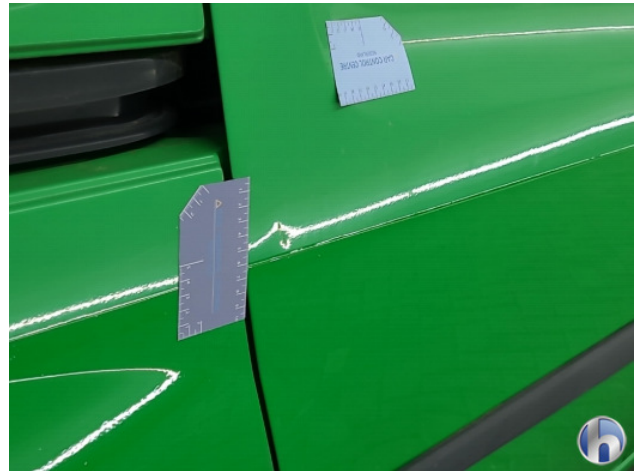
1. Diverse
Gebruikssporen - Aanvaardbaar

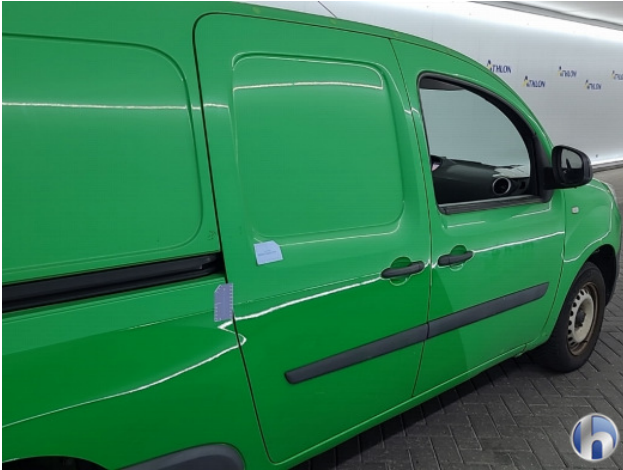
1. Diverse
Gebruikssporen - Aanvaardbaar

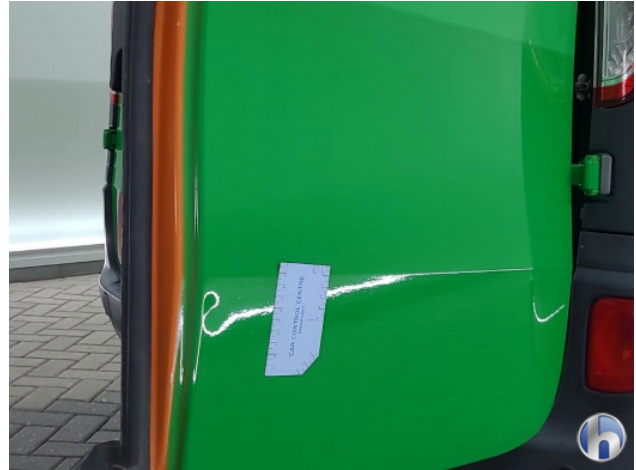
1. Diverse
Gebruikssporen - Aanvaardbaar

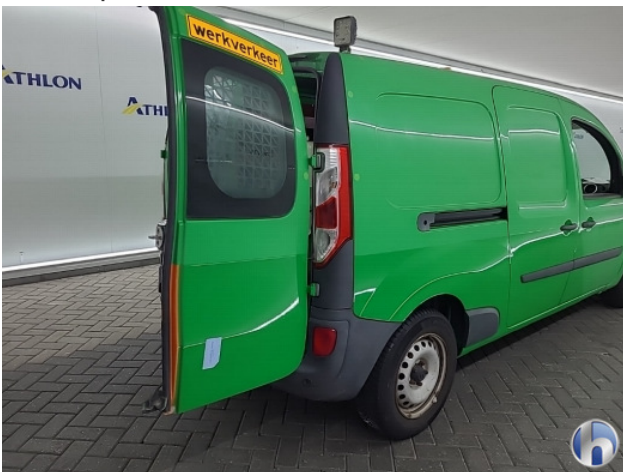
1. Diverse
Gebruikssporen - Aanvaardbaar

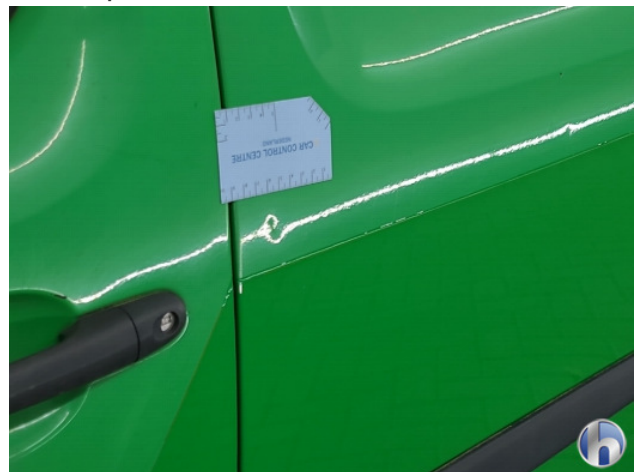
1. Diverse
Gebruikssporen - Aanvaardbaar

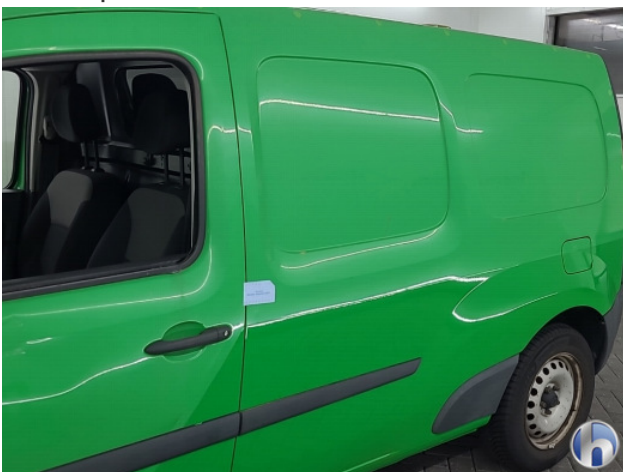
1. Diverse
Gebruikssporen - Aanvaardbaar

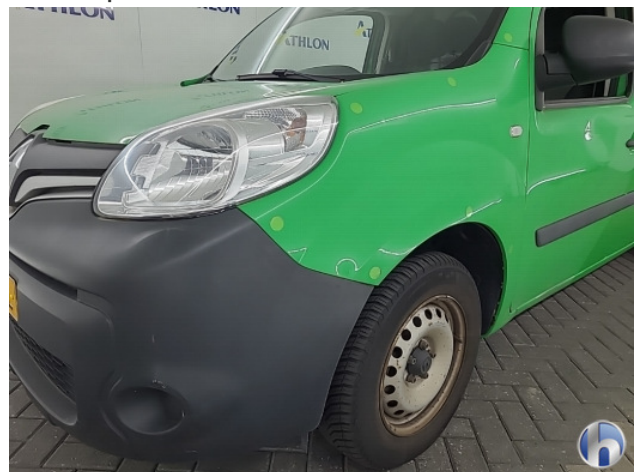
1. Diverse
Gebruikssporen - Aanvaardbaar

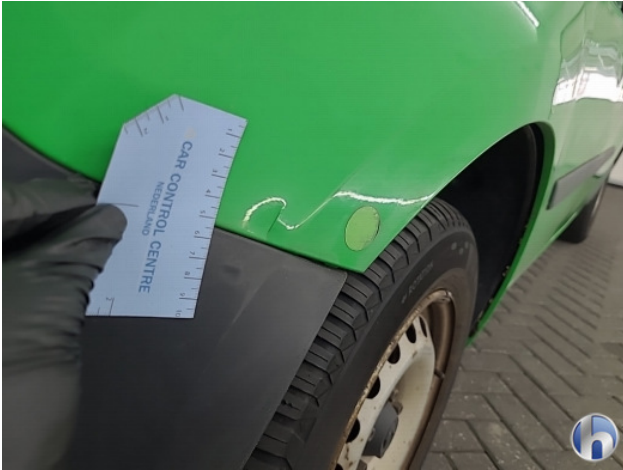
1. Diverse
Gebruikssporen - Aanvaardbaar

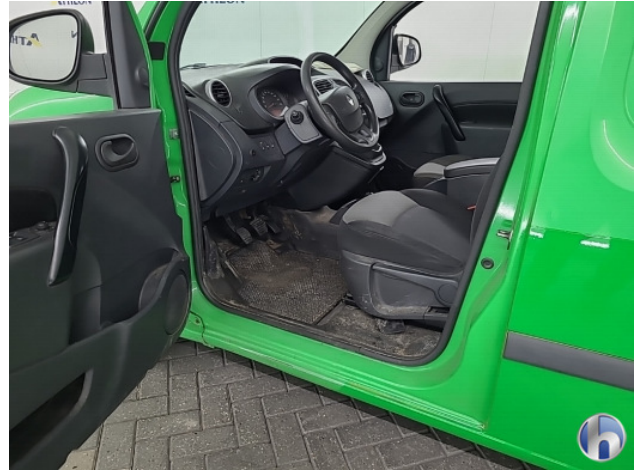
1. Diverse
Gebruikssporen - Aanvaardbaar

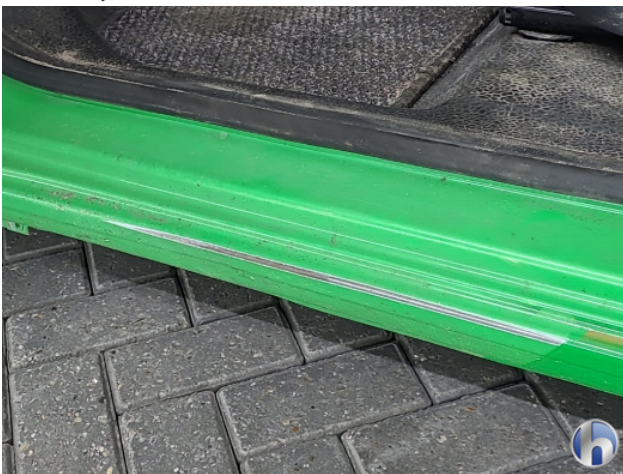
1. Diverse
Gebruikssporen - Aanvaardbaar
