Inname rapport

Order Nummer: 0000000754429-NL876
Inspectie locatie: Veluwezoom 4 , 1327 AG ALMERE
Inspectie datum: 08.04.2024
Kenteken: G-657-ZG

Tesla Model 3;Sedan;Electric;Automatic;

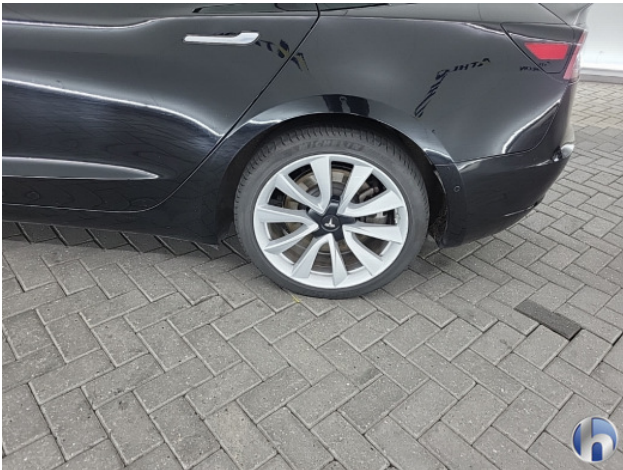
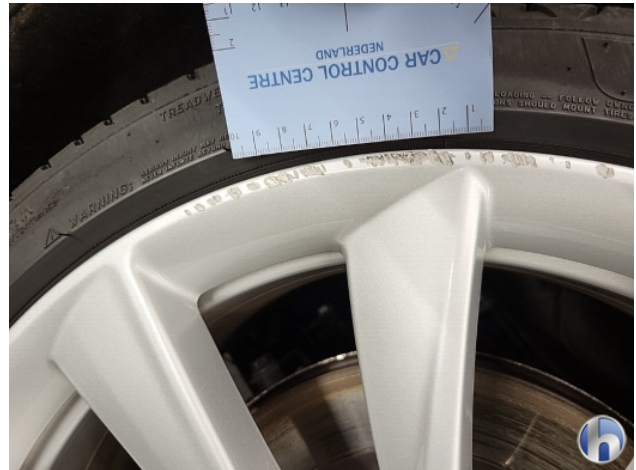
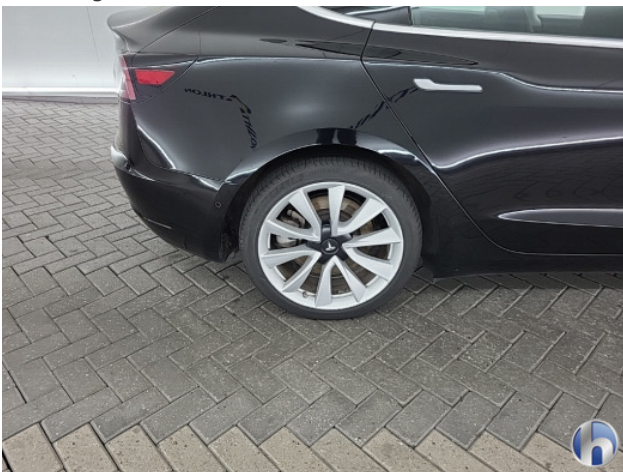
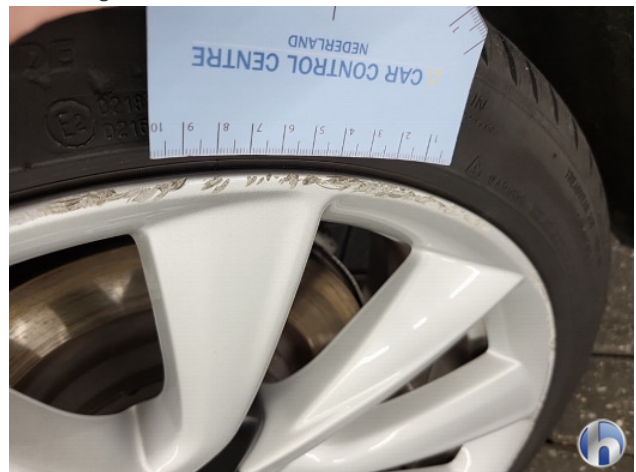
1. Velg achter - links
Beschadigd - Herstellen

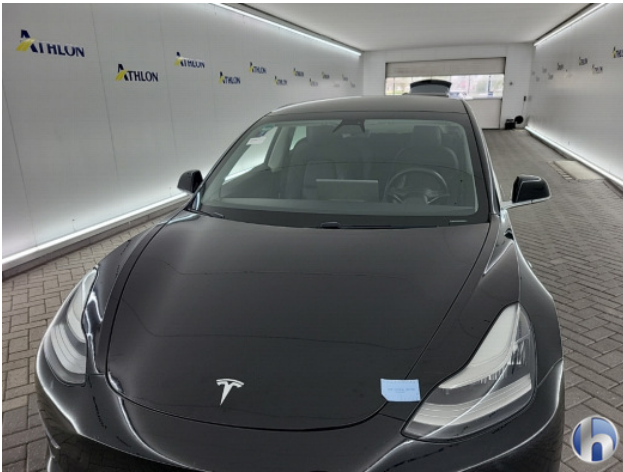
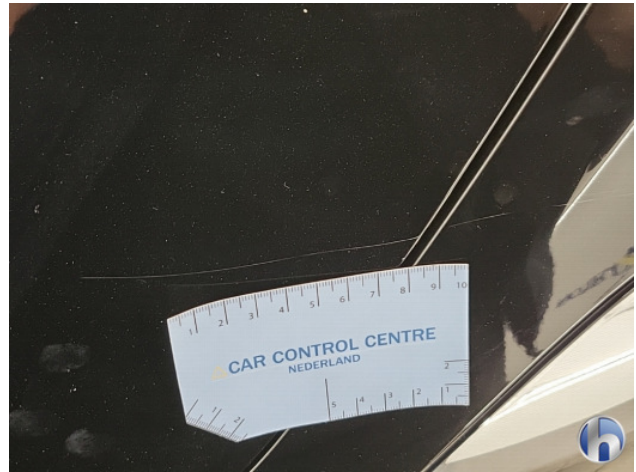
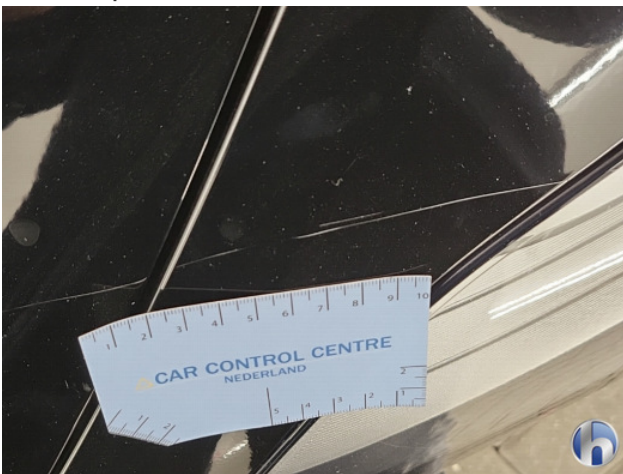
2. Motorkap
Krassen - Spuiten

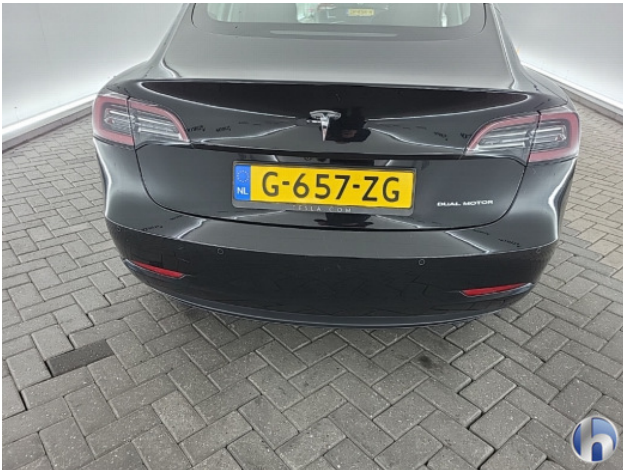
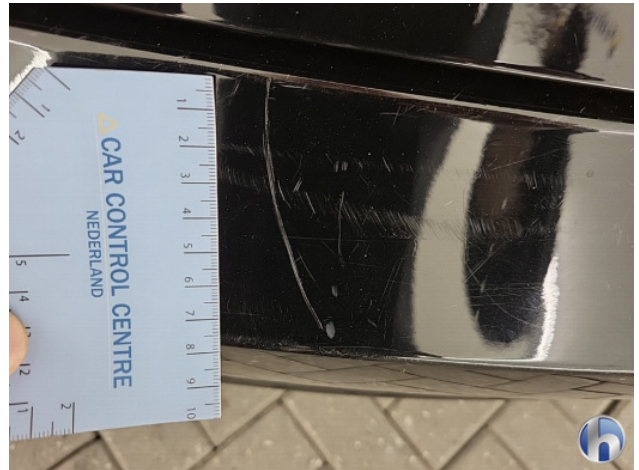
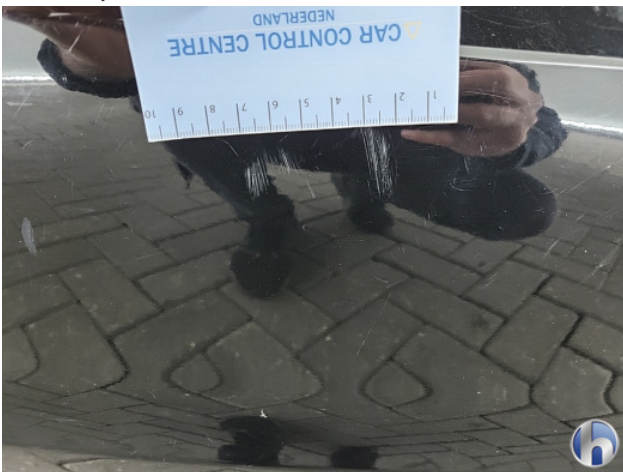
1. Achterbumper
Gebruikssporen - Aanvaardbaar

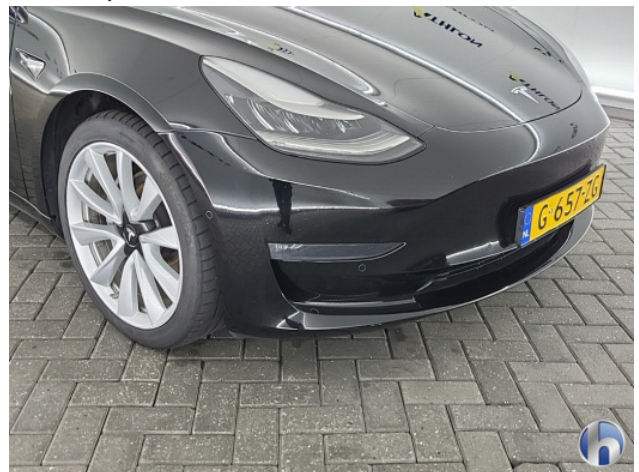
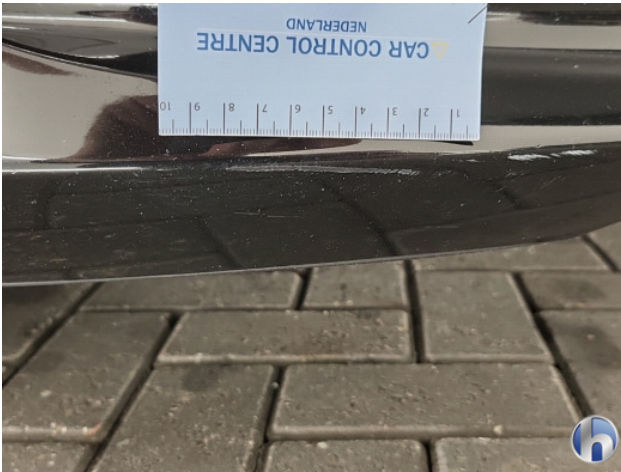
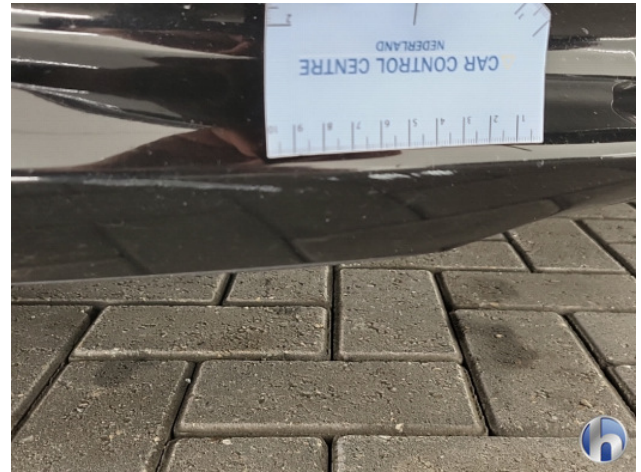
2. Voorbumper
Gebruikssporen - Aanvaardbaar

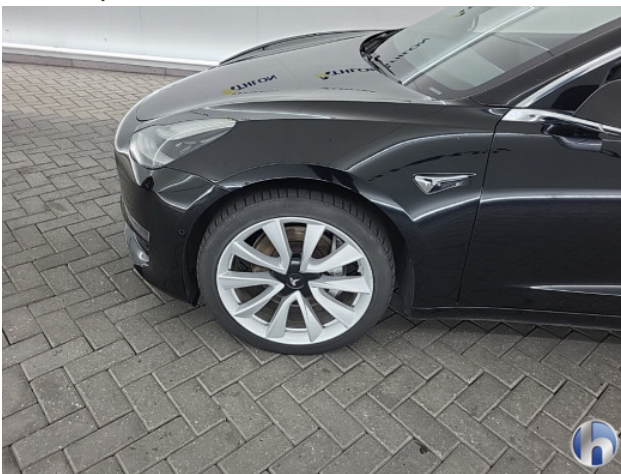
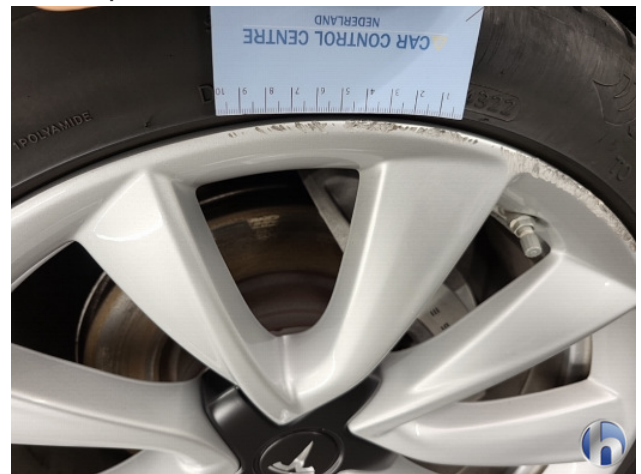
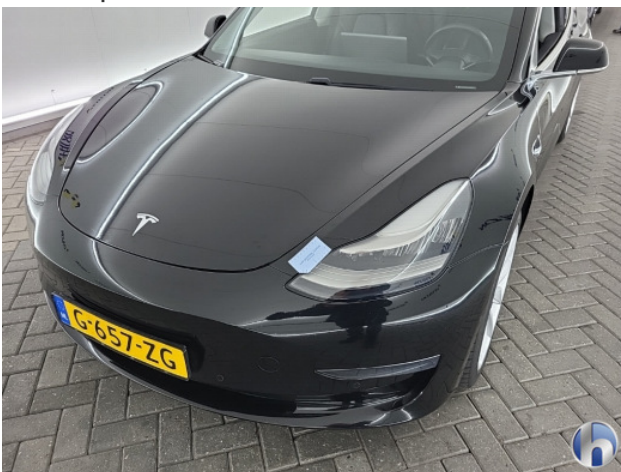
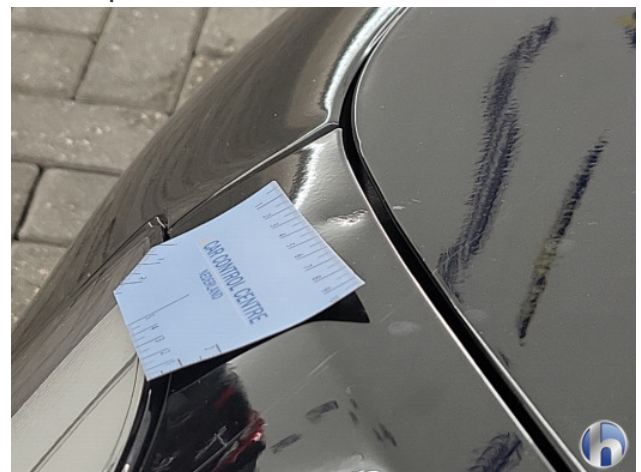
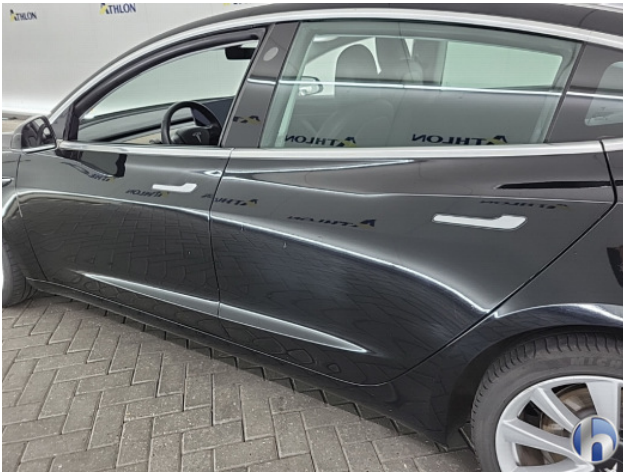
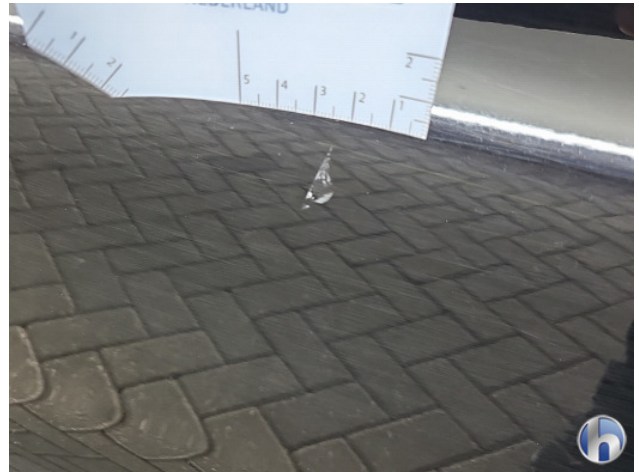
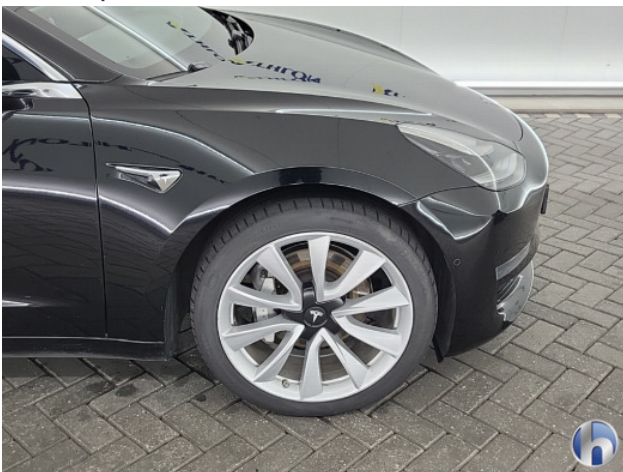
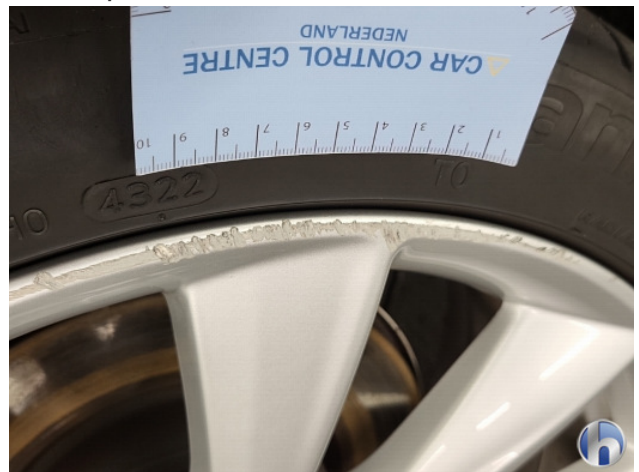
3. diverse
Gebruikssporen - Aanvaardbaar
