## Inname rapport

**Order Nummer:** 0000000756992-NL876  
**Inspectie locatie:** Veluwezoom 4 , 1327 AG ALMERE  
**Inspectie datum:** 22.04.2024  
**Kenteken:** NP-229-L

#### Opel Karl;Hatchback;Petrol;Manual;Silver

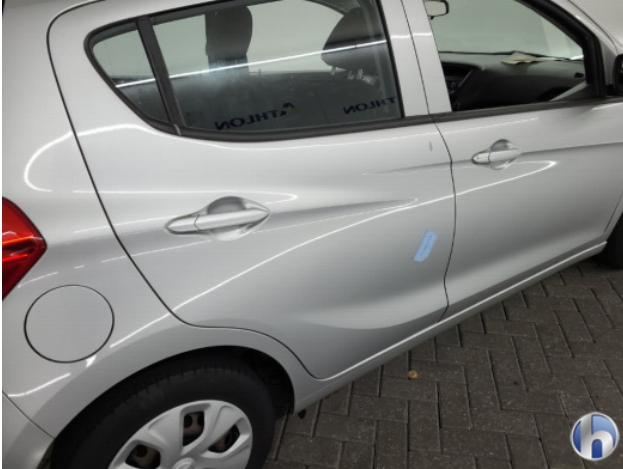
1. Diverse  
Gebruikssporen - Aanvaardbaar

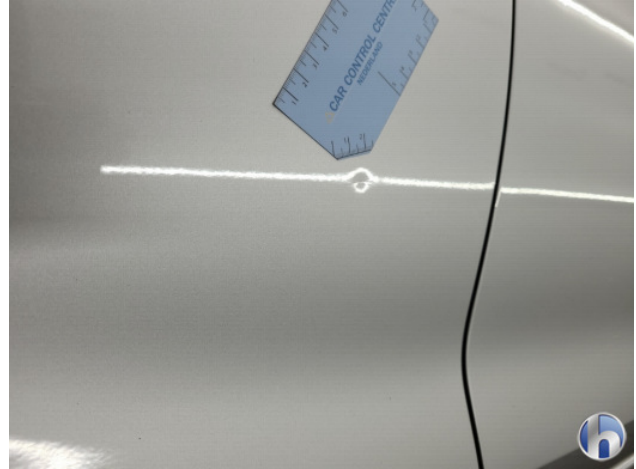
1. Diverse  
Gebruikssporen - Aanvaardbaar

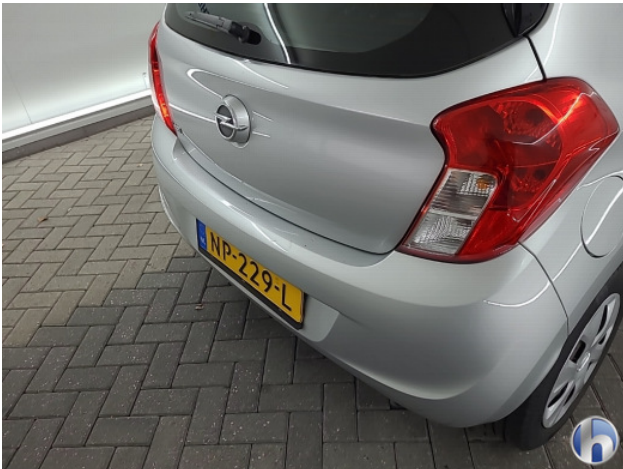
1. Diverse  
Gebruikssporen - Aanvaardbaar

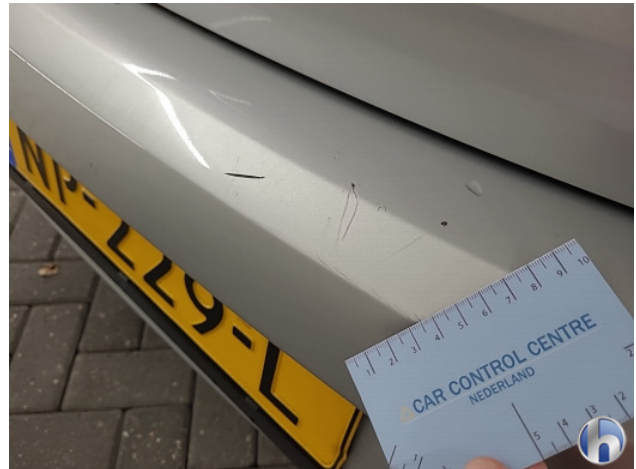
1. Diverse  
Gebruikssporen - Aanvaardbaar

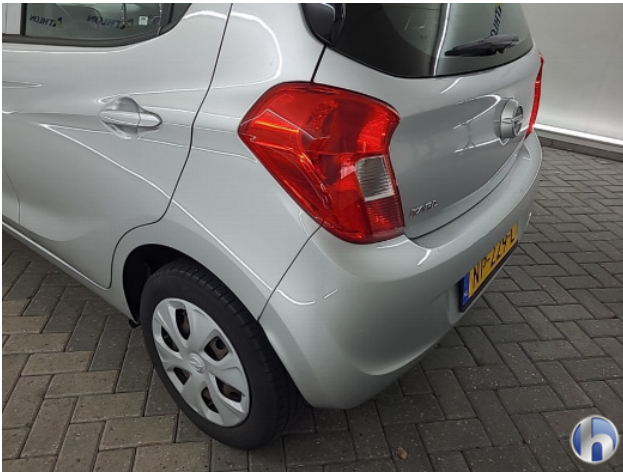
1. Diverse  
Gebruikssporen - Aanvaardbaar

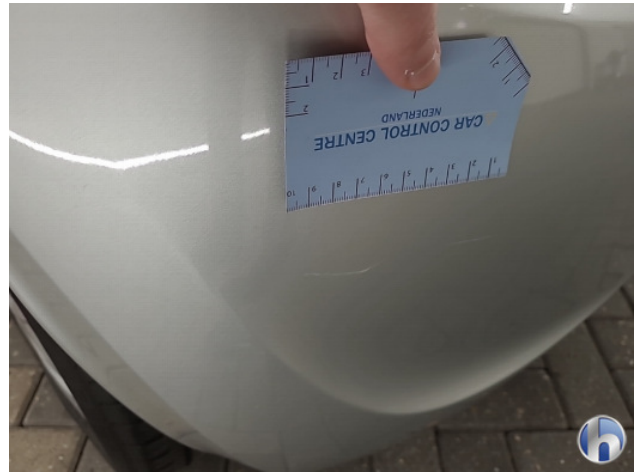
1. Diverse  
Gebruikssporen - Aanvaardbaar

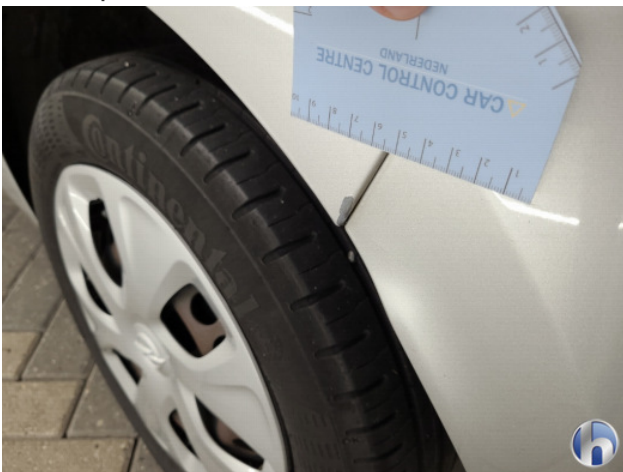
1. Diverse  
Gebruikssporen - Aanvaardbaar

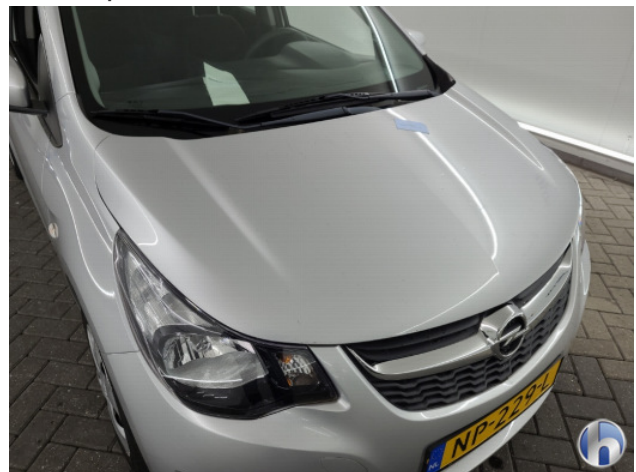
1. Diverse  
Gebruikssporen - Aanvaardbaar

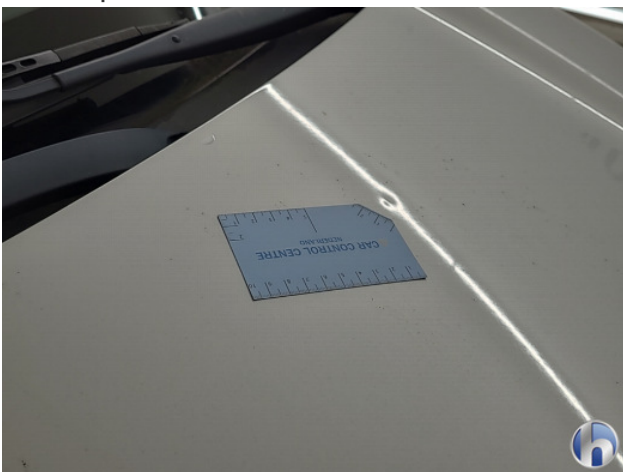
1. Diverse  
Gebruikssporen - Aanvaardbaar

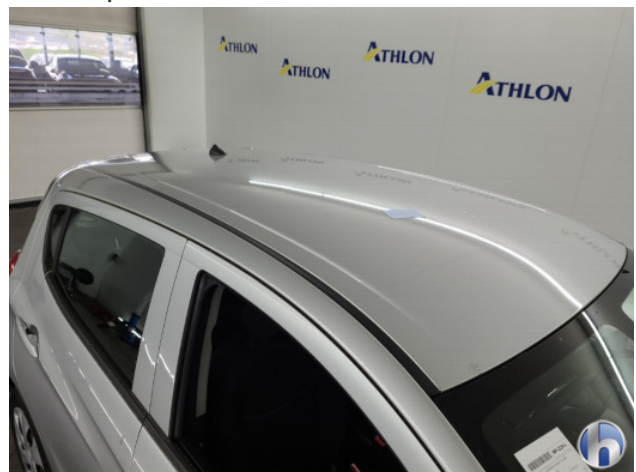
1. Diverse  
Gebruikssporen - Aanvaardbaar

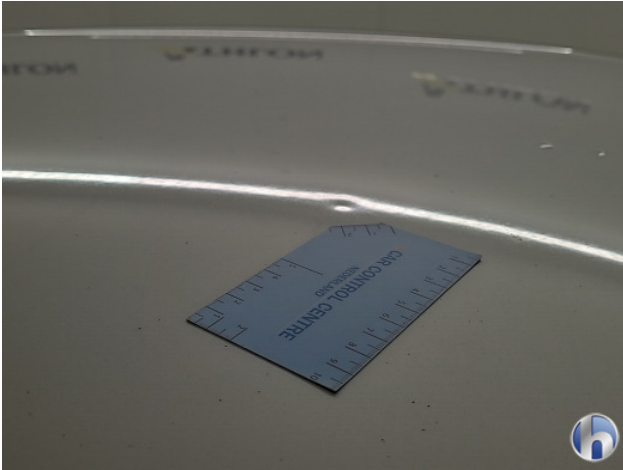
1. Diverse  
Gebruikssporen - Aanvaardbaar

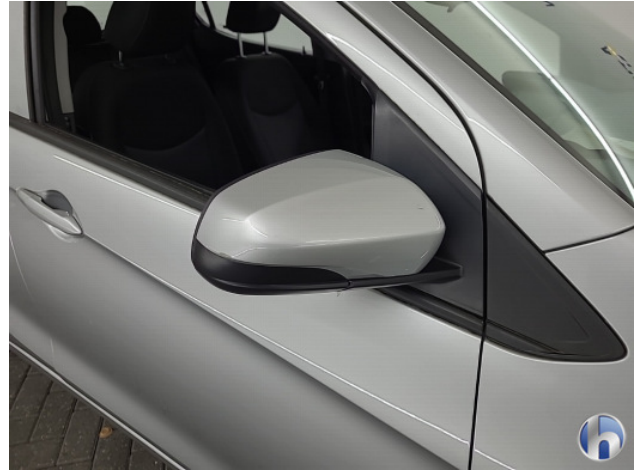
1. Diverse  
Gebruikssporen - Aanvaardbaar

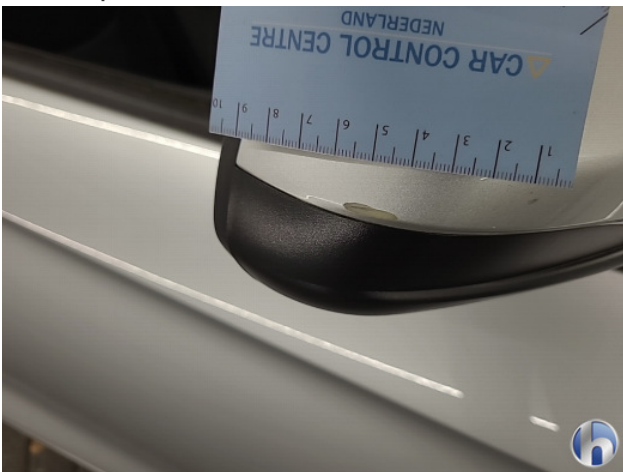
1. Diverse  
Gebruikssporen - Aanvaardbaar
