## Inname rapport

**Order Nummer:** 0000000752051-NL876  
**Inspectie locatie:** Veluwezoom 4 , 1327 AG ALMERE  
**Inspectie datum:** 03.04.2024  
**Kenteken:** V-226-DZ

#### Fiat Ducato GB;Bestelauto;Diesel;Manual;Off White

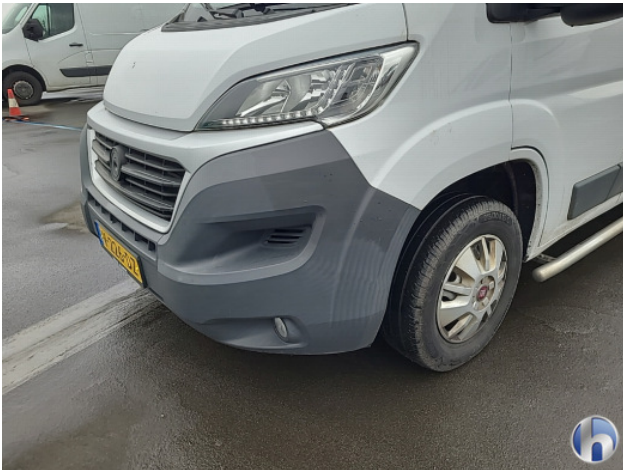
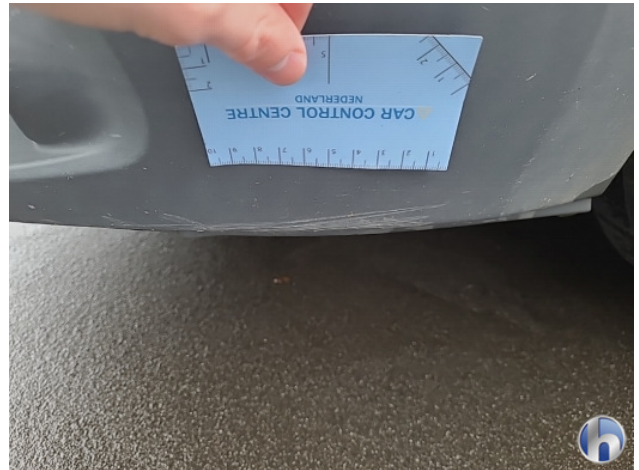
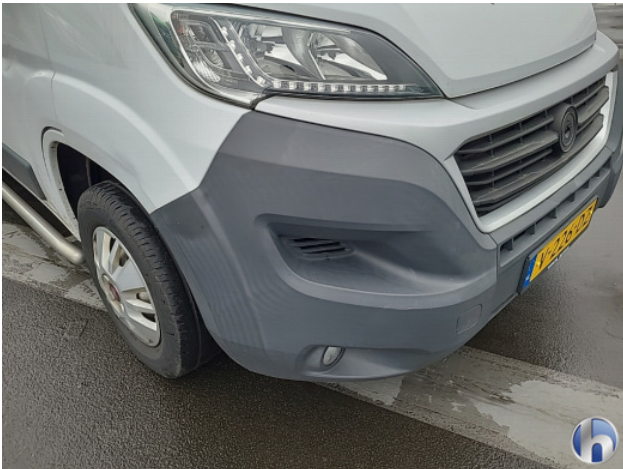
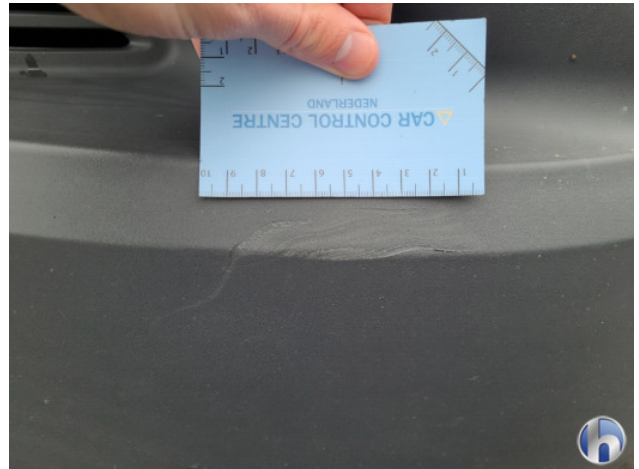
1. Voorbumper  
Schaafplek - Vernieuwen

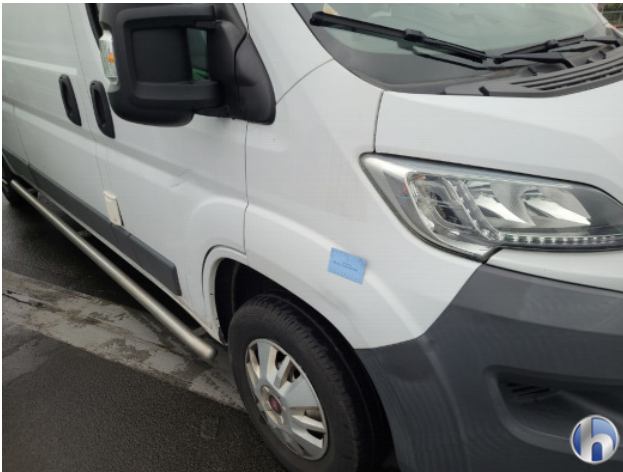
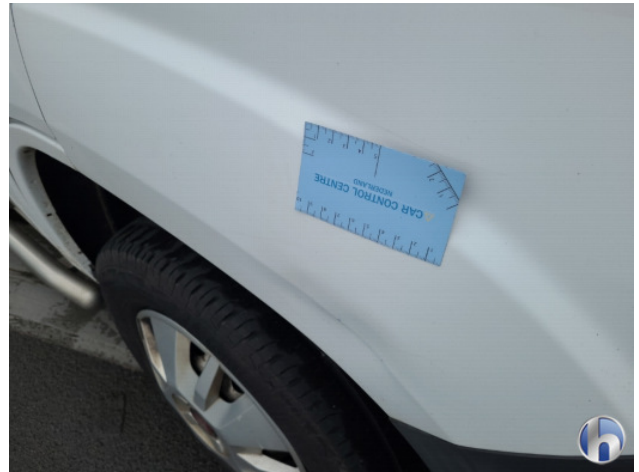
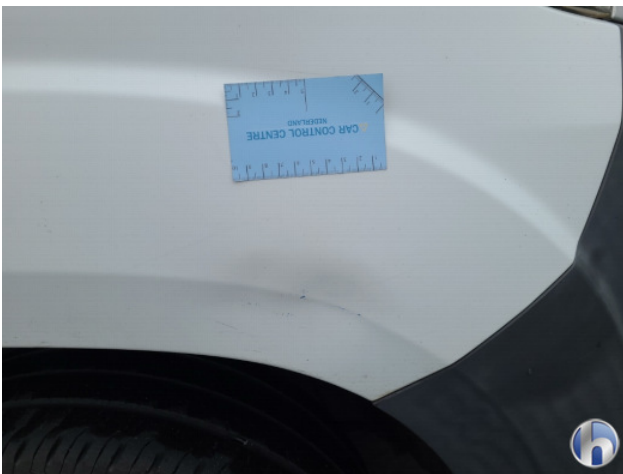
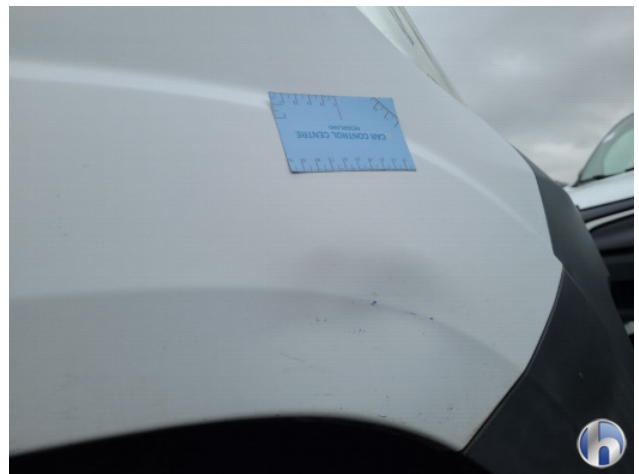
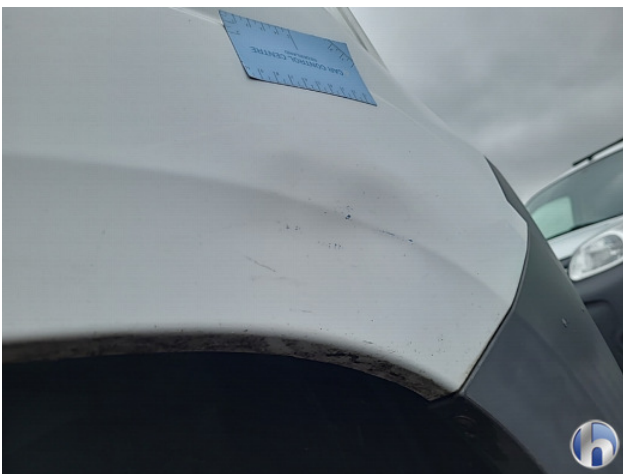
2. Voorscherm - rechts  
Deuk/deuken - Herstellen

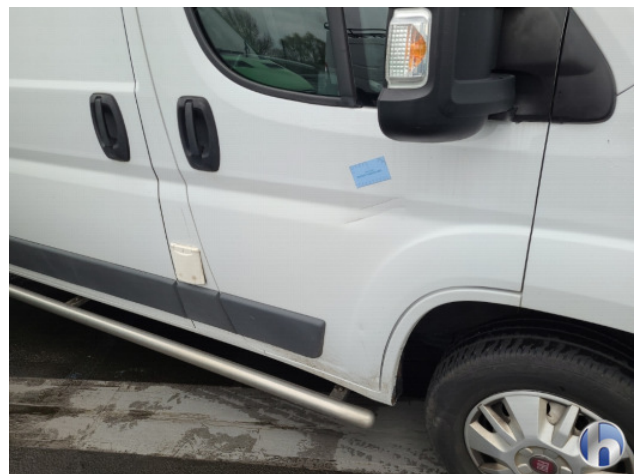
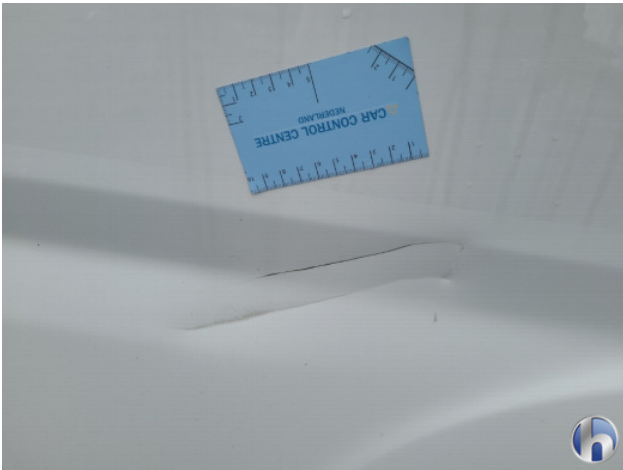
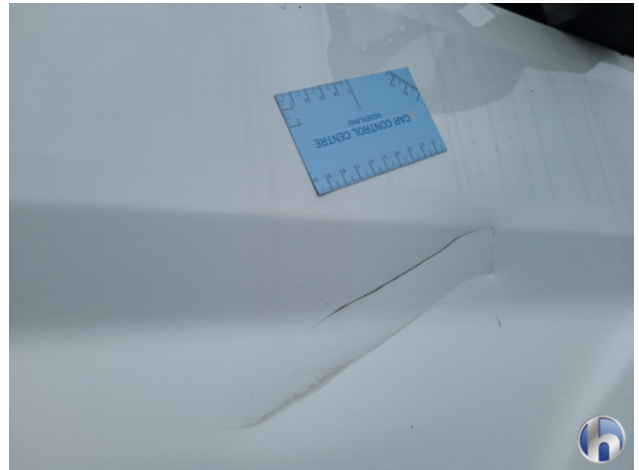
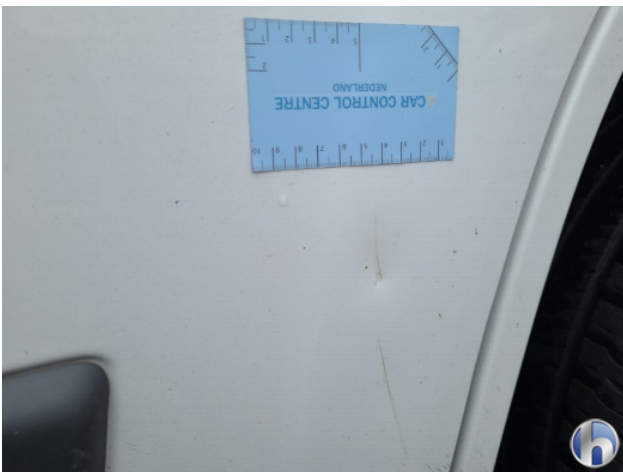
3. Portier voor - rechts  
Deuk/deuken - Herstellen

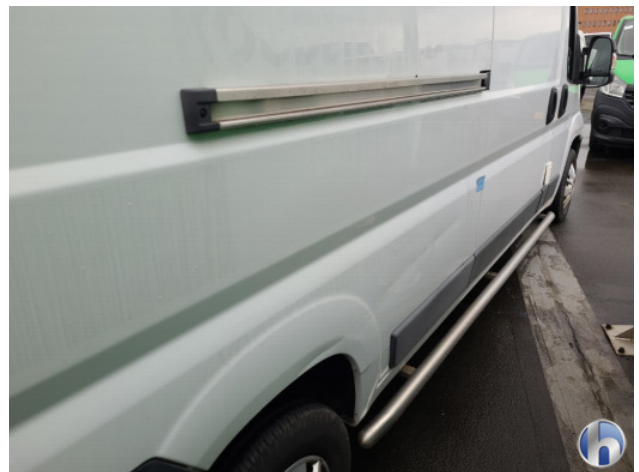
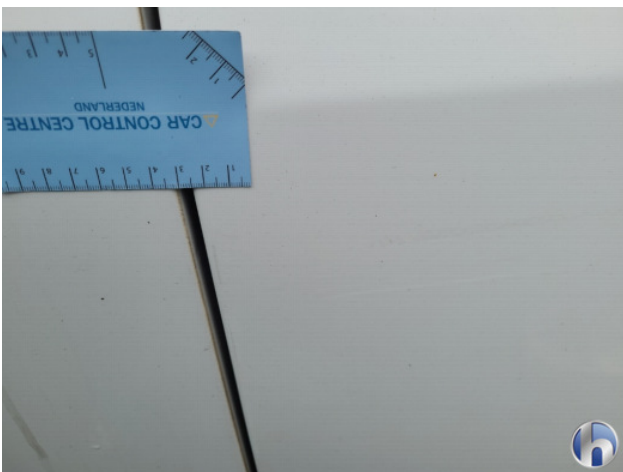
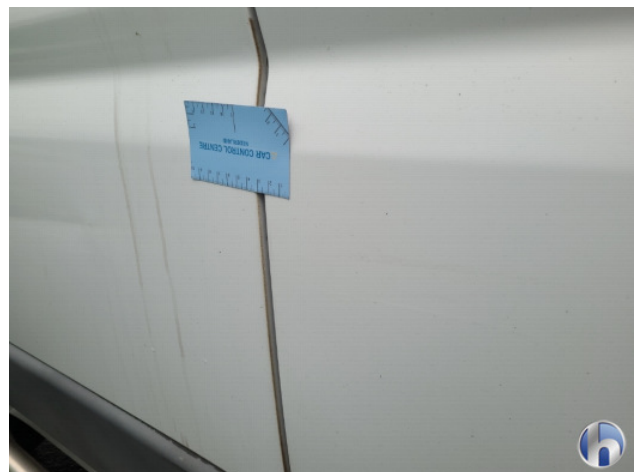
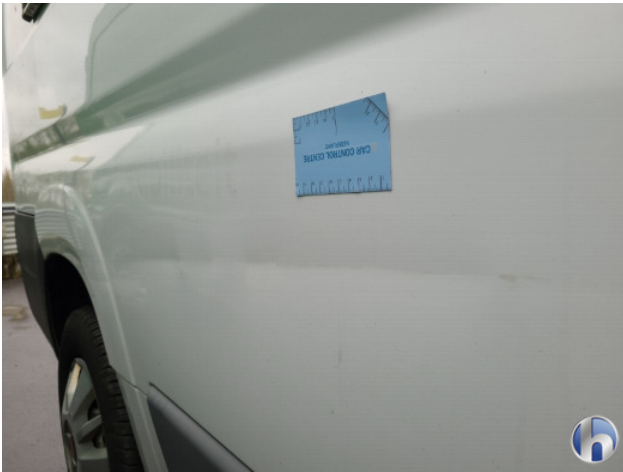
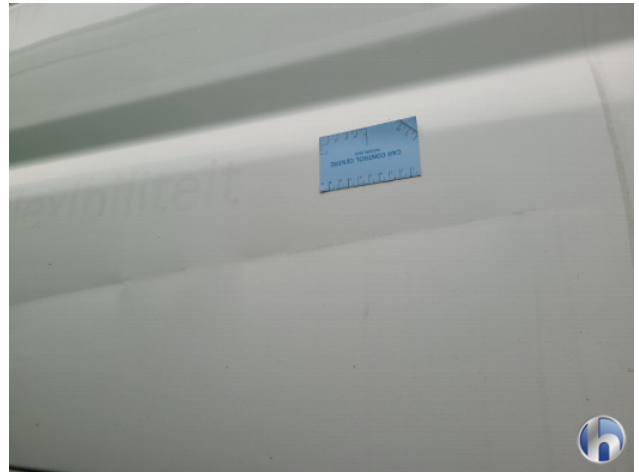
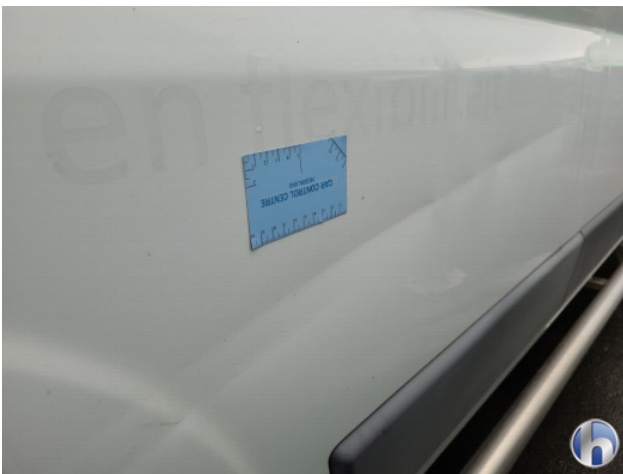
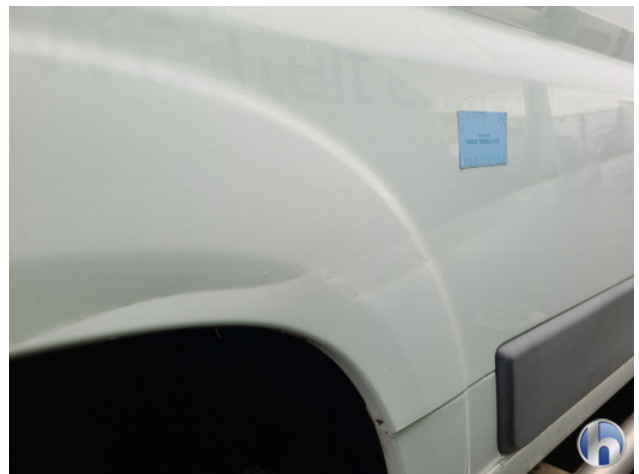
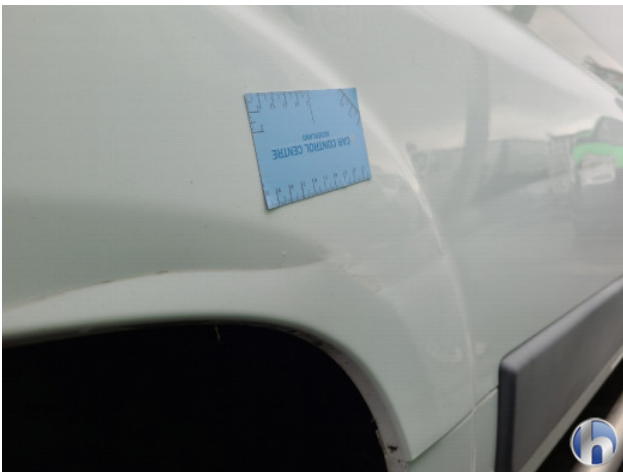
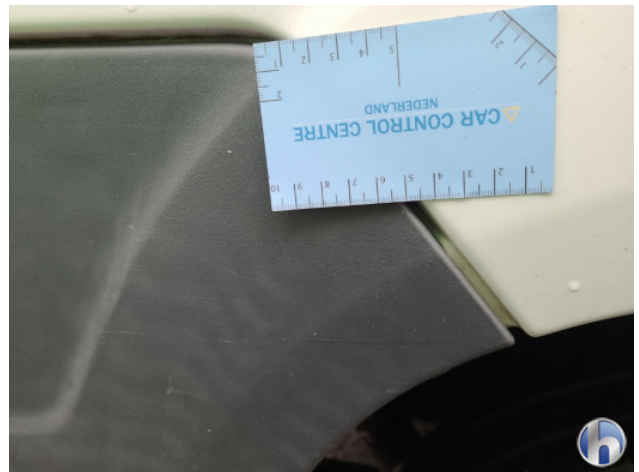
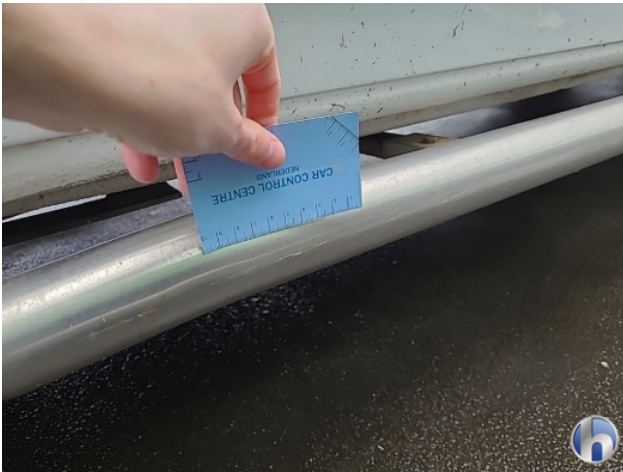
4. Zijwand - achter - rechts  
Deuk/deuken - Herstellen

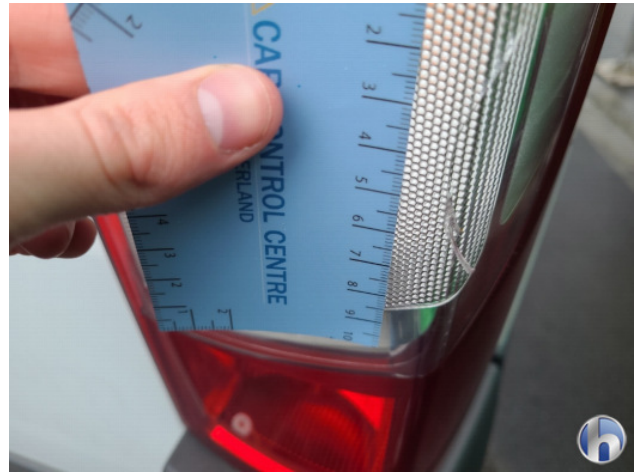
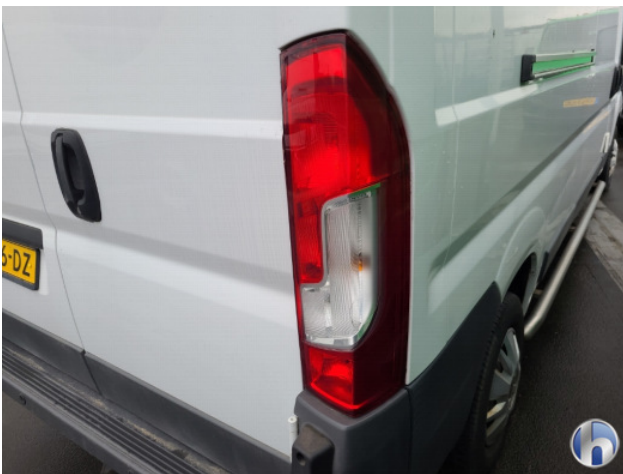
5. Achterlicht rechts  
Breuk / barst / scheur - Vernieuwen

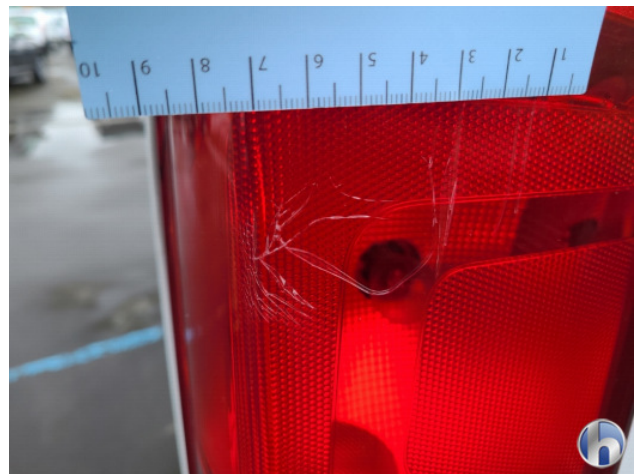
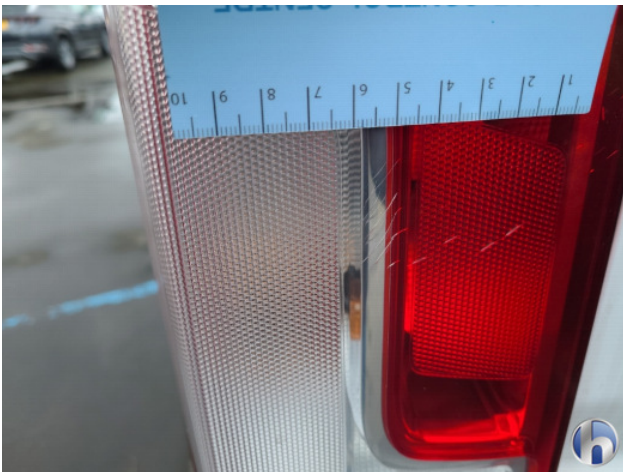
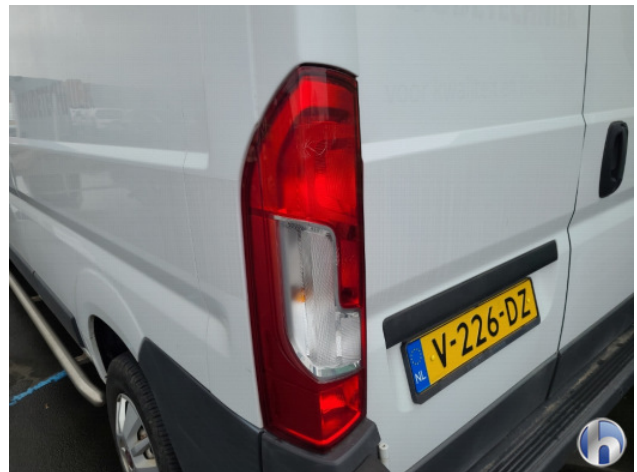
6. Achterlicht links  
Krassen - Vernieuwen

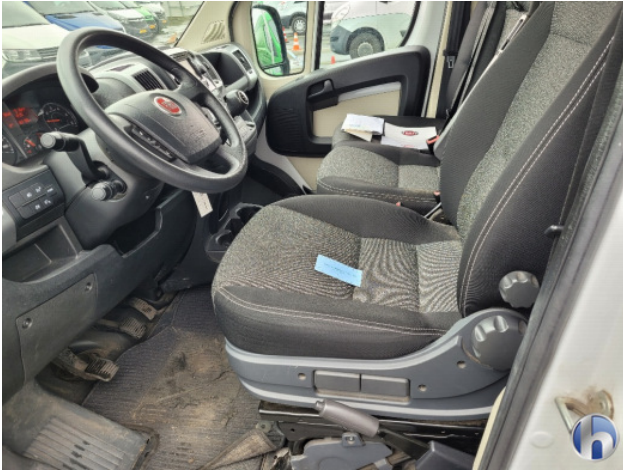
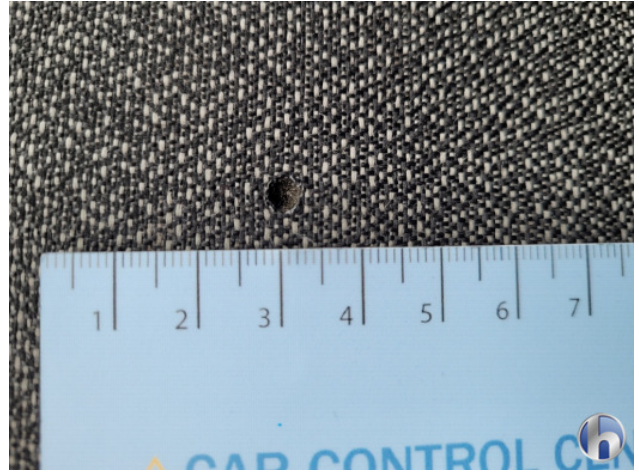
7. Stoel voor-links  
**Brandgat - Vernieuwen**

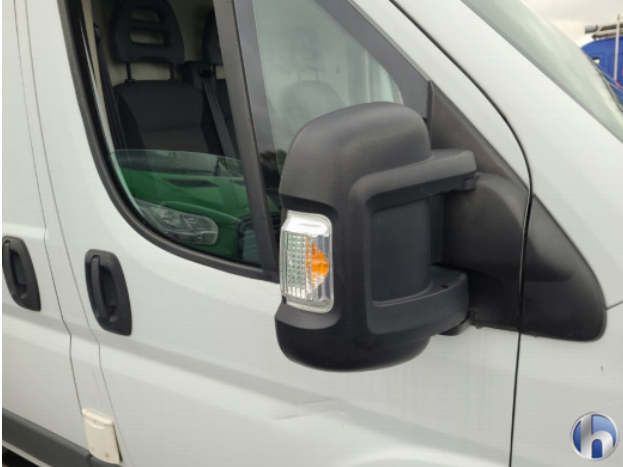
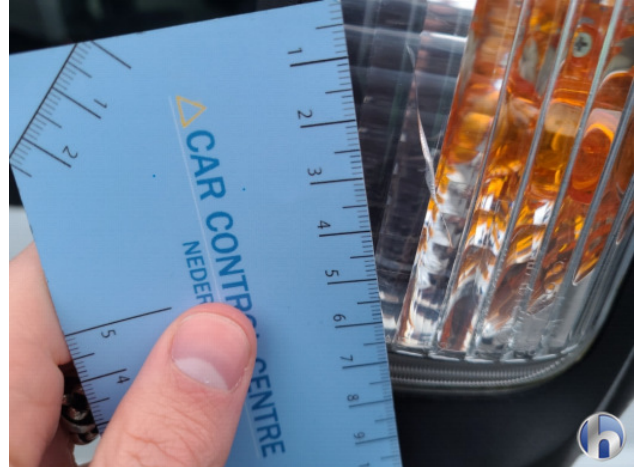
1. Spiegelbehuizing - rechts  
**Gebruikssporen - Aanvaardbaar**

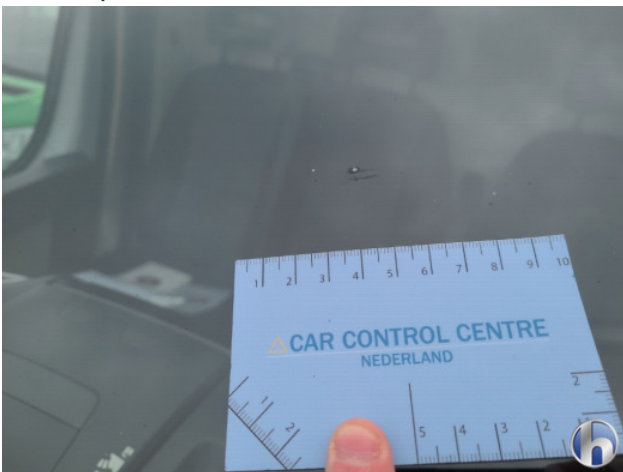
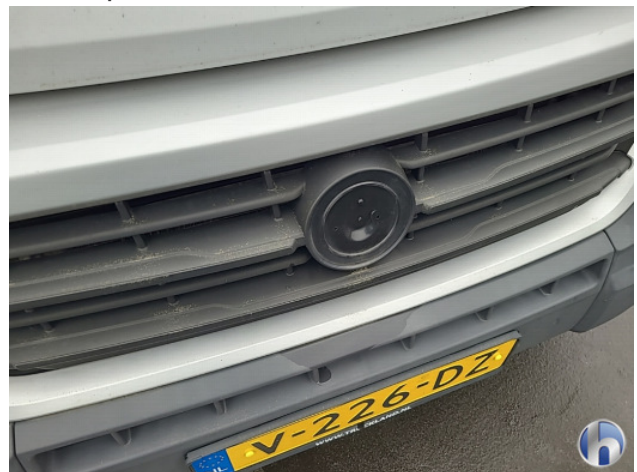
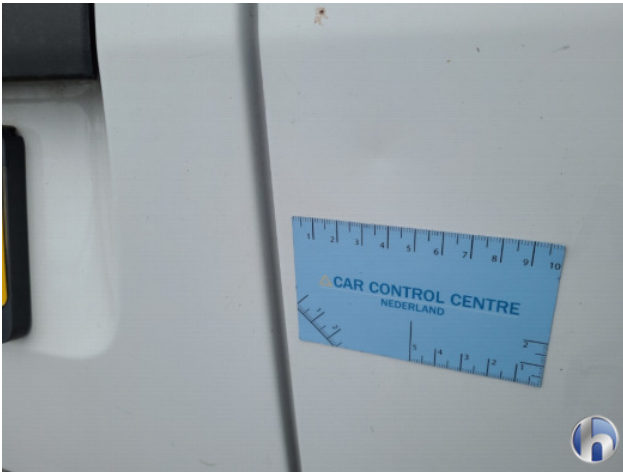
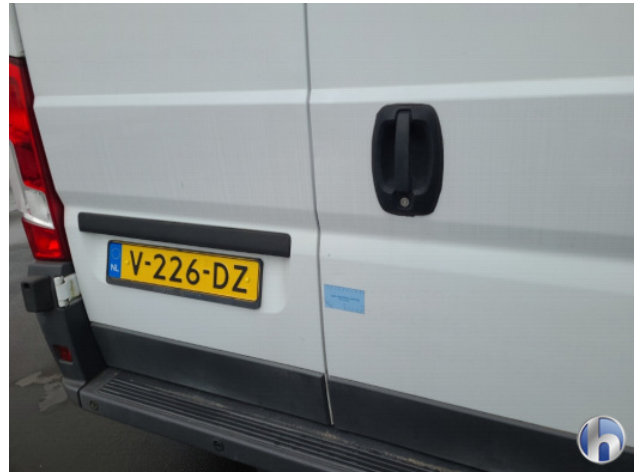
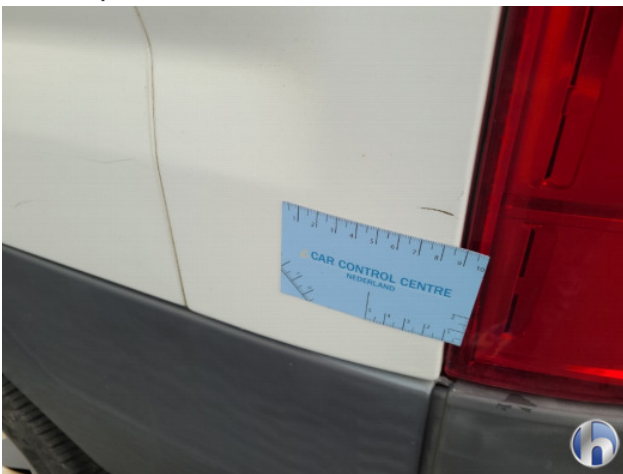
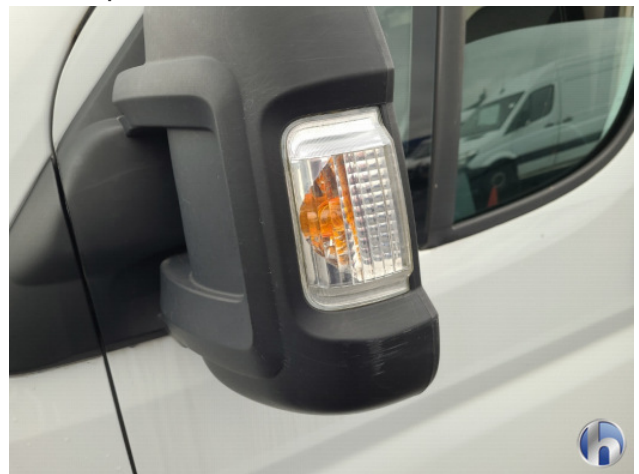
2. diverse  
**Gebruikssporen - Aanvaardbaar**

2. diverse  
Gebruikssporen - Aanvaardbaar
