Inname rapport

Order Nummer: 0000000724220-NL876
Inspectie locatie : Veluwezoom 4 , 1327 AG ALMERE
Inspectie datum: 13.10.2023
Kenteken: RN-043-T

Citroen C4 Grand Picasso;Multi Purpose Vehicle (M.P.V.);Petrol;Manual;White

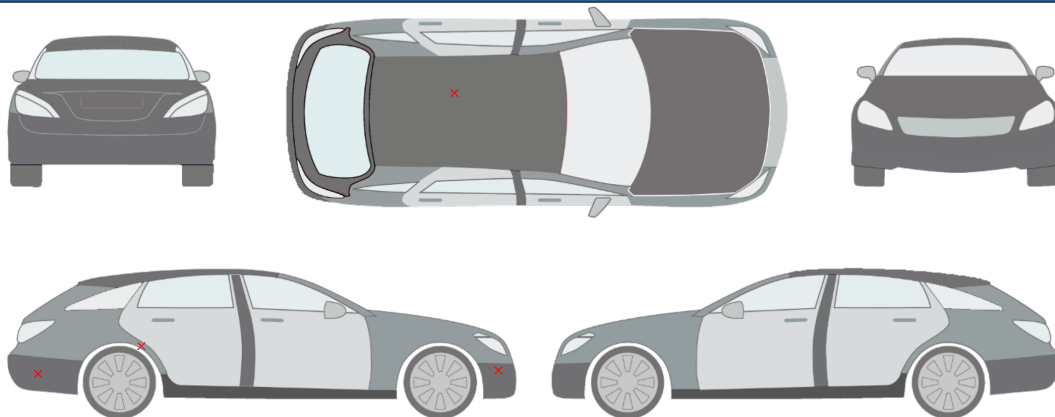
- 1.) Dak | Hagelschade
- 2.) Achterbumper | Deuk/deuken
- 3.) Zijwand - achter - rechts | Deuk/deuken
- 4.) Voorbumper | Gebruikssporen

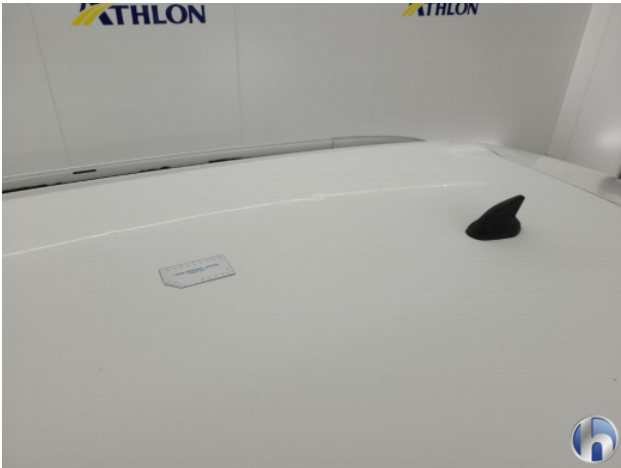
1. Dak
Hagelschade - Herstellen zonder spuiten

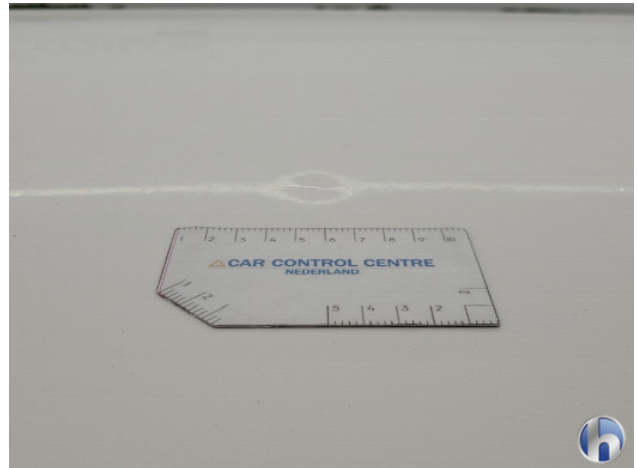
1. Dak
Hagelschade - Herstellen zonder spuiten

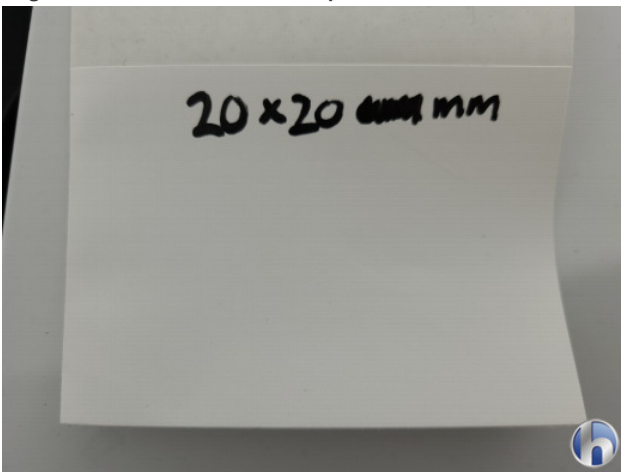
1. Dak
Hagelschade - Herstellen zonder spuiten

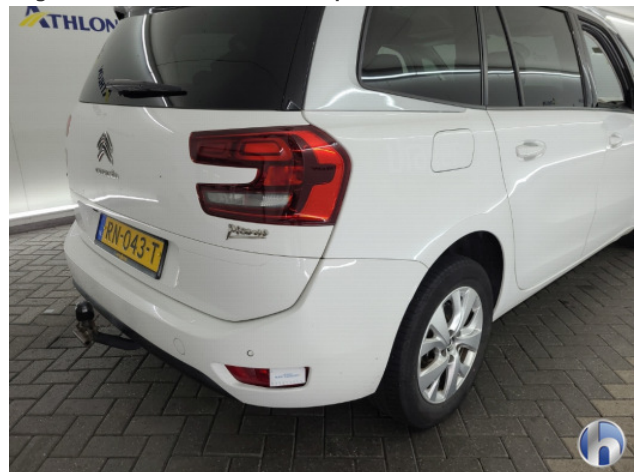
2. Achterbumper
Deuk/deuken - Spot Repair/Deelreparatie

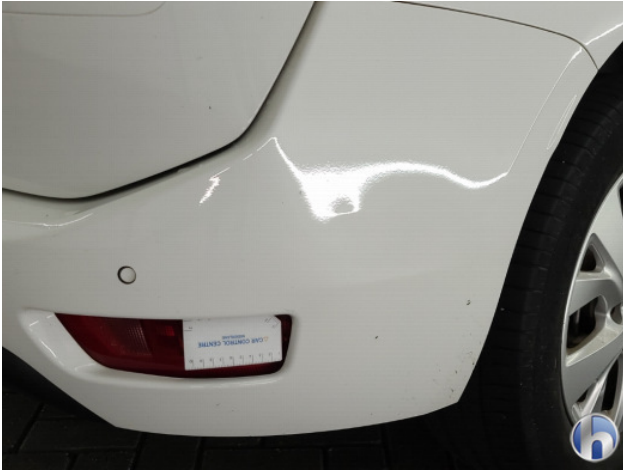
2. Achterbumper
Deuk/deuken - Spot Repair/Deelreparatie

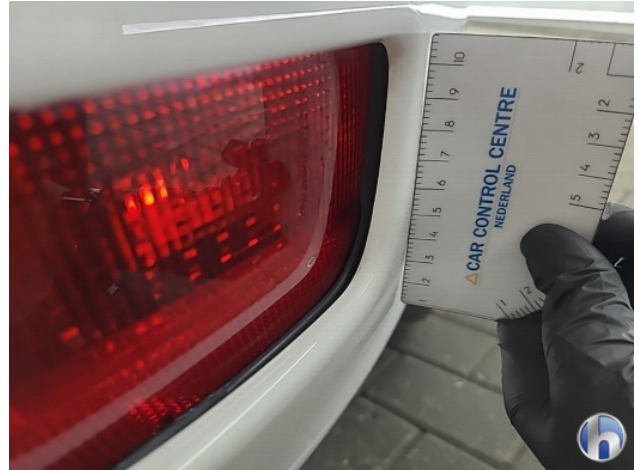
2. Achterbumper
Deuk/deuken - Spot Repair/Deelreparatie

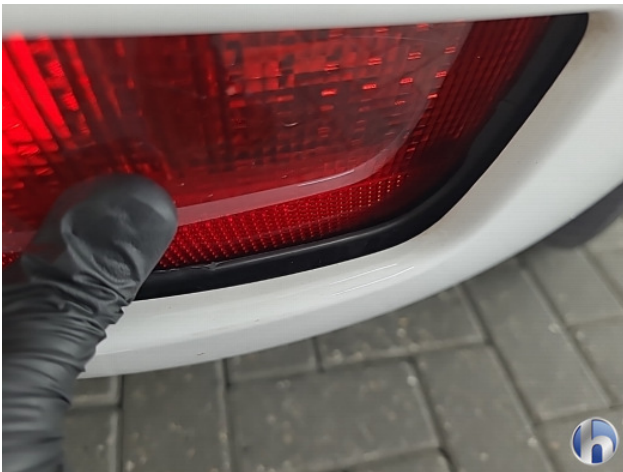
2. Achterbumper
Deuk/deuken - Spot Repair/Deelreparatie

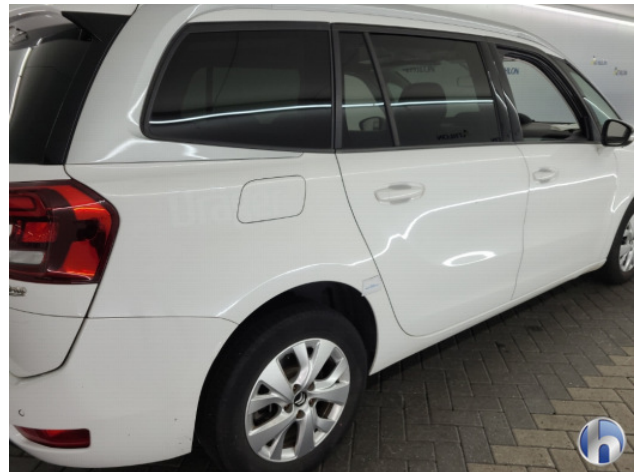
3. Zijwand - achter - rechts
Deuk/deuken - Herstellen

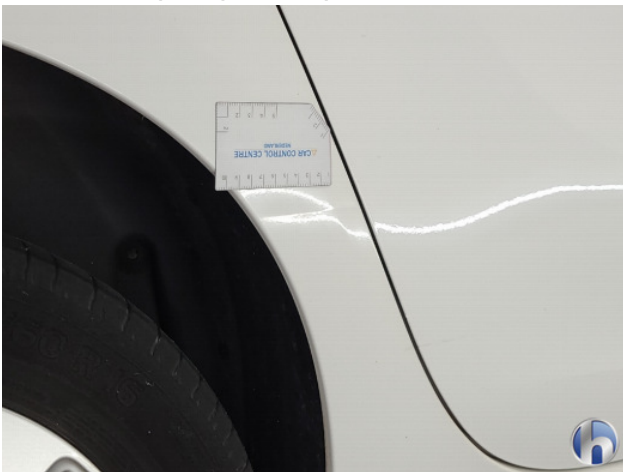
3. Zijwand - achter - rechts
Deuk/deuken - Herstellen

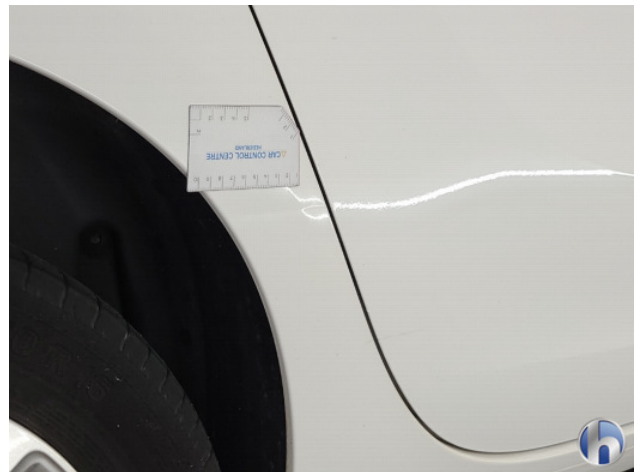
3. Zijwand - achter - rechts
Deuk/deuken - Herstellen

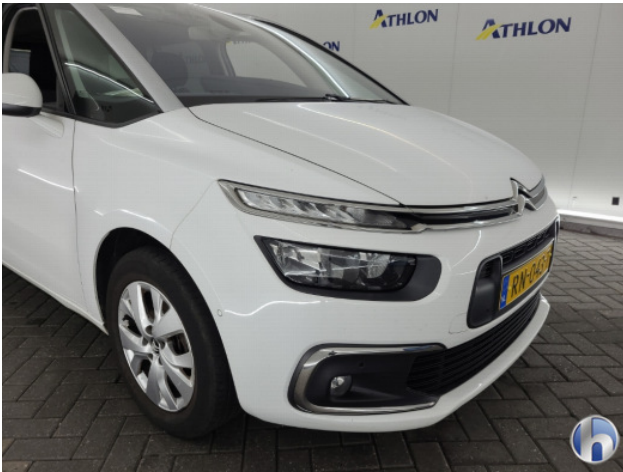
1. Voorbumper
Gebruikssporen - Aanvaardbaar

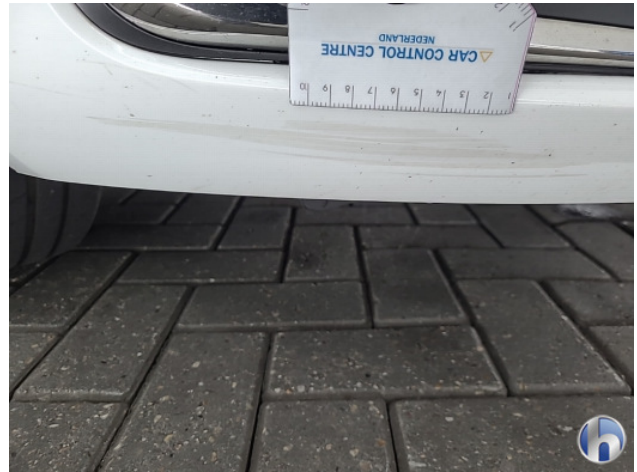
1. Voorbumper
Gebruikssporen - Aanvaardbaar
