Inname rapport

Order Nummer: 0000000751692-NL876
Inspectie locatie: Veluwezoom 4 , 1327 AG ALMERE
Inspectie datum: 25.03.2024
Kenteken: XG-919-V

BMW 5 Serie Sedan;Sedan;Petrol;Automatic;Blue

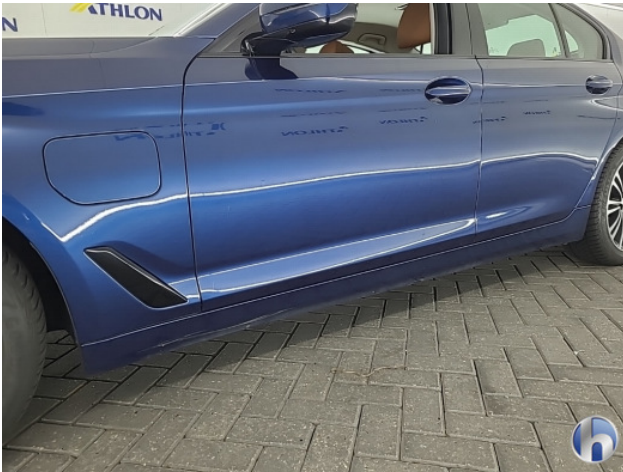
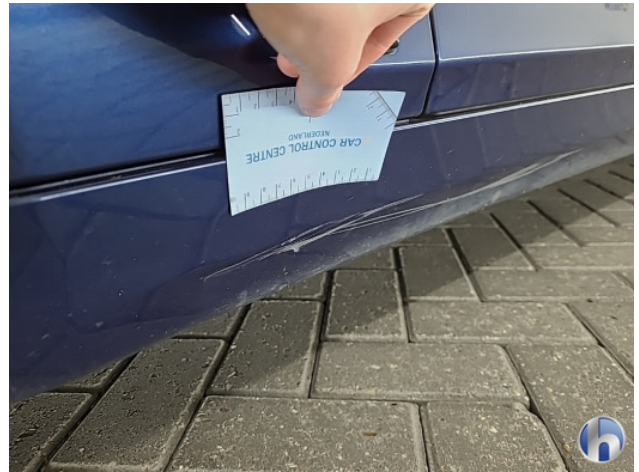
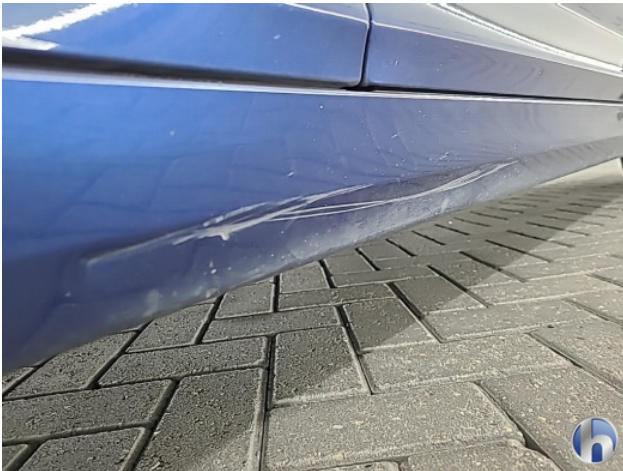
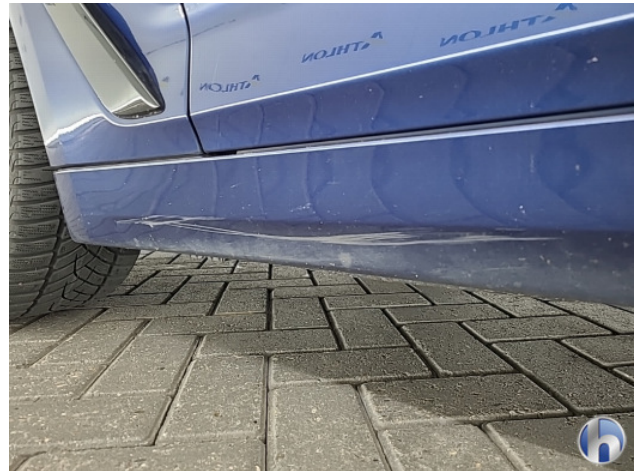
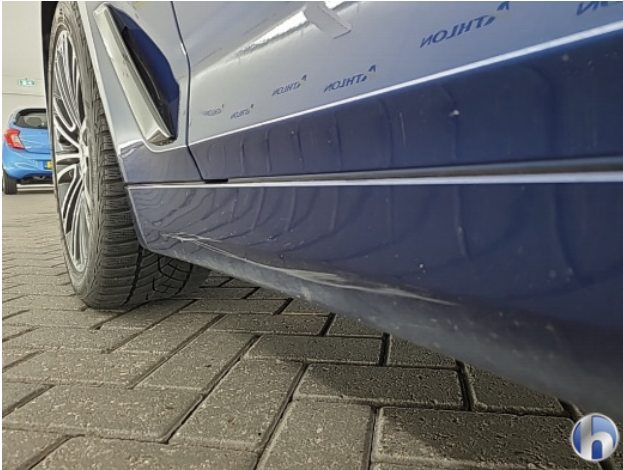
1. Dorpel - links
Deuk/deuken - Vernieuwen

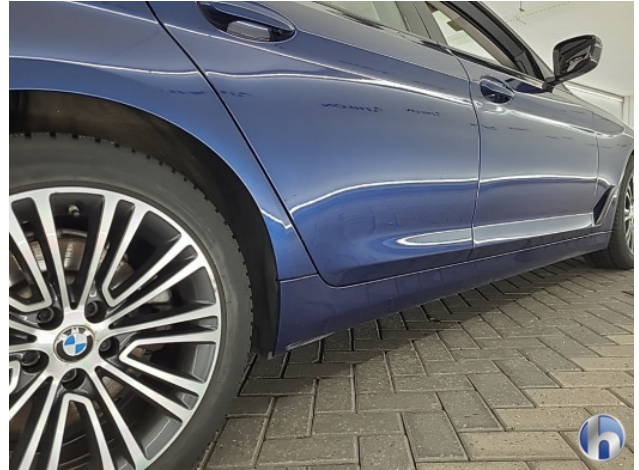
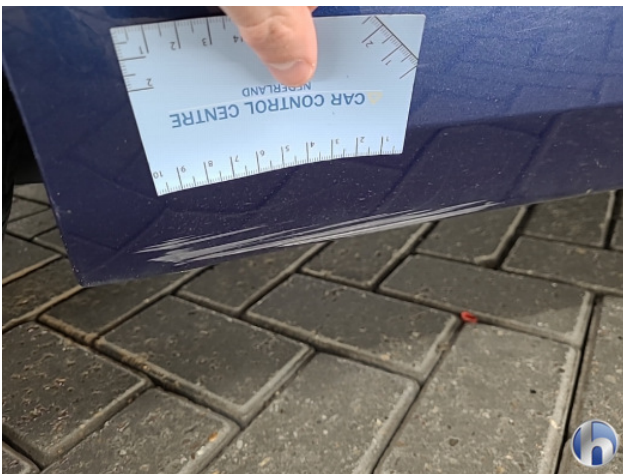
2. Dorpel - rechts
Schaafplek - Spuiten

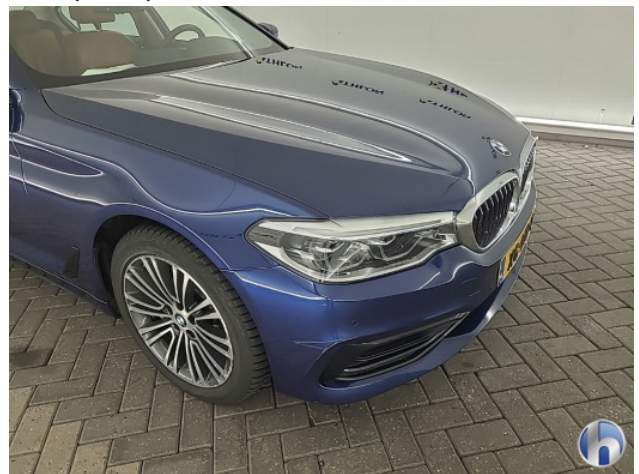
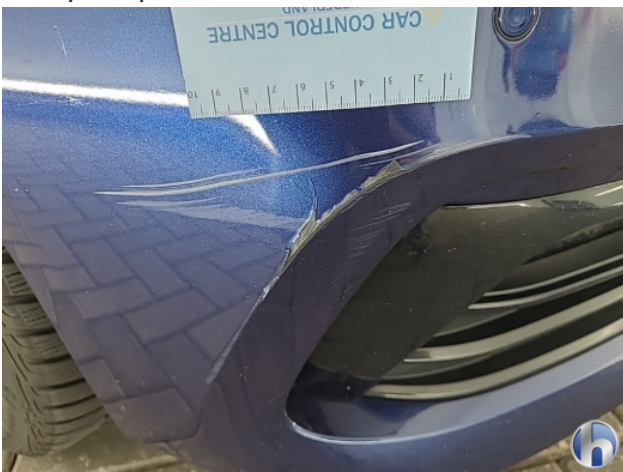
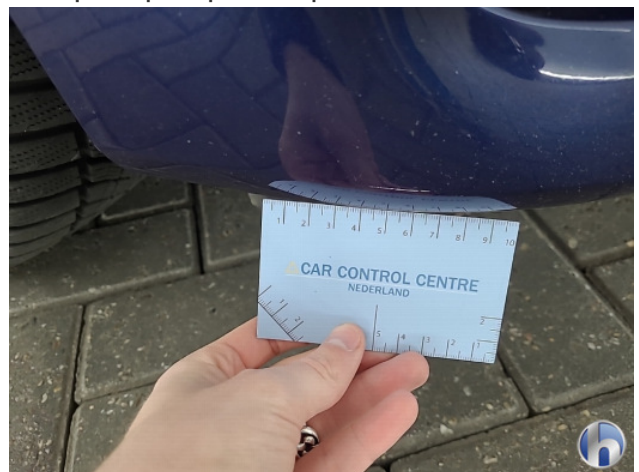
3. Voorbumper
Schaafplek - Spot Repair/Deelreparatie

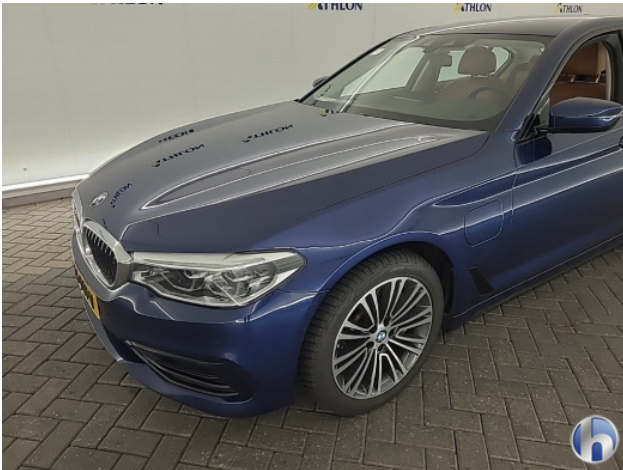
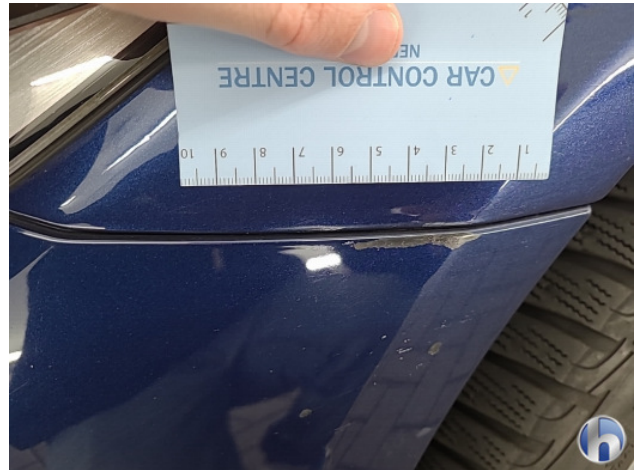
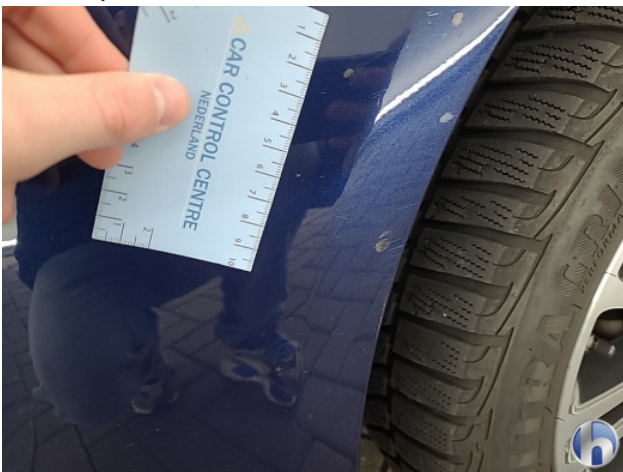
1. Voorbumper
Gebruikssporen - Aanvaardbaar

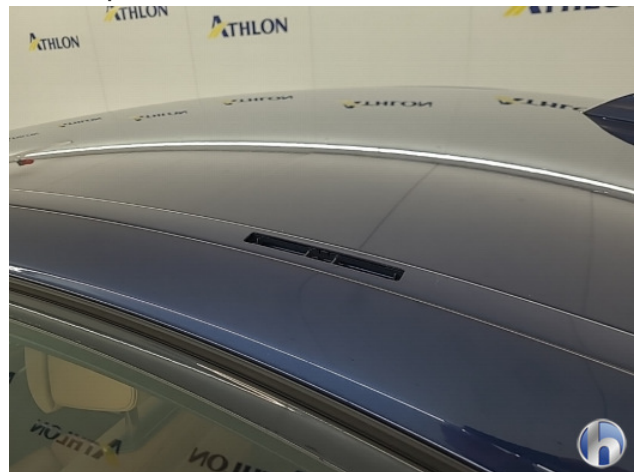
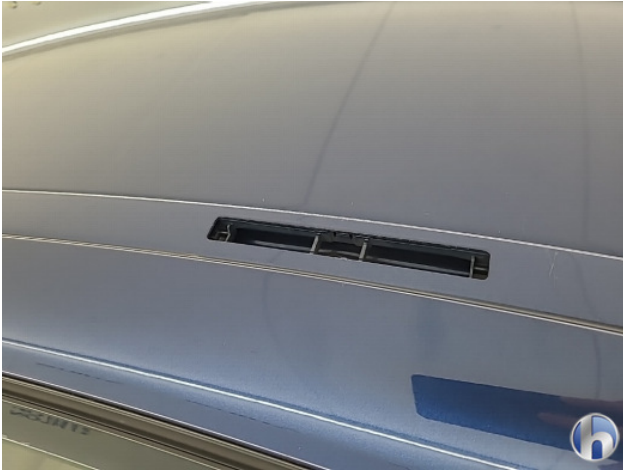
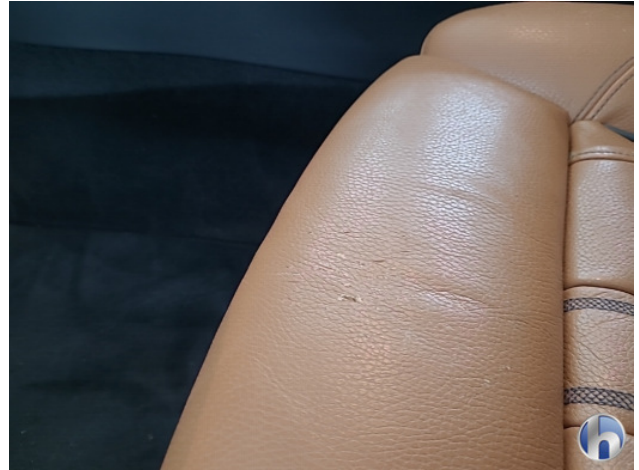
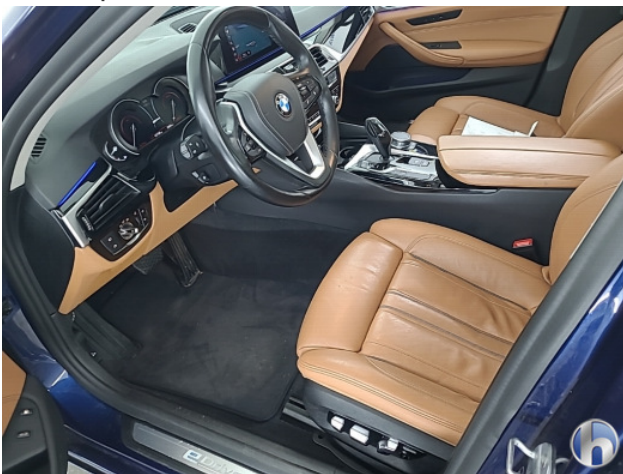
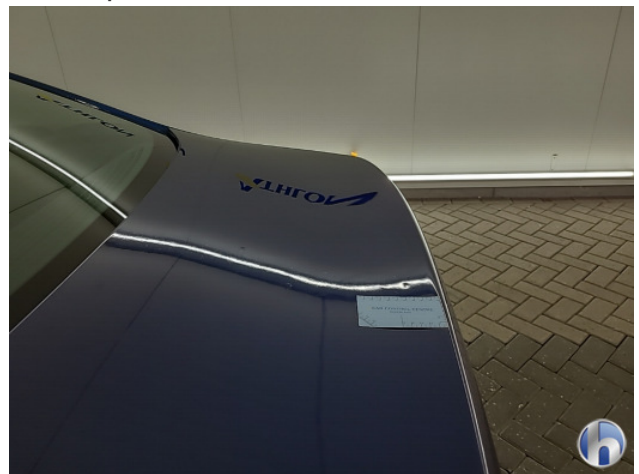
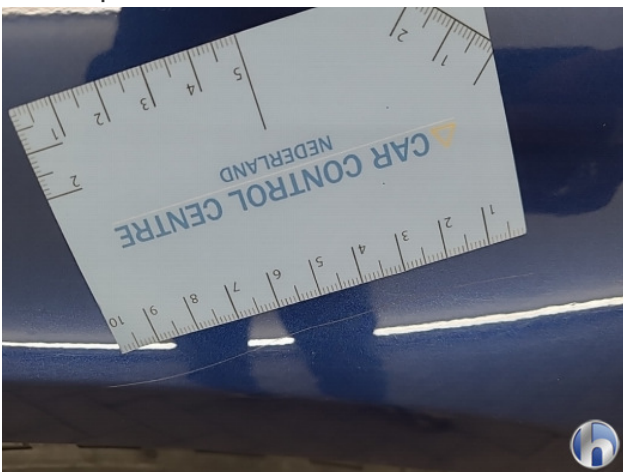
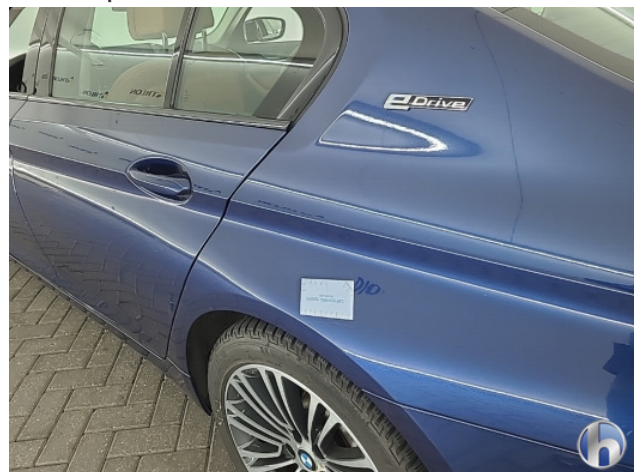
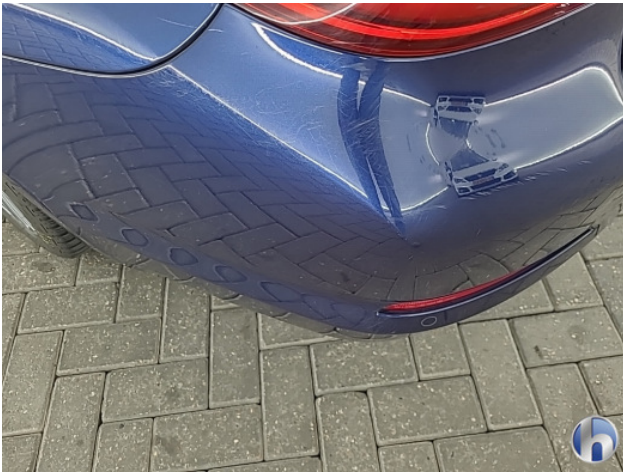
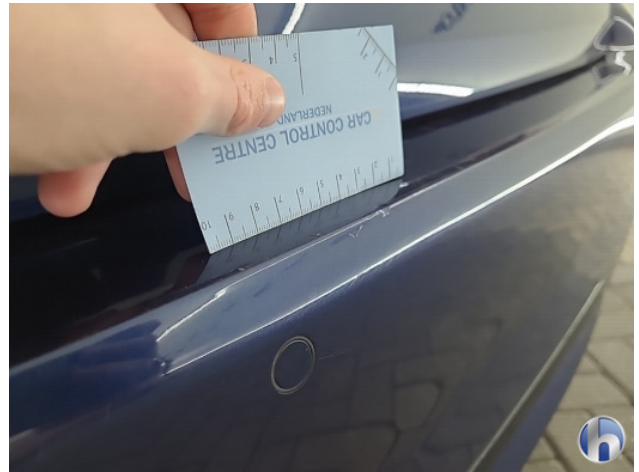
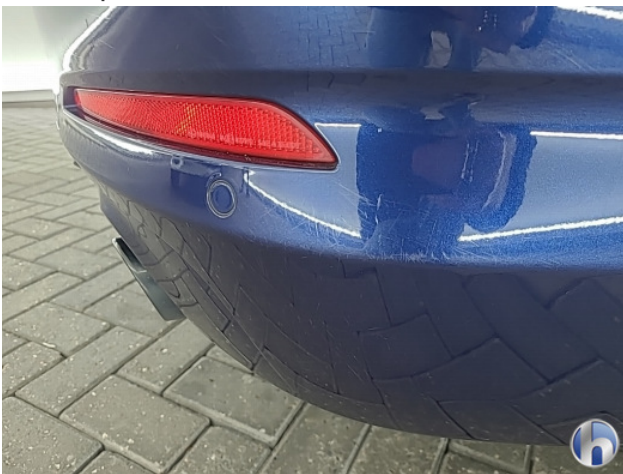
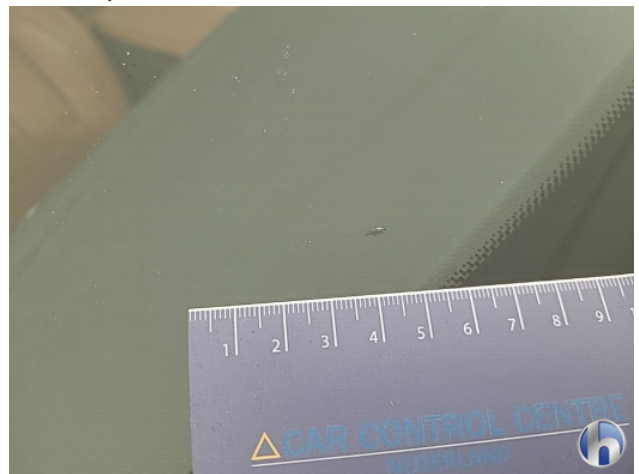
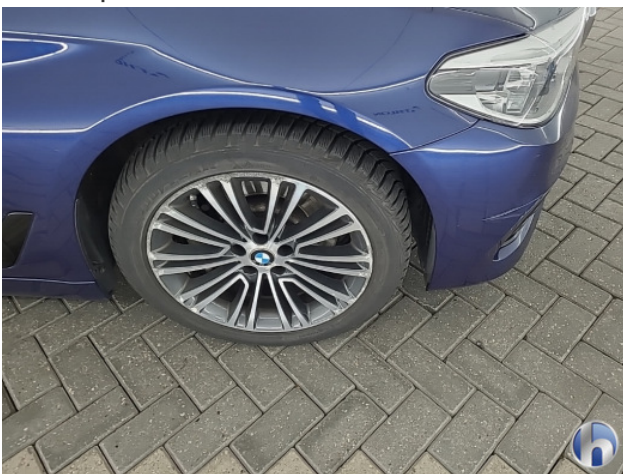
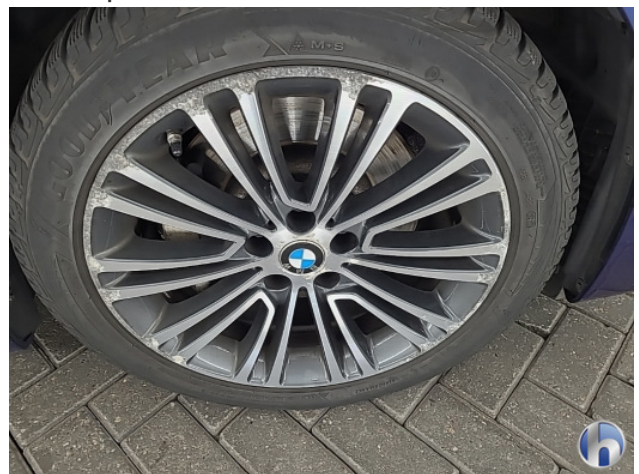
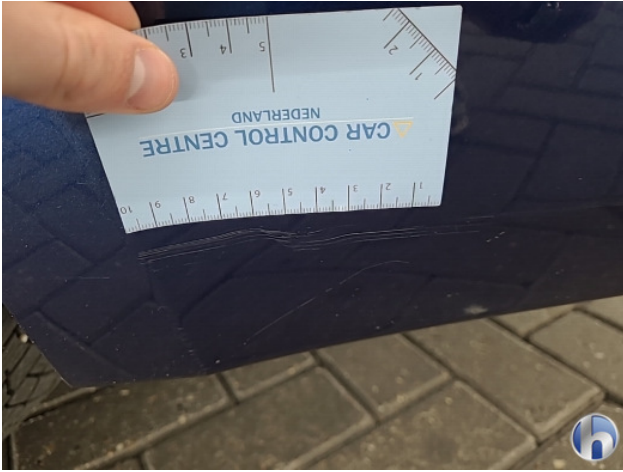
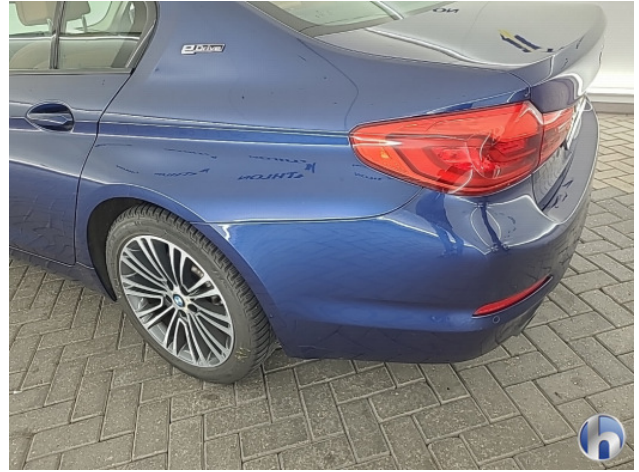
2. diverse
Gebruikssporen - Aanvaardbaar
