## Inname rapport

**Order Nummer:** 0000000755412-NL876  
**Inspectie locatie:** Veluwezoom 4 , 1327 AG ALMERE  
**Inspectie datum:** 12.04.2024  
**Kenteken:** XV-942-B

#### Tesla Model 3;Sedan;Electric;Automatic;Black

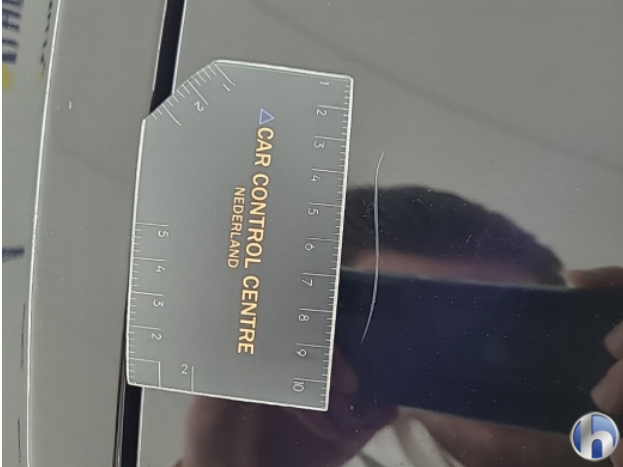
1. Motorkap  
Krassen - Spuiten

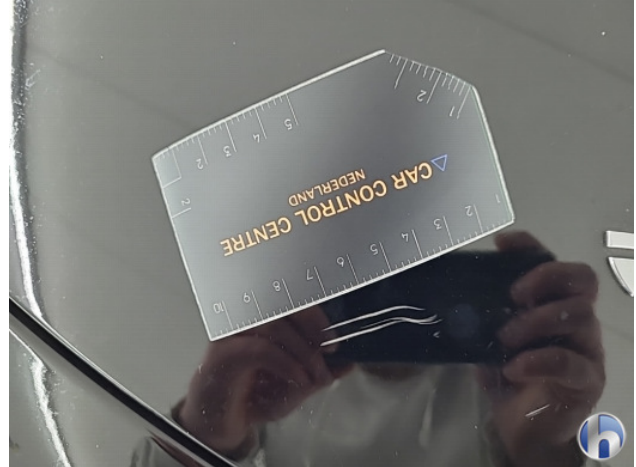
1. Motorkap  
Krassen - Spuiten

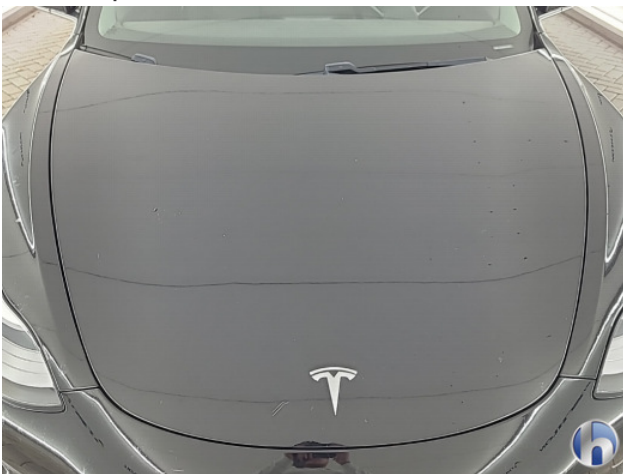
1. Motorkap  
Krassen - Spuiten

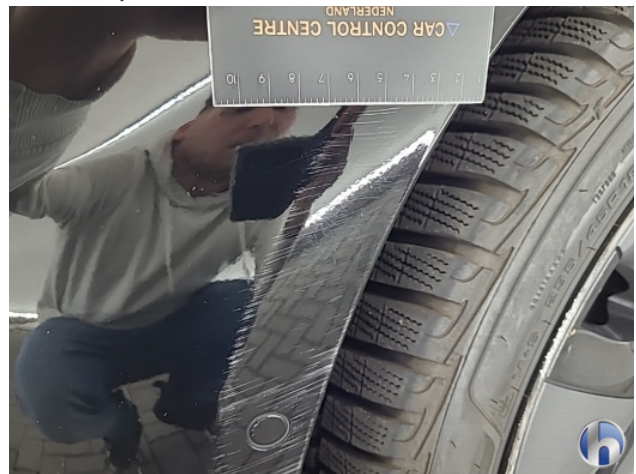
2. Voorbumper  
Krassen - Spuiten

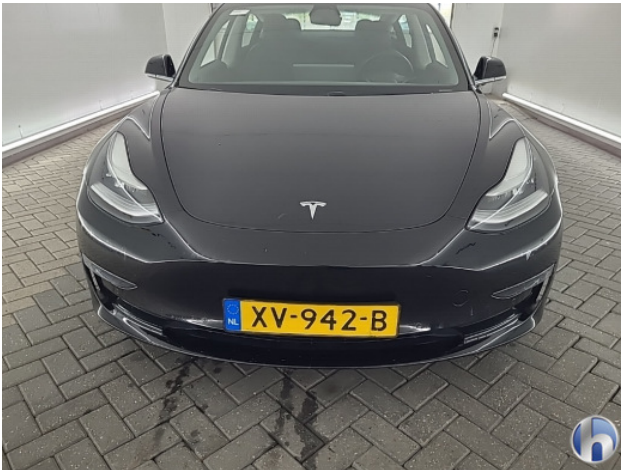
2. Voorbumper  
Krassen - Spuiten

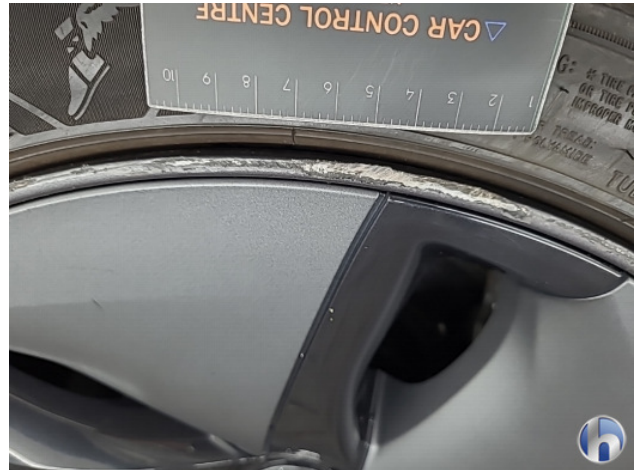
3. Velg voor - rechts  
Krassen - Herstellen

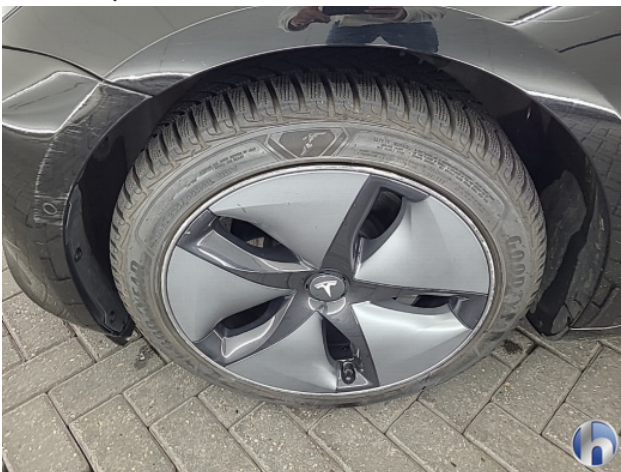
3. Velg voor - rechts  
Krassen - Herstellen

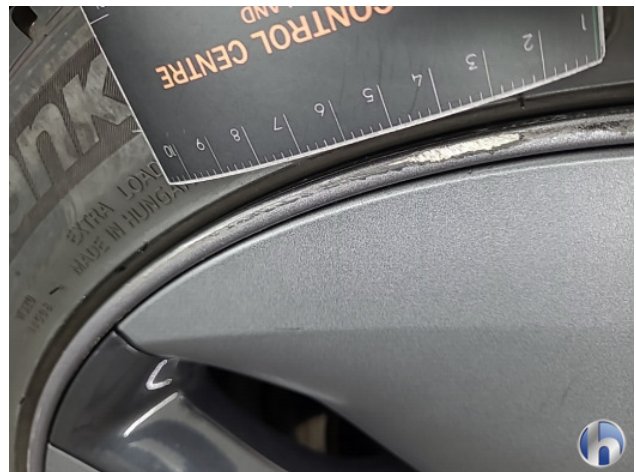
3. Velg voor - rechts  
Krassen - Herstellen

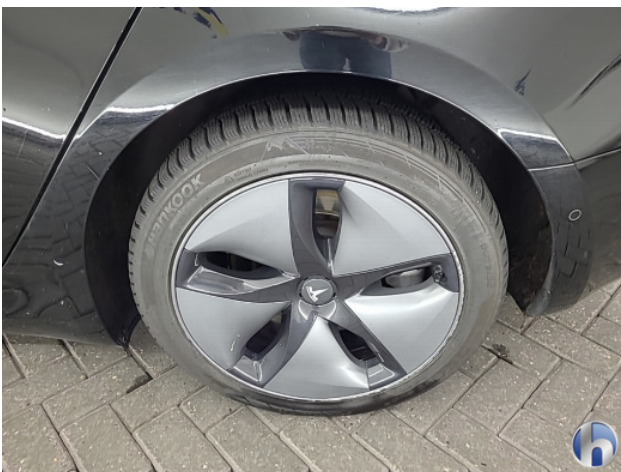
3. Velg voor - rechts  
Krassen - Herstellen

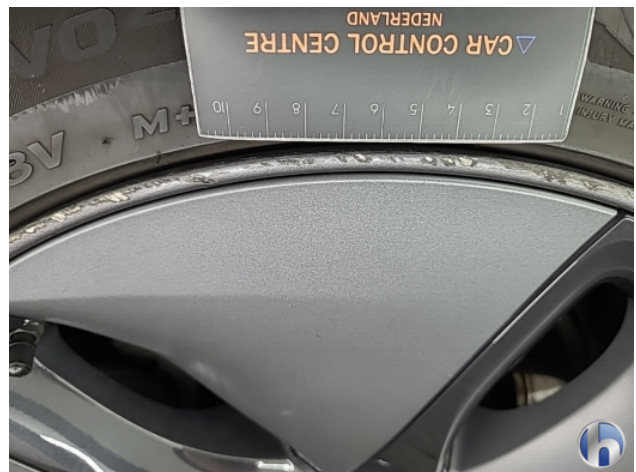
3. Velg voor - rechts  
Krassen - Herstellen

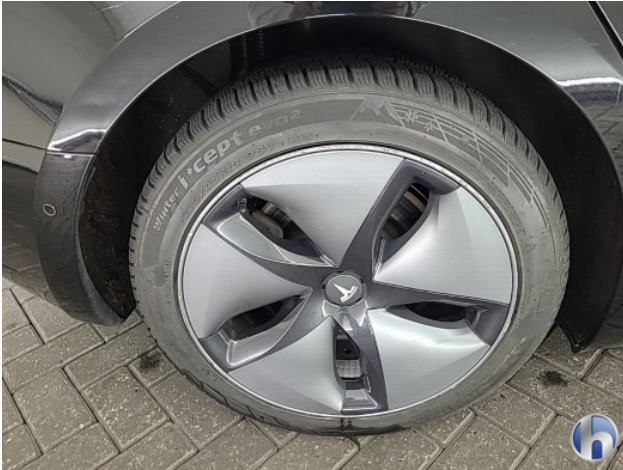
3. Velg voor - rechts  
Krassen - Herstellen

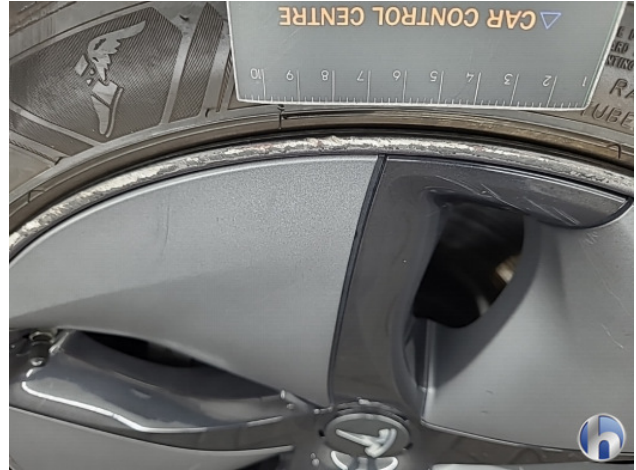
3. Velg voor - rechts  
Krassen - Herstellen

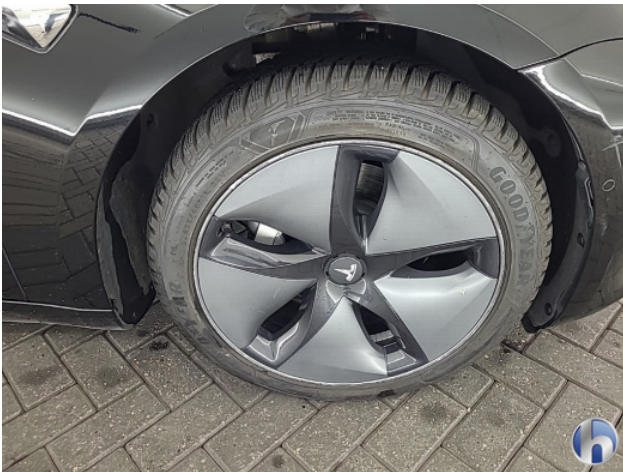
3. Velg voor - rechts  
Krassen - Herstellen

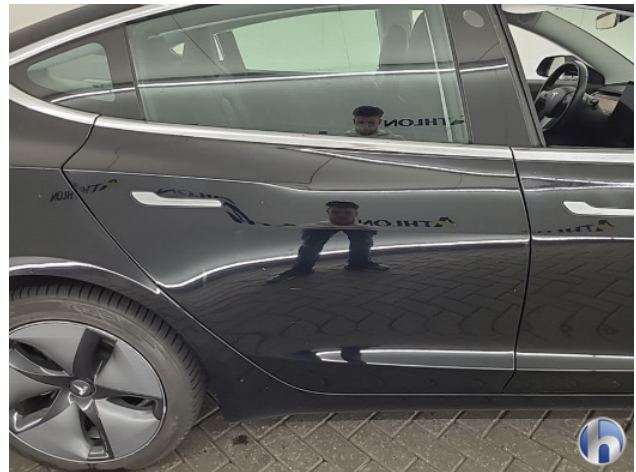
4. Portier achter - rechts  
Krassen - Spuiten

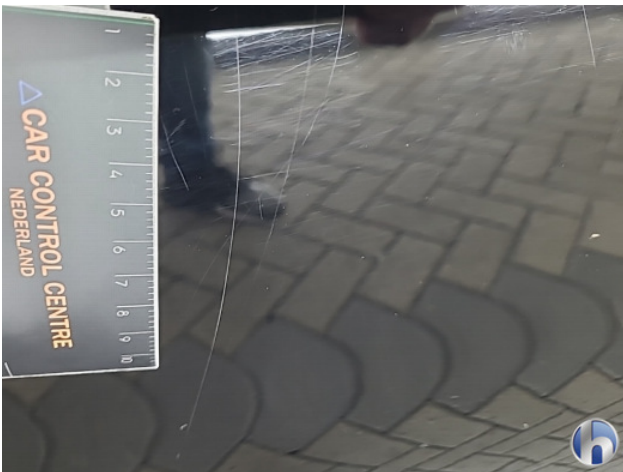
4. Portier achter - rechts  
Krassen - Spuiten

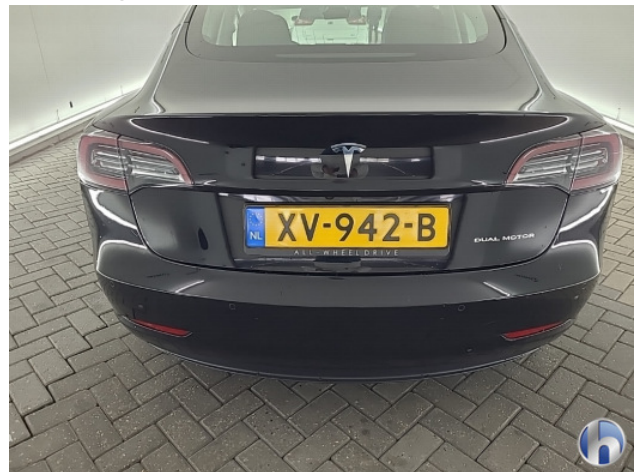
5. Achterbumper  
Krassen - Spuiten

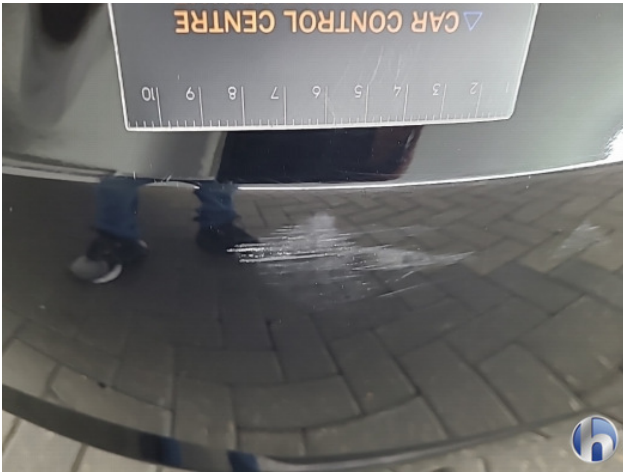
5. Achterbumper  
Krassen - Spuiten

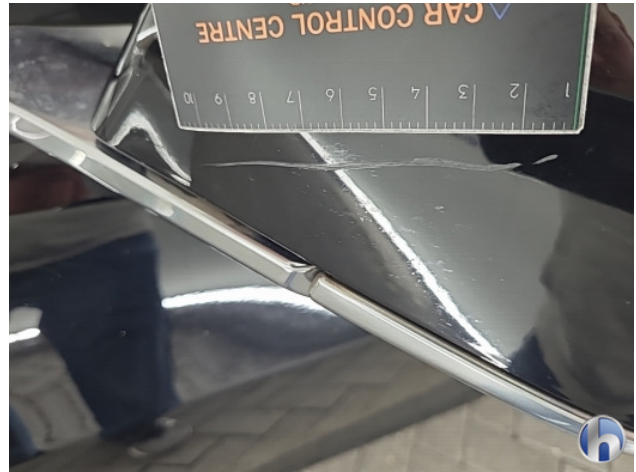
6. Sierlijsten voor - links  
Krassen - Herstellen

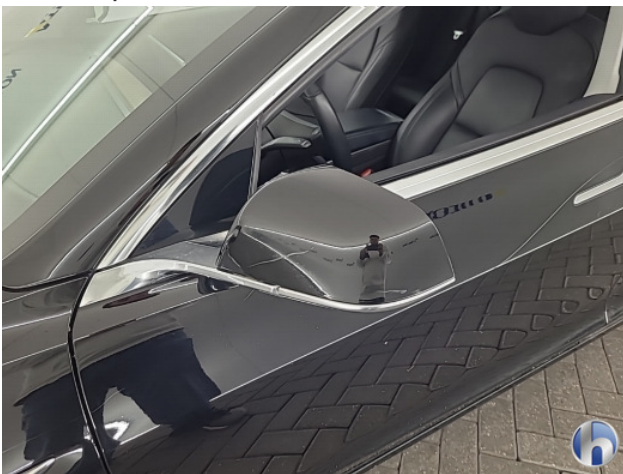
6. Sierlijsten voor - links  
Krassen - Herstellen

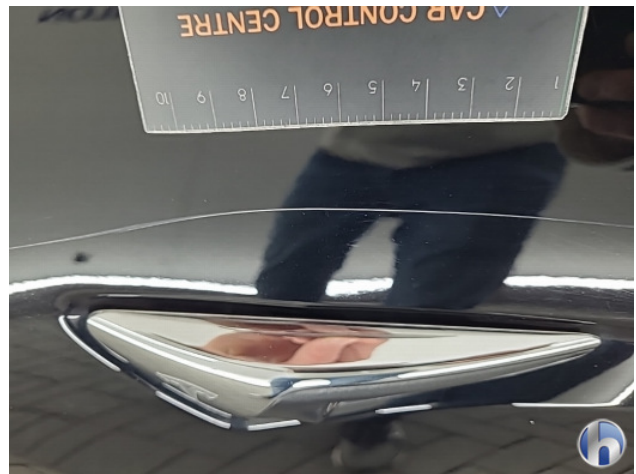
6. Sierlijsten voor - links  
Krassen - Herstellen

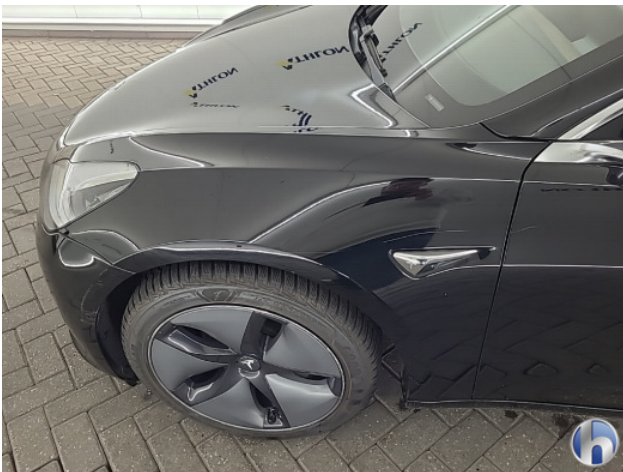
6. Sierlijsten voor - links  
Krassen - Herstellen

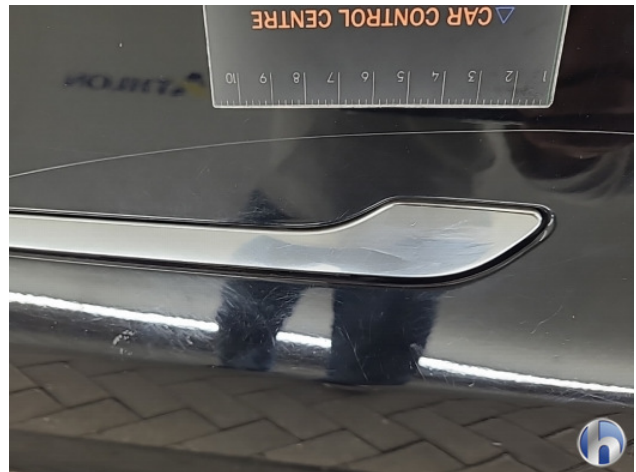
6. Sierlijsten voor - links  
Krassen - Herstellen

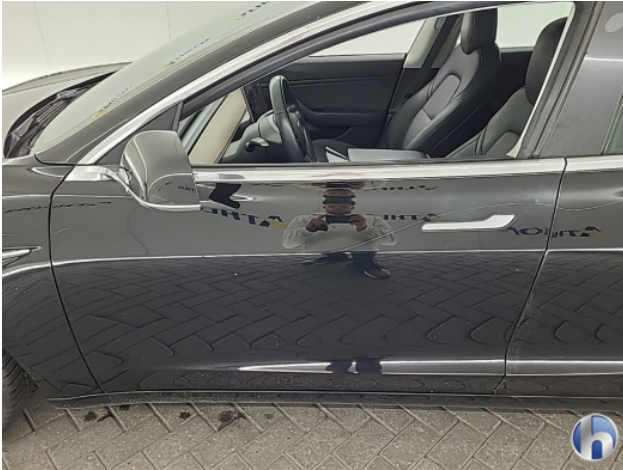
6. Sierlijsten voor - links  
Krassen - Herstellen

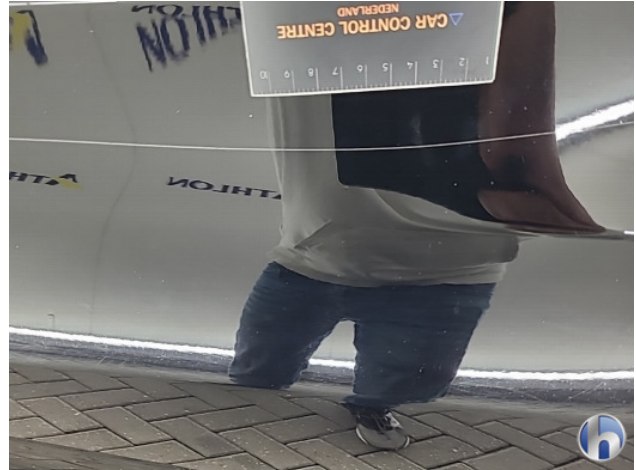
6. Sierlijsten voor - links  
Krassen - Herstellen

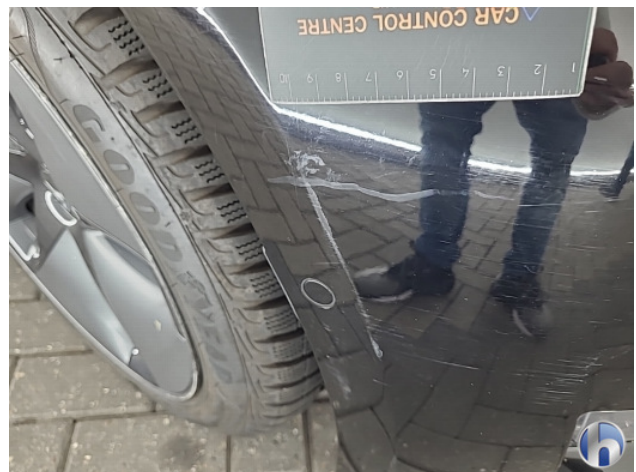
7. Voorbumper  
Krassen - Spuiten

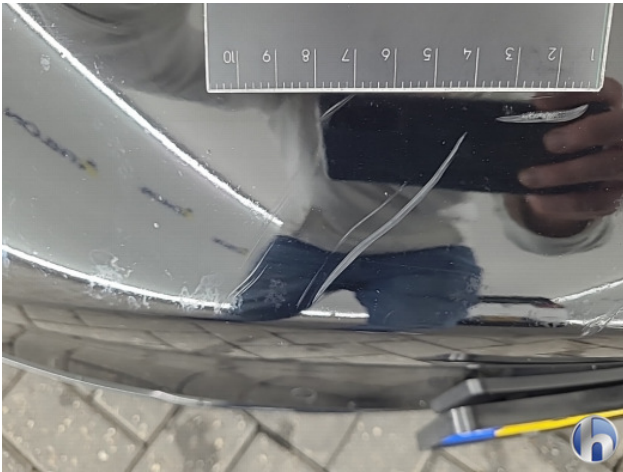
7. Voorbumper  
**Krassen - Spuiten**

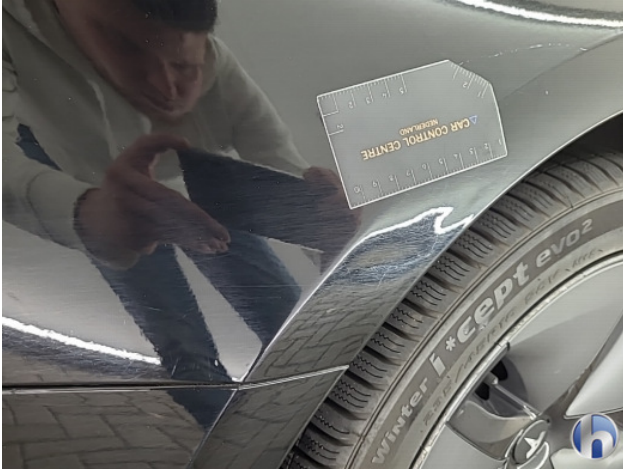
1. diverse  
**Gebruikssporen - Aanvaardbaar**

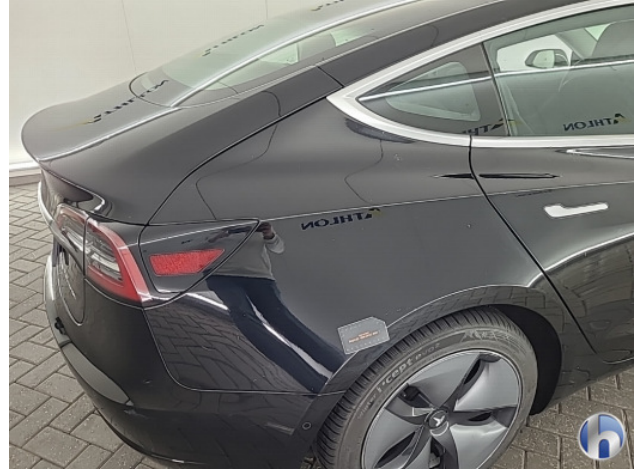
1. diverse  
**Gebruikssporen - Aanvaardbaar**

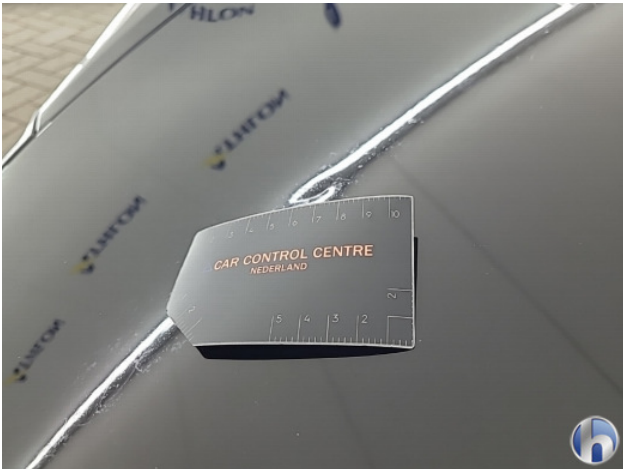
1. diverse  
**Gebruikssporen - Aanvaardbaar**

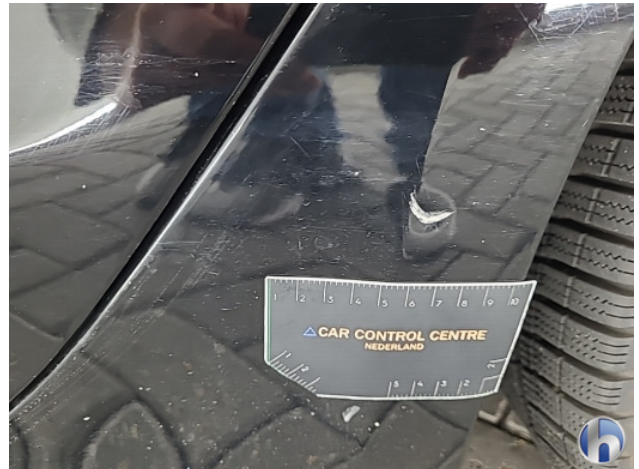
1. diverse  
**Gebruikssporen - Aanvaardbaar**
