Inname rapport

Order Nummer: 0000000723140-NL876
Inspectie locatie : Veluwezoom 4 , 1327 AG ALMERE
Inspectie datum: 06.10.2023
Kenteken: ZL-551-Z

Peugeot 108;Hatchback;Petrol;Manual;White

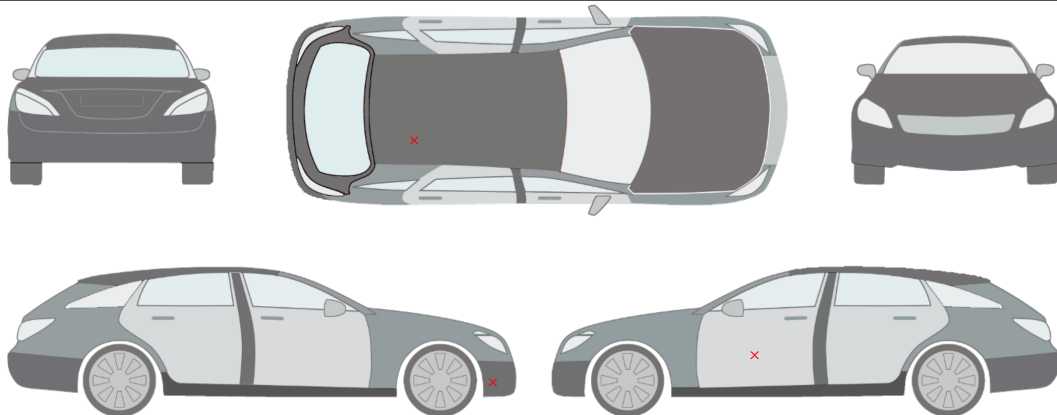
- 1.) Voorbumper | Schaafplek
- 2.) Portier voor - links | Deuk/deuken
- 3.) Dak | Deuk/deuken
- 4.) Diverse | Gebruikssporen

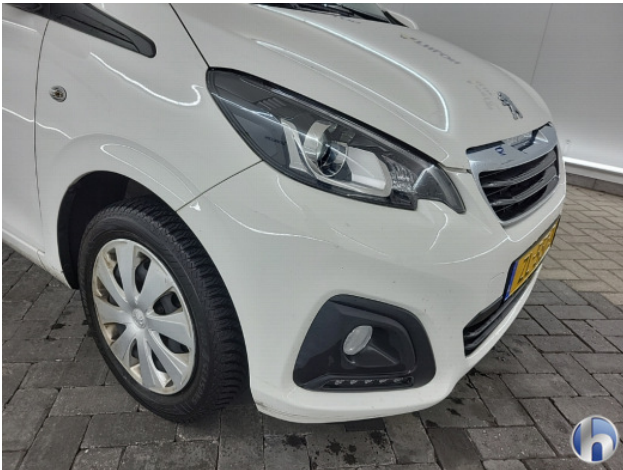
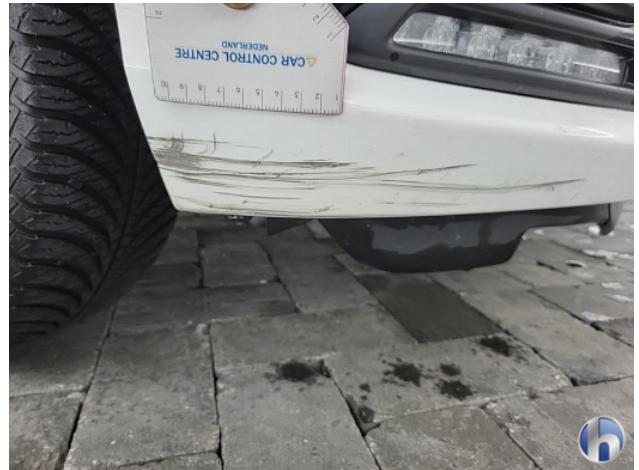
1. Voorbumper
Schaafplek - Spot Repair/Deelreparatie

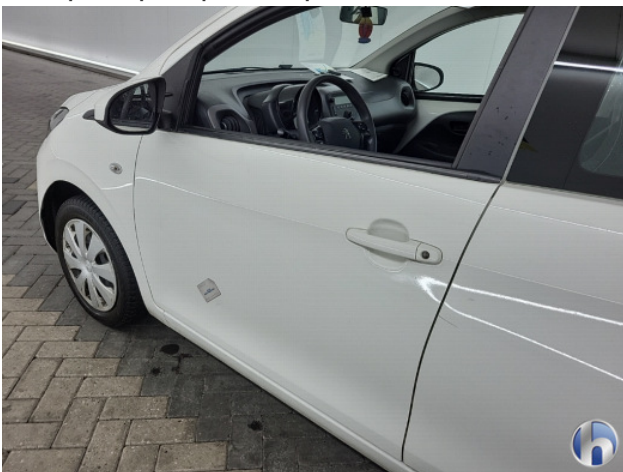
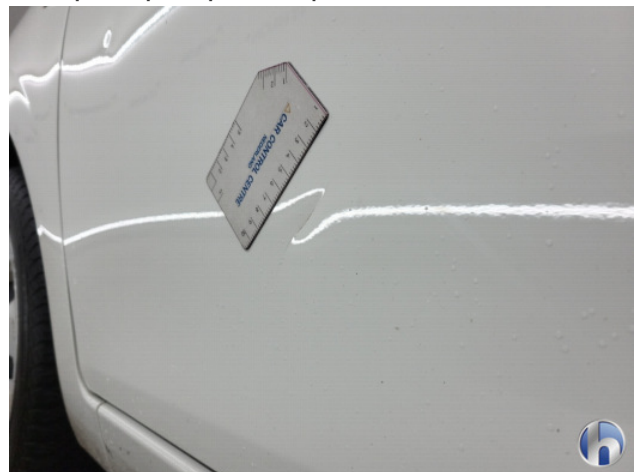
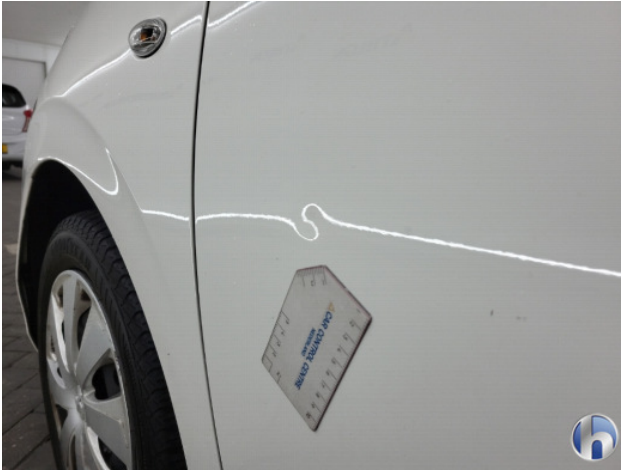
2. Portier voor - links
Deuk/deuken - Herstellen

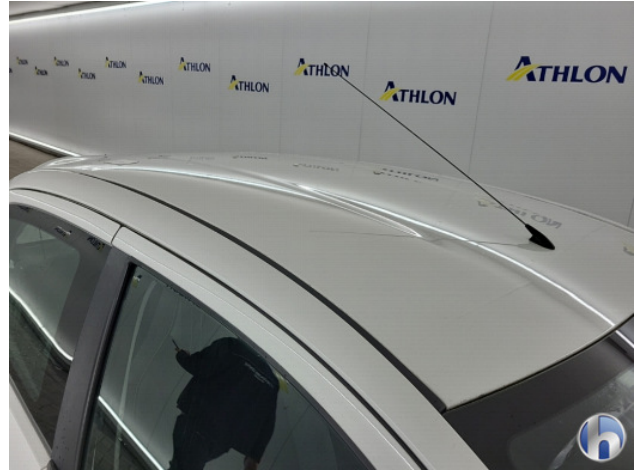
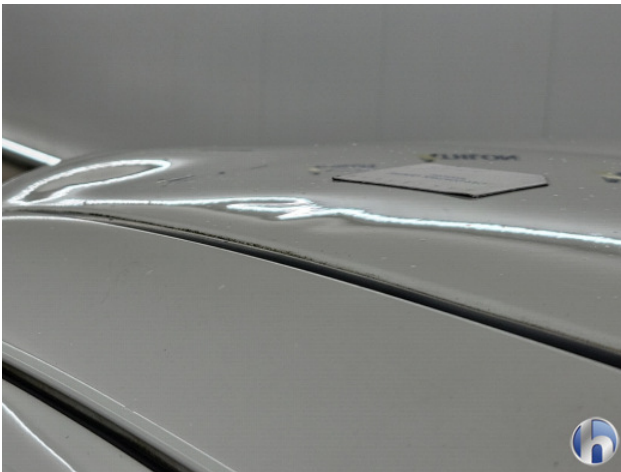
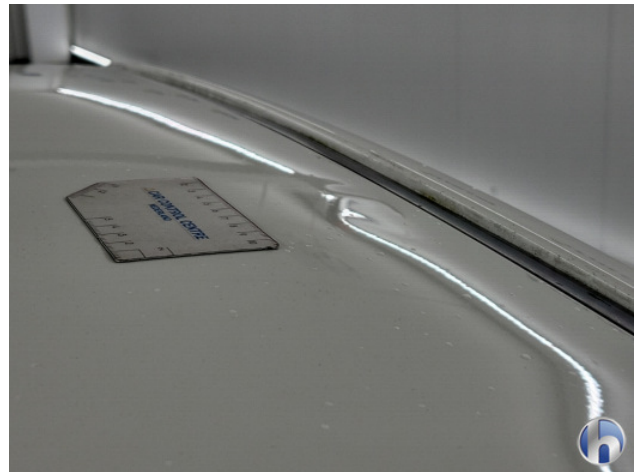
3. Dak
Deuk/deuken - Herstellen zonder spuiten

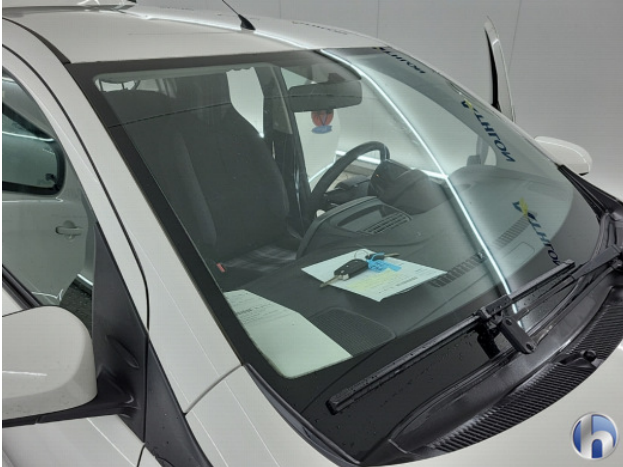
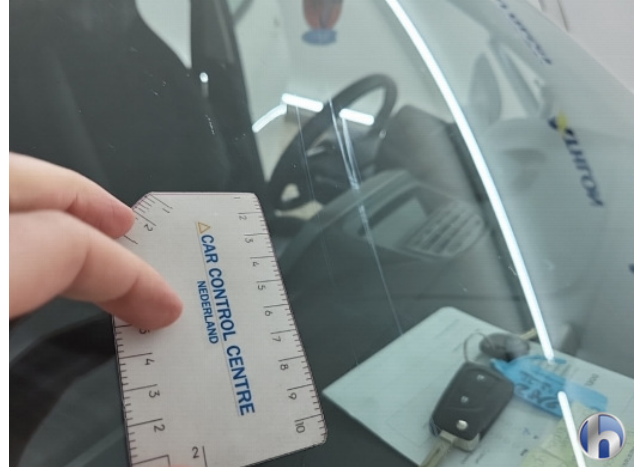
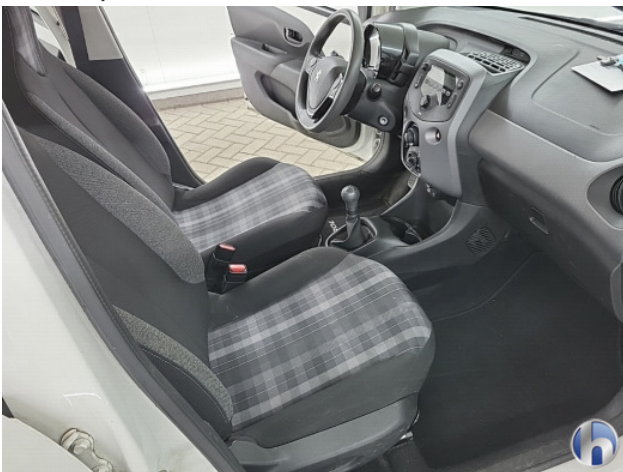
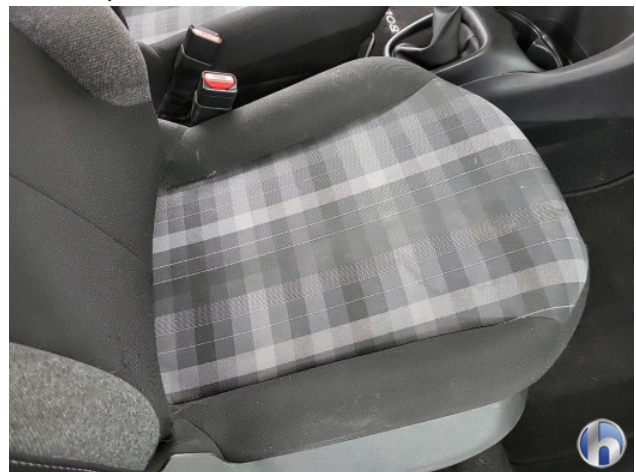
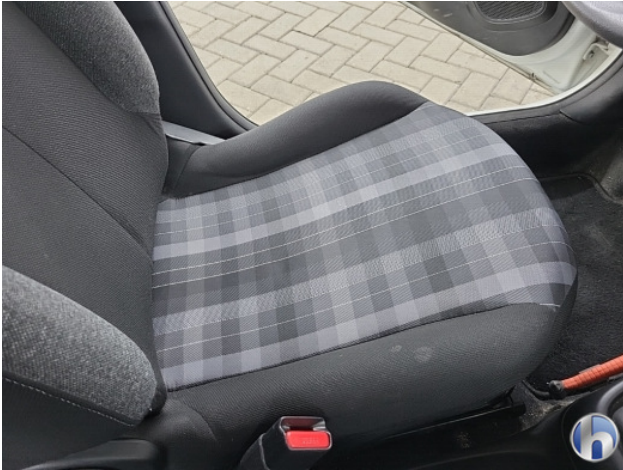
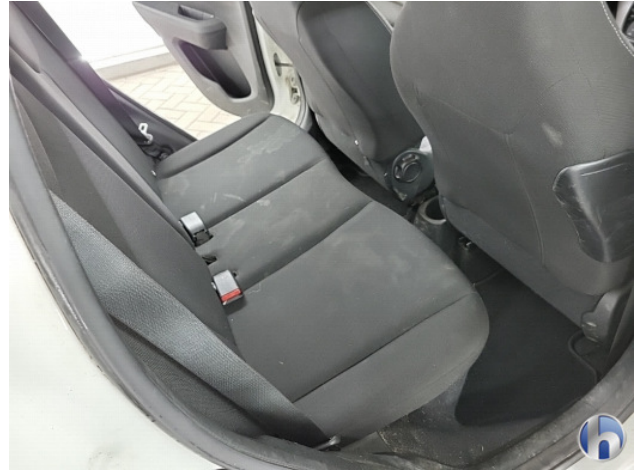
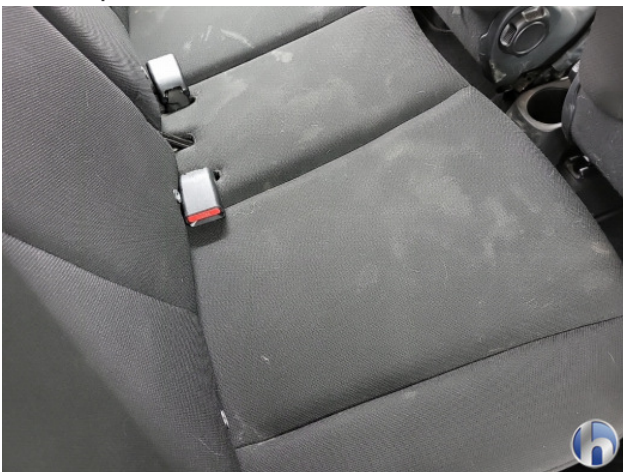
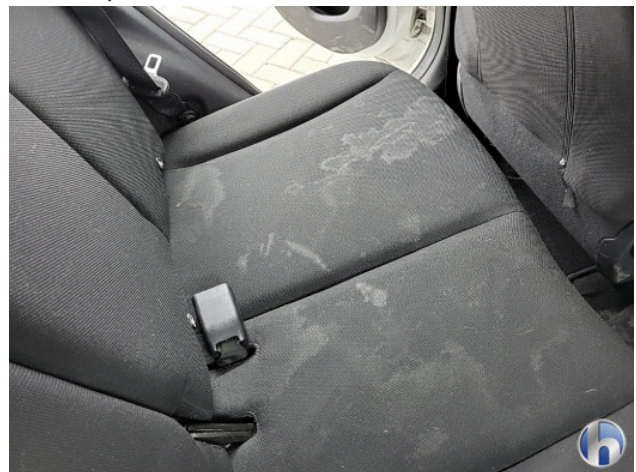
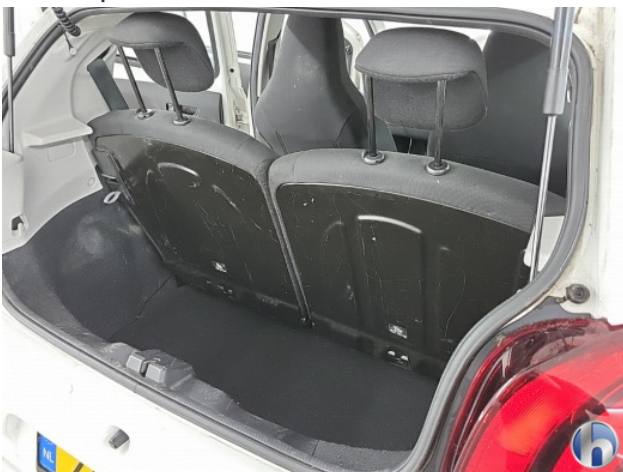
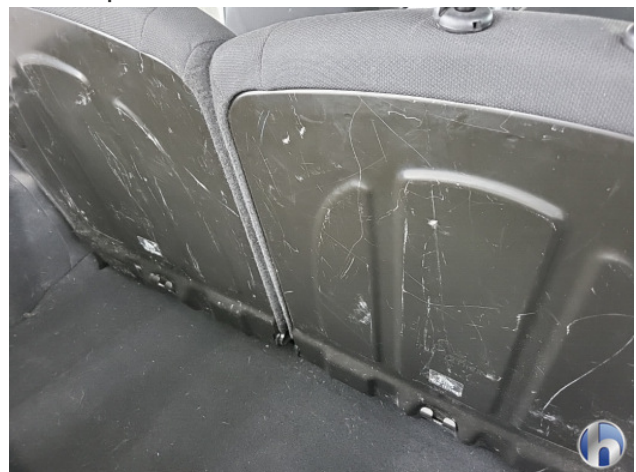
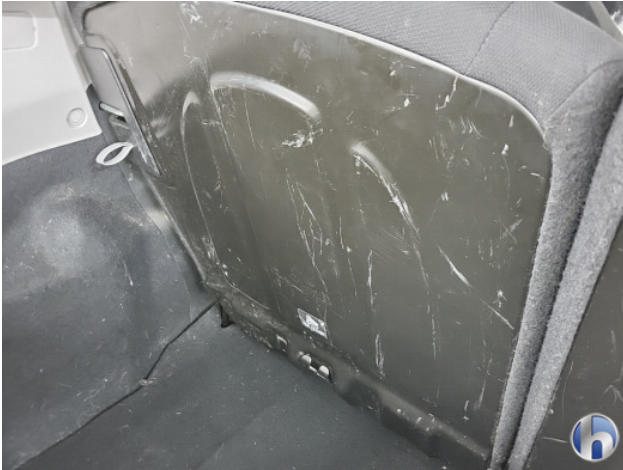
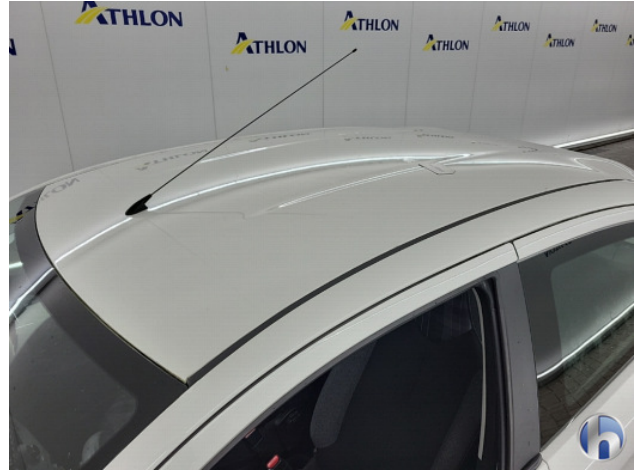
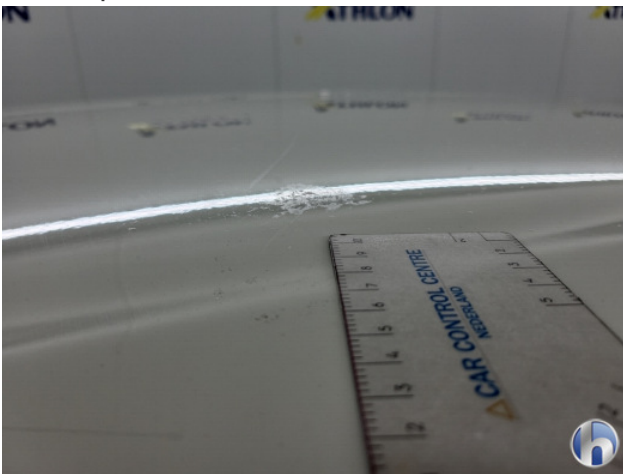
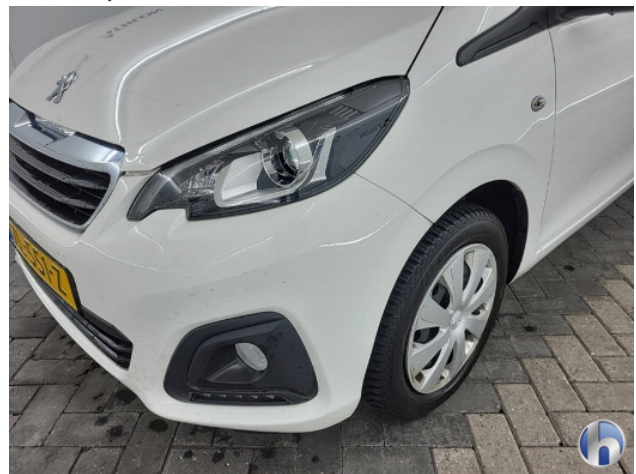
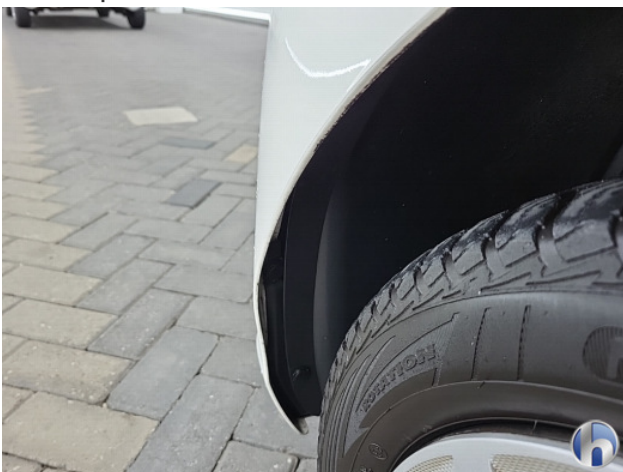
1. Diverse
Gebruikssporen - Aanvaardbaar
