**Rapport nummer:** 0000000643850-NL170  
**Inspectie plaats:** ALMERE  
**Bezichtigingdatum:** 19.02.2020  
**Vlag :** NJ-225-X

**Opel Astra Sports Tourer;Hatchback;Petrol;Manual;Black**

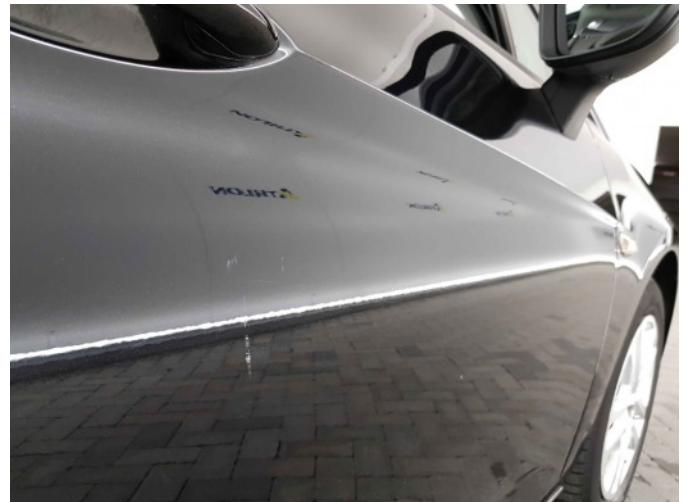
1. Diversen

Gebruikssporen

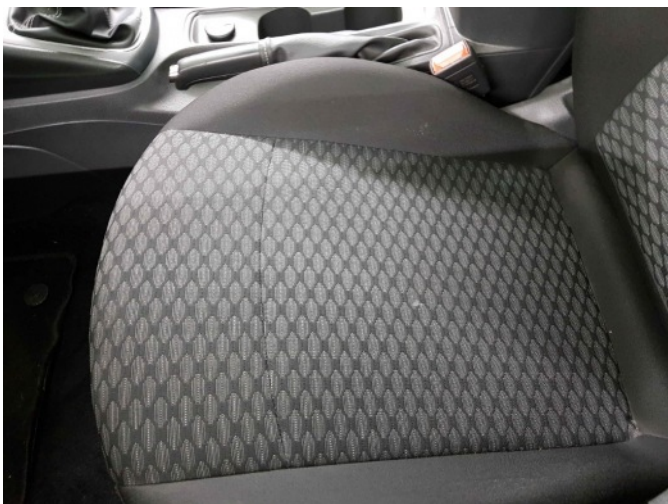
1. Diversen

Gebruikssporen

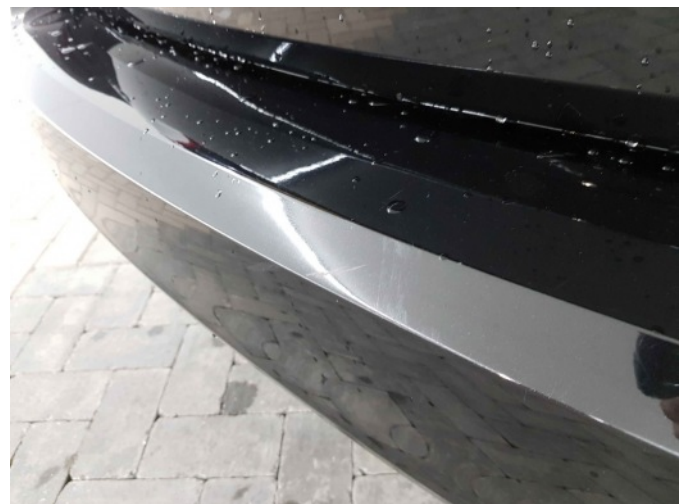
1. Diversen

Gebruikssporen

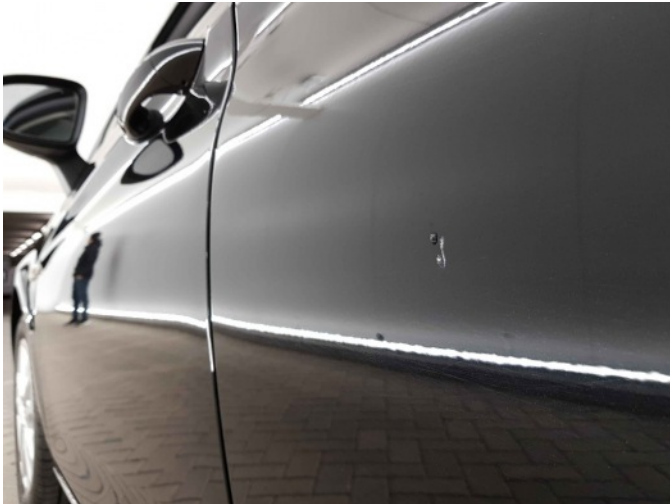
1. Diversen

**Gebruikssporen**

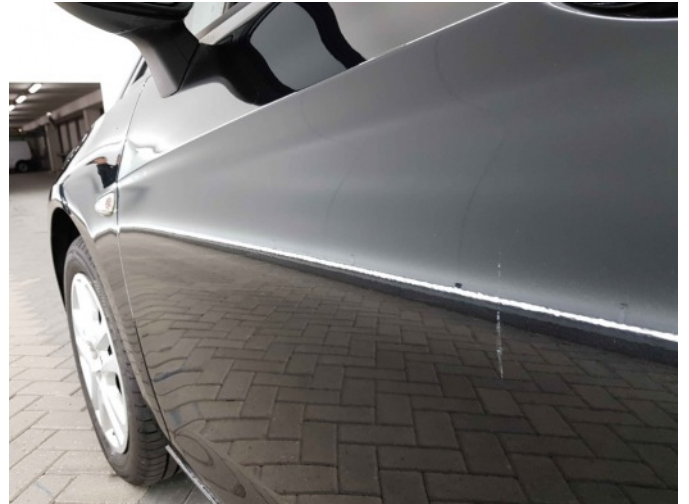
1. Diversen

**Gebruikssporen**
