**Rapport nummer:** 0000000638780-NL170  
**Inspectie plaats:** ALMERE  
**Bezichtigingdatum:** 24.02.2020  
**Vlag :** NT-884-T

**BMW 3 Serie Sedan;Sedan;Diesel;Automatic;White**

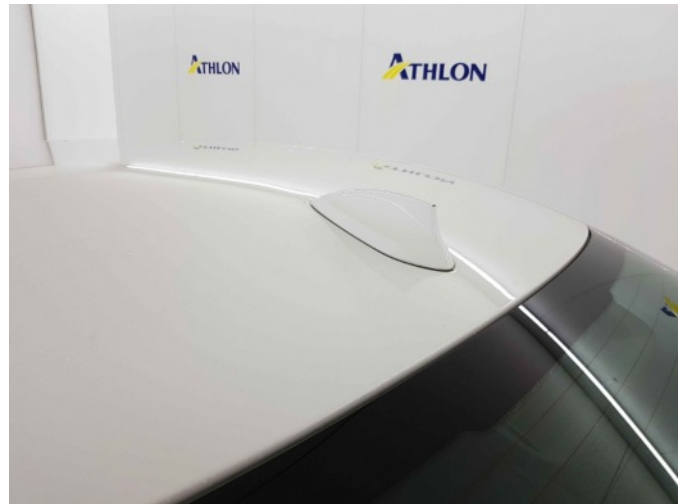
1. Diversen

1.) Diversen | Gebruikssporen

Gebruikssporen

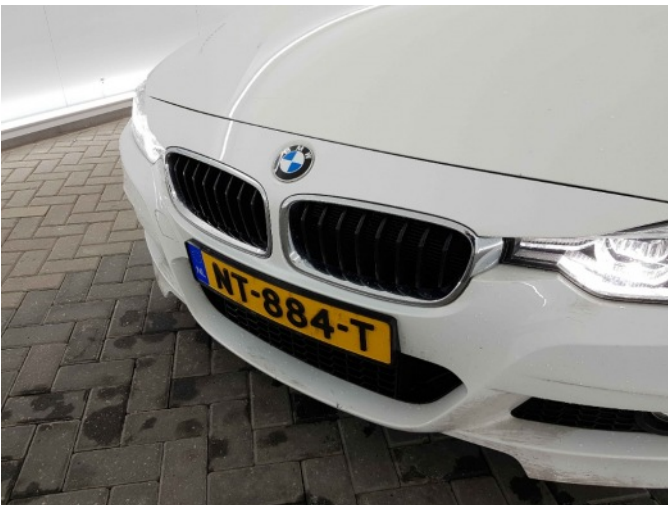
1. Diversen

Gebruikssporen

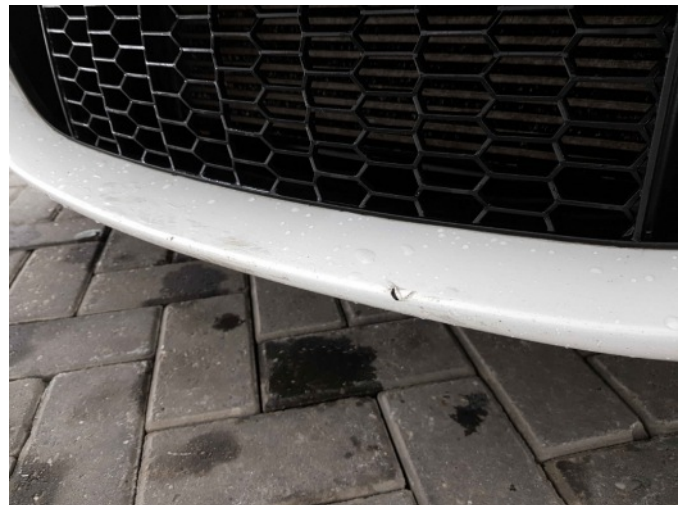
1. Diversen

Gebruikssporen

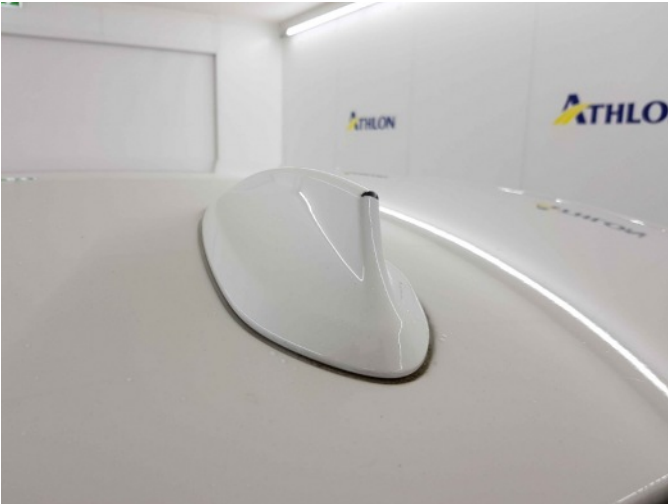
1. Diversen

**Gebruikssporen**
