Rapport nummer: 0000000643847-NL170
Inspectie plaats: ALMERE
Bezichtigingdatum: 19.02.2020
Vlag : JD-256-K

Peugeot 108;Hatchback;Petrol;Manual;Grey

VIN:	VF3PSCFB3FR086093	Kilometerstand afgelezen:	29604 km
Eerste registratie / Bouwjaar:	19.02.2016 / 0	Bezichtigingdatum / -plaats:	19.02.2020 ALMERE
Voertuig type:	Personenauto	Voertuig type:	Hatchback
HSN/TSN:	null//null	Auto rookvrij:	ja
Conditie exterieur:	2 - Toestand goed	Conditie interieur:	2 - Toestand goed

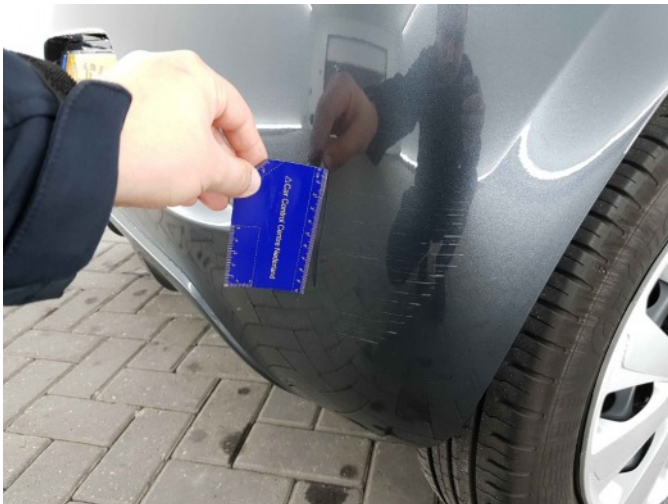
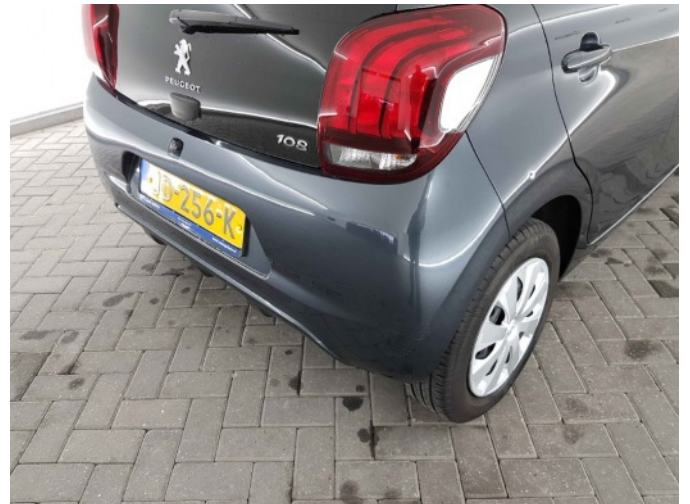
1. Achterbumper

Schaafplek

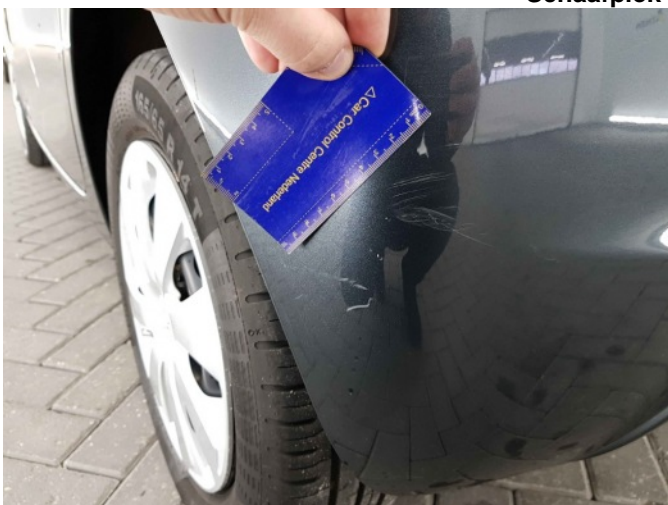
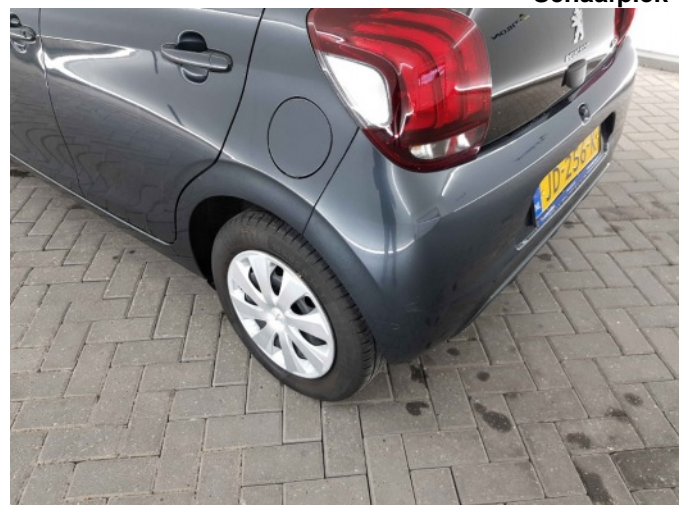
2. Achterbumper

Schaafplek

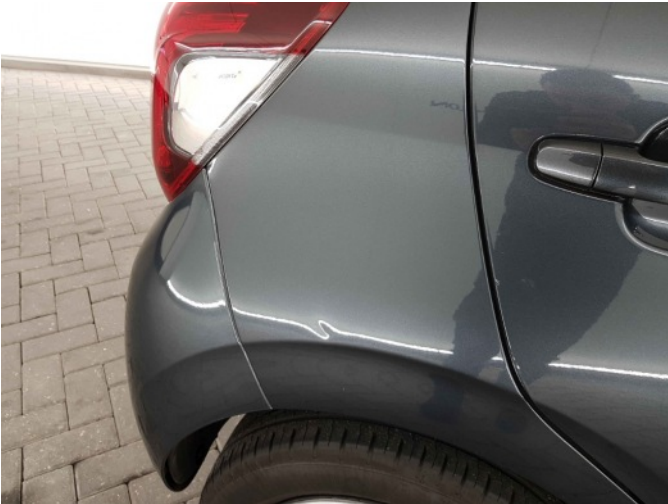
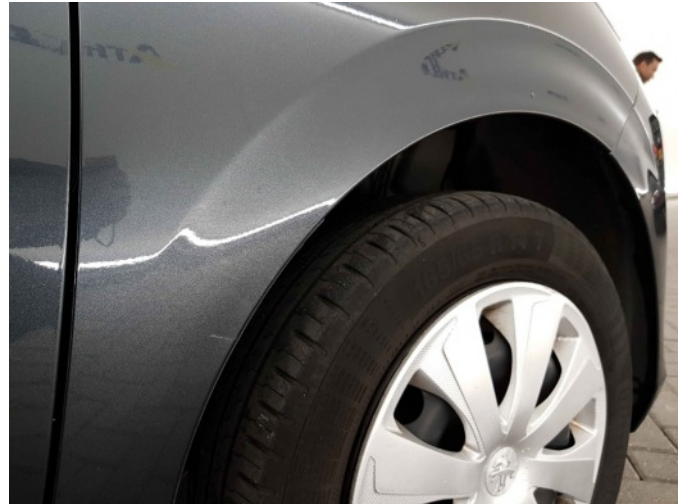
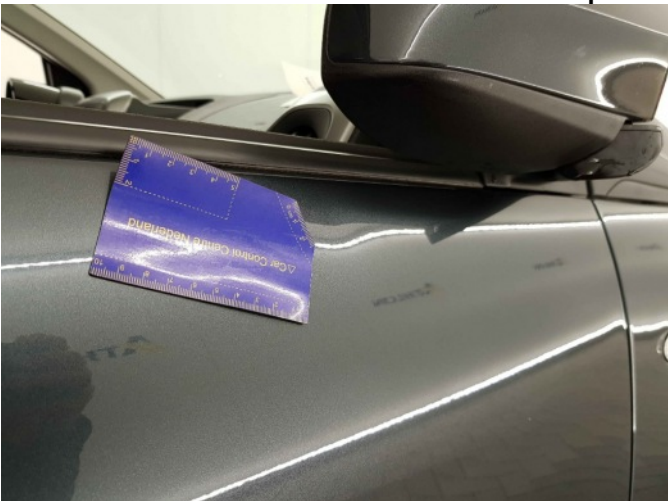
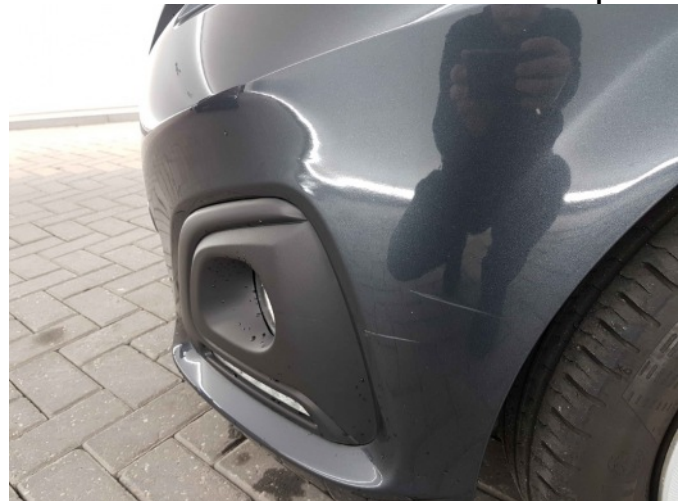
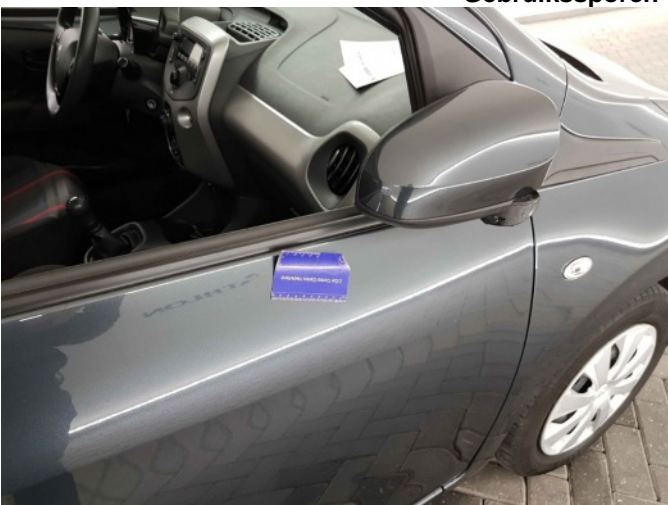
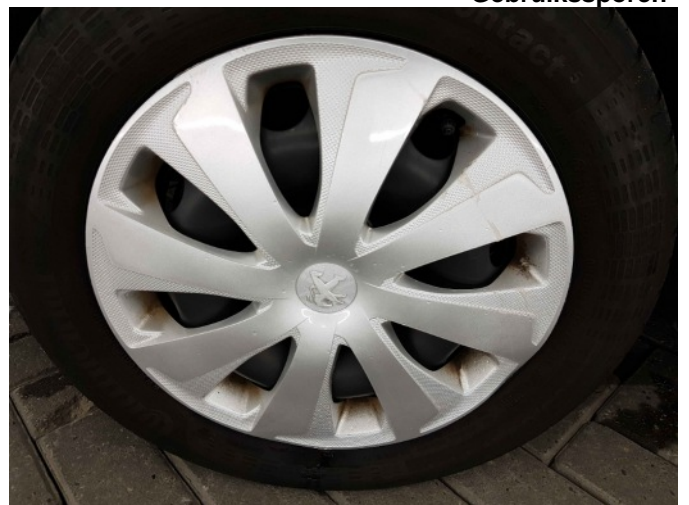
3. Diversen

Gebruikssporen

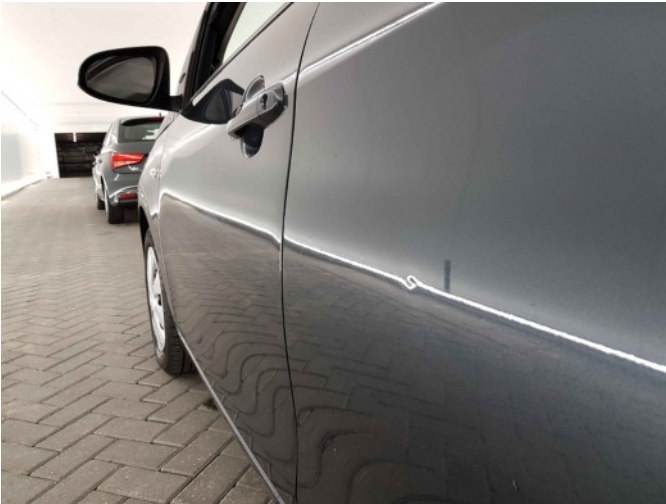
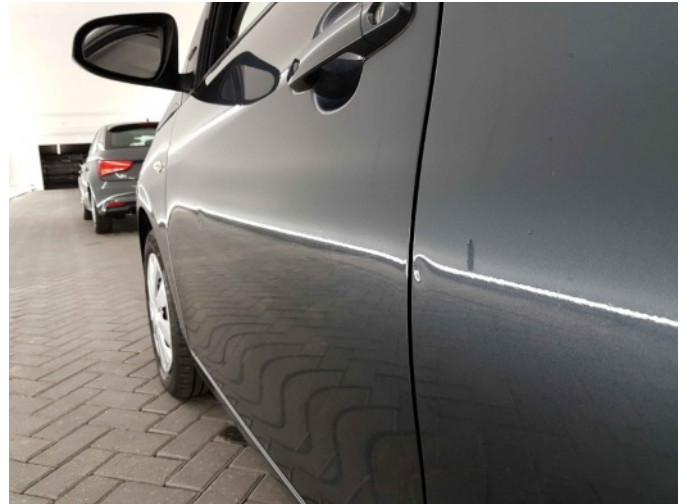
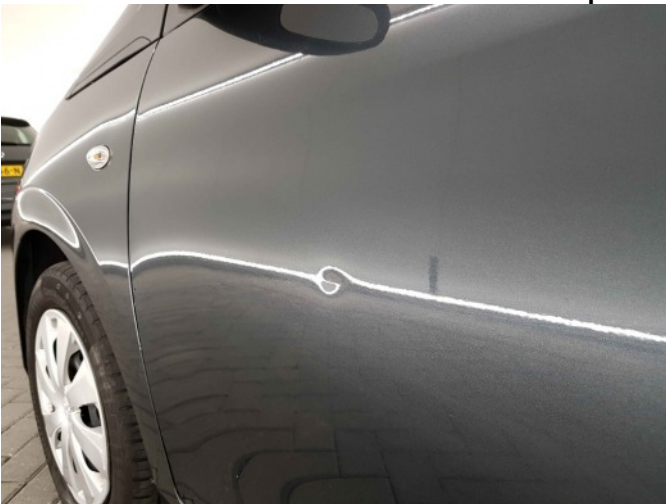
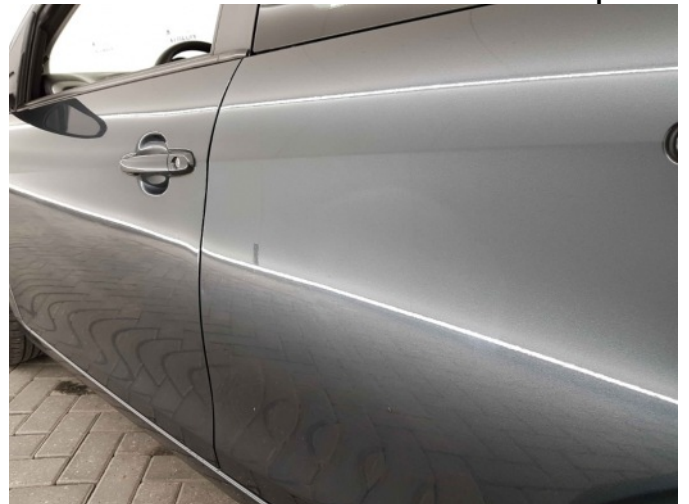
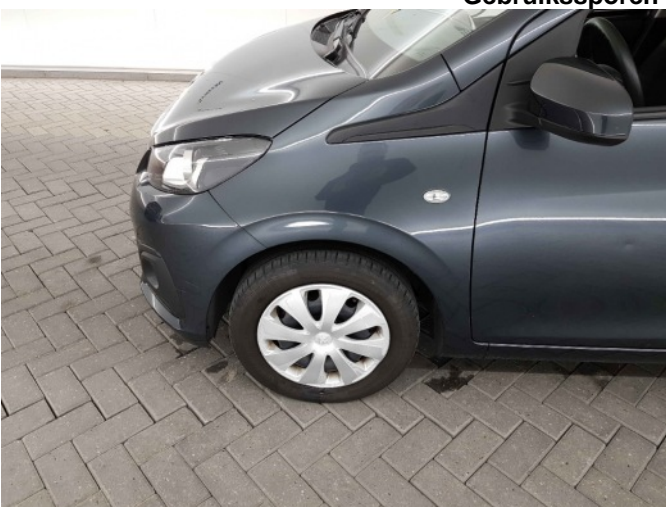
3. Diversen

Gebruikssporen
