**Rapport nummer:** 0000000643888-NL170  
**Inspectie plaats:** ALMERE  
**Bezichtigingdatum:** 19.02.2020  
**Vlag :** NH-586-X

**Opel Karl;Hatchback;Petrol;Manual;Black**

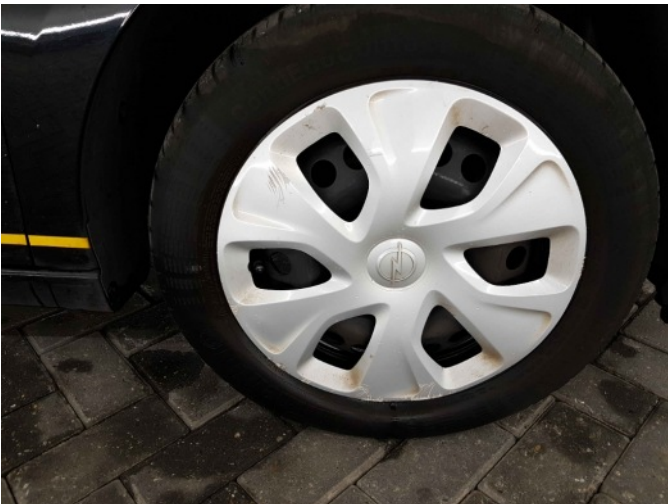
1. Diversen

Gebruikssporen

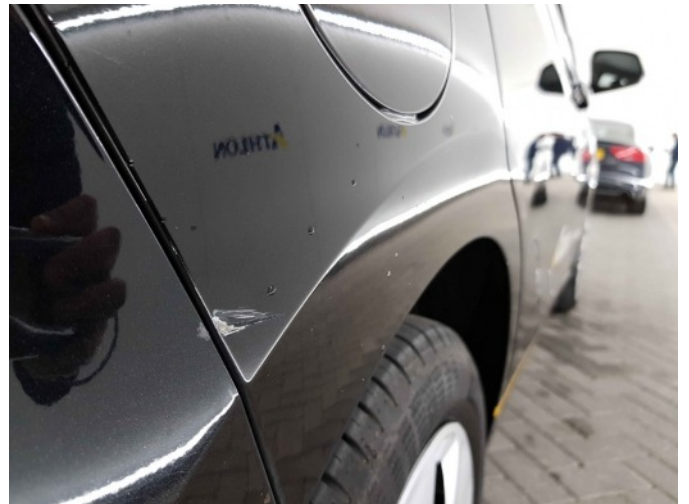
1. Diversen

Gebruikssporen

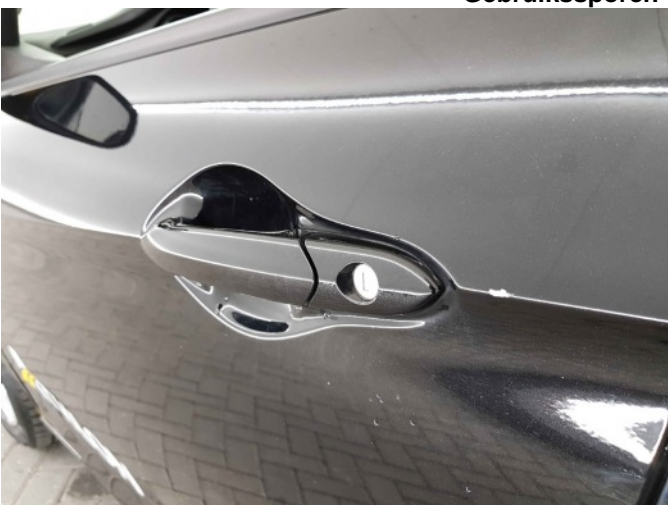
1. Diversen

Gebruikssporen

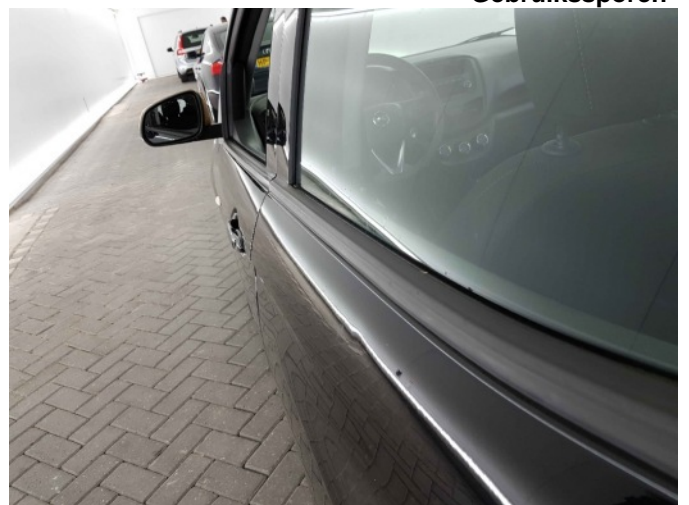
1. Diversen

Gebruikssporen

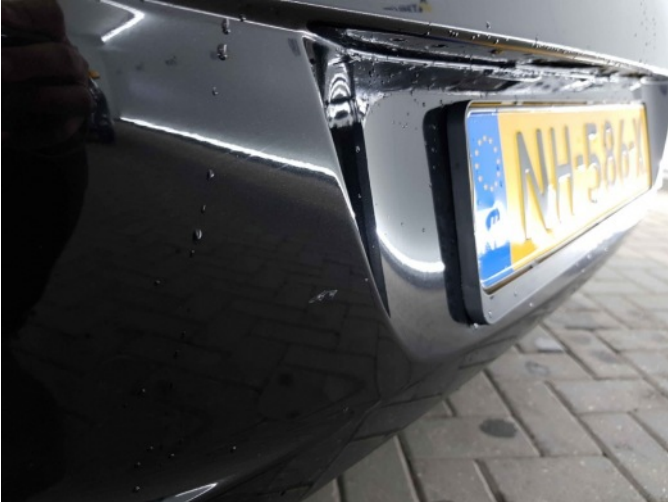
1. Diversen

**Gebruikssporen**

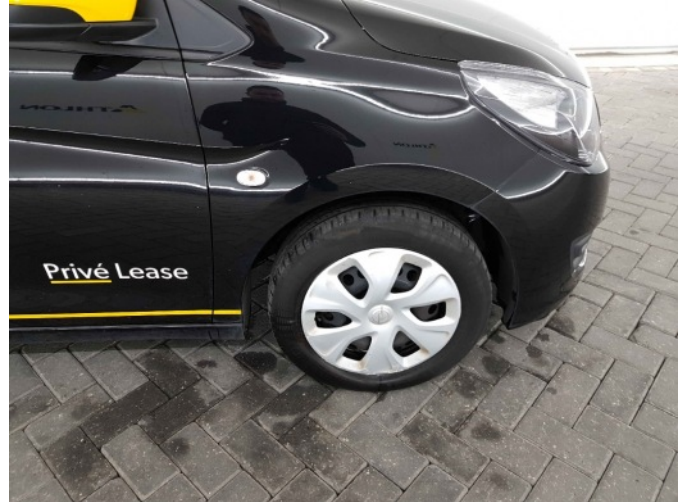
1. Diversen

**Gebruikssporen**

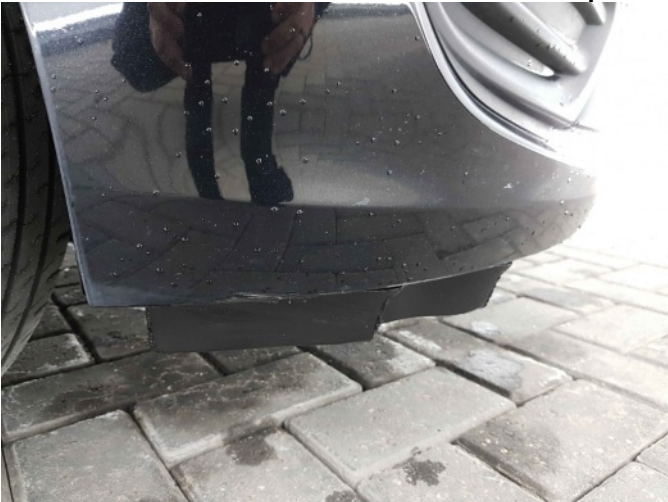
1. Diversen

**Gebruikssporen**

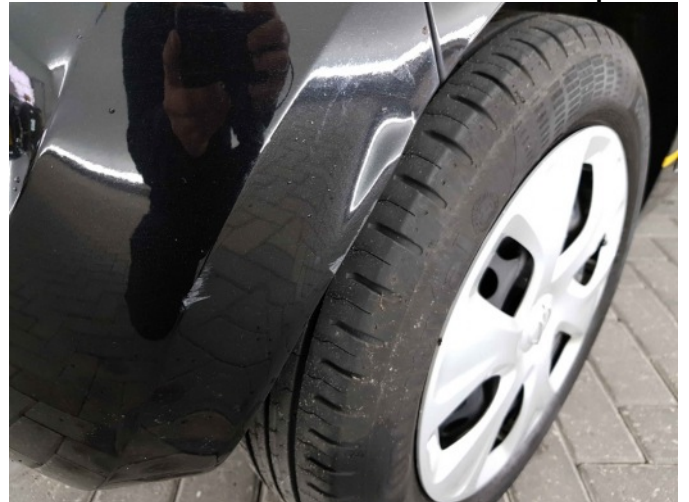
1. Diversen

**Gebruikssporen**

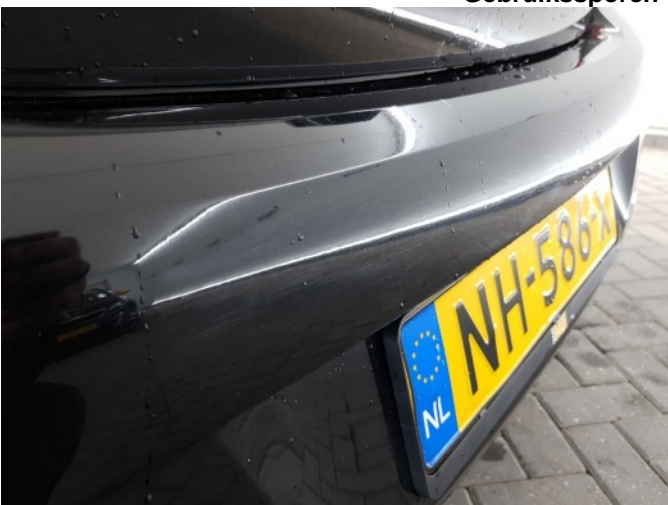
1. Diversen

**Gebruikssporen**

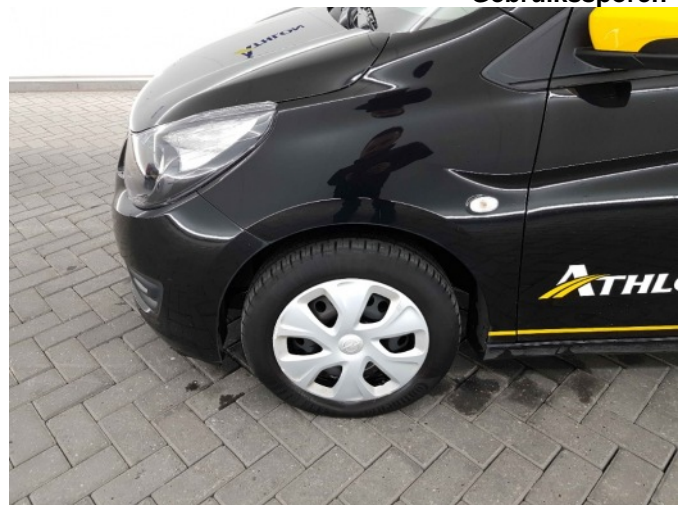
1. Diversen

**Gebruikssporen**

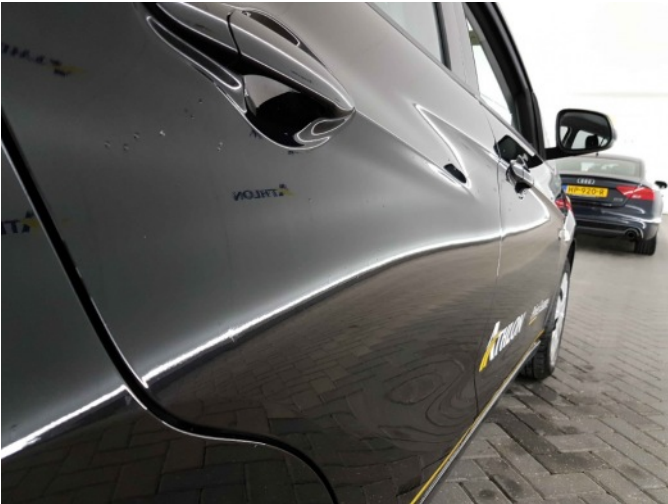
1. Diversen

**Gebruikssporen**

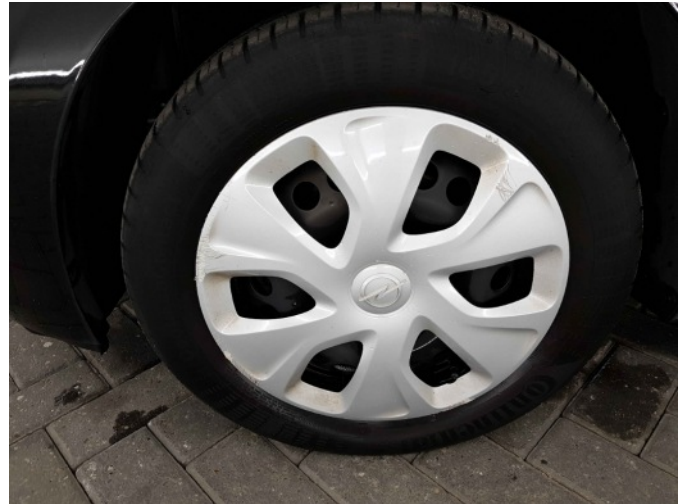
1. Diversen

**Gebruikssporen**
