Rapport nummer: 0000000647069-NL170
Inspectie plaats: Almere
Bezichtigingdatum: 25.02.2020
Vlag : PB-852-L

Opel Astra Sports Tourer

VIN:	W0LBD8EA2H8084041	Kilometerstand afgelezen:	159573 km
Eerste registratie / Bouwjaar:	01.06.2017 / 0	Bezichtigingdatum / -plaats:	25.02.2020 Almere
Voertuig type:	Personenauto	Voertuig type:	Stationwagen
HSN/TSN:	null//null	Auto rookvrij:	ja
Conditie exterieur:	2 - Toestand goed	Conditie interieur:	2 - Toestand goed

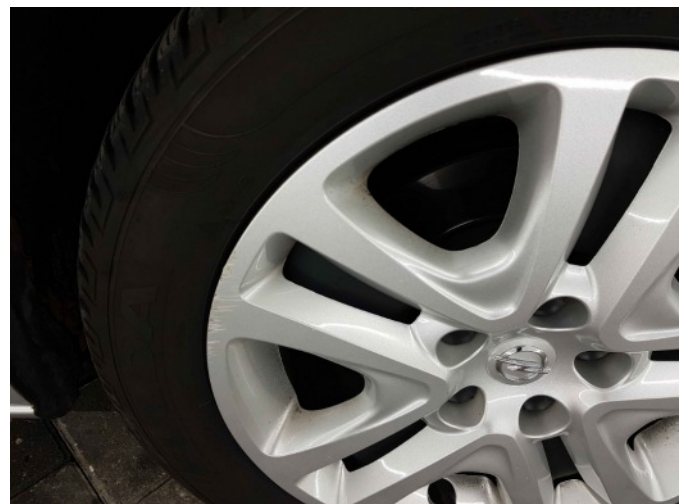
1. Diversen

Gebruikssporen

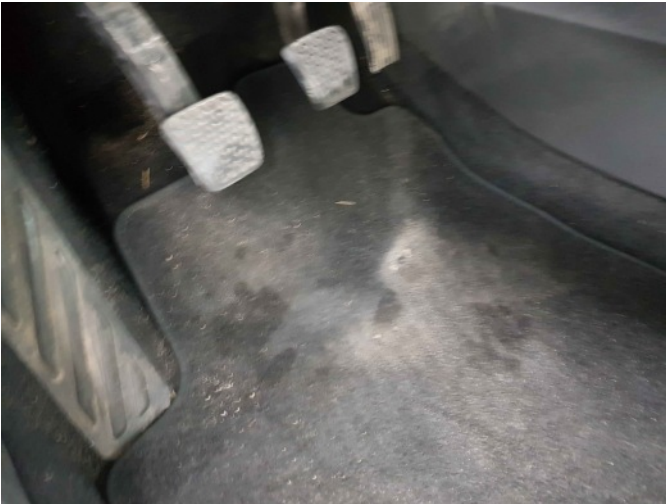
1. Diversen

Gebruikssporen

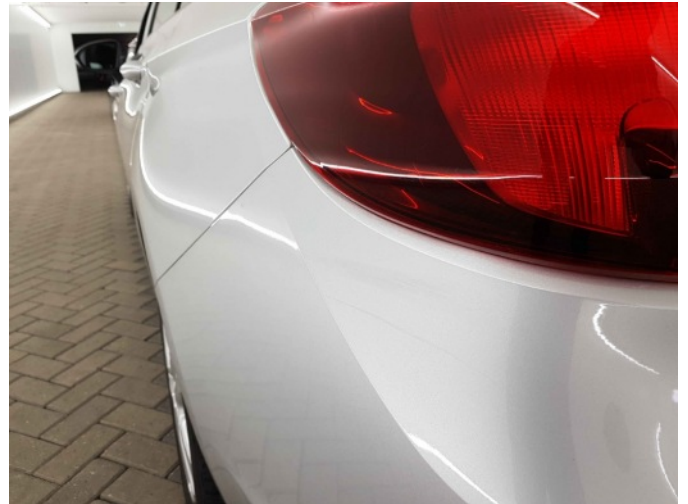
1. Diversen

Gebruikssporen

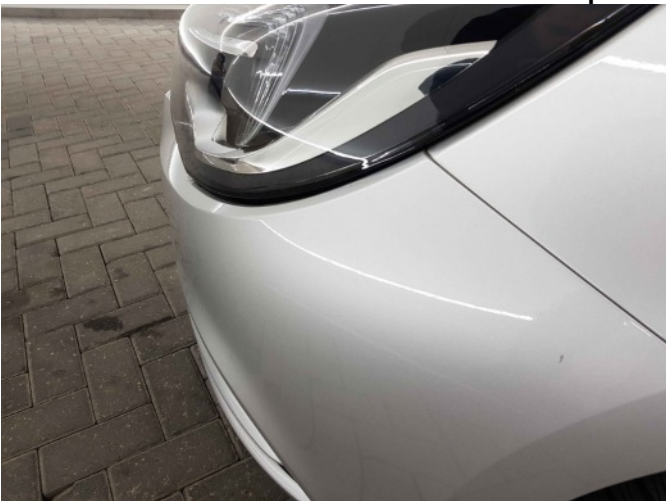
1. Diversen

Gebruikssporen

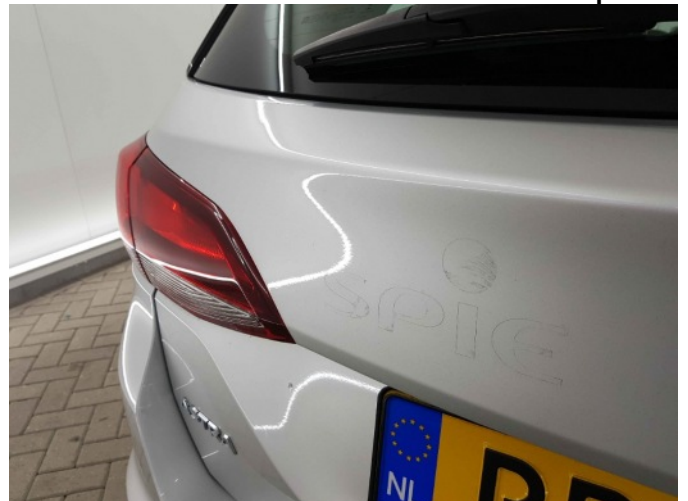
1. Diversen

Gebruikssporen

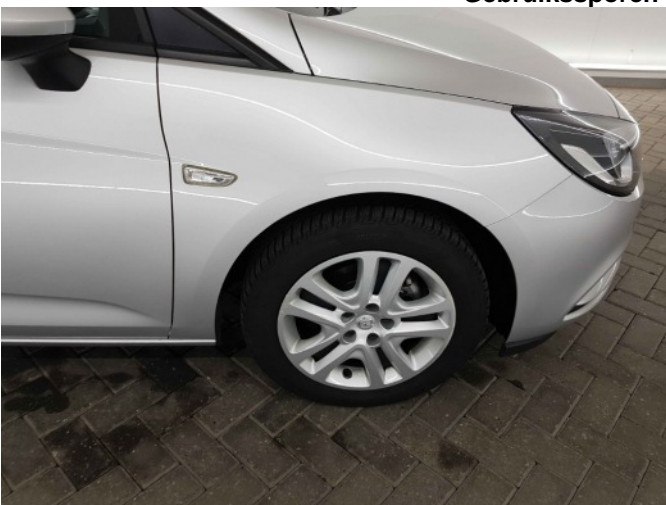
1. Diversen

Gebruikssporen

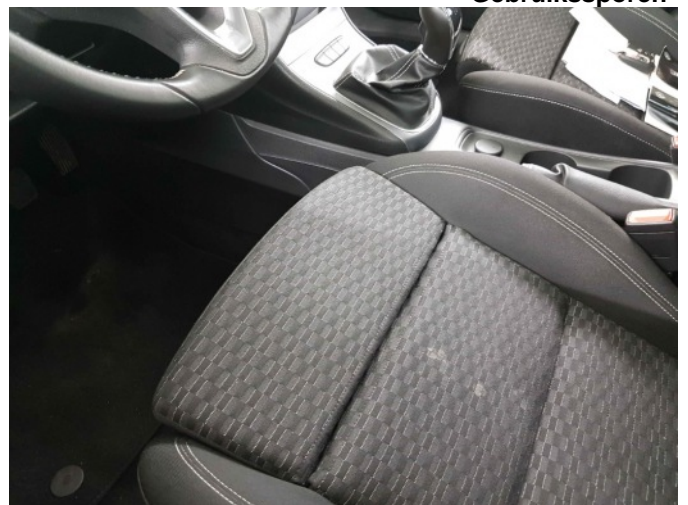
1. Diversen

Gebruikssporen
