Rapport nummer: 0000000638505-NL170
Inspectie plaats: ALMERE
Bezichtigingdatum: 24.02.2020
Vlag : HZ-781-T

Peugeot 108;Hatchback;Petrol;Manual;Black

VIN:	VF3PSCFB3FR084395	Kilometerstand afgelezen:	57708 km
Eerste registratie / Bouwjaar:	02.02.2016 / 0	Bezichtigingdatum / -plaats:	24.02.2020 ALMERE
Voertuig type:	Personenauto	Voertuig type:	Hatchback
HSN/TSN:	null//null	Auto rookvrij:	ja
Conditie exterieur:	2 - Toestand goed	Conditie interieur:	2 - Toestand goed

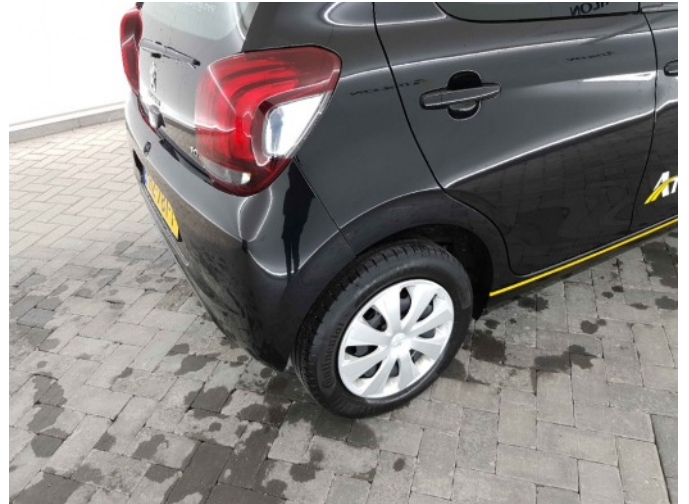
1. Diverse

Gebruikssporen

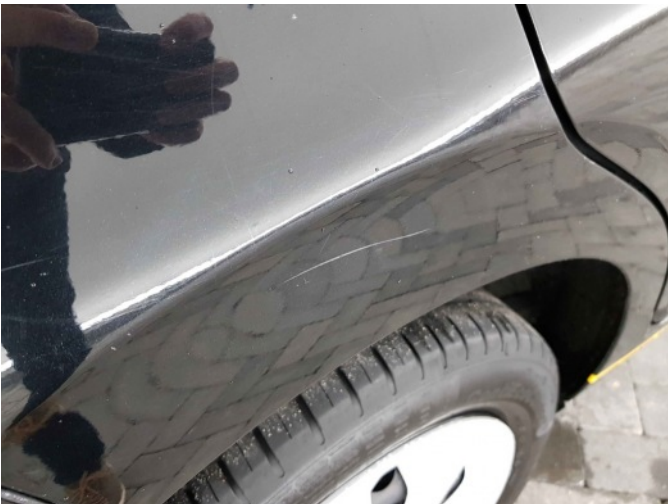
1. Diverse

Gebruikssporen

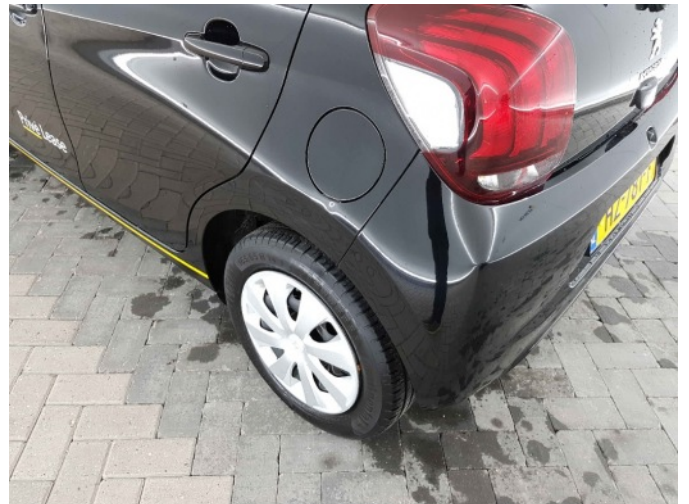
1. Diverse

Gebruikssporen

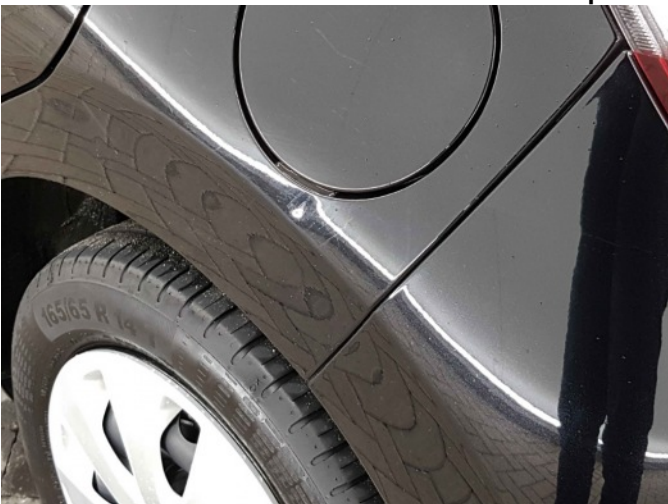
1. Diverse

Gebruikssporen

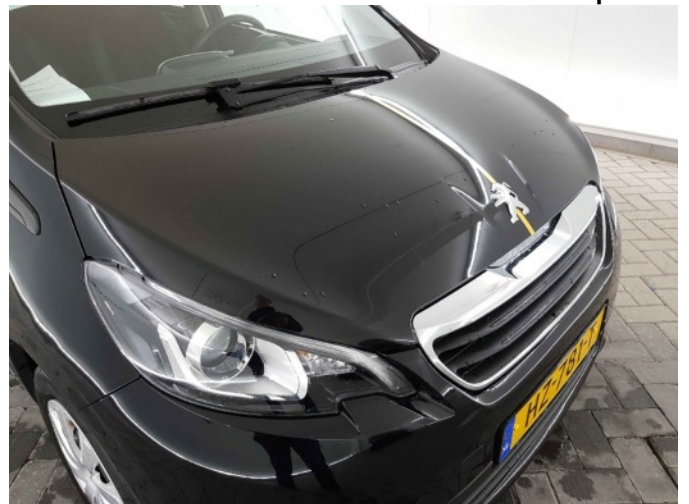
1. Diverse

Gebruikssporen

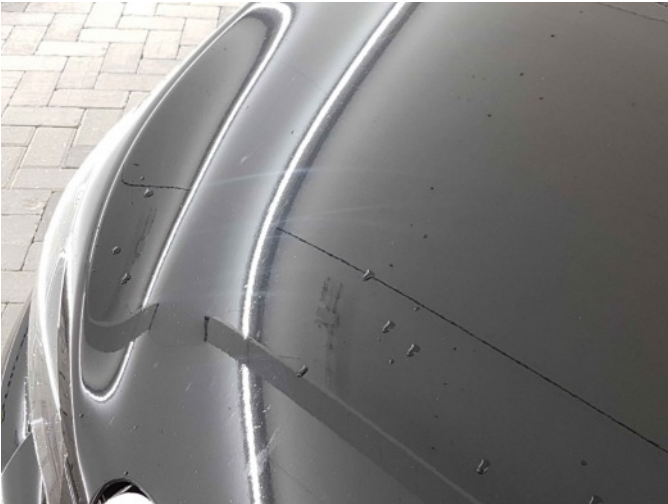
1. Diverse

Gebruikssporen
