Rapport nummer: 0000000636562-NL170
Inspectie plaats: ALMERE
Bezichtigingdatum: 17.02.2020
Vlag : NG-683-V

Opel Karl;Hatchback;Petrol;Manual;Black

VIN:	W0LDD6E72HC756050	Kilometerstand afgelezen:	31928 km
Eerste registratie / Bouwjaar:	25.01.2017 / 0	Bezichtigingdatum / -plaats:	17.02.2020 ALMERE
Voertuig type:	Personenauto	Voertuig type:	Hatchback
HSN/TSN:	null//null	Auto rookvrij:	ja
Conditie exterieur:	2 - Toestand goed	Conditie interieur:	2 - Toestand goed

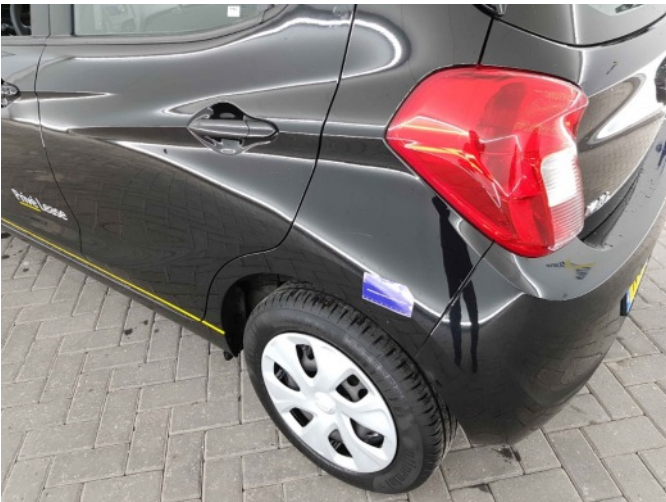
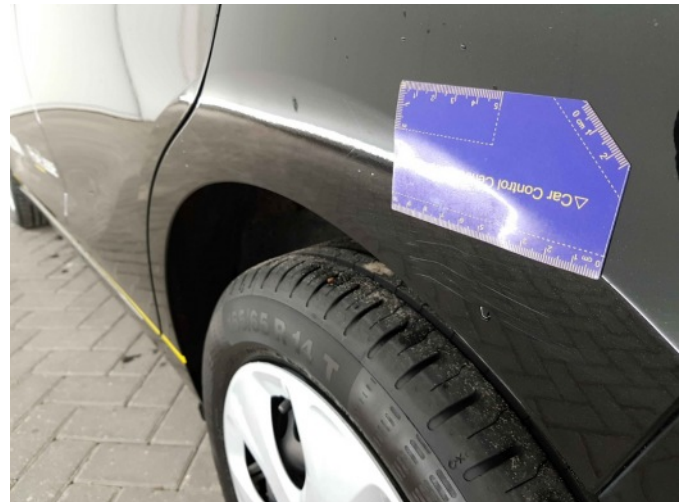
1. Zijwand - achter - Links

- 1.) Zijwand - achter - Links | Schaafplek
- 2.) Dak | Hagelschade
- 3.) Diversen | Gebruikssporen

Schaafplek

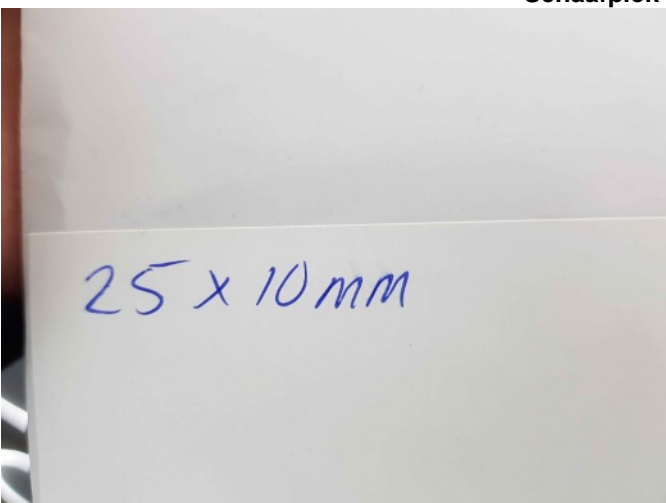
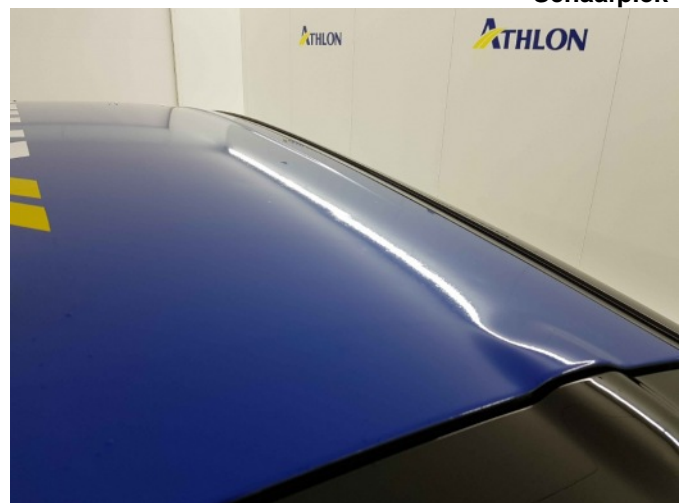
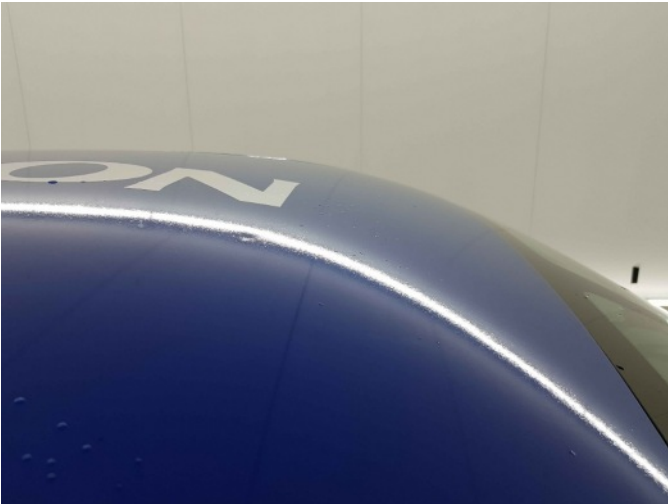
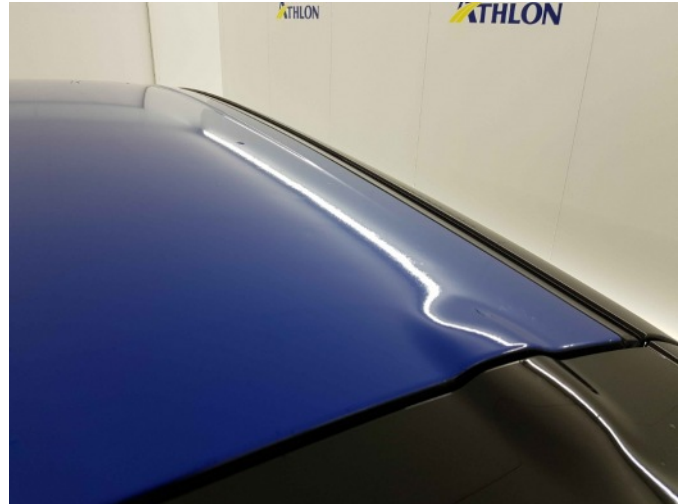
2. Dak

Hagelschade

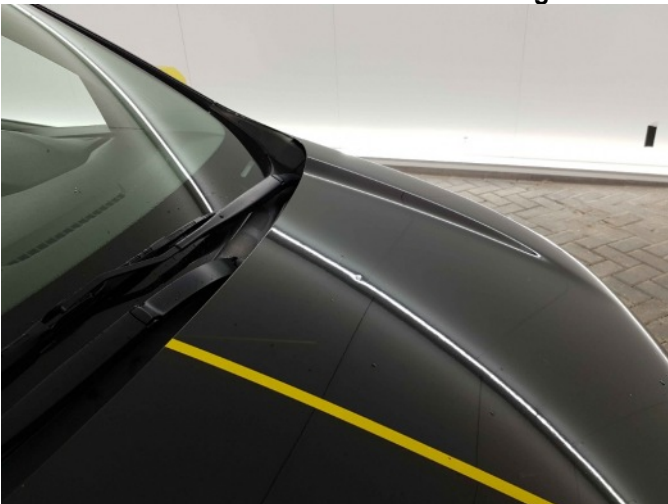
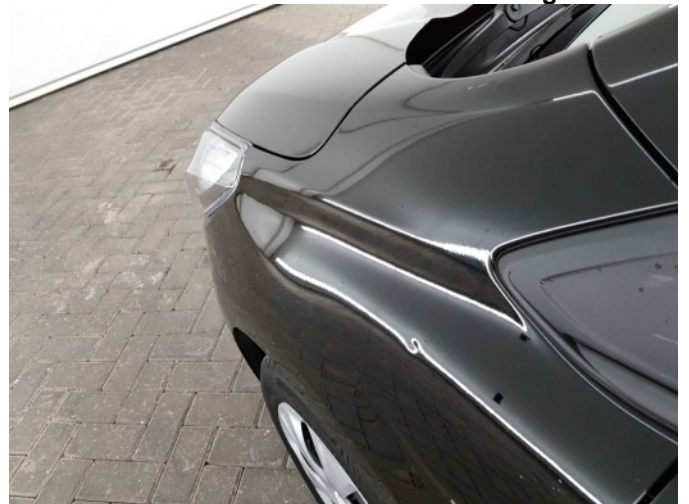
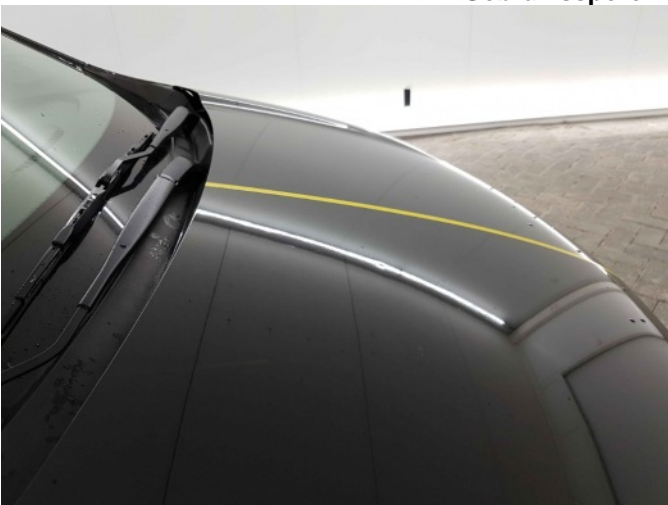
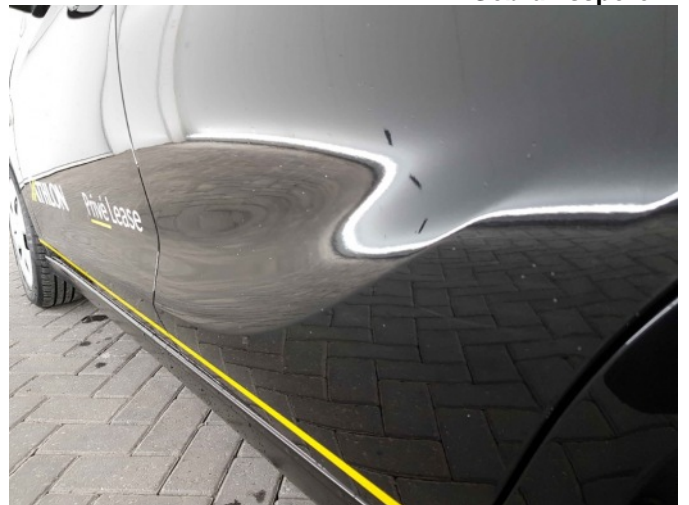
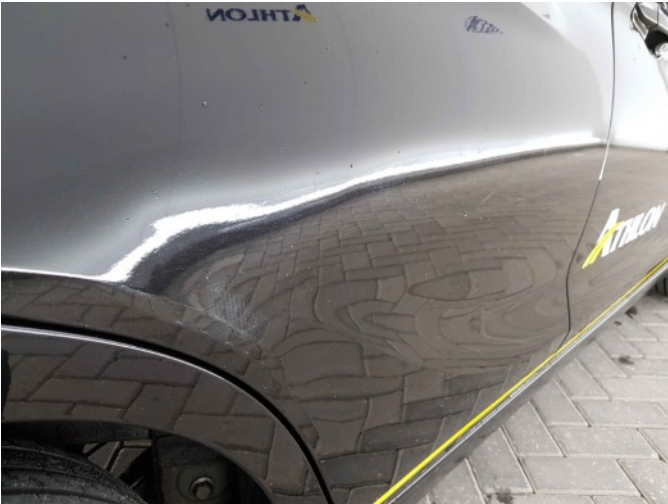
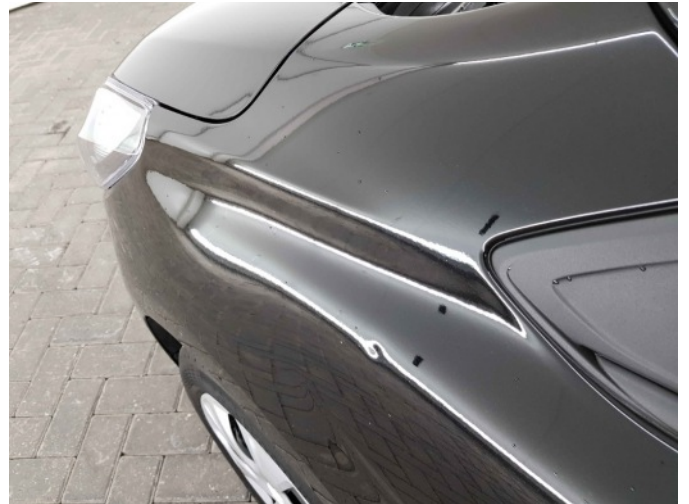
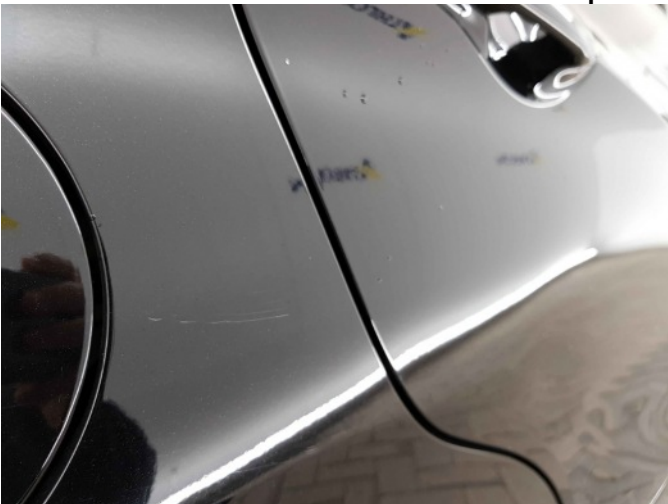
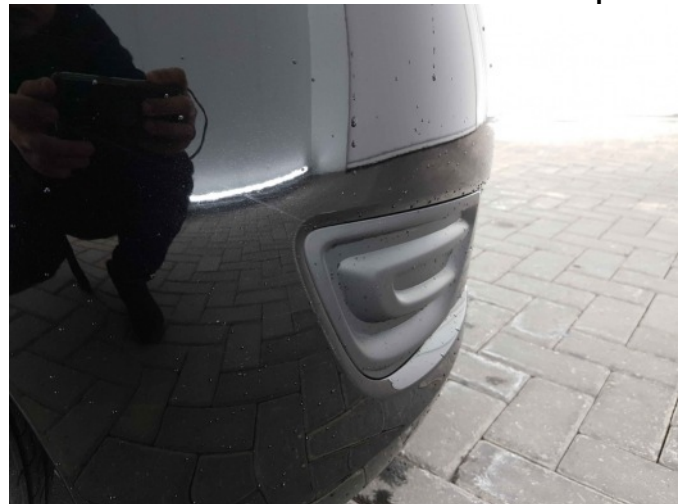
3. Diversen

Gebruikssporen
