Rapport nummer: 0000000637132-NL170
Inspectie plaats: ALMERE
Bezichtigingdatum: 17.02.2020
Vlag : KK-042-G

Opel Karl;Hatchback;Petrol;Manual;Blue

VIN:	W0LDD6E78GC646523	Kilometerstand afgelezen:	49577 km
Eerste registratie / Bouwjaar:	02.02.2017 / 0	Bezichtigingdatum / -plaats:	17.02.2020 ALMERE
Voertuig type:	Personenauto	Voertuig type:	Kleine auto's
HSN/TSN:	null//null	Auto rookvrij:	ja
Conditie exterieur:	3 - Toestand bevredigend	Conditie interieur:	3 - Toestand bevredigend

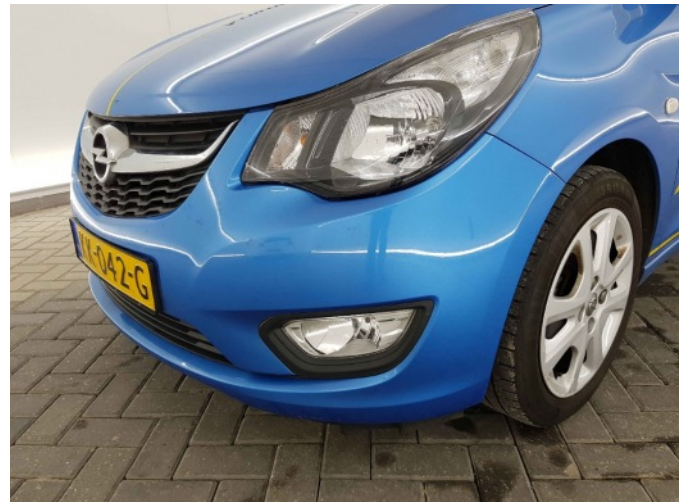
1. Voorbumper

Krassen

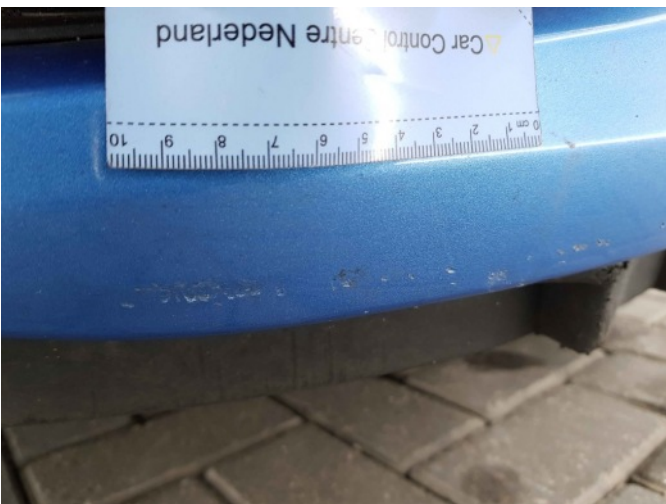
1. Voorbumper

Krassen

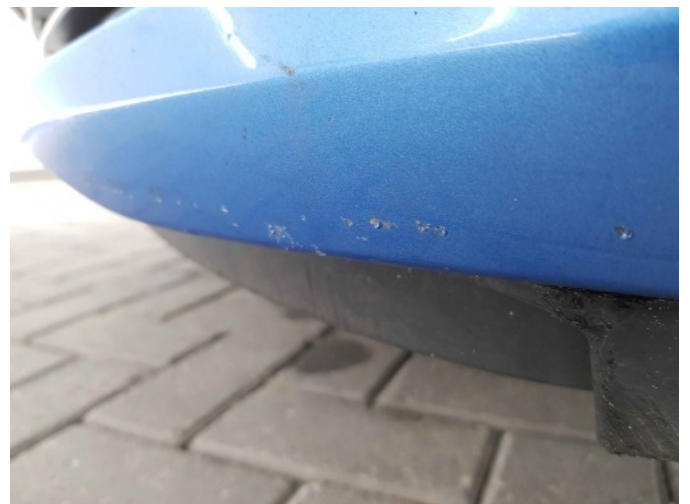
1. Voorbumper

Krassen

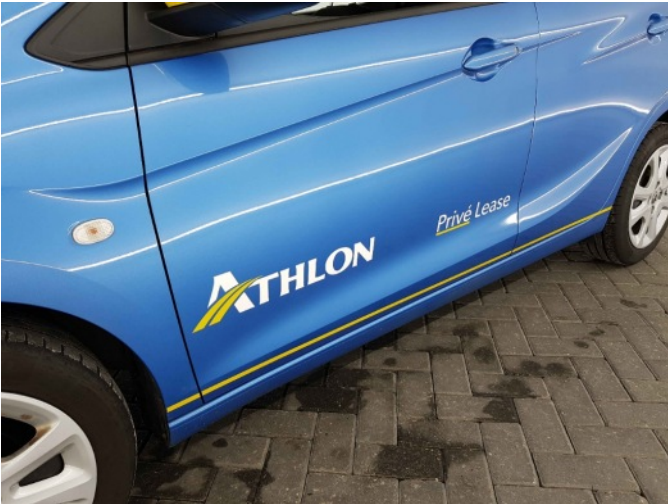
2. Diverse

Gebruikssporen

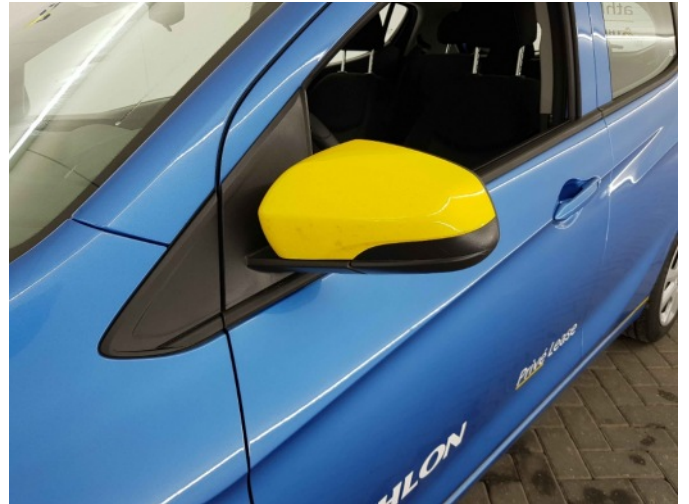
2. Diverse

Gebruikssporen

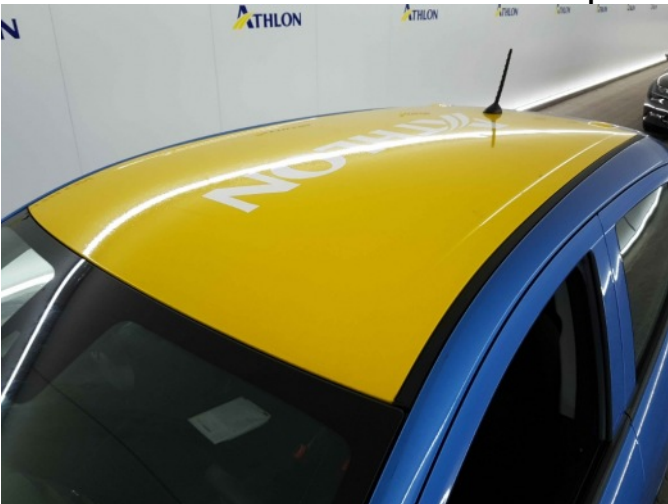
2. Diverse

Gebruikssporen

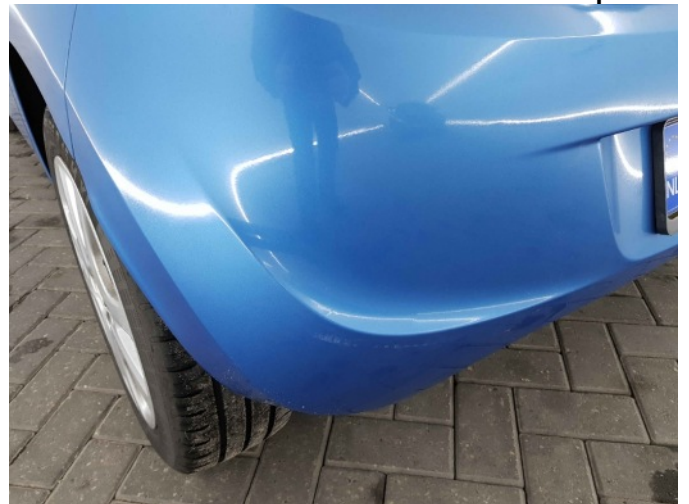
2. Diverse

Gebruikssporen

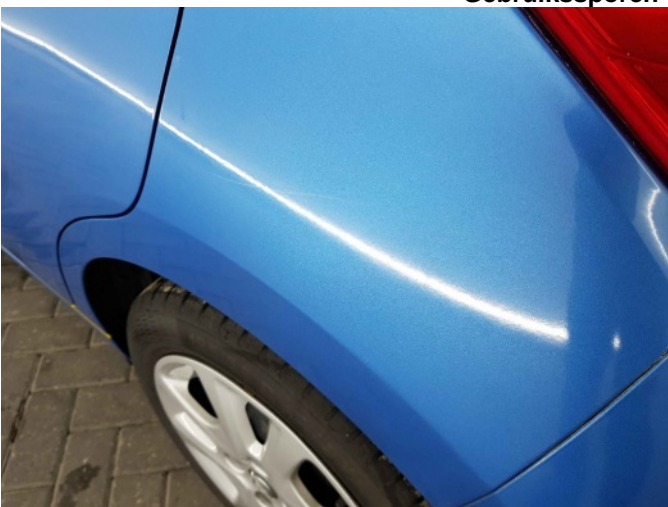
2. Diverse

Gebruikssporen

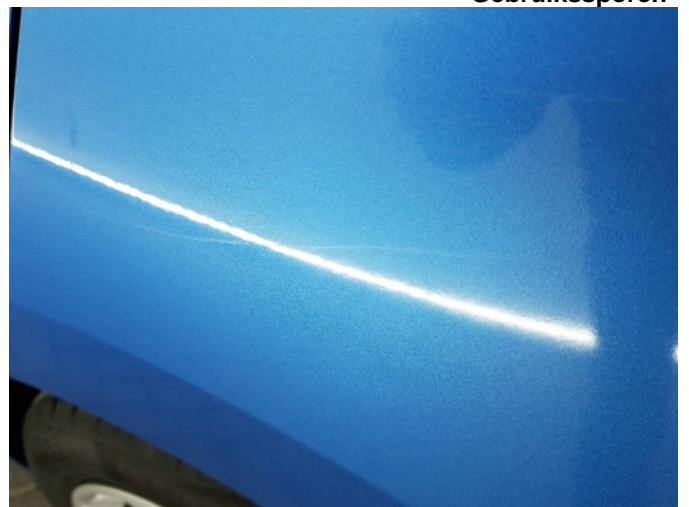
2. Diverse

Gebruikssporen

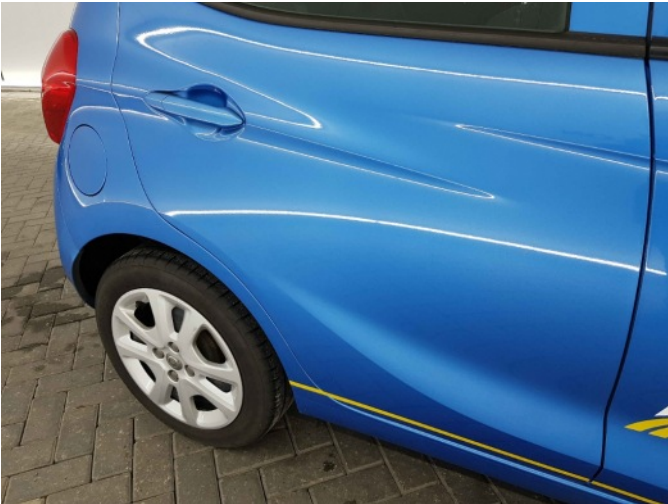
2. Diverse

Gebruikssporen

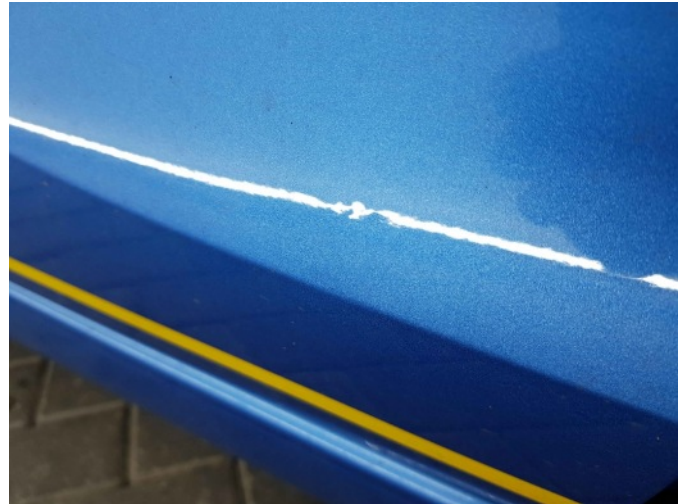
2. Diverse

Gebruikssporen

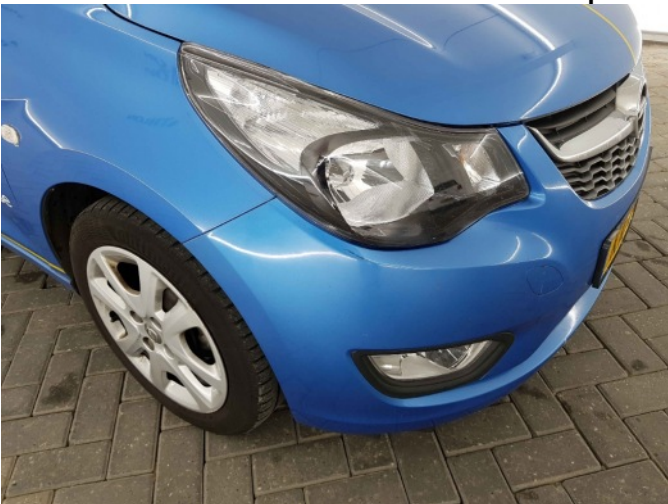
2. Diverse

Gebruikssporen

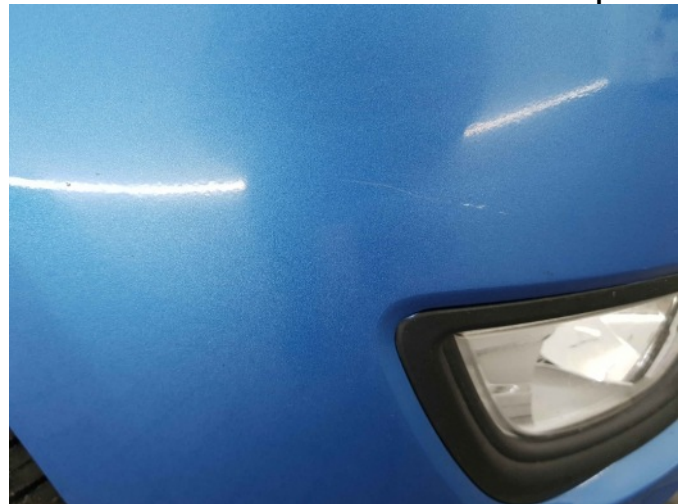
2. Diverse

Gebruikssporen

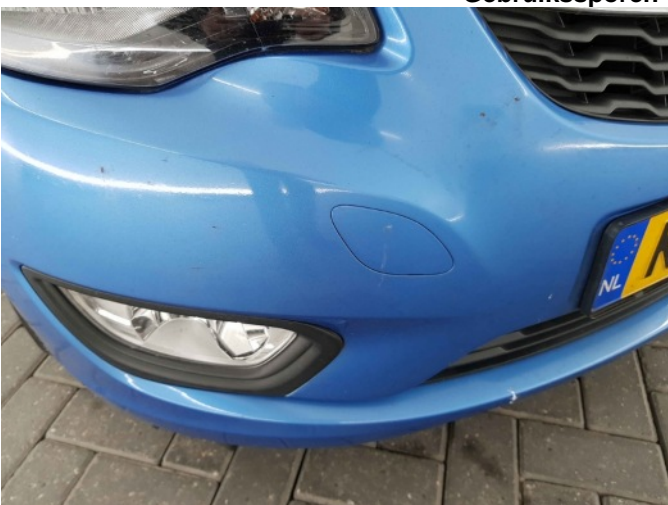
2. Diverse

Gebruikssporen

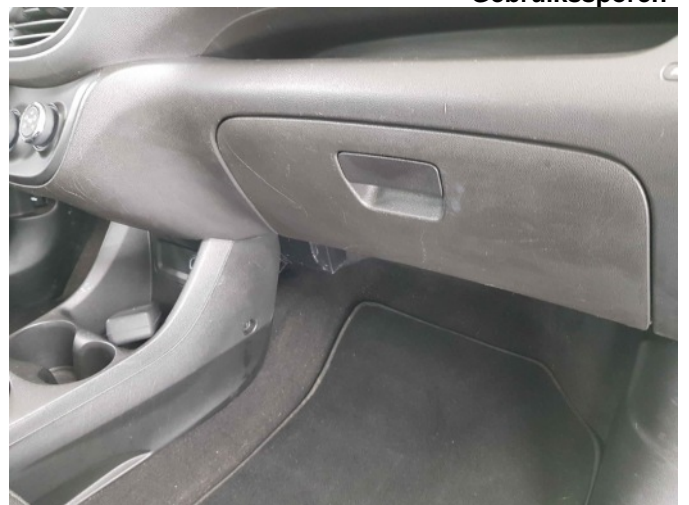
2. Diverse

Gebruikssporen

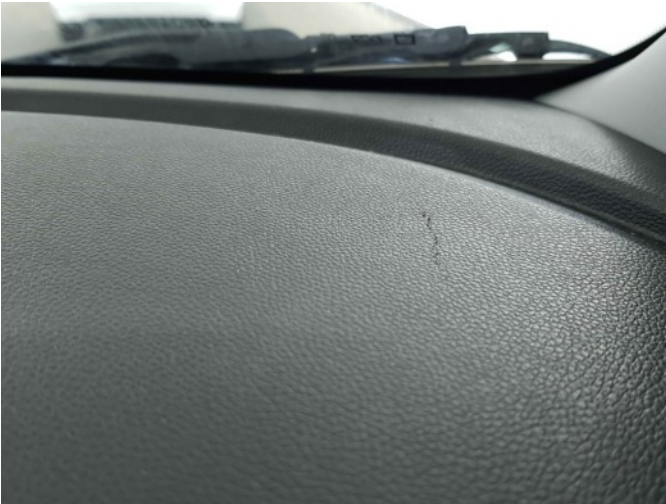
2. Diverse

Gebruikssporen

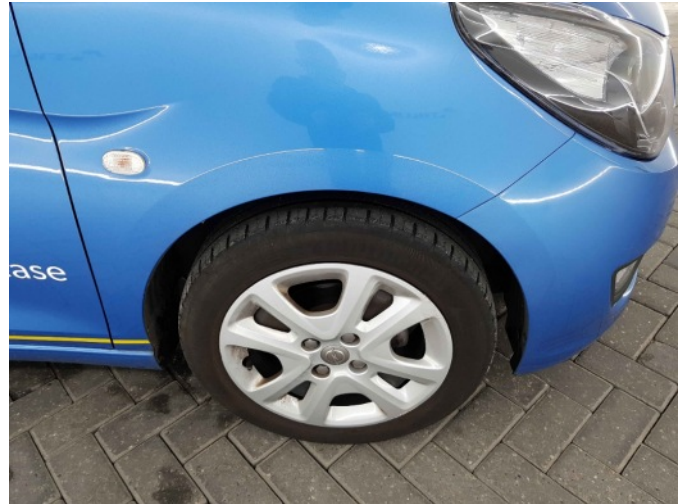
2. Diverse

Gebruikssporen

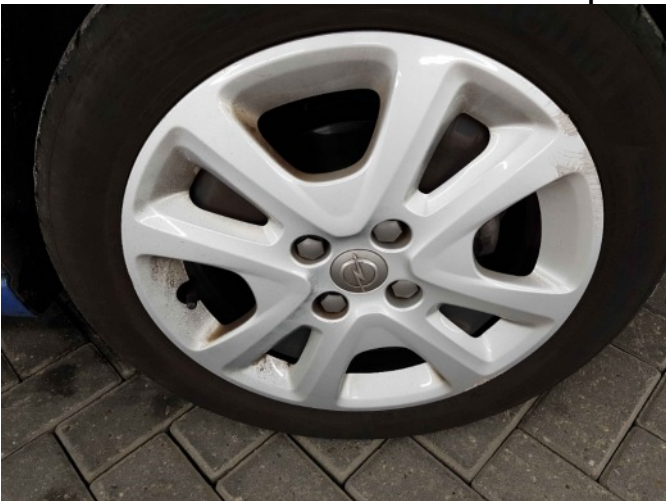
2. Diverse

Gebruikssporen

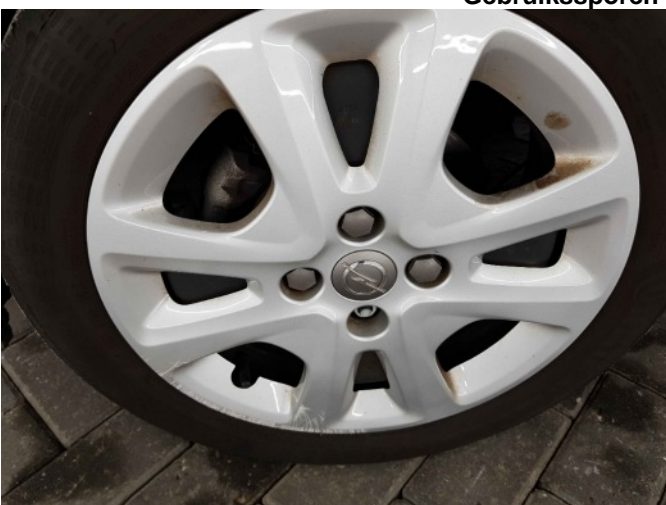
2. Diverse

Gebruikssporen
