Rapport nummer: 0000000637155-NL170
Inspectie plaats: ALMERE
Bezichtigingdatum: 19.02.2020
Vlag : SR-380-T

BMW 1 Serie;Hatchback;Petrol;Automatic;Grey

VIN:	WBA1P510805K41591	Kilometerstand afgelezen:	47250 km
Eerste registratie / Bouwjaar:	28.05.2018 / 0	Bezichtigingdatum / -plaats:	19.02.2020 ALMERE
Voertuig type:	Personenauto	Voertuig type:	Hatchback
HSN/TSN:	null//null	Auto rookvrij:	ja
Conditie exterieur:	3 - Toestand bevredigend	Conditie interieur:	2 - Toestand goed

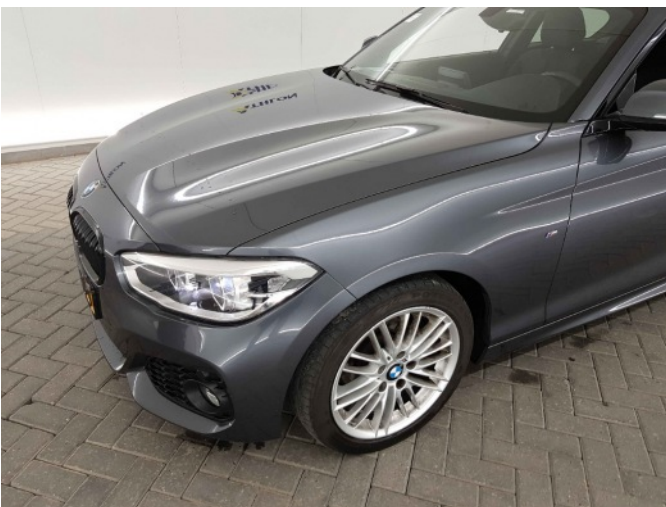
1. diverse

Gebruikssporen

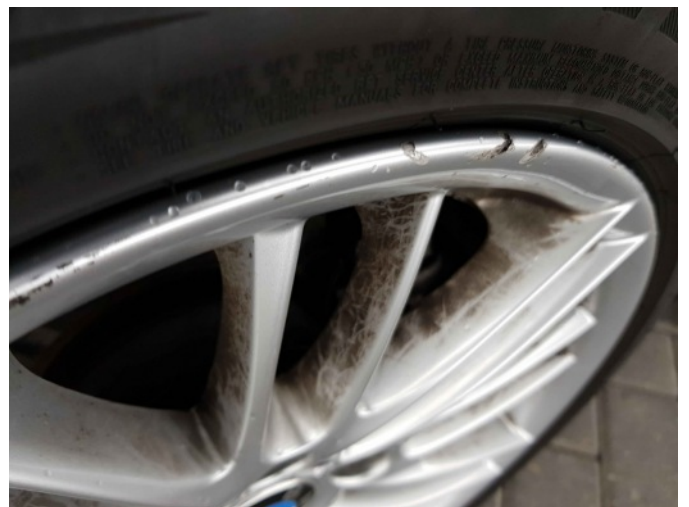
1. diverse

Gebruikssporen

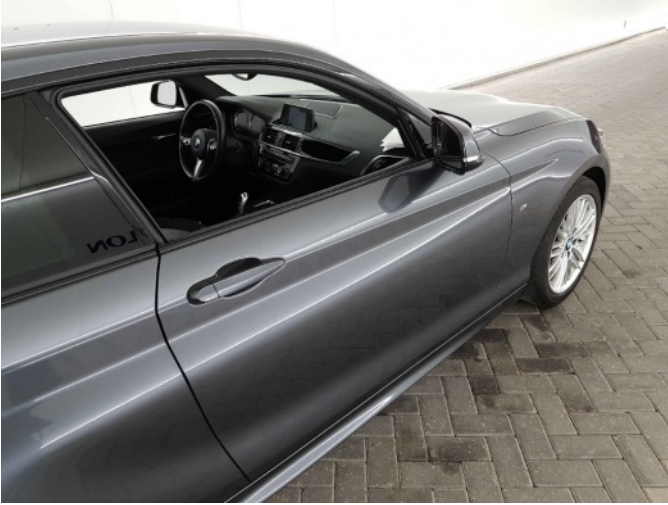
1. diverse

Gebruikssporen

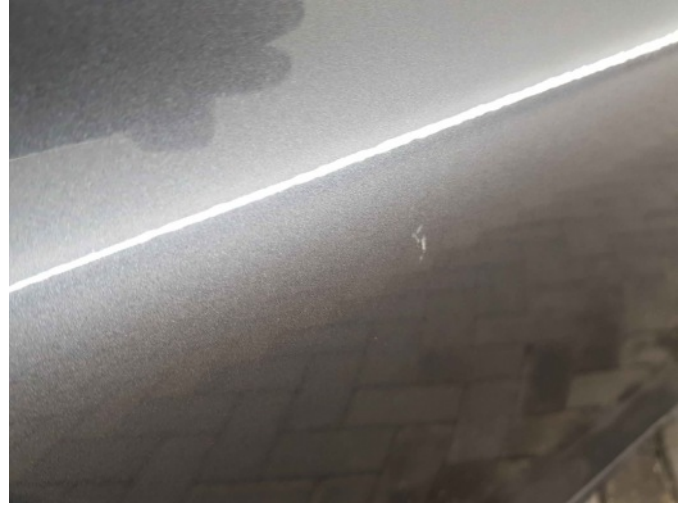
1. diverse

Gebruikssporen

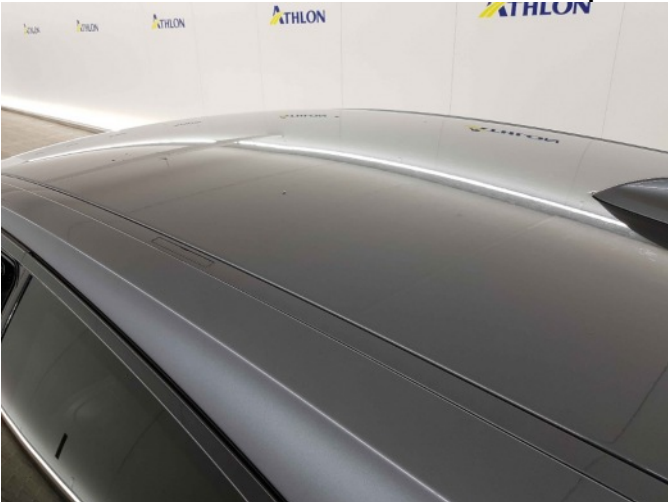
1. diverse

Gebruikssporen

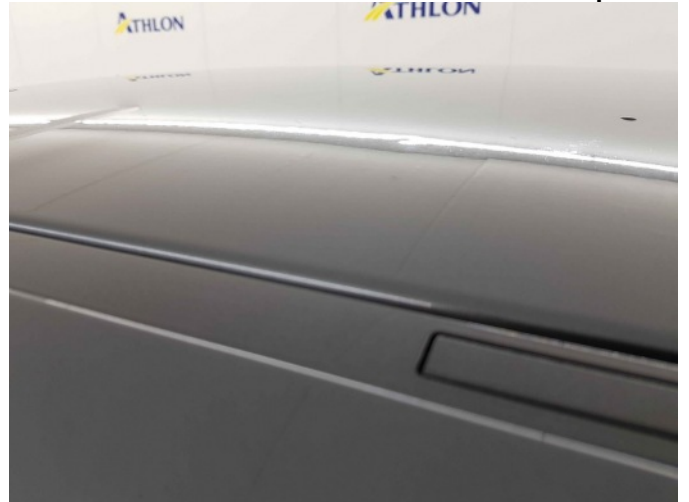
1. diverse

Gebruikssporen
