Rapport nummer: 0000000637300-NL170
Inspectie plaats: ALMERE
Bezichtigingdatum: 19.02.2020
Vlag : V-257-DL

Opel Combo;Bestelauto;Diesel;Manual;White

Raming van de schade

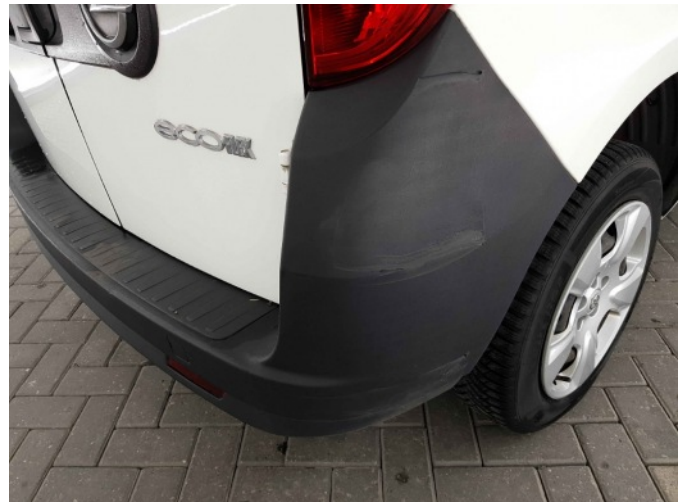
1. Achterbumper

- 1.) Achterbumper | Krassen
- 2.) Diverse | Gebruikssporen

Krassen

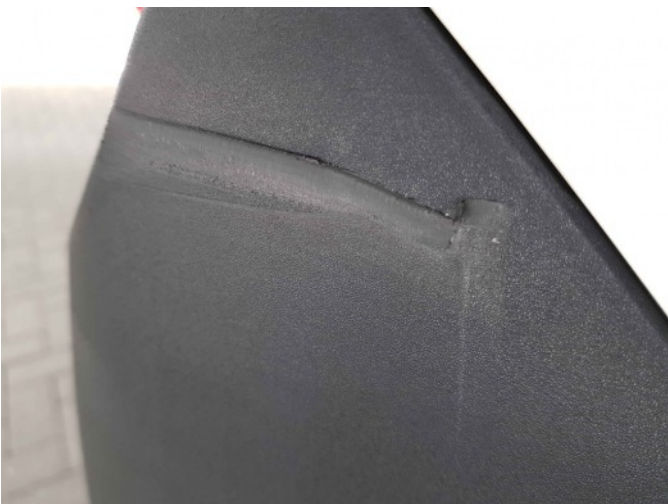
1. Achterbumper

Krassen

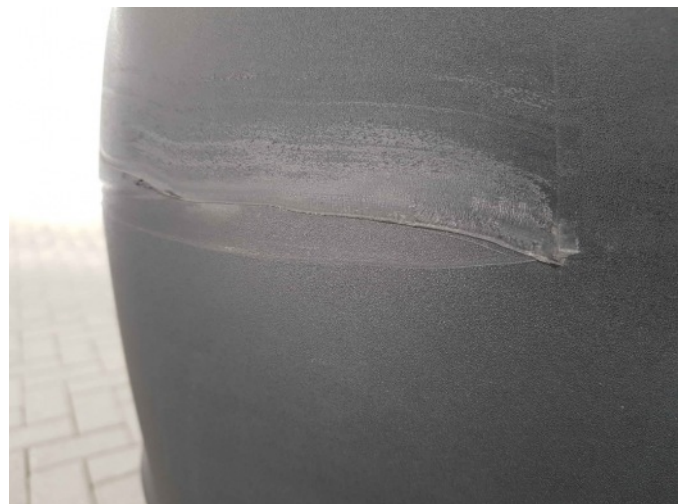
1. Achterbumper

Krassen

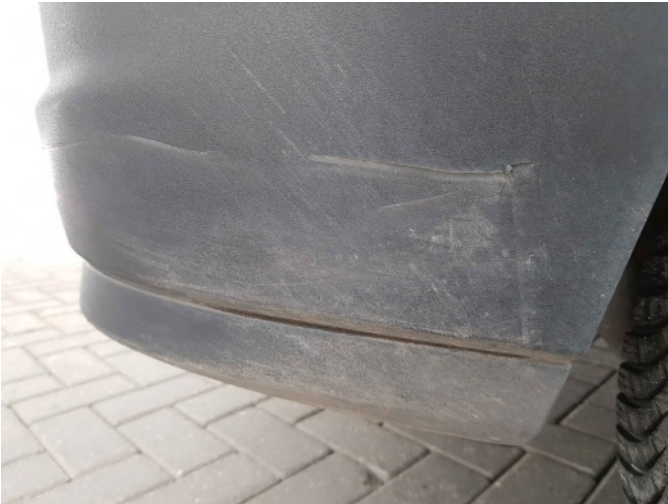
1. Achterbumper

Krassen

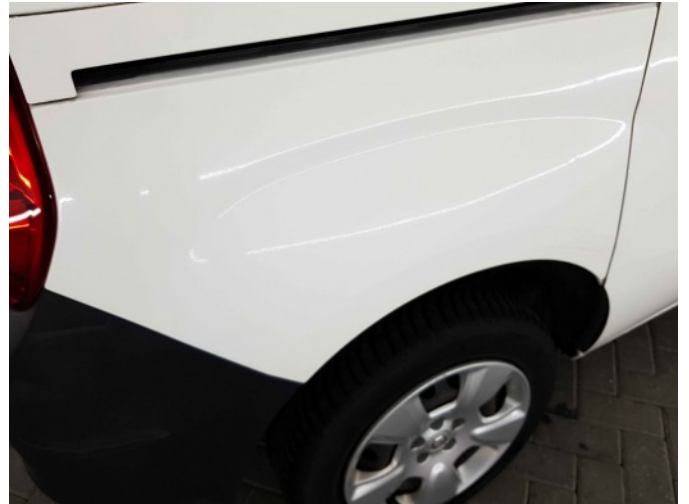
2. Diverse

Gebruikssporen

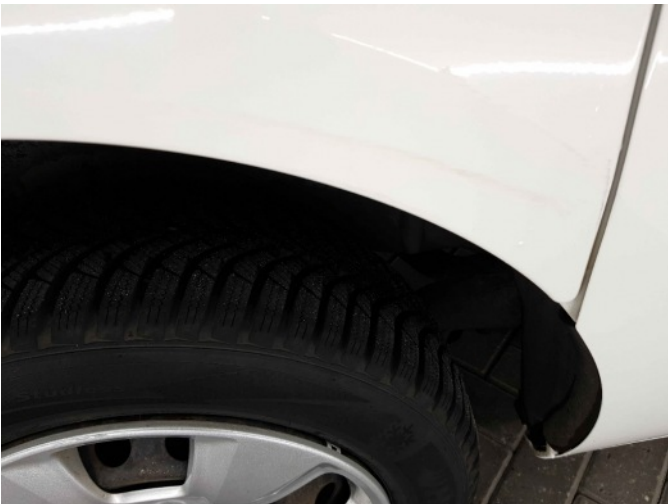
2. Diverse

Gebruikssporen

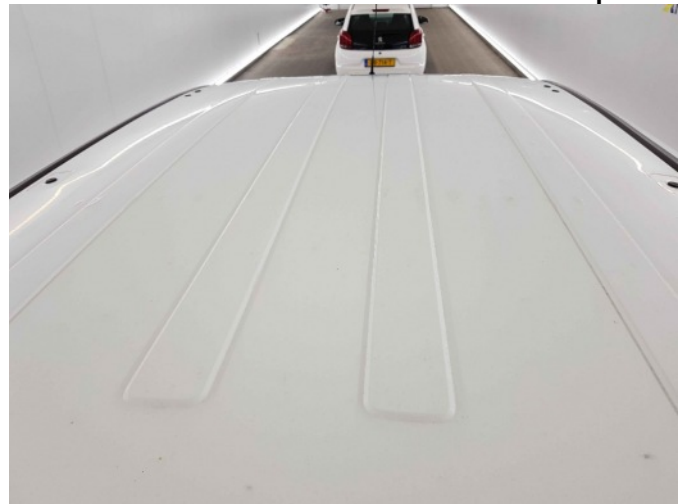
2. Diverse

Gebruikssporen

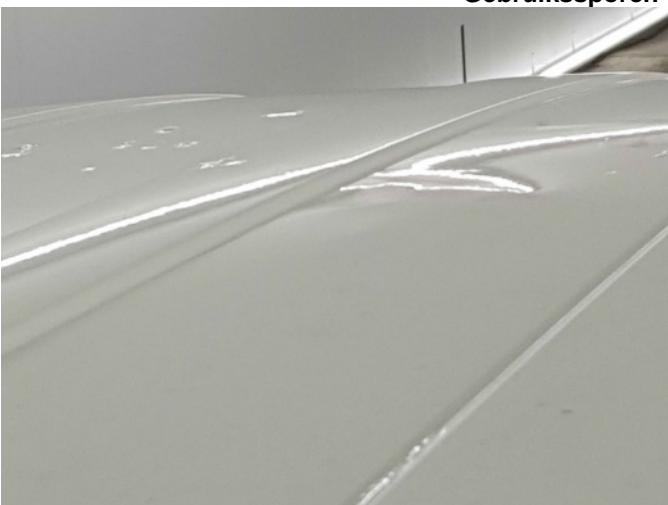
2. Diverse

Gebruikssporen

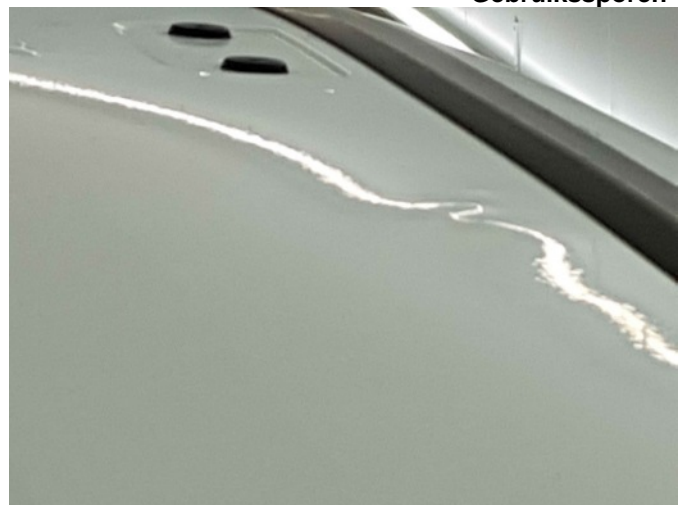
2. Diverse

Gebruikssporen

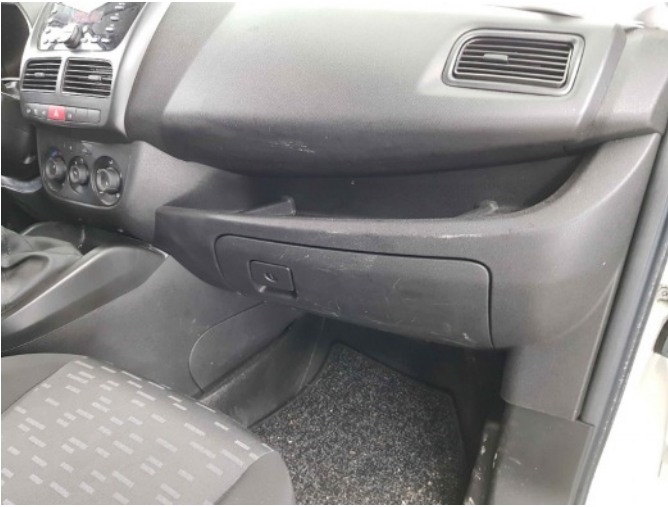
2. Diverse

Gebruikssporen
