**Rapport nummer:** 0000000638428-NL170  
**Inspectie plaats:** ALMERE  
**Bezichtigingdatum:** 24.02.2020  
**Vlag :** RV-772-P

**BMW 1 Serie;Hatchback;Diesel;Automatic;Grey**

VIN:	<b>WBA1V710X07A64650</b>	Kilometerstand afgelezen:	<b>71656 km</b>
Eerste registratie / Bouwjaar:	<b>14.02.2018 / 0</b>	Bezichtigingdatum / -plaats:	<b>24.02.2020 ALMERE</b>
Voertuig type:	<b>Personenauto</b>	Voertuig type:	<b>Hatchback</b>
HSN/TSN:	<b>null//null</b>	Auto rookvrij:	<b>ja</b>
Conditie exterieur:	<b>2 - Toestand goed</b>	Conditie interieur:	<b>2 - Toestand goed</b>

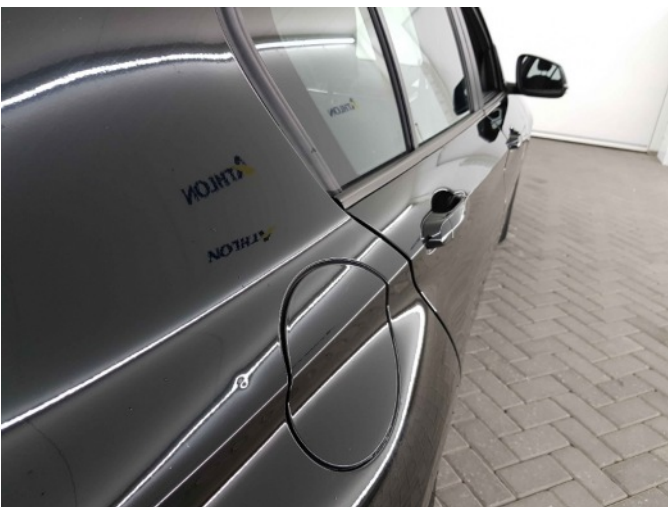
1. Diversen

Gebruikssporen

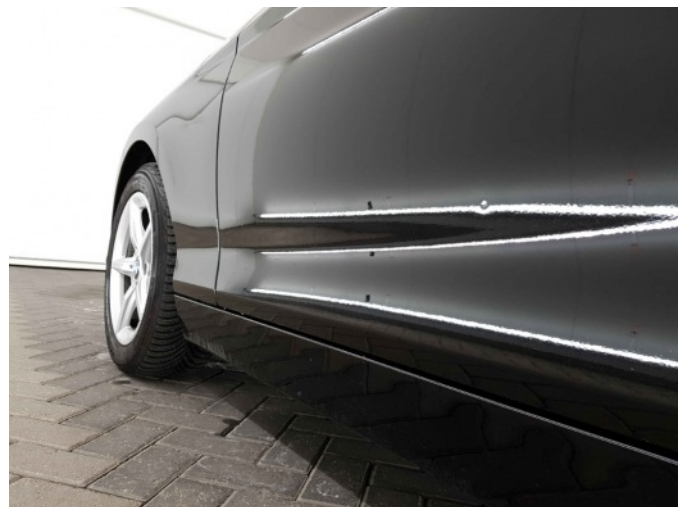
1. Diversen

Gebruikssporen

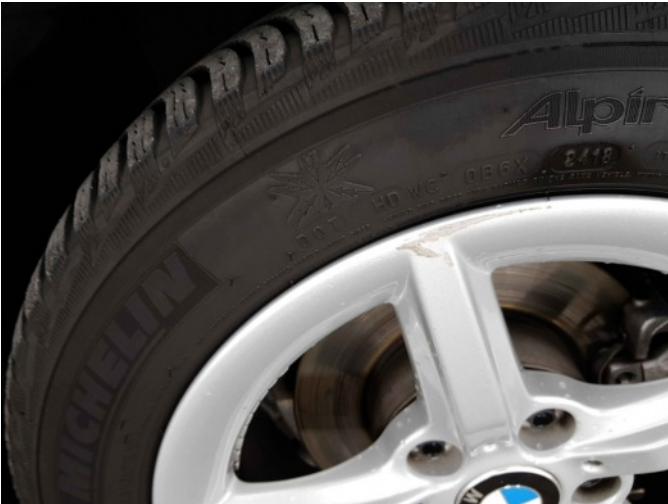
1. Diversen

**Gebruikssporen**

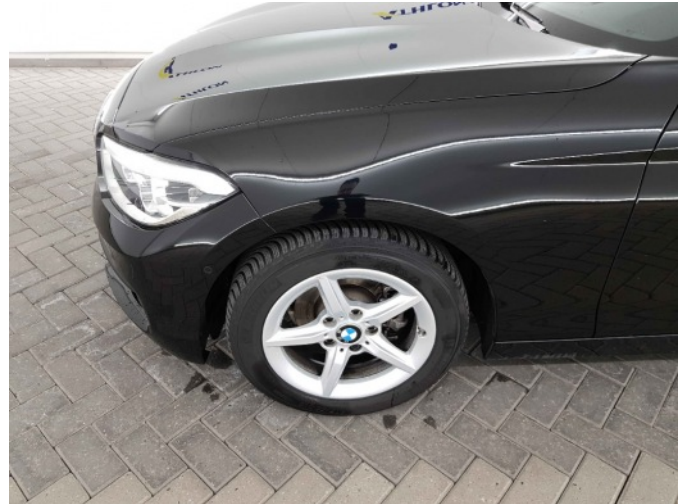
1. Diversen

**Gebruikssporen**

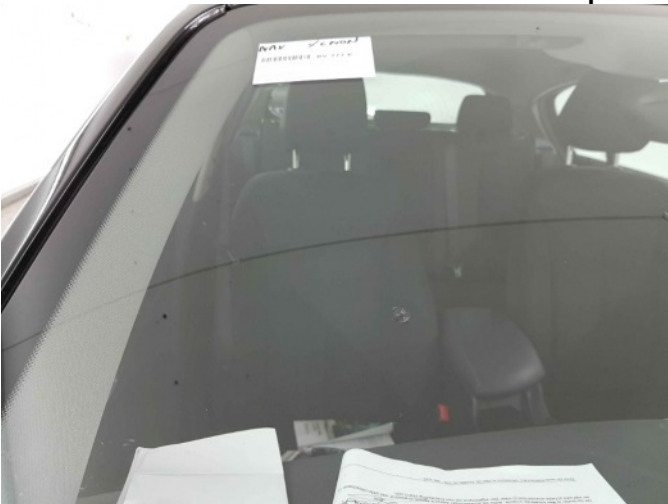
1. Diversen

**Gebruikssporen**

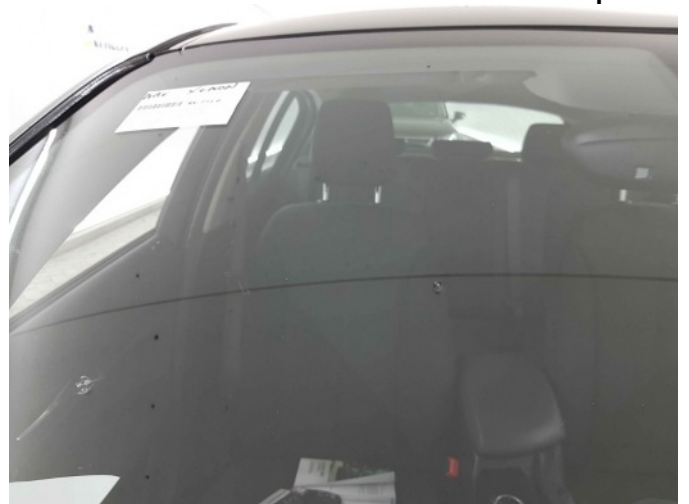
1. Diversen

**Gebruikssporen**

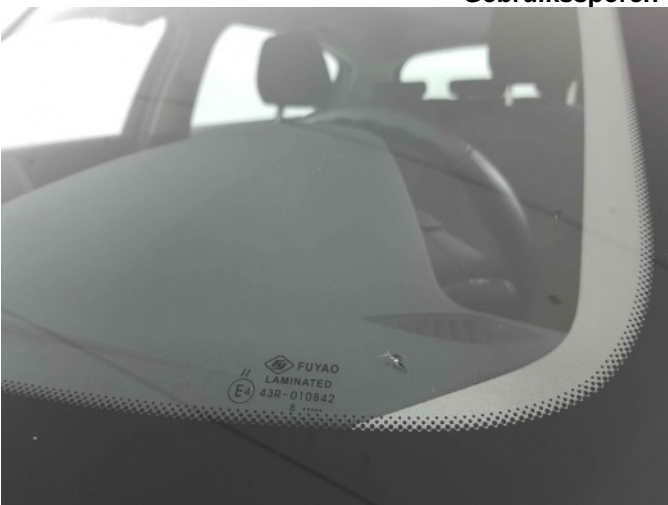
1. Diversen

**Gebruikssporen**
