## Inname rapport

**Order Nummer:** 0000000758619-NL876  
**Inspectie locatie:** Veluwezoom 4 , 1327 AG ALMERE  
**Inspectie datum:** 26.04.2024  
**Kenteken:** XP-603-J

#### Audi A3 Sportback;Hatchback;Petrol;Automatic;

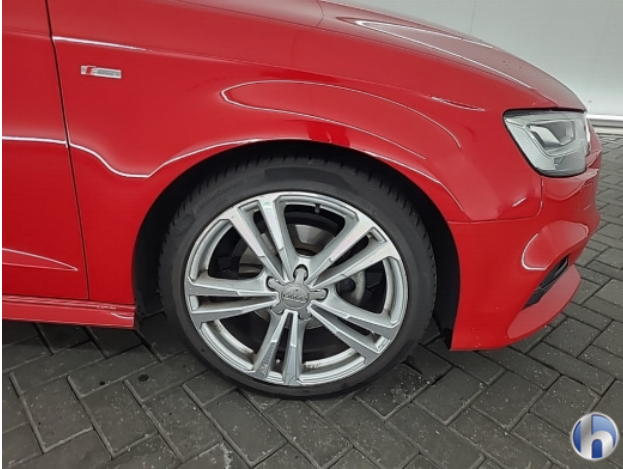
1. Diverse  
Gebruikssporen - Aanvaardbaar

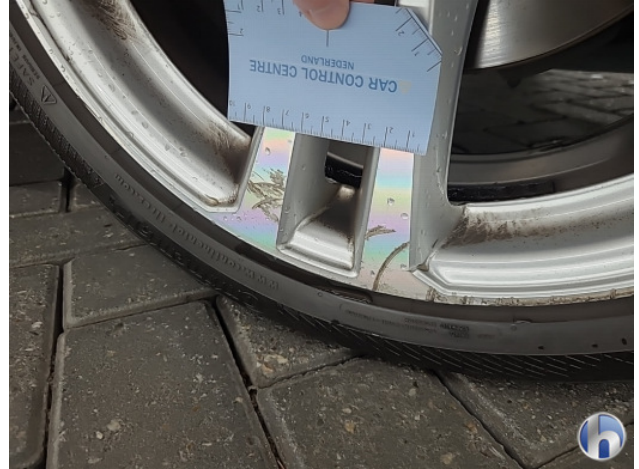
1. Diverse  
Gebruikssporen - Aanvaardbaar

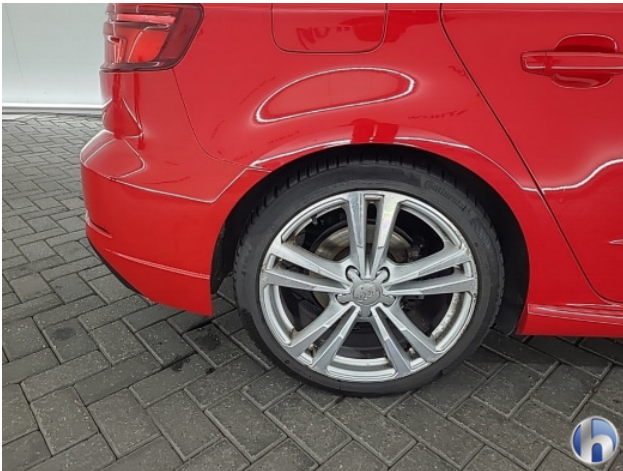
1. Diverse  
Gebruikssporen - Aanvaardbaar

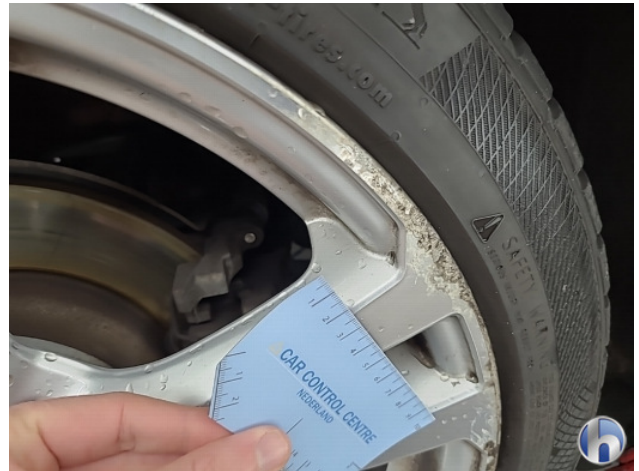
1. Diverse  
Gebruikssporen - Aanvaardbaar

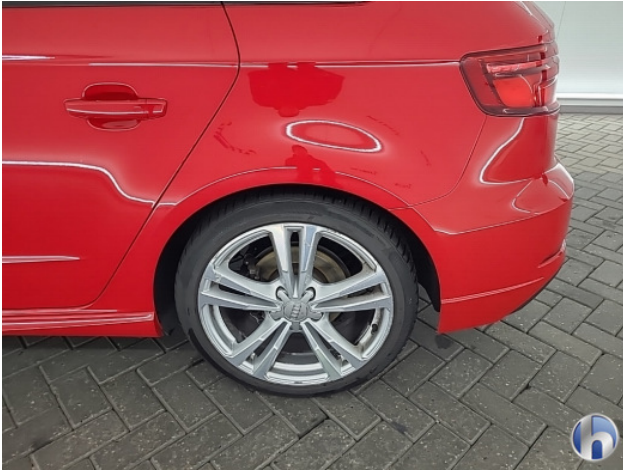
1. Diverse  
Gebruikssporen - Aanvaardbaar

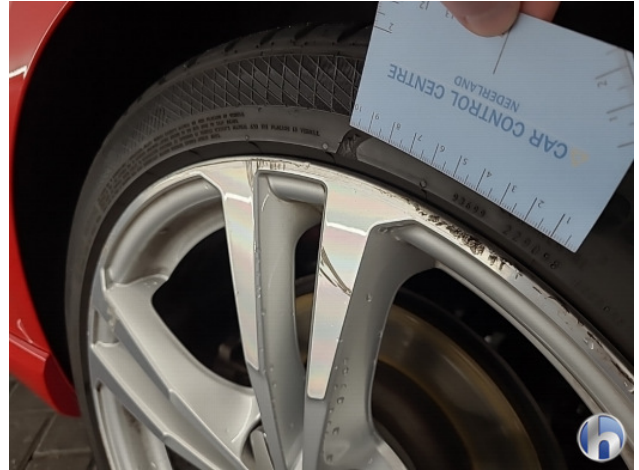
1. Diverse  
Gebruikssporen - Aanvaardbaar

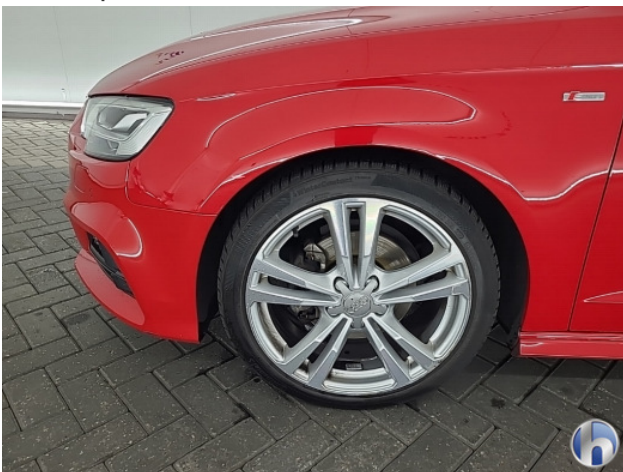
1. Diverse  
Gebruikssporen - Aanvaardbaar

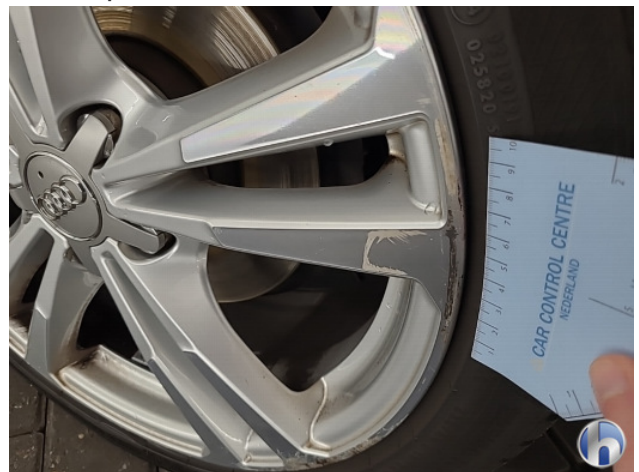
1. Diverse  
Gebruikssporen - Aanvaardbaar

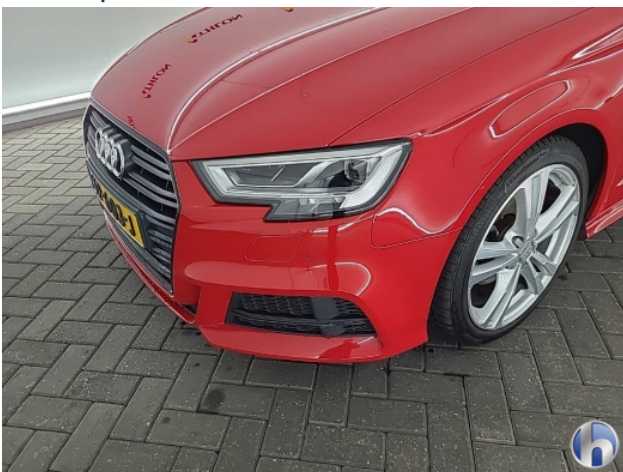
1. Diverse  
Gebruikssporen - Aanvaardbaar

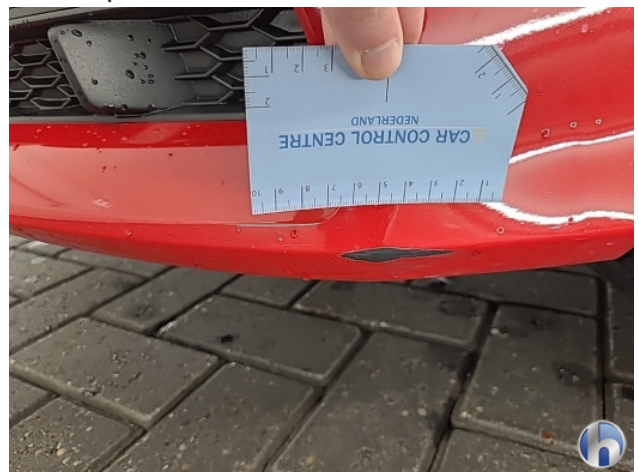
1. Diverse  
Gebruikssporen - Aanvaardbaar

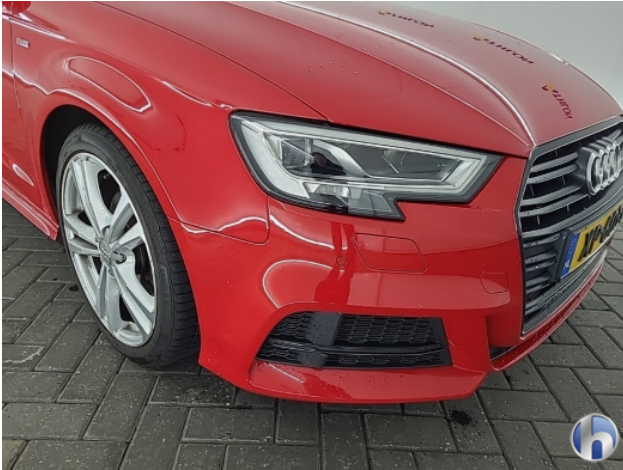
1. Diverse  
Gebruikssporen - Aanvaardbaar

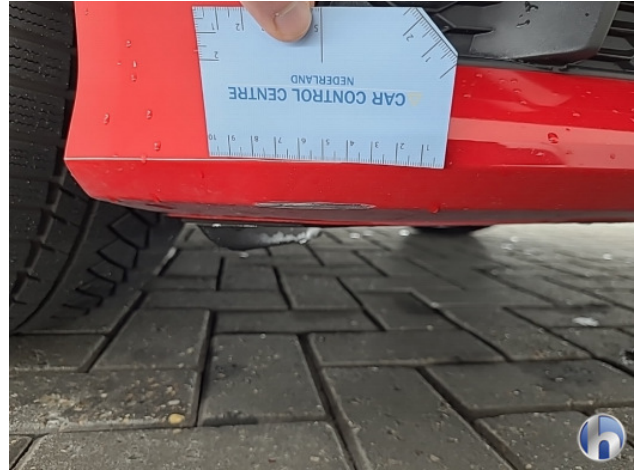
1. Diverse  
Gebruikssporen - Aanvaardbaar
