## Inname rapport

**Order Nummer:** 0000000750613-NL876  
**Inspectie locatie:** Veluwezoom 4 , 1327 AG ALMERE  
**Inspectie datum:** 15.03.2024  
**Kenteken:** G-058-VF

#### Tesla Model 3;Sedan;Electric;Automatic;

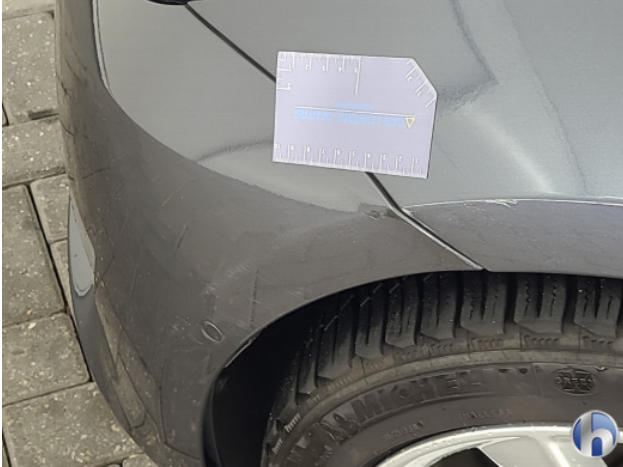
1. Voorbumper  
Schaafplek - Spot Repair/Deelreparatie

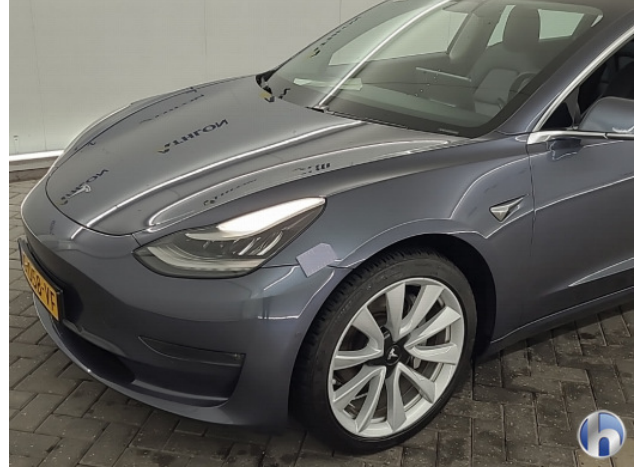
1. Voorbumper  
Schaafplek - Spot Repair/Deelreparatie

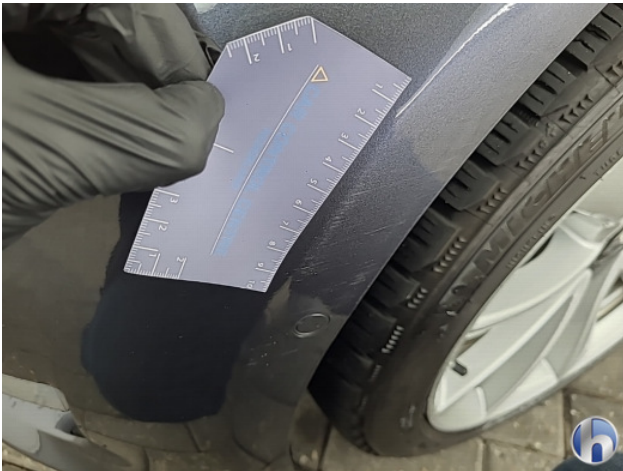
1. Voorbumper  
Schaafplek - Spot Repair/Deelreparatie

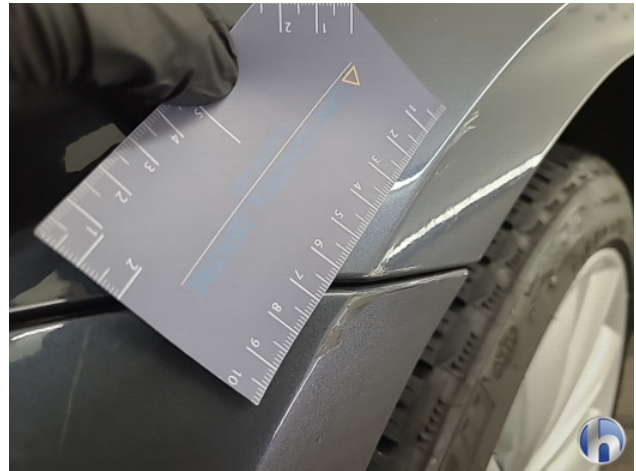
1. Voorbumper  
Schaafplek - Spot Repair/Deelreparatie

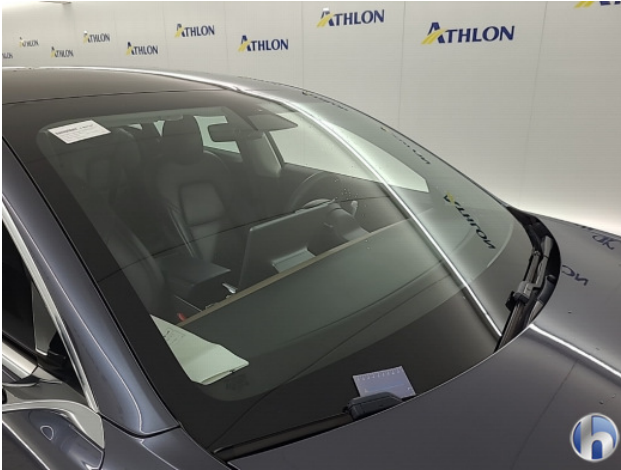
2. Voorruit  
Breuk / barst / scheur - Vernieuwen

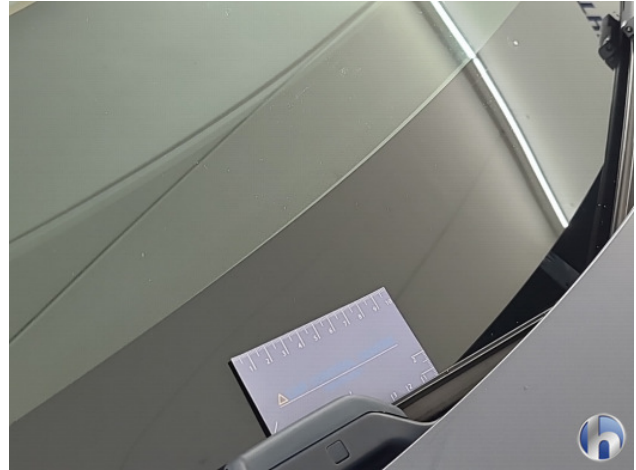
2. Voorruit  
Breuk / barst / scheur - Vernieuwen

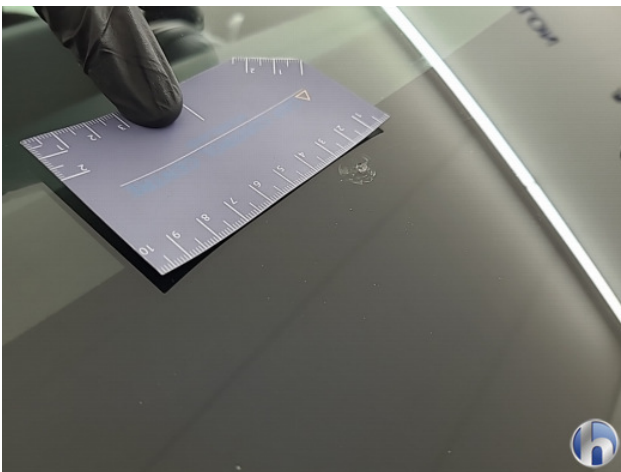
2. Voorruit  
Breuk / barst / scheur - Vernieuwen

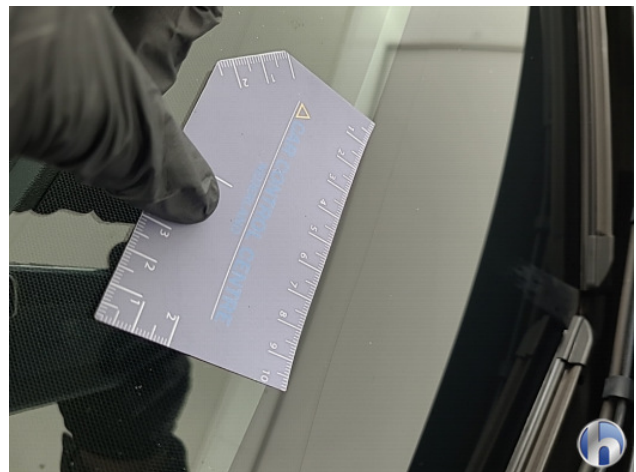
2. Voorruit  
Breuk / barst / scheur - Vernieuwen

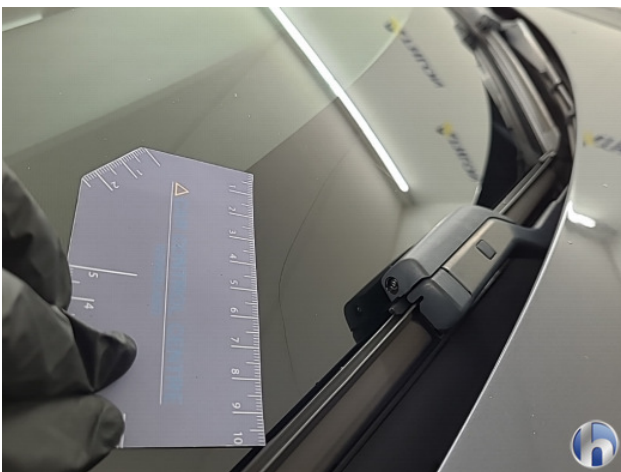
2. Voorruit  
Breuk / barst / scheur - Vernieuwen

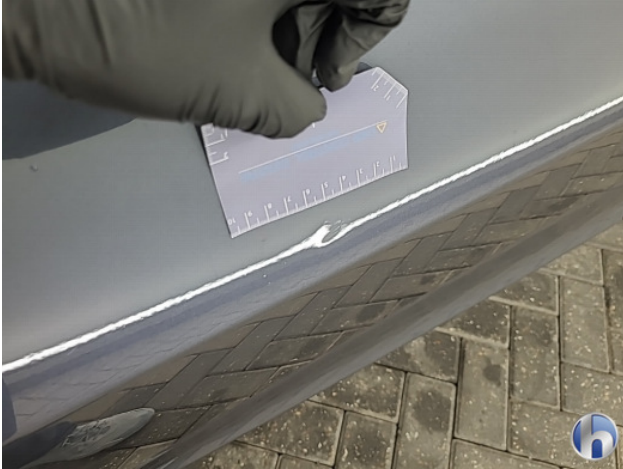
1. diverse  
**Gebruikssporen - Aanvaardbaar**

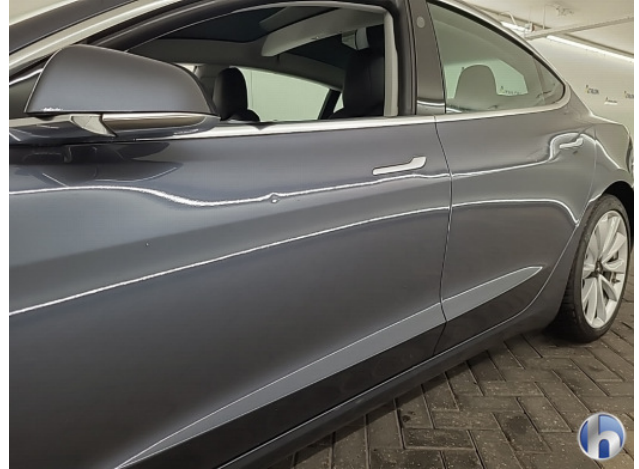
1. diverse  
**Gebruikssporen - Aanvaardbaar**

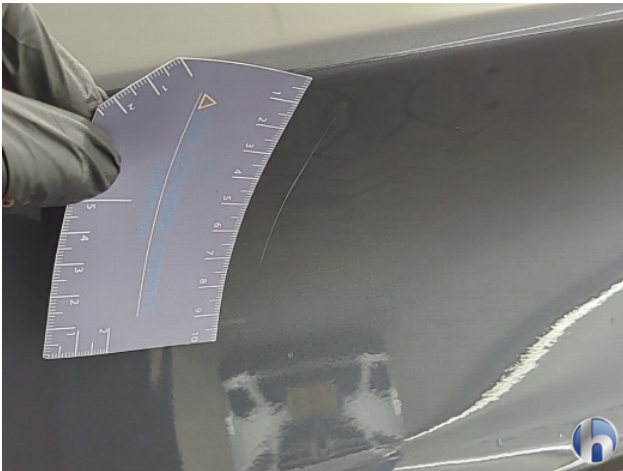
1. diverse  
**Gebruikssporen - Aanvaardbaar**

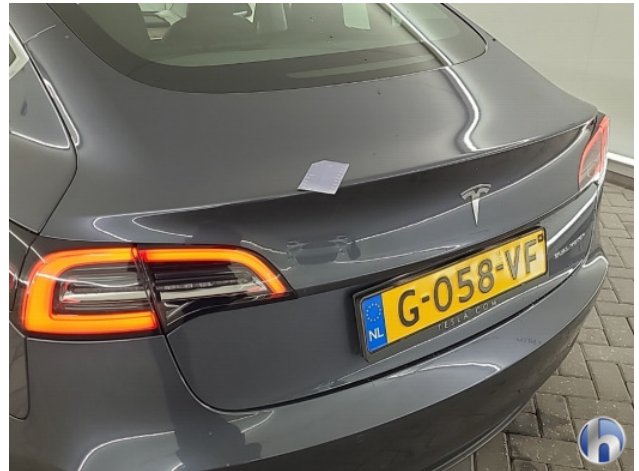
1. diverse  
**Gebruikssporen - Aanvaardbaar**

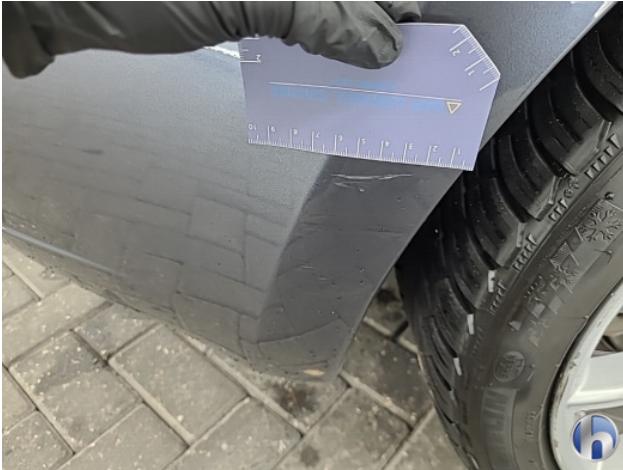
1. diverse  
**Gebruikssporen - Aanvaardbaar**

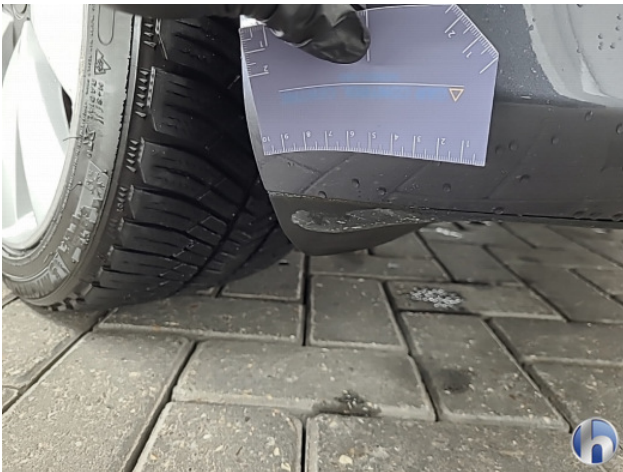
1. diverse  
**Gebruikssporen - Aanvaardbaar**

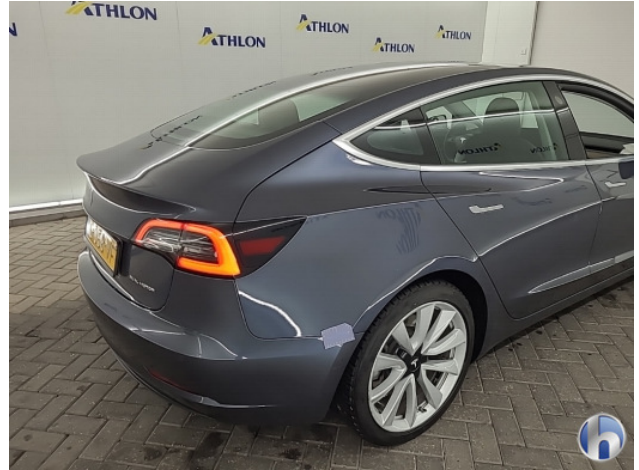
1. diverse  
**Gebruikssporen - Aanvaardbaar**

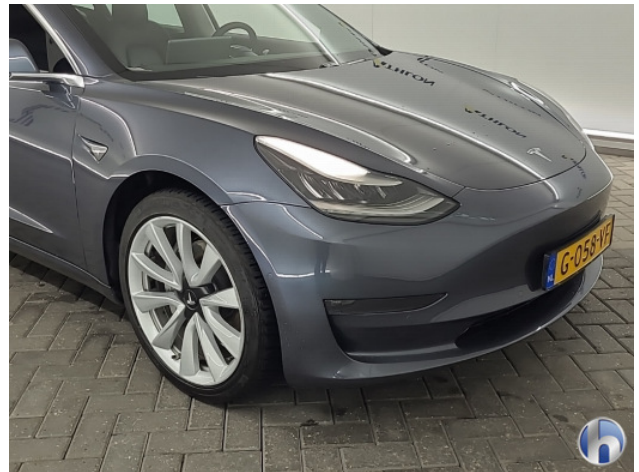
1. diverse  
**Gebruikssporen - Aanvaardbaar**
