## Inname rapport

**Order Nummer:** 0000000731941-NL876  
**Inspectie locatie :** Veluwezoom 4 , 1327 AG ALMERE  
**Inspectie datum:** 04.12.2023  
**Kenteken:** G-372-NT

#### Tesla Model 3;Sedan;Electric;Automatic;

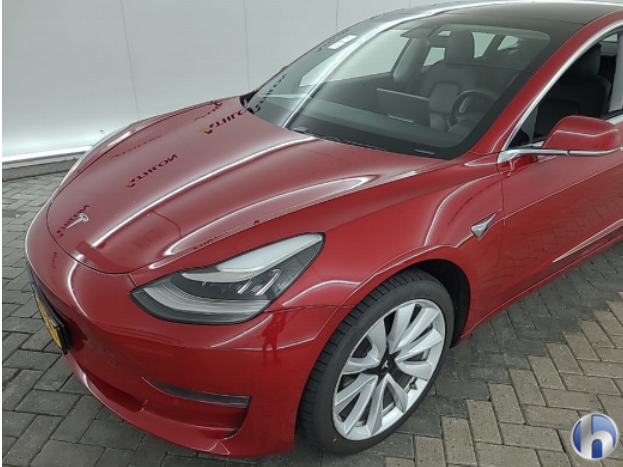
1. meerdere velgen  
**Beschadigd - Herstellen**

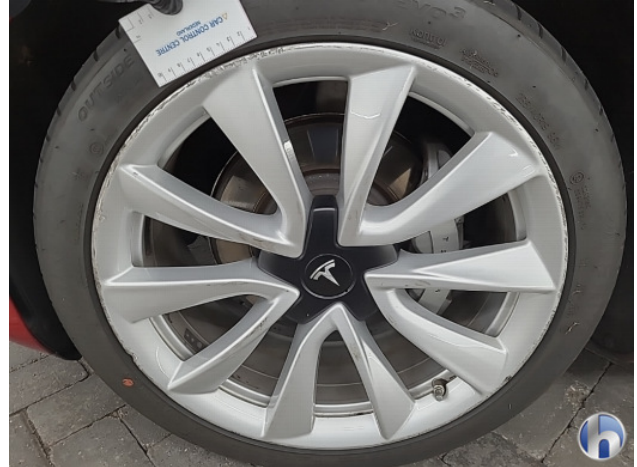
1. meerdere velgen  
**Beschadigd - Herstellen**

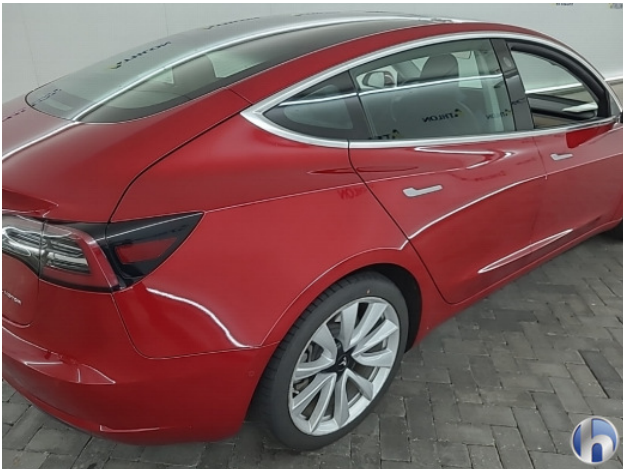
1. meerdere velgen  
**Beschadigd - Herstellen**

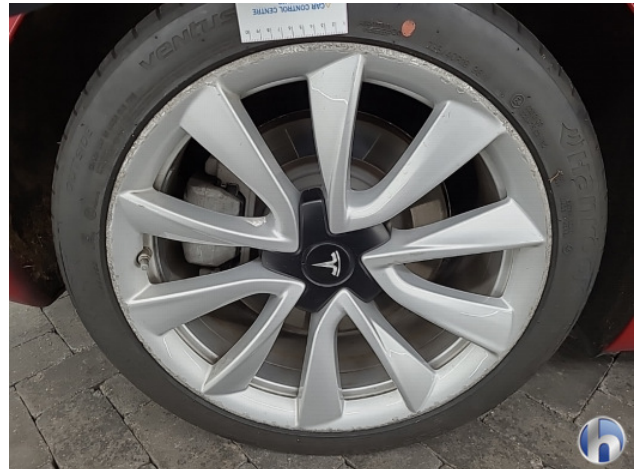
1. meerdere velgen  
**Beschadigd - Herstellen**

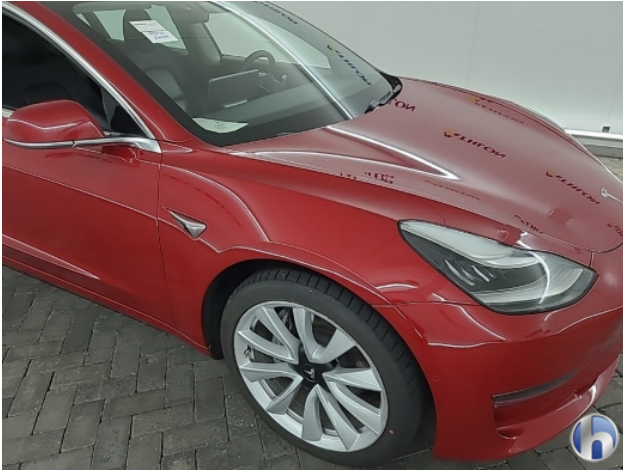
1. meerdere velgen  
**Beschadigd - Herstellen**

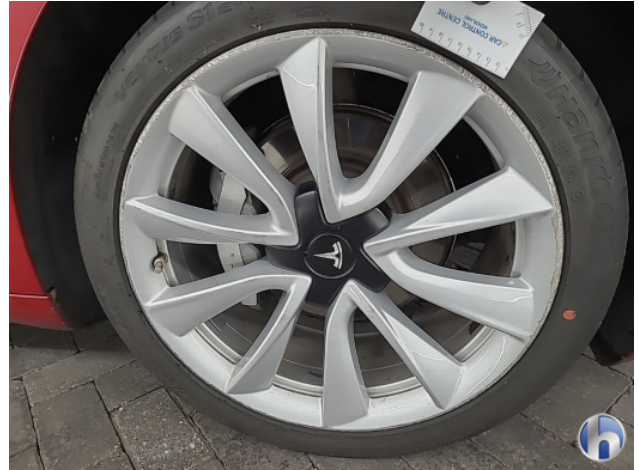
1. meerdere velgen  
**Beschadigd - Herstellen**

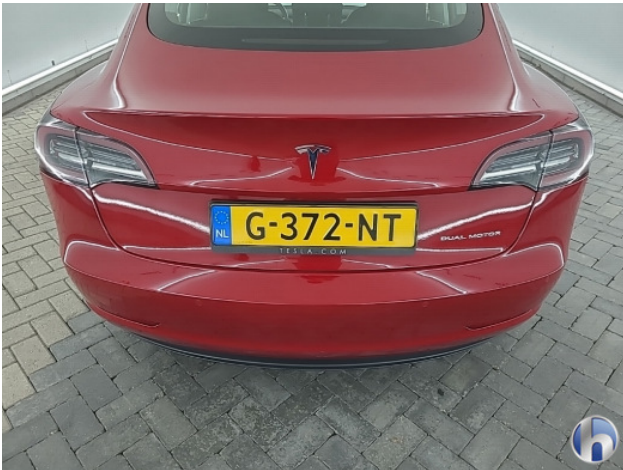
1. Achterbumper  
Gebruikssporen - Aanvaardbaar

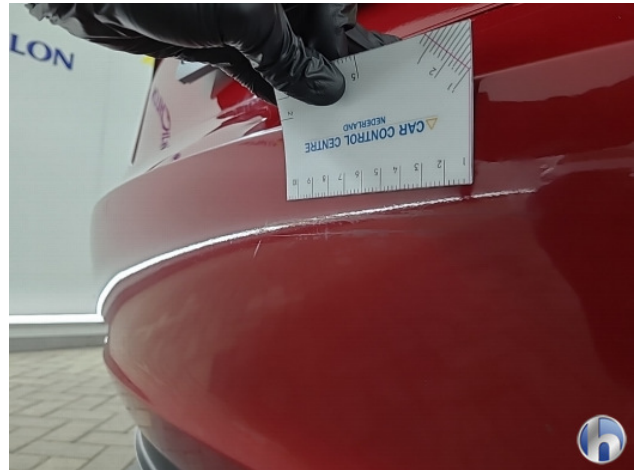
1. Achterbumper  
Gebruikssporen - Aanvaardbaar

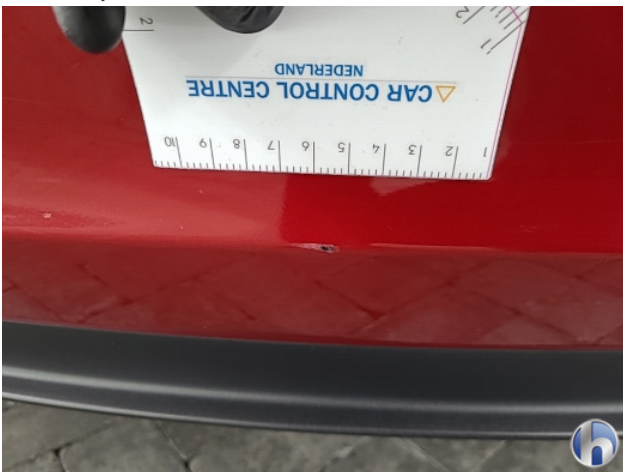
1. Achterbumper  
Gebruikssporen - Aanvaardbaar

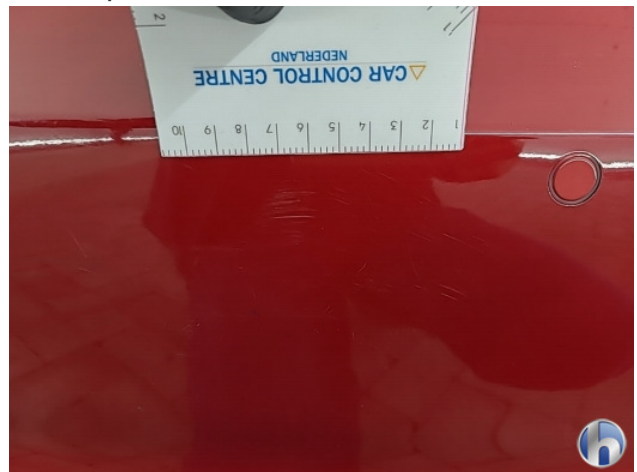
1. Achterbumper  
Gebruikssporen - Aanvaardbaar

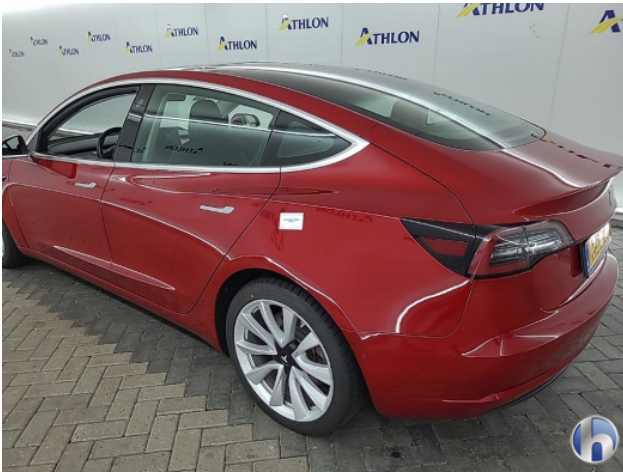
2. diverse  
Gebruikssporen - Aanvaardbaar

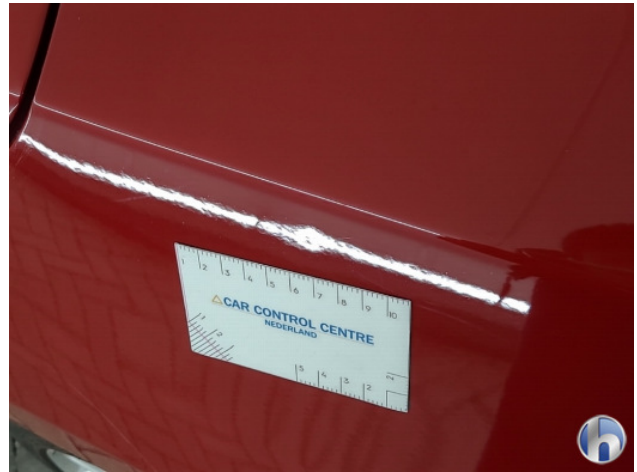
2. diverse  
Gebruikssporen - Aanvaardbaar
