## Inname rapport

**Order Nummer:** 0000000751638-NL876  
**Inspectie locatie:** Veluwezoom 4 , 1327 AG ALMERE  
**Inspectie datum:** 11.04.2024  
**Kenteken:** VZ-733-N

#### Renault Traffic GB;Bestelauto;Diesel;Manual;Off White

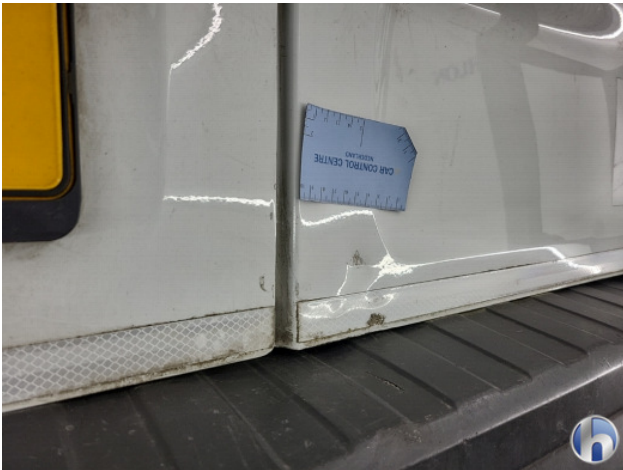
1. Achterbumper  
Breuk / barst / scheur - Vernieuwen

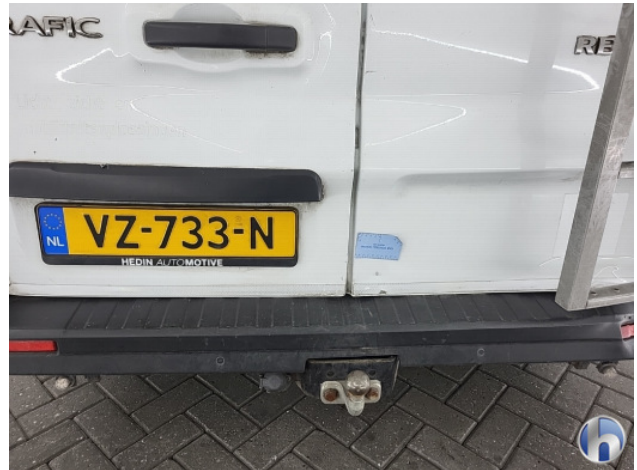
1. Achterbumper  
Breuk / barst / scheur - Vernieuwen

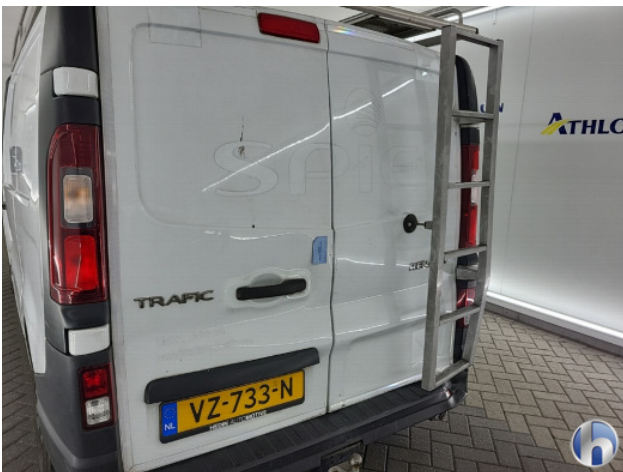
1. Achterbumper  
Breuk / barst / scheur - Vernieuwen

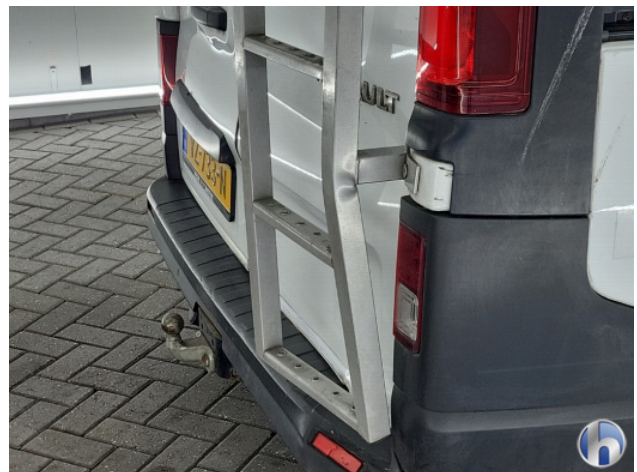
1. Achterbumper  
Breuk / barst / scheur - Vernieuwen

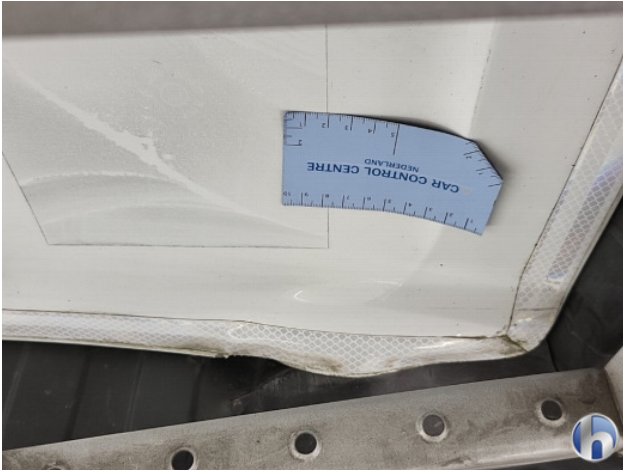
1. Achterbumper  
Breuk / barst / scheur - Vernieuwen

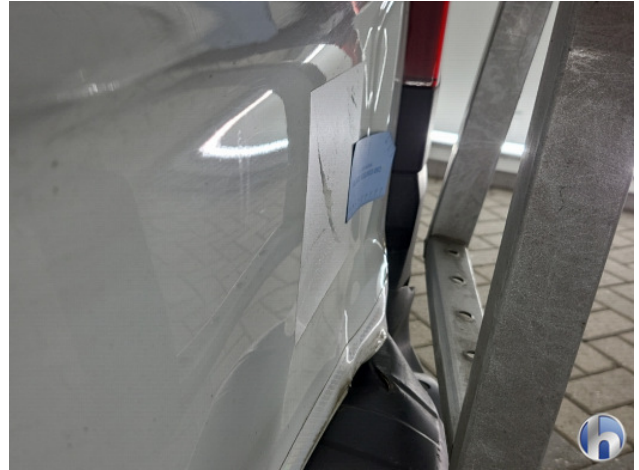
1. Achterbumper  
Breuk / barst / scheur - Vernieuwen

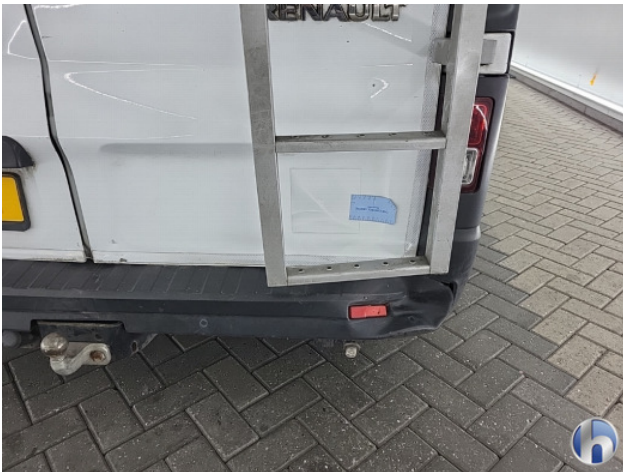
1. Achterbumper  
Breuk / barst / scheur - Vernieuwen

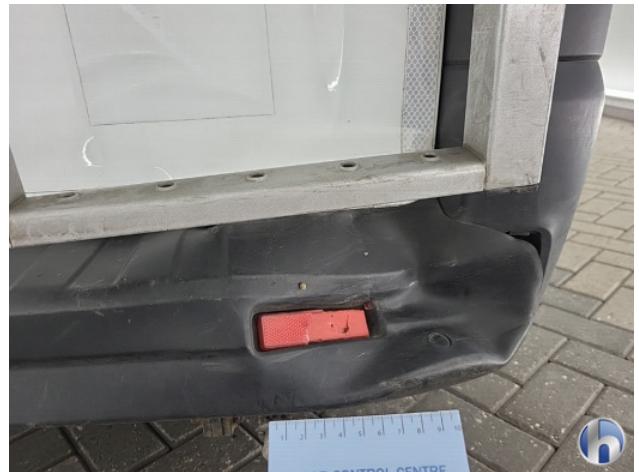
1. Achterbumper  
Breuk / barst / scheur - Vernieuwen

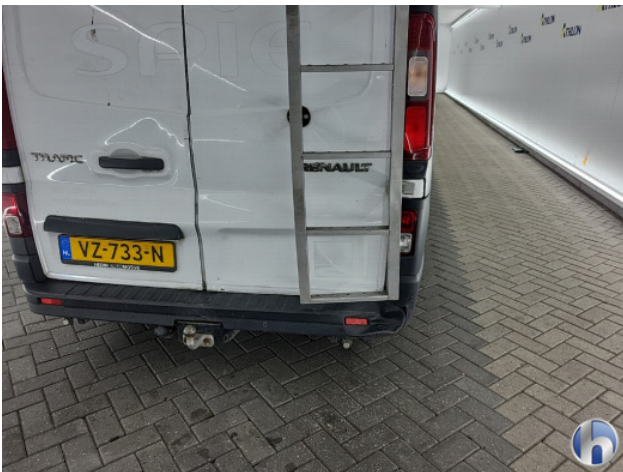
1. Achterbumper  
Breuk / barst / scheur - Vernieuwen

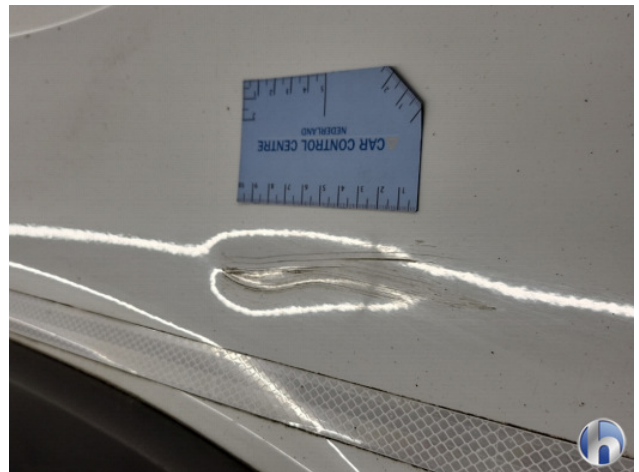
2. Portier voor - rechts  
Deuk/deuken - Herstellen

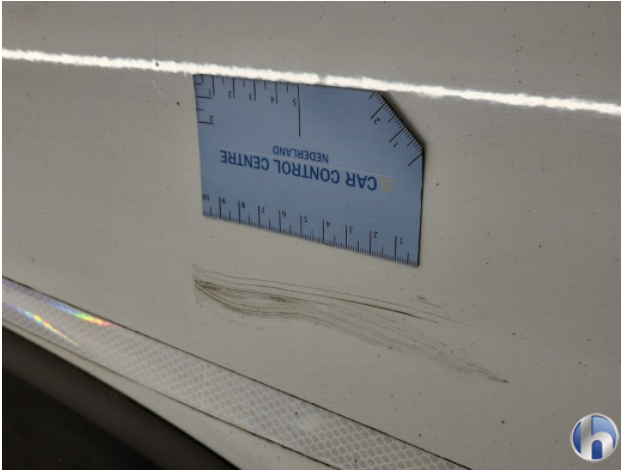
2. Portier voor - rechts  
Deuk/deuken - Herstellen

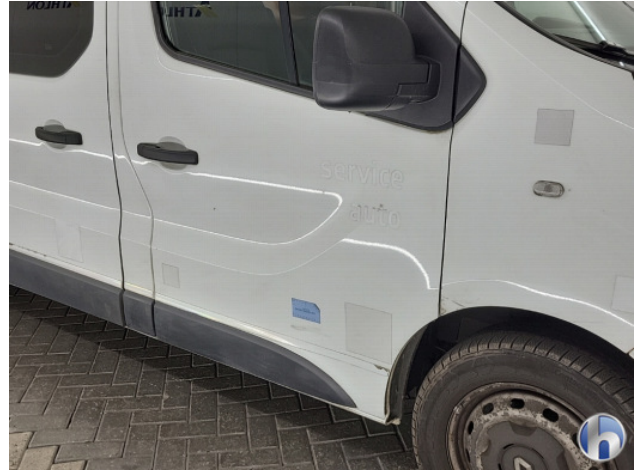
2. Portier voor - rechts  
Deuk/deuken - Herstellen

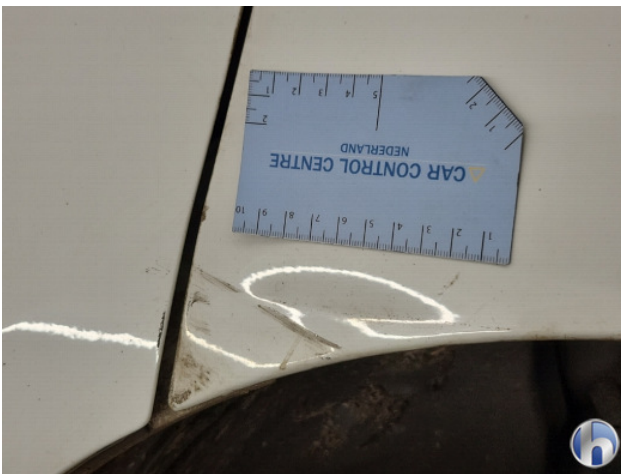
3. Voorscherm - rechts  
Deuk/deuken - Herstellen

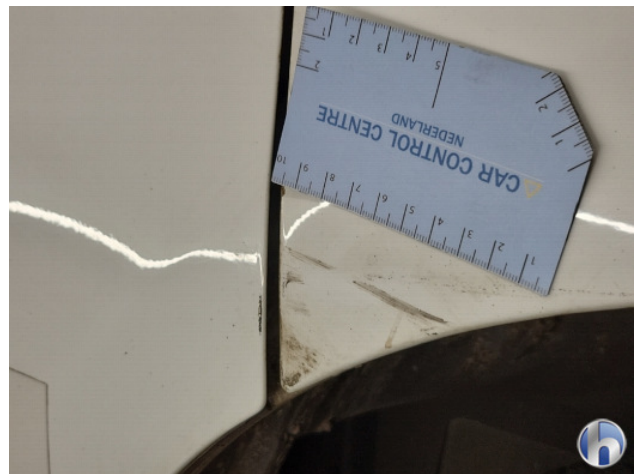
3. Voorscherm - rechts  
Deuk/deuken - Herstellen

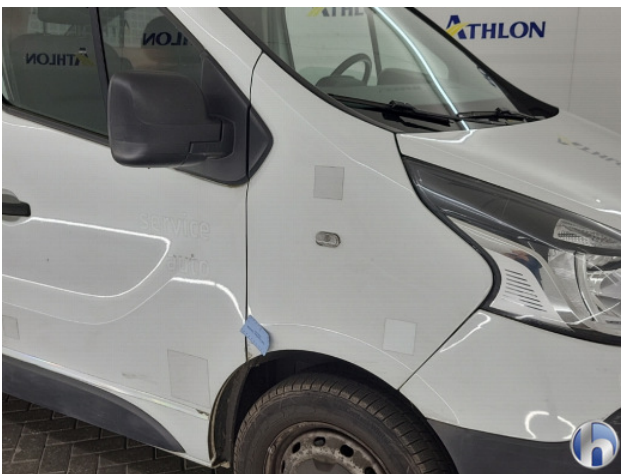
3. Voorscherm - rechts  
Deuk/deuken - Herstellen

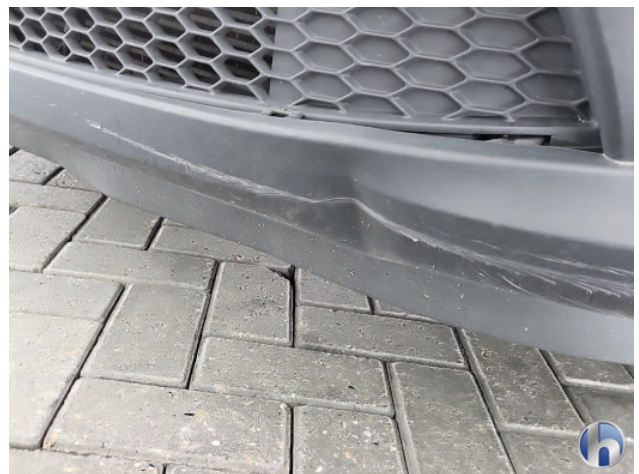
4. Voorbumper  
Schaafplek - Vernieuwen

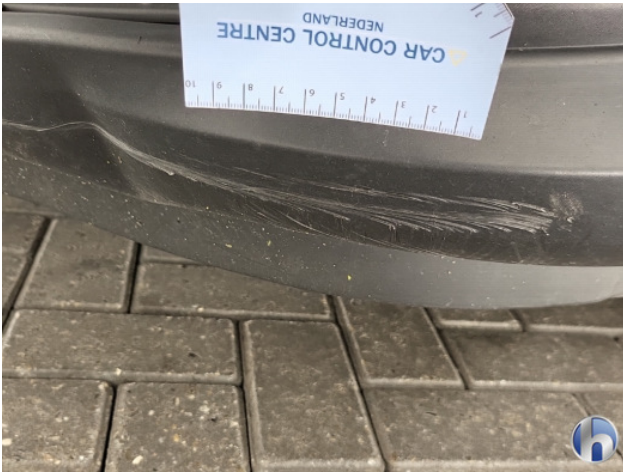
4. Voorbumper  
Schaafplek - Vernieuwen

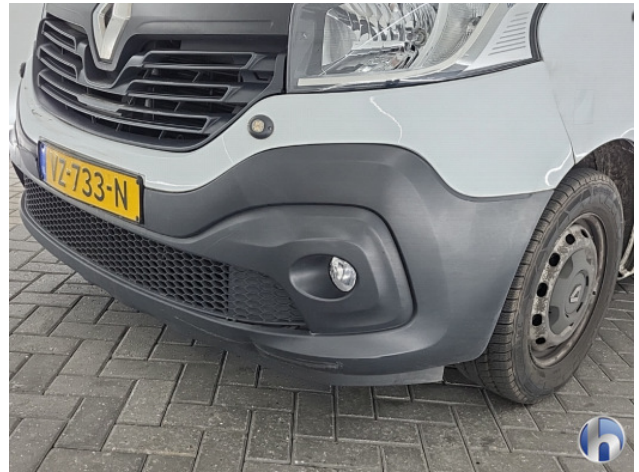
4. Voorbumper  
Schaafplek - Vernieuwen

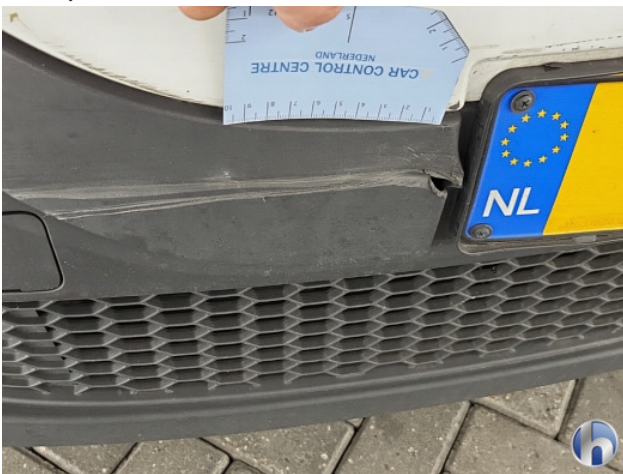
4. Voorbumper  
Schaafplek - Vernieuwen

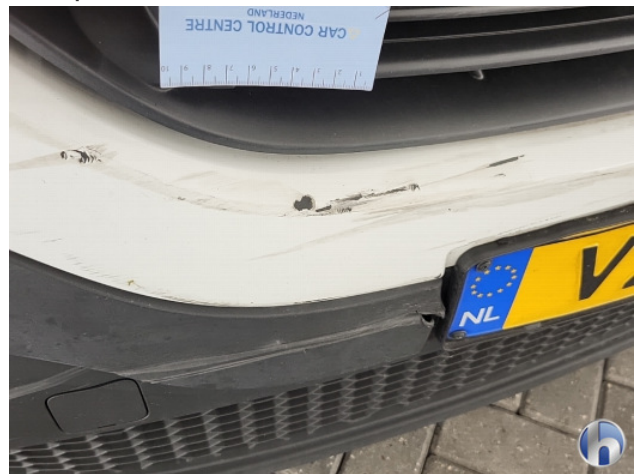
4. Voorbumper  
Schaafplek - Vernieuwen

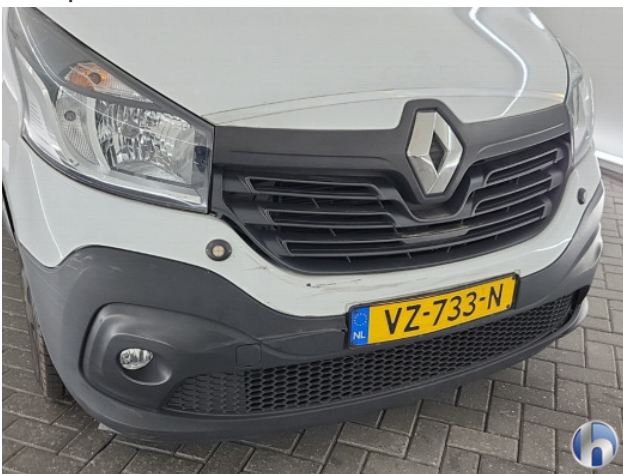
4. Voorbumper  
Schaafplek - Vernieuwen

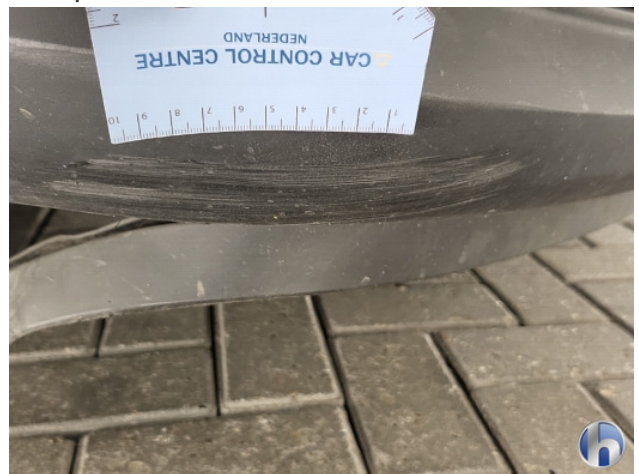
4. Voorbumper  
Schaafplek - Vernieuwen

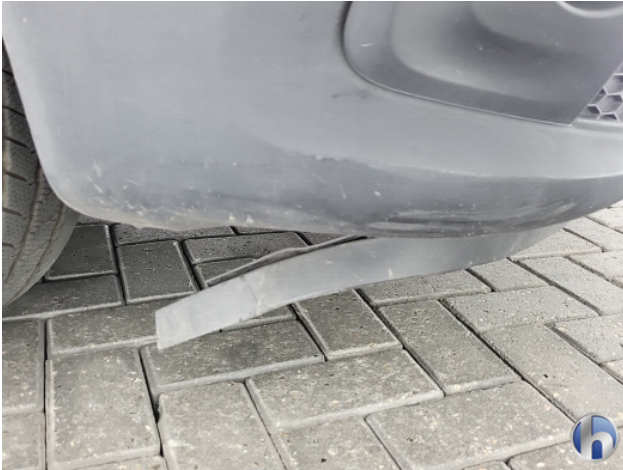
4. Voorbumper  
Schaafplek - Vernieuwen

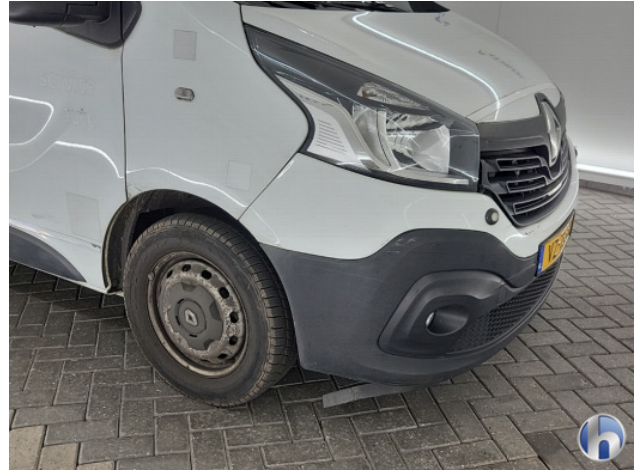
4. Voorbumper  
Schaafplek - Vernieuwen

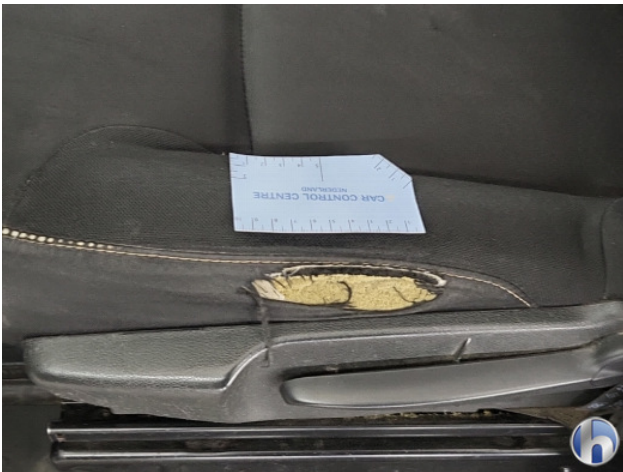
5. Stoel - voor - links: zitting  
Beschadigd - Vernieuwen

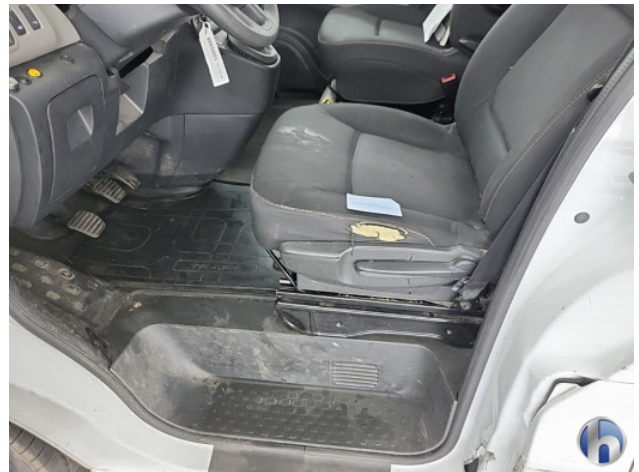
5. Stoel - voor - links: zitting  
Beschadigd - Vernieuwen

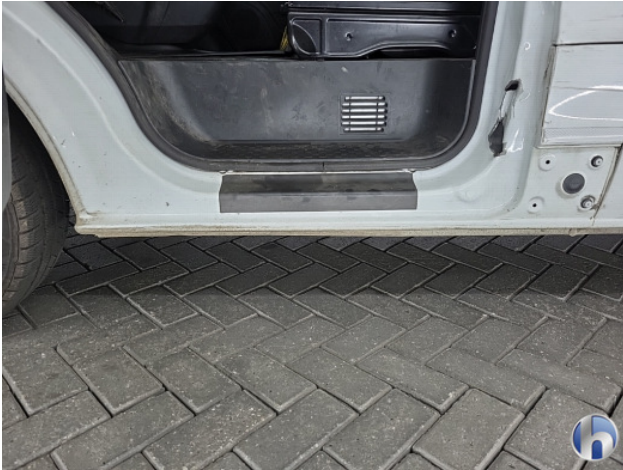
6. portier voor links  
**Beschadigd - Vernieuwen**

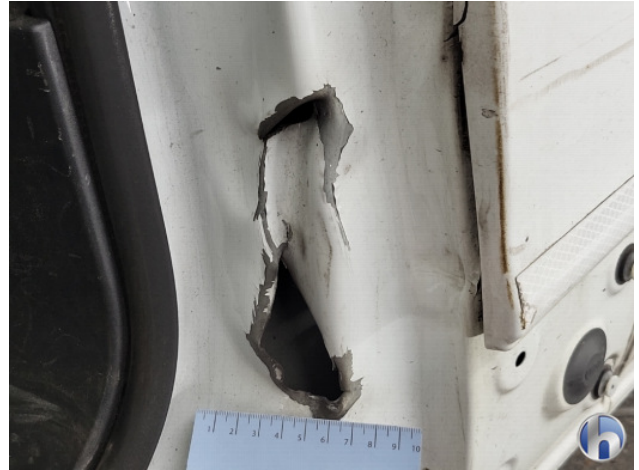
6. portier voor links  
**Beschadigd - Vernieuwen**

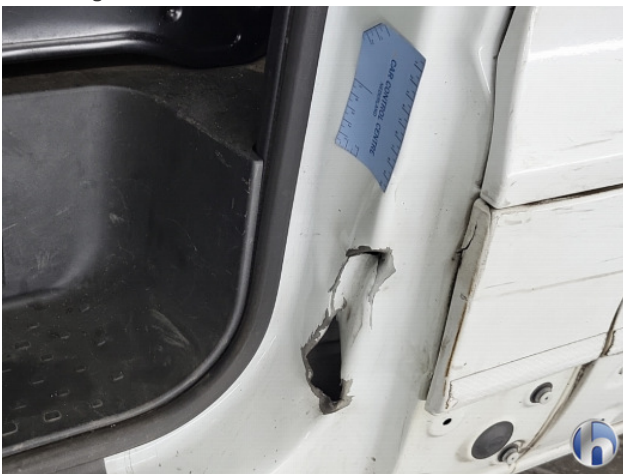
6. portier voor links  
**Beschadigd - Vernieuwen**

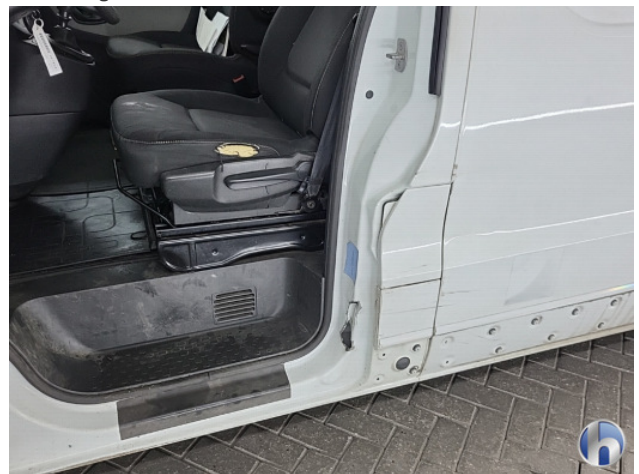
6. portier voor links  
**Beschadigd - Vernieuwen**

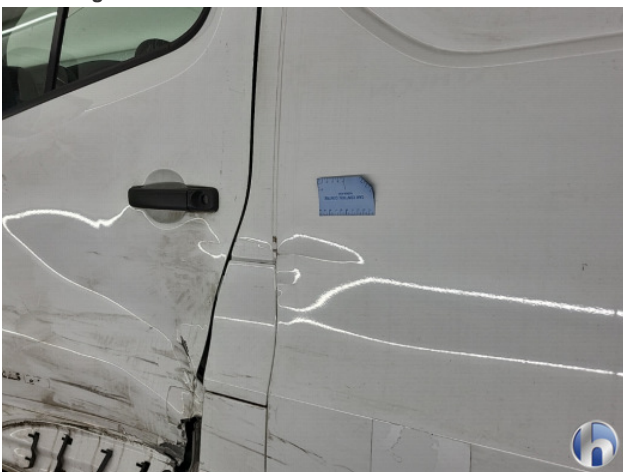
6. portier voor links  
**Beschadigd - Vernieuwen**

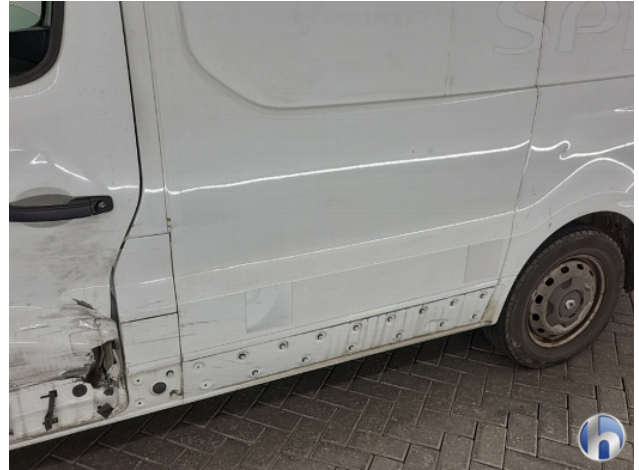
6. portier voor links  
**Beschadigd - Vernieuwen**

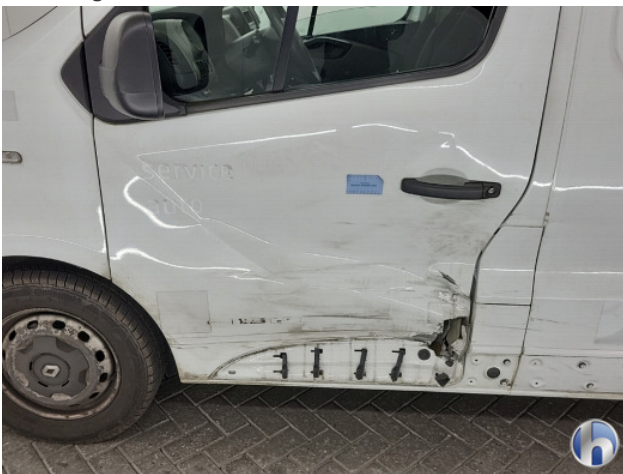
6. portier voor links  
**Beschadigd - Vernieuwen**

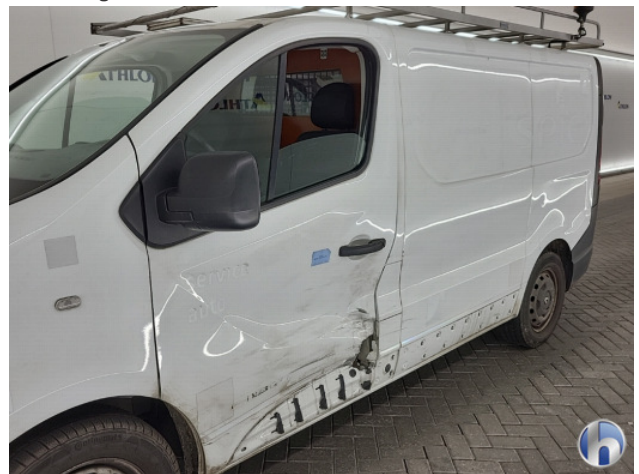
6. portier voor links  
**Beschadigd - Vernieuwen**

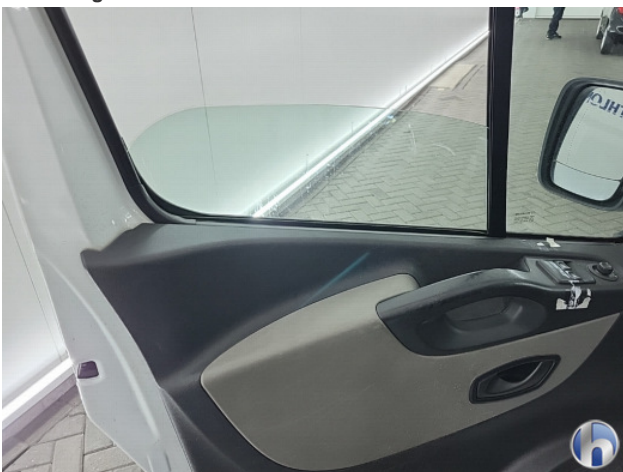
7. raam mechanisme defect  
**Beschadigd - Vernieuwen**

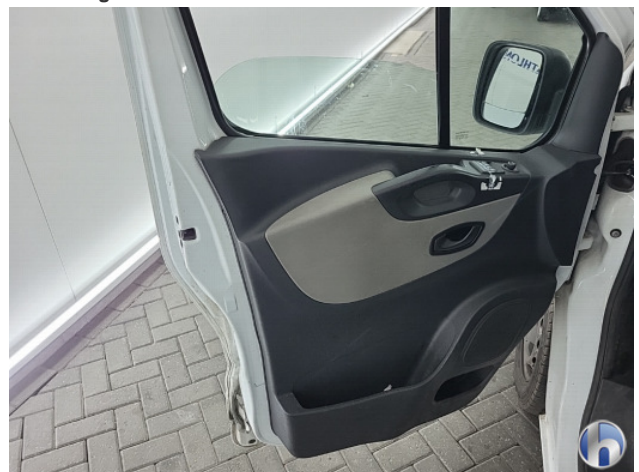
7. raam mechanisme defect  
**Beschadigd - Vernieuwen**

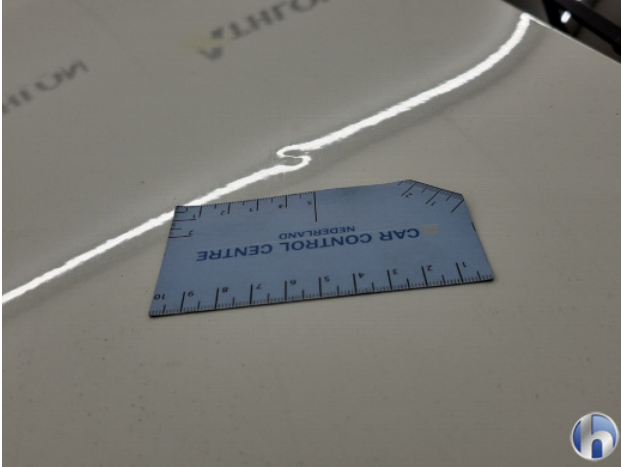
1. diverse  
**Gebruikssporen - Aanvaardbaar**

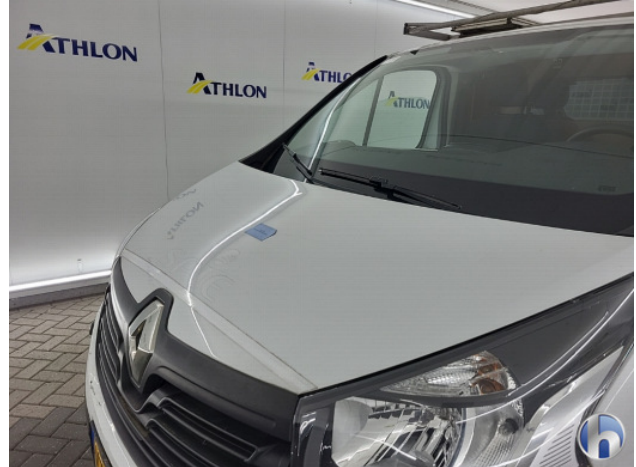
1. diverse  
**Gebruikssporen - Aanvaardbaar**

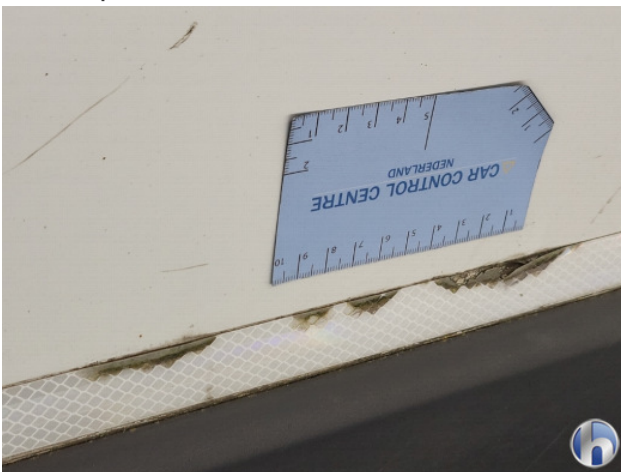
1. diverse  
**Gebruikssporen - Aanvaardbaar**

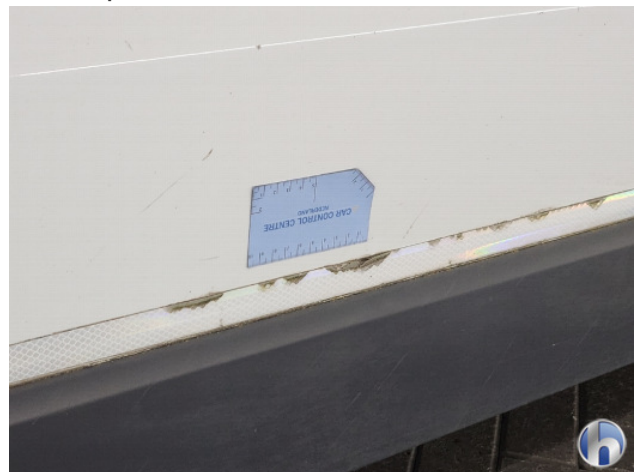
1. diverse  
**Gebruikssporen - Aanvaardbaar**

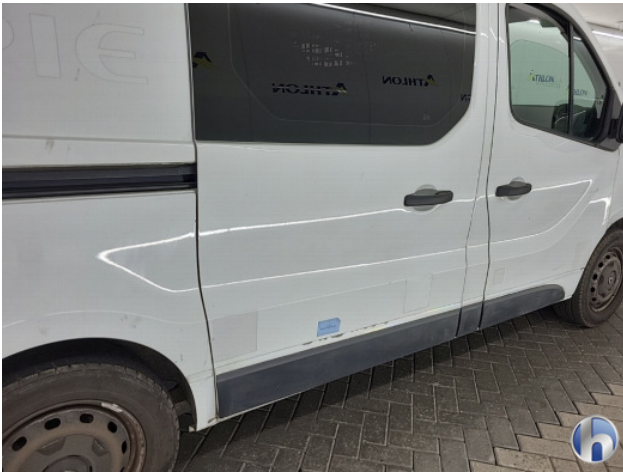
1. diverse  
Gebruikssporen - Aanvaardbaar

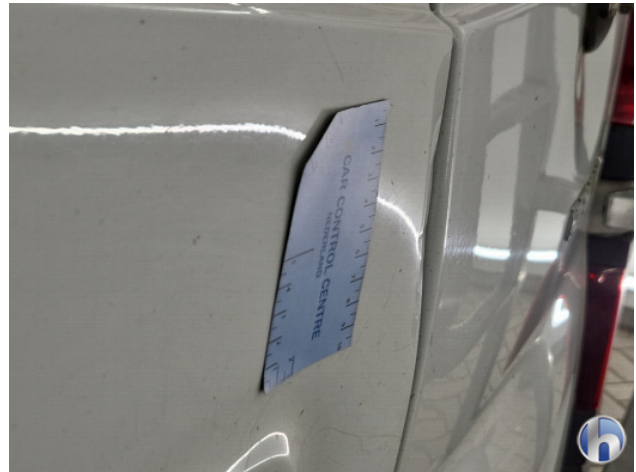
1. diverse  
Gebruikssporen - Aanvaardbaar

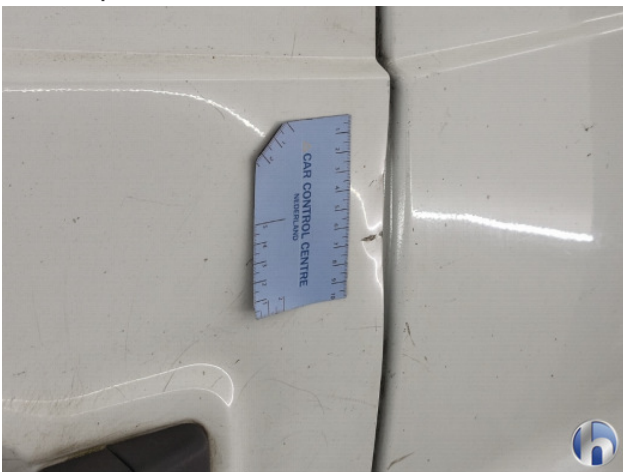
1. diverse  
Gebruikssporen - Aanvaardbaar

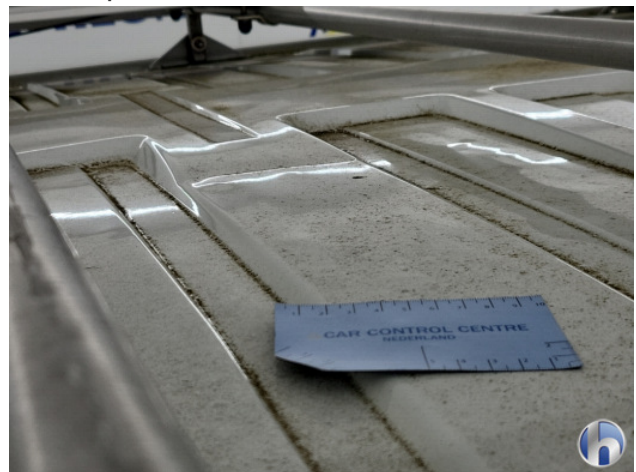
1. diverse  
Gebruikssporen - Aanvaardbaar

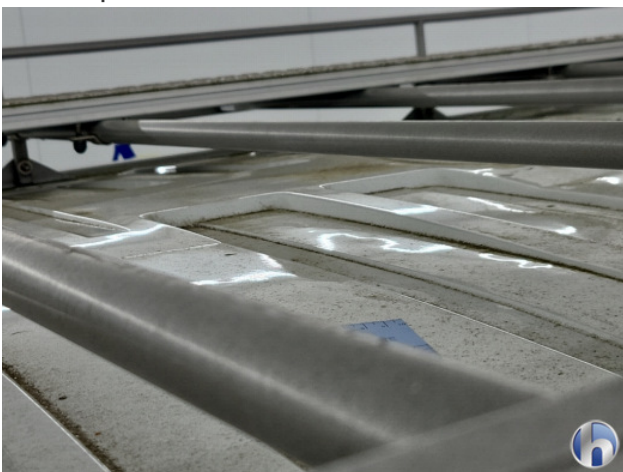
1. diverse  
Gebruikssporen - Aanvaardbaar

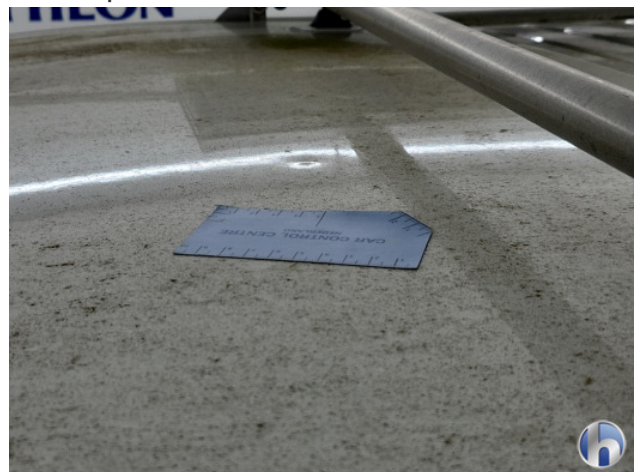
1. diverse  
Gebruikssporen - Aanvaardbaar

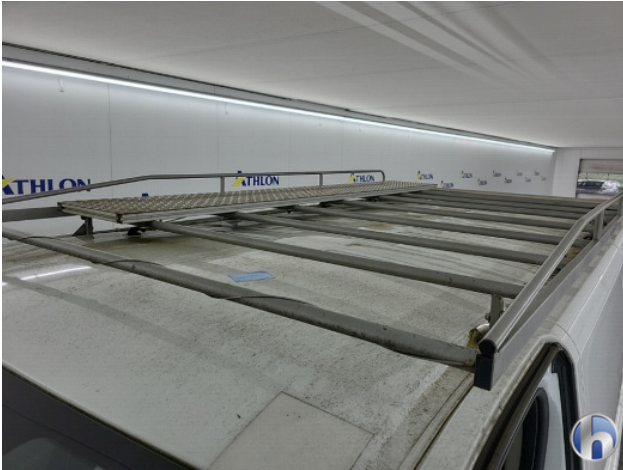
1. diverse  
**Gebruikssporen - Aanvaardbaar**
