## Inname rapport

**Order Nummer:** 0000000758204-NL870  
**Inspectie locatie:** Veluwezoom 4 , 1327 AG ALMERE  
**Inspectie datum:** 25.04.2024  
**Kenteken:** H-691-PF

#### Mercedes A-Klasse;Hatchback;Petrol;Automatic;

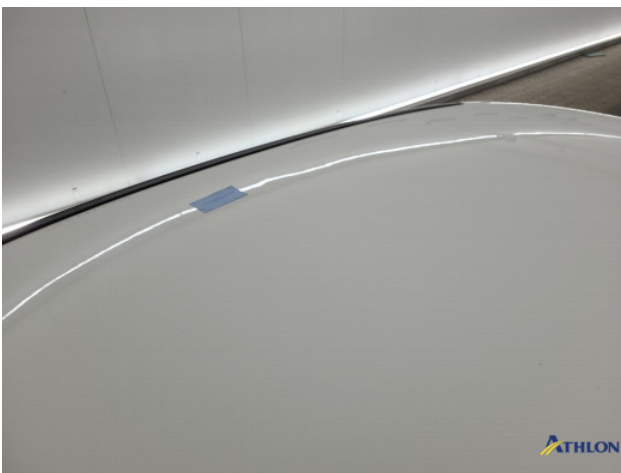
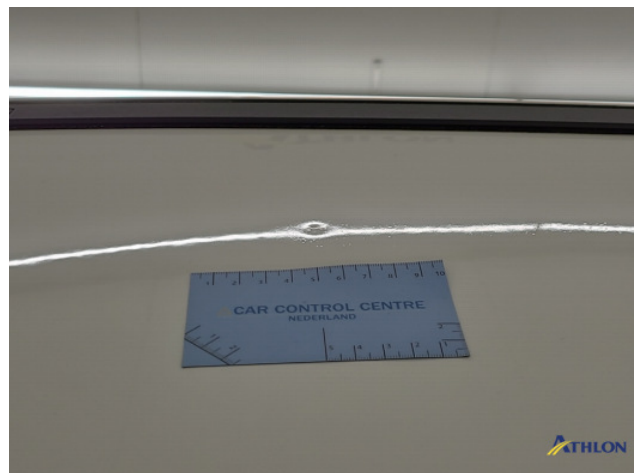
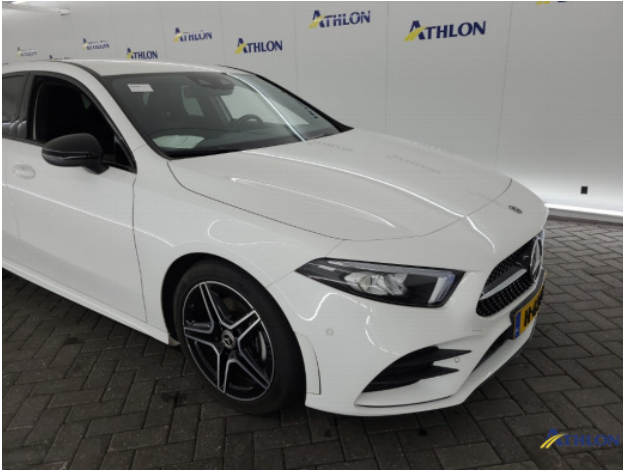
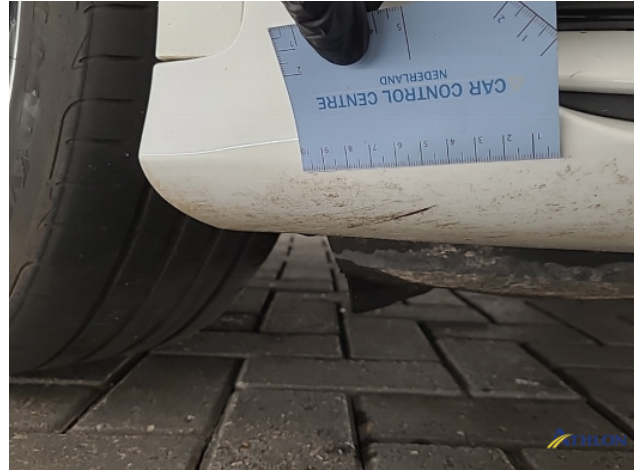
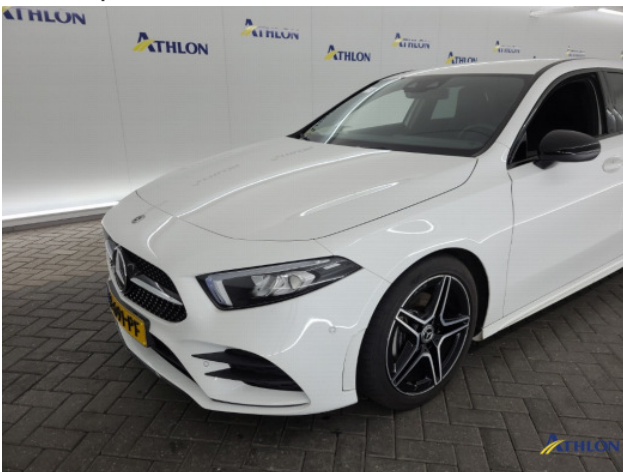
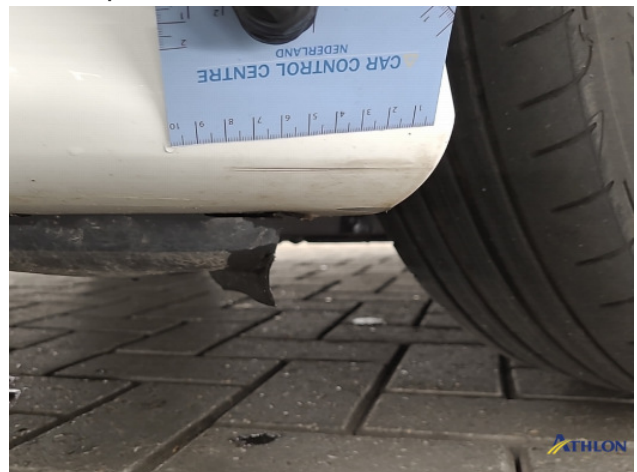
1.) diverse | Gebruikssporen

1. diverse  
Gebruikssporen
