## Inname rapport

**Order Nummer:** 0000000757634-NL876  
**Inspectie locatie:** Veluwezoom 4 , 1327 AG ALMERE  
**Inspectie datum:** 24.04.2024  
**Kenteken:** XR-283-D

#### BMW i3;Hatchback;Electric;Automatic;Black

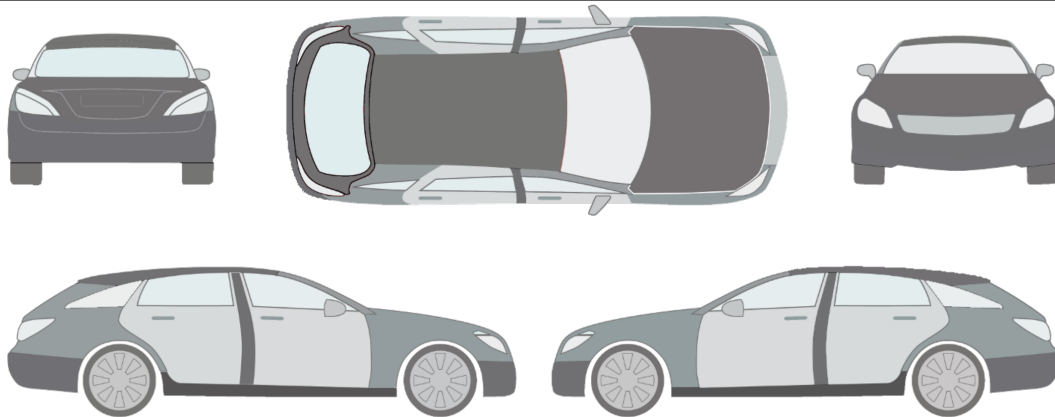
1.) Ontstickeringsresten | Gebruikssporen

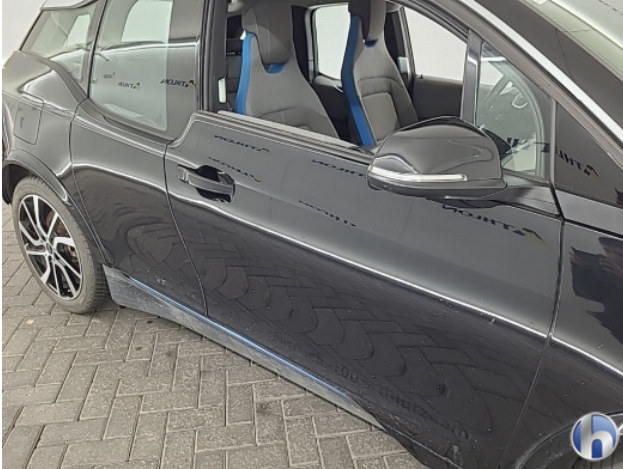
1. Ontstickeringsresten  
Gebruikssporen - Aanvaardbaar

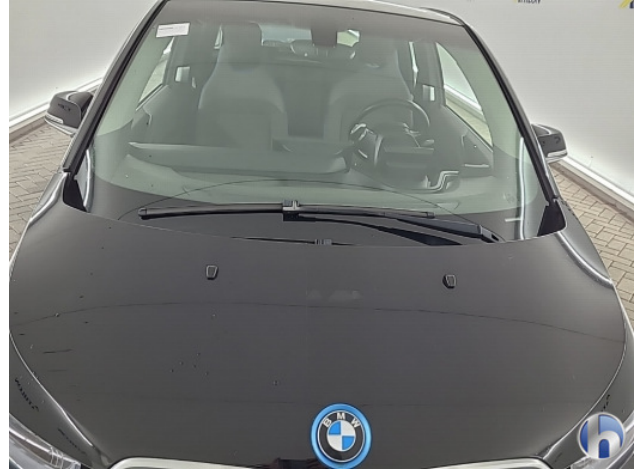
1. Ontstickeringsresten  
Gebruikssporen - Aanvaardbaar

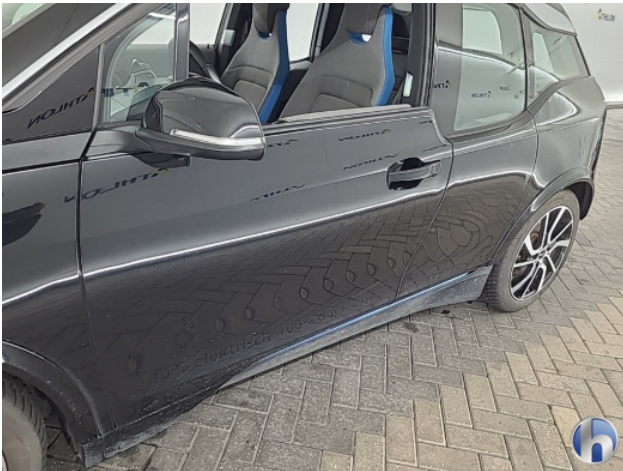
1. Ontstickeringsresten  
Gebruikssporen - Aanvaardbaar

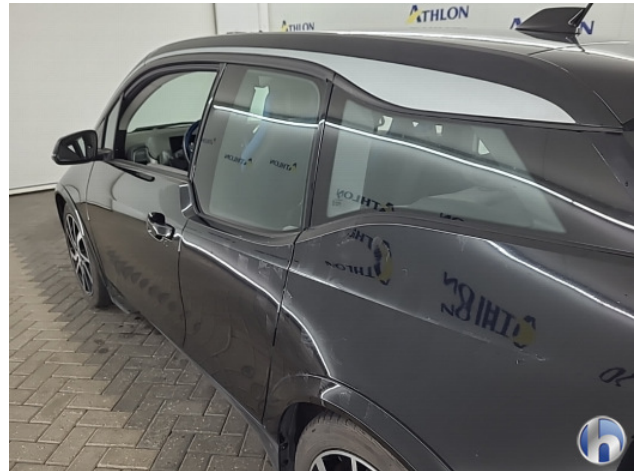
1. Ontstickeringsresten  
Gebruikssporen - Aanvaardbaar

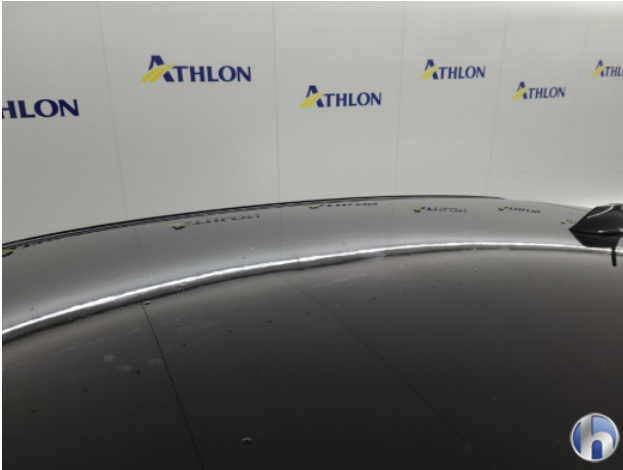
1. Ontstickeringsresten  
Gebruikssporen - Aanvaardbaar

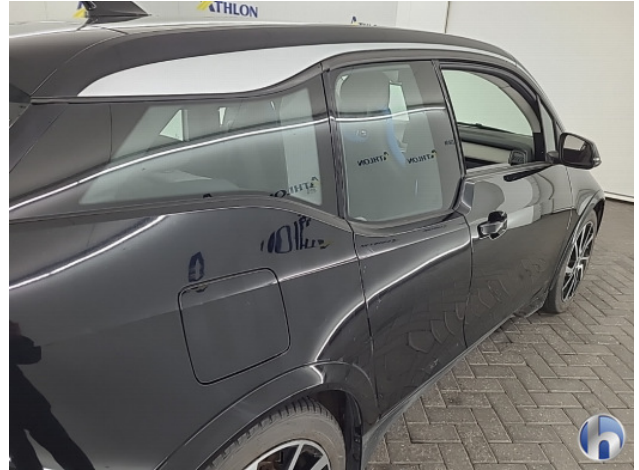
1. Ontstickeringsresten  
Gebruikssporen - Aanvaardbaar
