Inname rapport

Order Nummer: 0000000755373-NL876
Inspectie locatie: Veluwezoom 4 , 1327 AG ALMERE
Inspectie datum: 11.04.2024
Kenteken: V-111-KX

Opel Vivaro GB;Bestelauto;Diesel;Manual;Grey

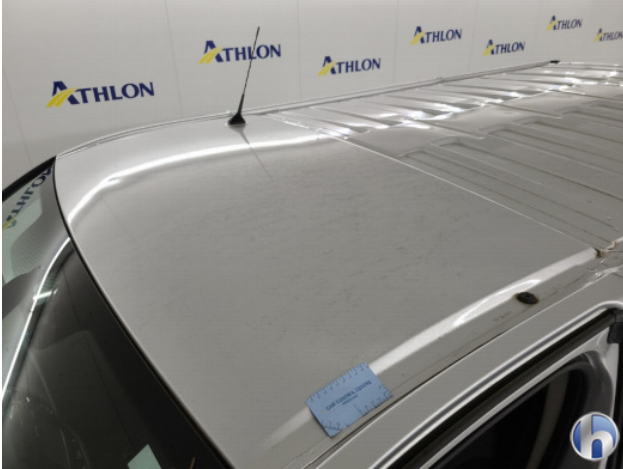
1. Dak
Deuk/deuken - Herstellen

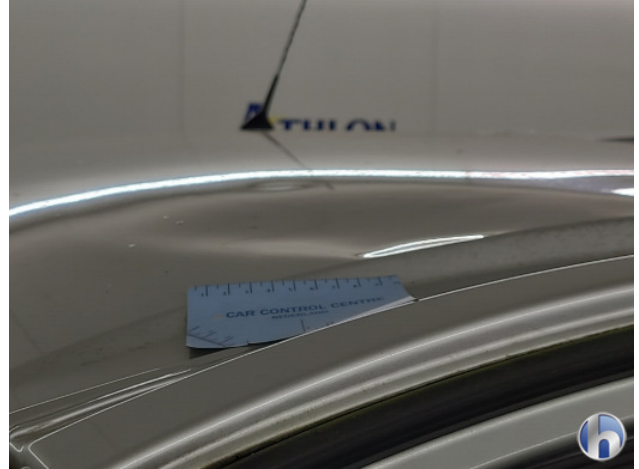
1. Dak
Deuk/deuken - Herstellen

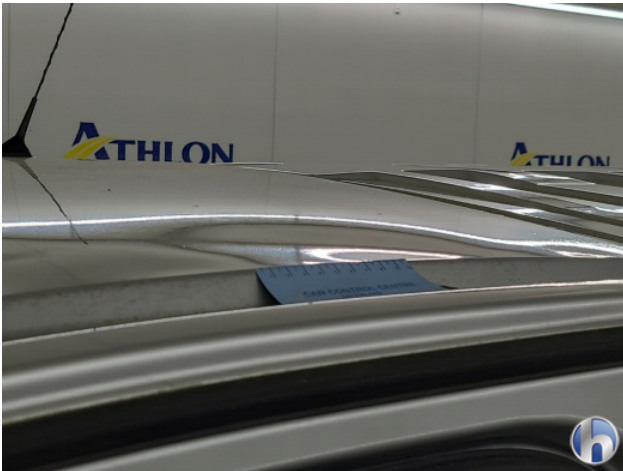
1. Dak
Deuk/deuken - Herstellen

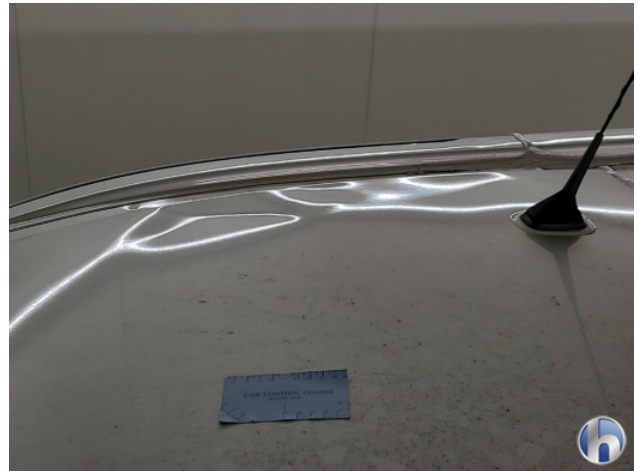
1. Dak
Deuk/deuken - Herstellen

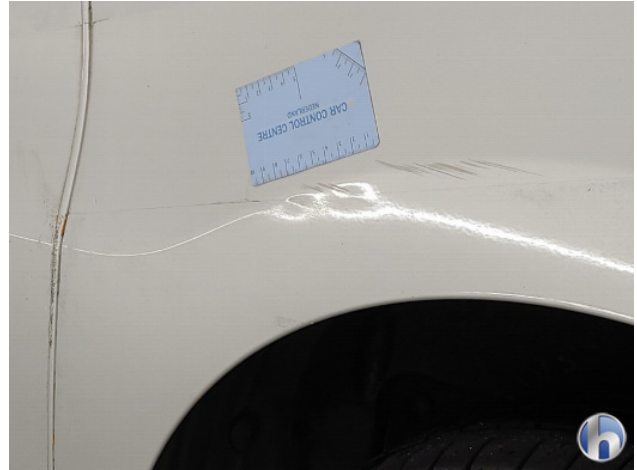
2. Zijwand - achter - Links
Deuk/deuken - Herstellen

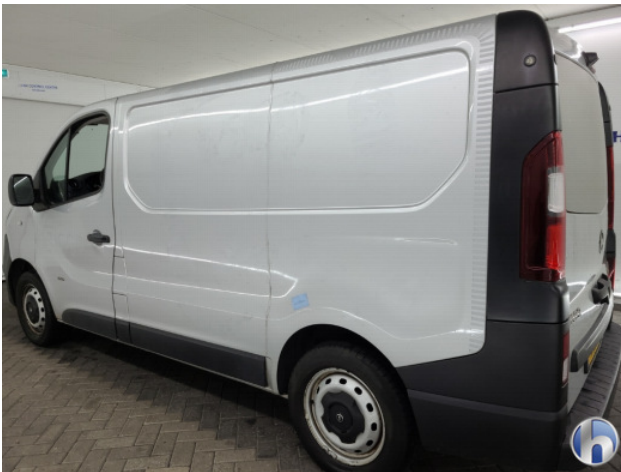
2. Zijwand - achter - Links
Deuk/deuken - Herstellen

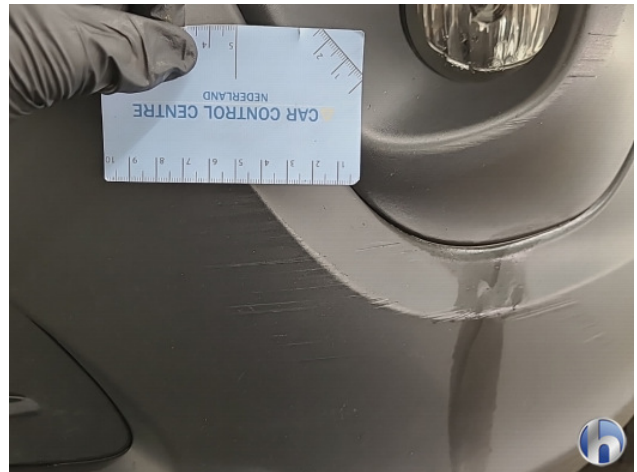
3. Voorbumper
Krassen - Vernieuwen

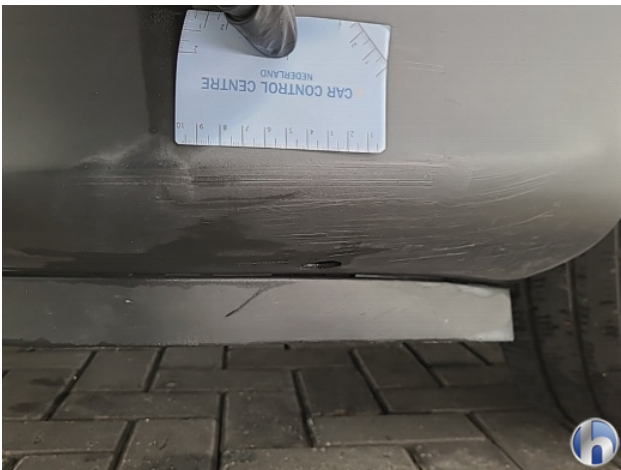
3. Voorbumper
Krassen - Vernieuwen

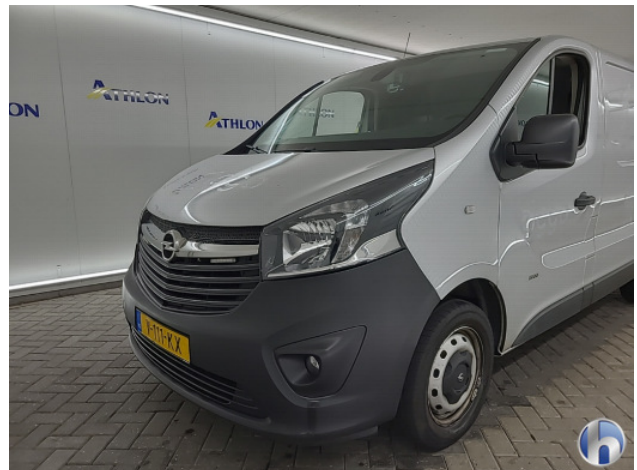
3. Voorbumper
Krassen - Vernieuwen

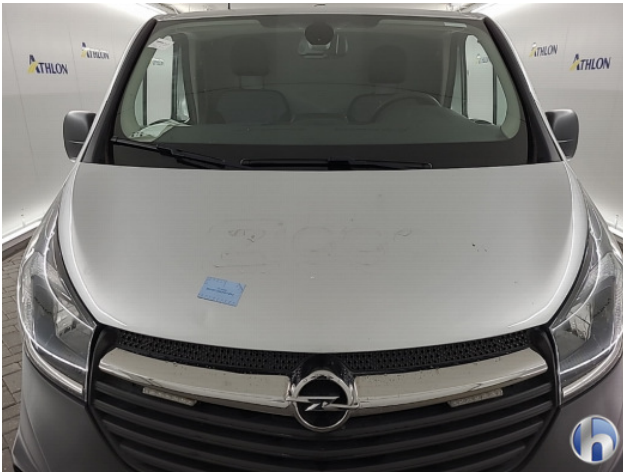
4. Motorkap
Deuk/deuken - Herstellen

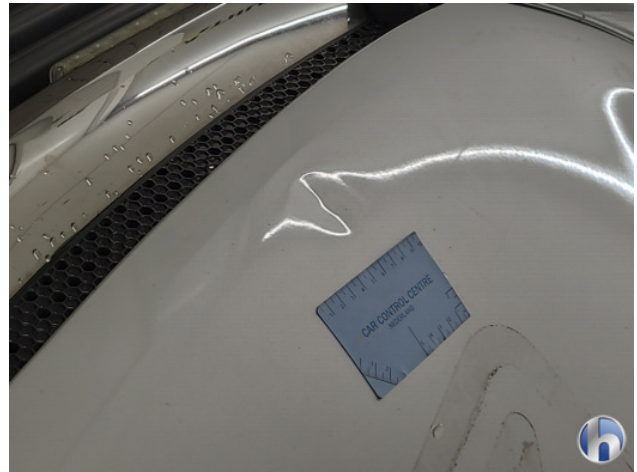
4. Motorkap
Deuk/deuken - Herstellen

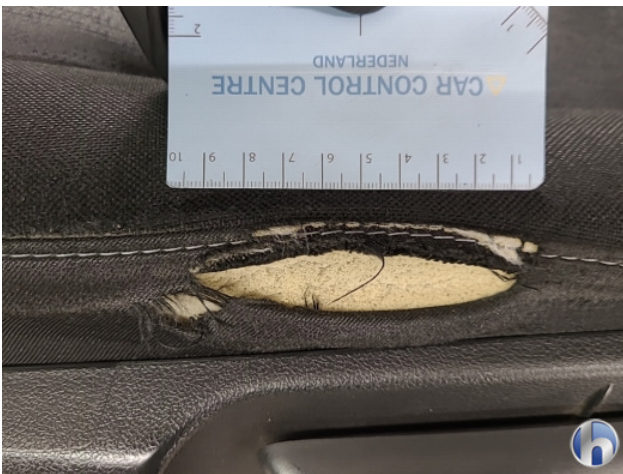
5. bestuurdersstoel
Breuk / barst / scheur - Vernieuwen

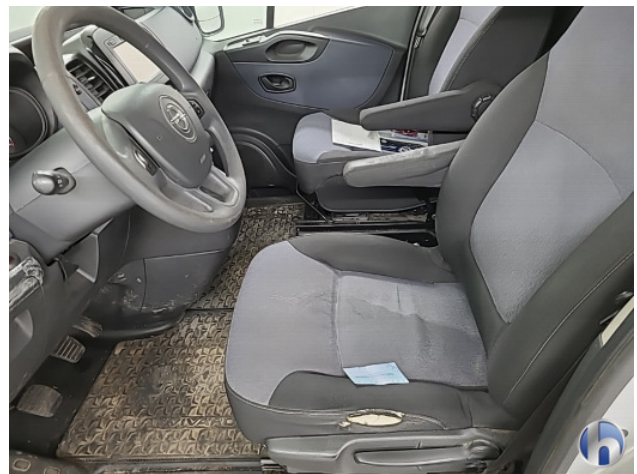
5. bestuurdersstoel
Breuk / barst / scheur - Vernieuwen

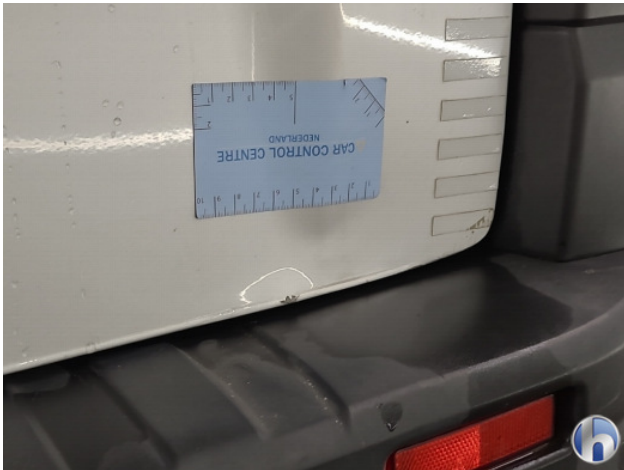
1. diverse
Gebruikssporen - Aanvaardbaar

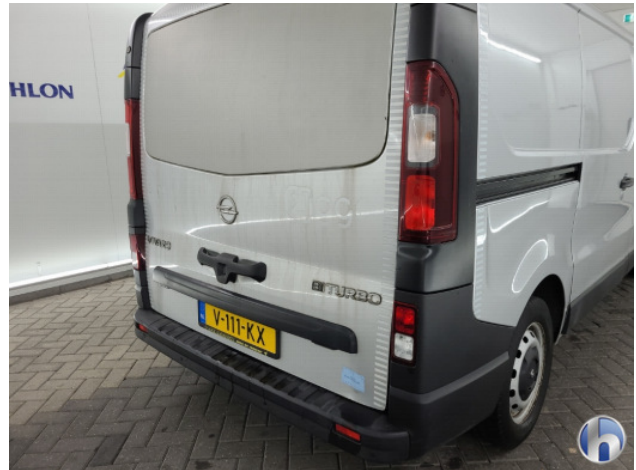
1. diverse
Gebruikssporen - Aanvaardbaar

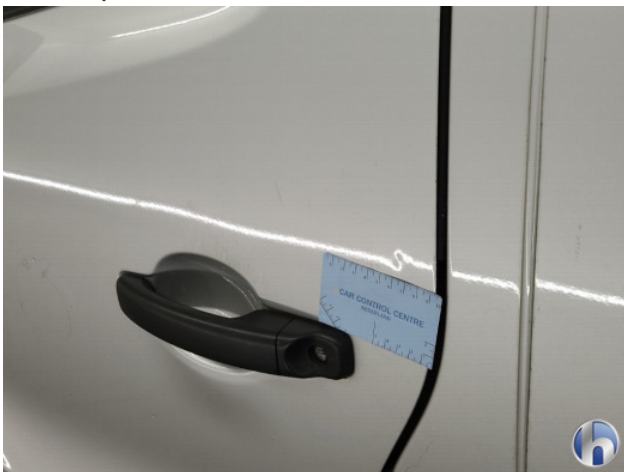
1. diverse
Gebruikssporen - Aanvaardbaar

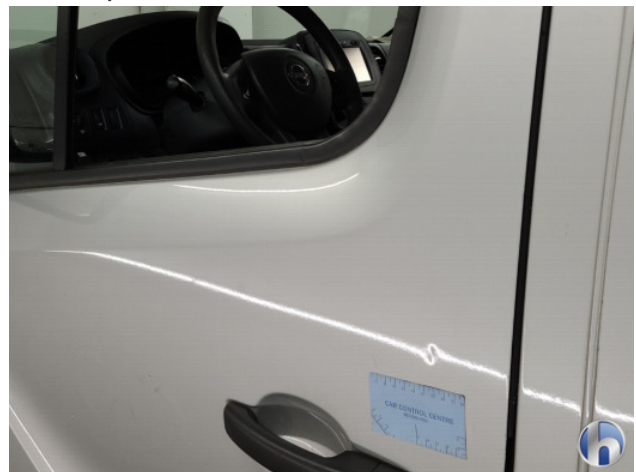
1. diverse
Gebruikssporen - Aanvaardbaar

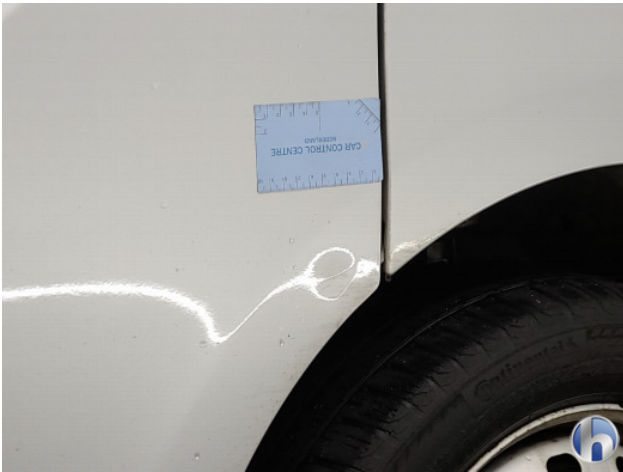
1. diverse
Gebruikssporen - Aanvaardbaar

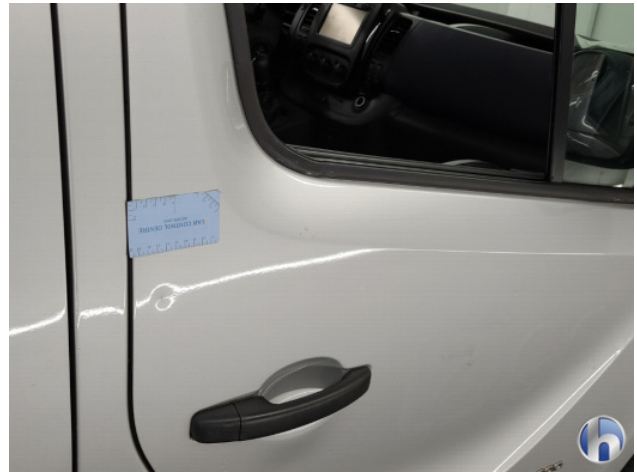
1. diverse
Gebruikssporen - Aanvaardbaar

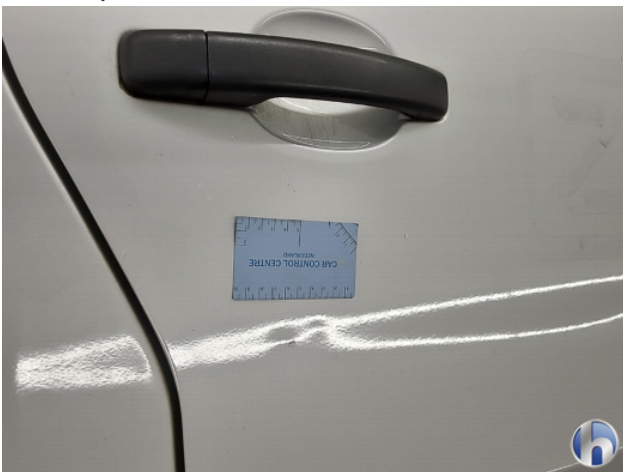
1. diverse
Gebruikssporen - Aanvaardbaar

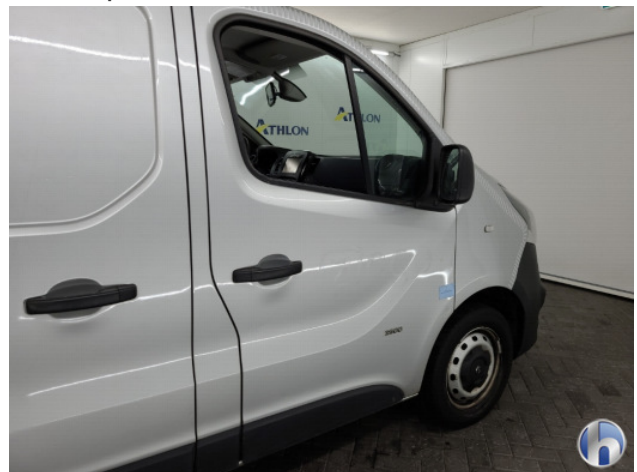
1. diverse
Gebruikssporen - Aanvaardbaar
