## Inname rapport

**Order Nummer:** 0000000755373-NL870  
**Inspectie locatie:** Veluwezoom 4 , 1327 AG ALMERE  
**Inspectie datum:** 11.04.2024  
**Kenteken:** V-111-KX

#### Opel Vivaro GB;Bestelauto;Diesel;Manual;Grey

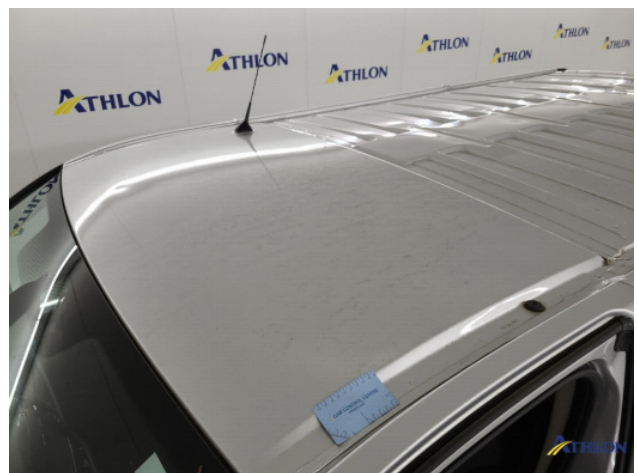
1. Dak  
Deuk/deuken

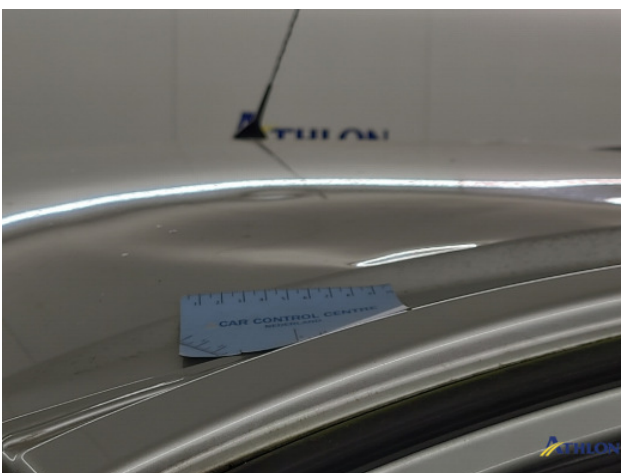
1. Dak  
Deuk/deuken

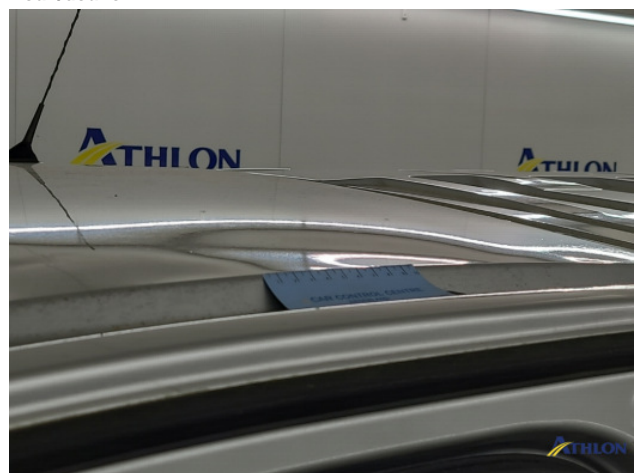
1. Dak  
Deuk/deuken

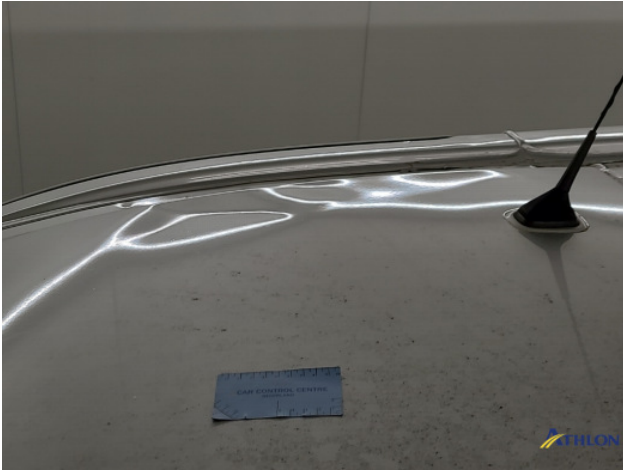
1. Dak  
Deuk/deuken

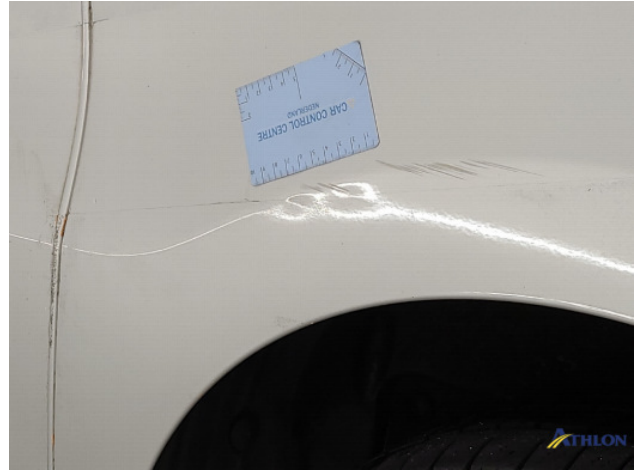
2. Zijwand - achter - Links  
Deuk/deuken

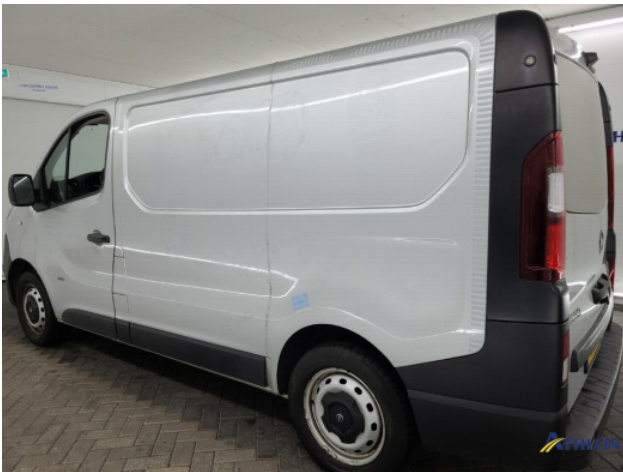
2. Zijwand - achter - Links  
Deuk/deuken

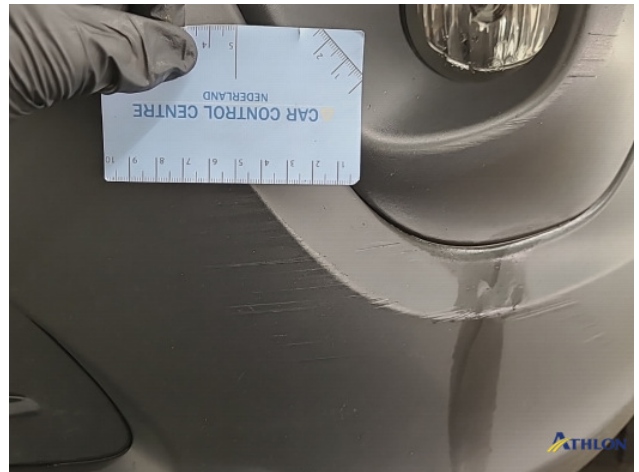
3. Voorbumper  
Krassen

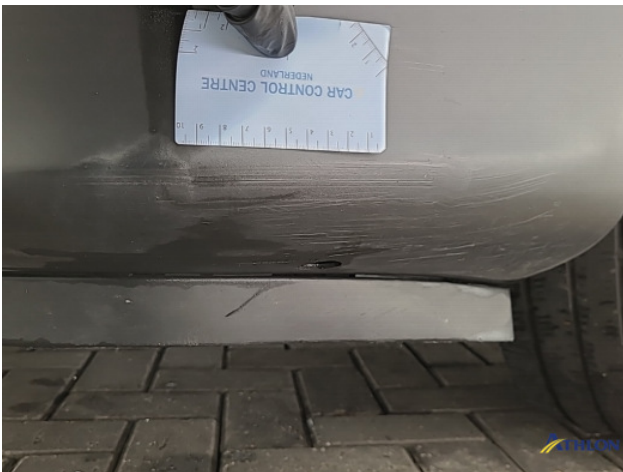
3. Voorbumper  
Krassen

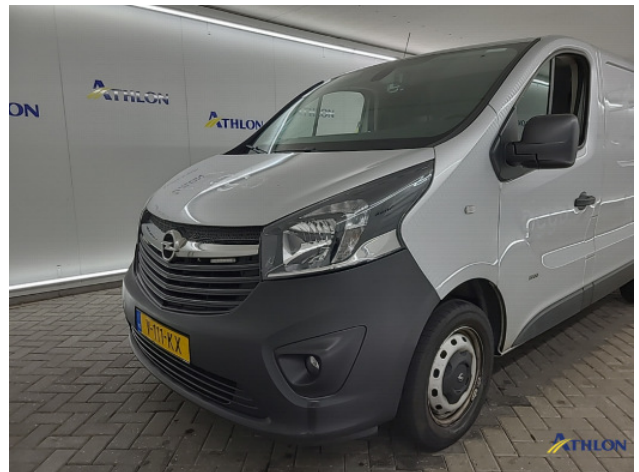
3. Voorbumper  
Krassen

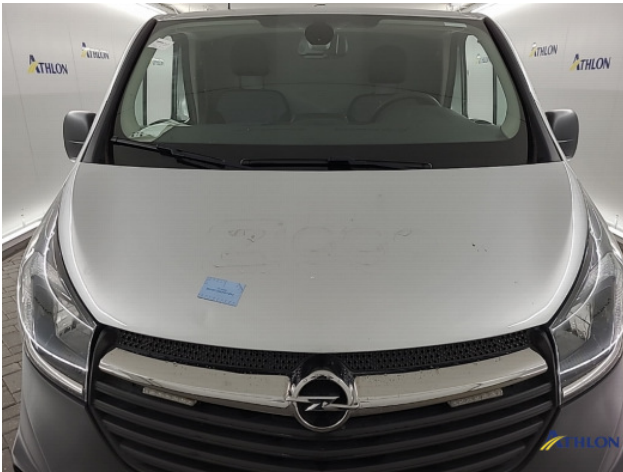
4. Motorkap  
Deuk/deuken

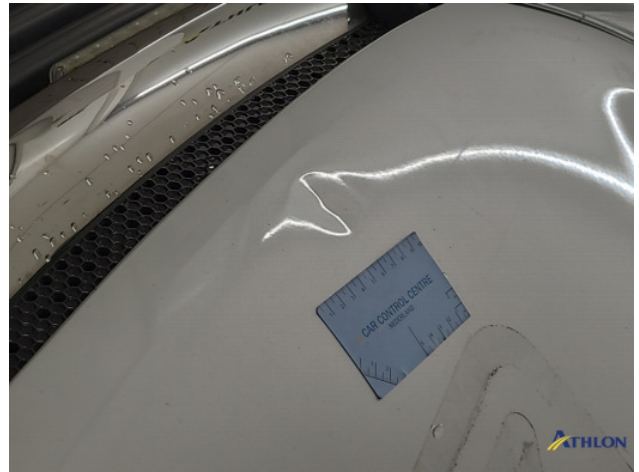
4. Motorkap  
Deuk/deuken

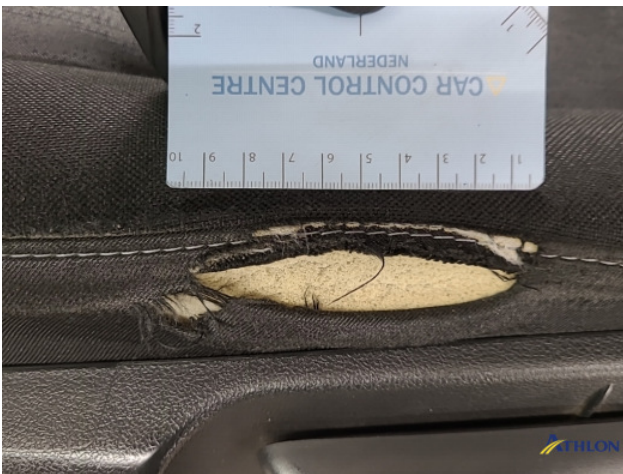
5. bestuurdersstoel  
Breuk / barst / scheur

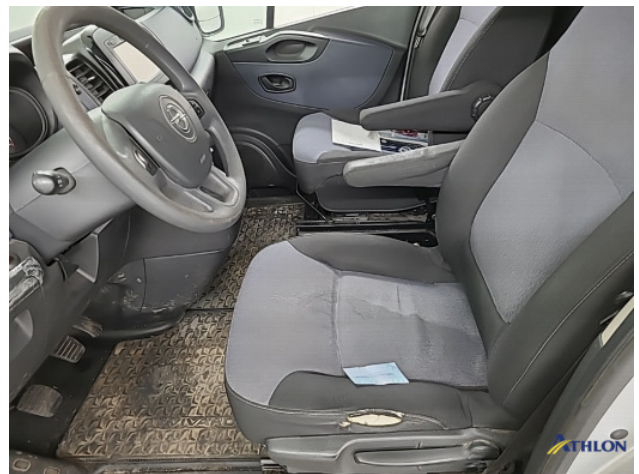
5. bestuurdersstoel  
Breuk / barst / scheur

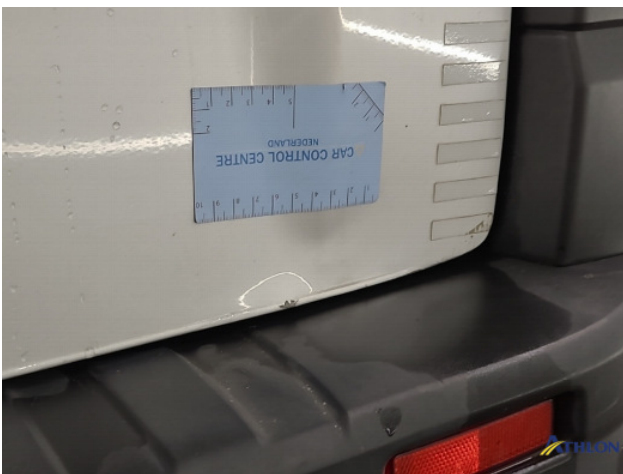
6. diverse  
Gebruikssporen

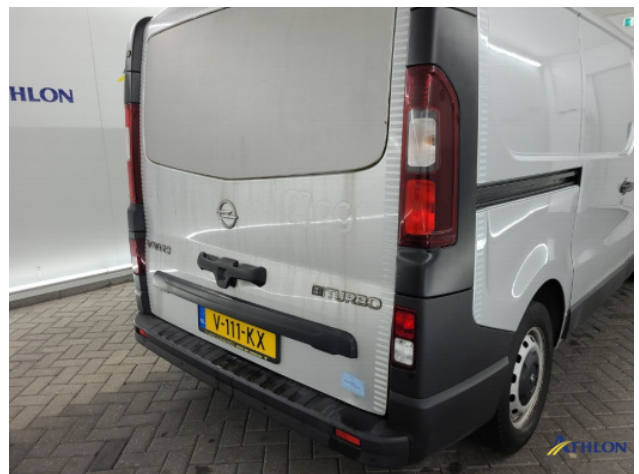
6. diverse  
Gebruikssporen

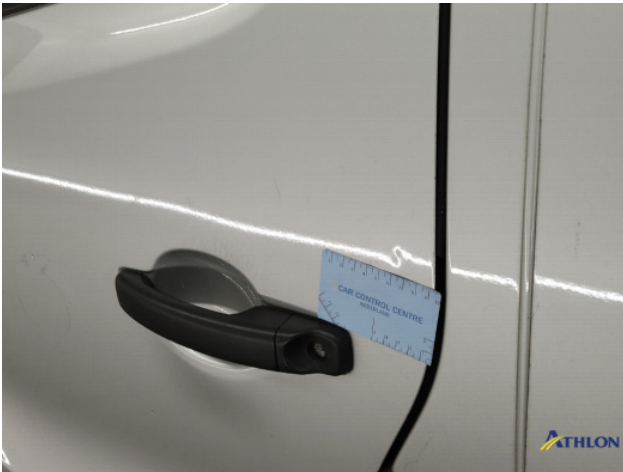
6. diverse  
**Gebruikssporen**

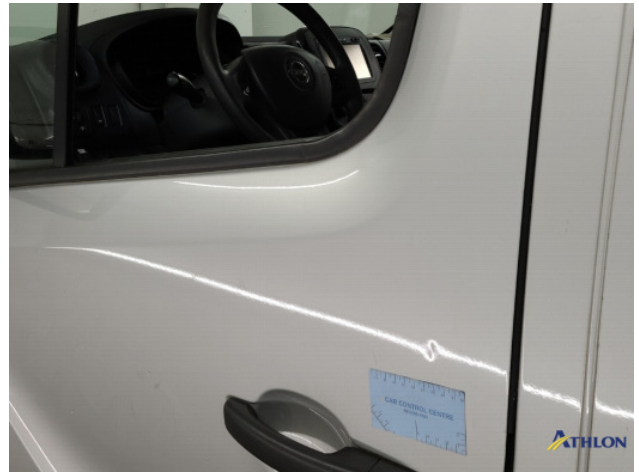
6. diverse  
**Gebruikssporen**

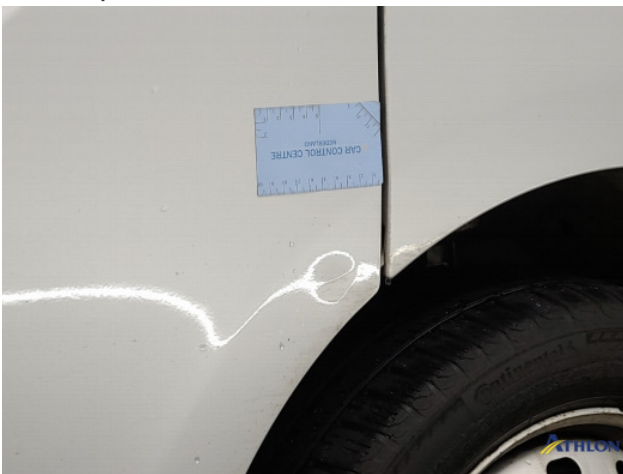
6. diverse  
**Gebruikssporen**

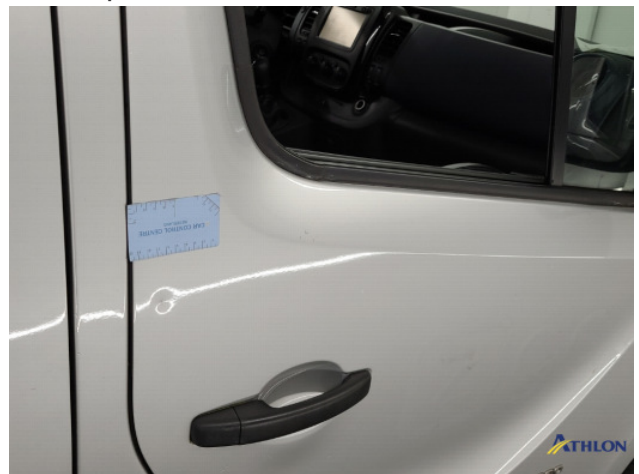
6. diverse  
**Gebruikssporen**

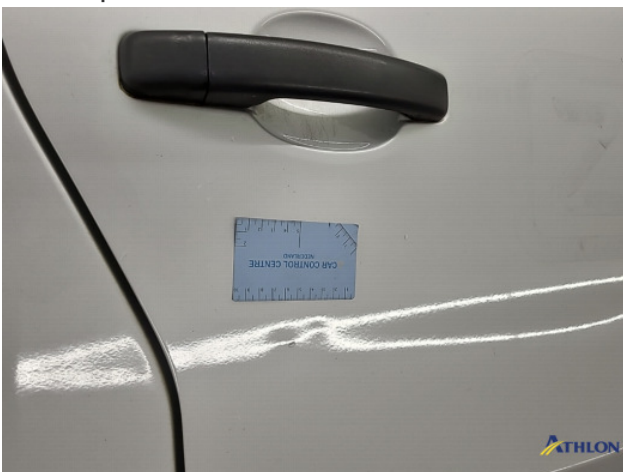
6. diverse  
**Gebruikssporen**

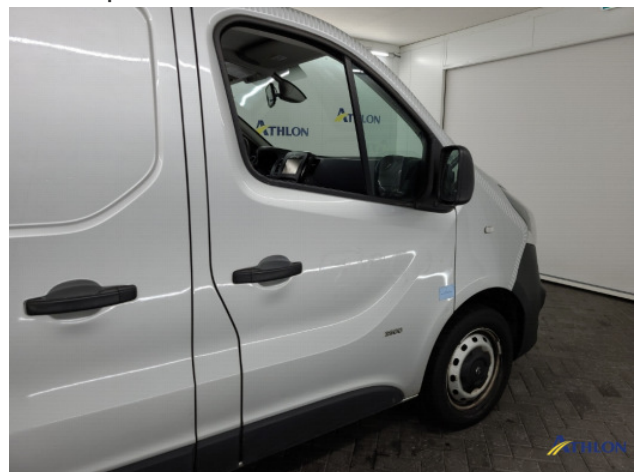
6. diverse  
**Gebruikssporen**
